6.2 典寶溪排水燕巢區中安段護岸改善工程(第三批)

「典寶溪排水燕巢區中安段護岸改善工程」位於高雄市燕巢區鳳山厝至與大社區萬金松河段，共 3 個工區。一工區位於鳳山厝典寶溪排水右岸 55 公尺，近第十二公墓；二工區位高鐵橋上游右岸；三工區位於萬金段典寶溪排水右岸 450 公尺，進行前期工程石籠加長或新設之護岸改善工程。

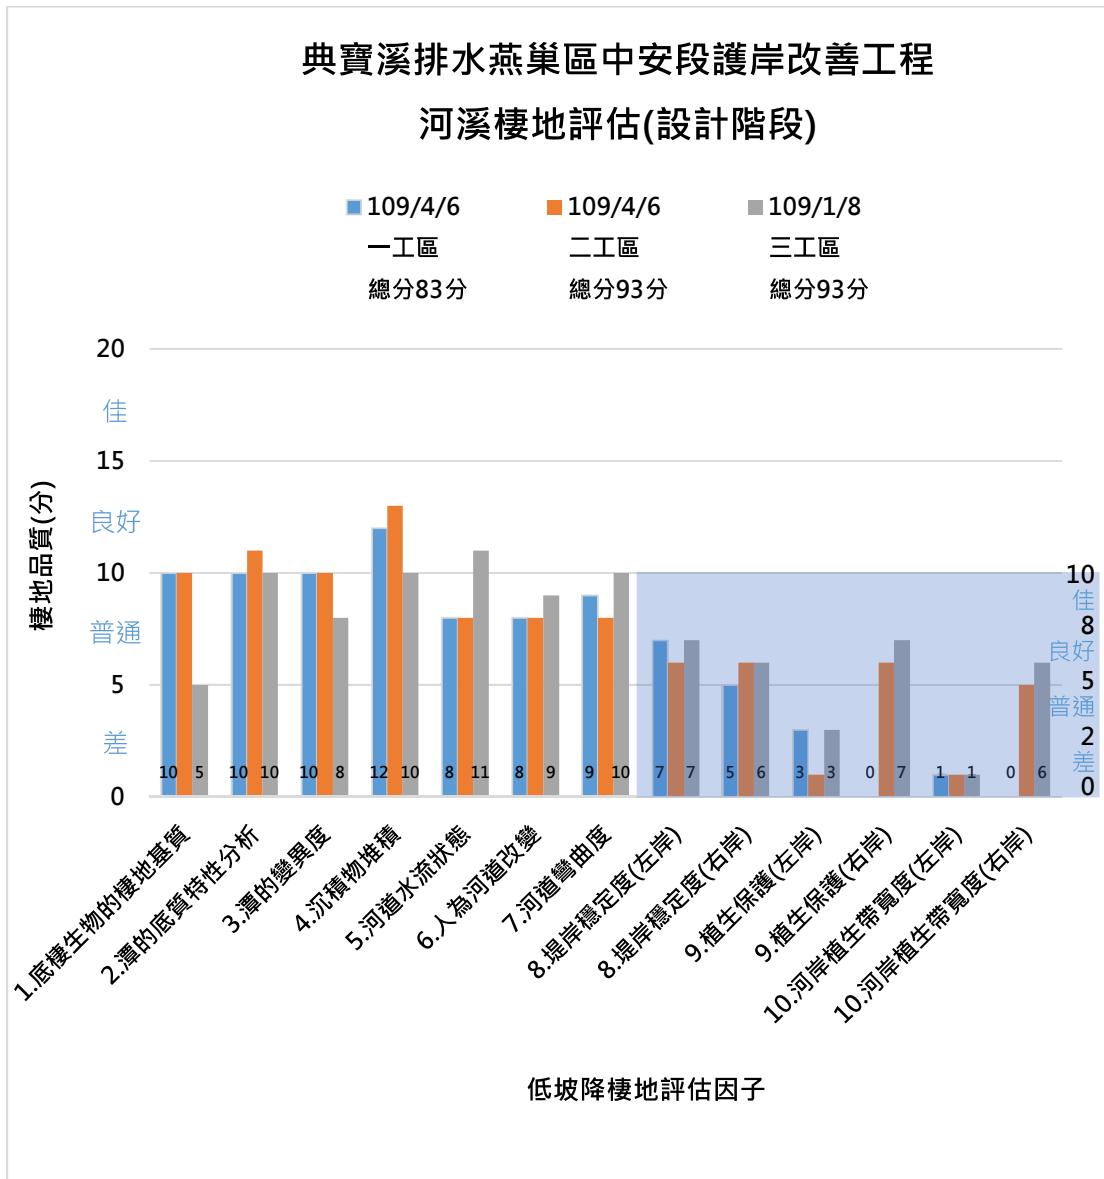
圖 6-9 典寶溪排水燕巢區中安段護岸改善工程河溪棲地評估結果

典寶溪排水平均坡降為 0.0025 (經濟部水利署水利規劃試驗所，2019)，本團隊應用美國環境保護署「快速生物評估方法 (Rapid Bioassessment Protocols, RBPs)」之低坡降棲地評估 (Low Gradient Habitat Assessment)，進行本工程設計階段(109/1/8、109/4/6)的物理性棲地品質評估。根據圖 6-9 河溪棲地評估結果，工區環境大致屬「普通」等級(總分小於 100 分，一至三工區分別為 83、93、93 分)，因行水區域地勢較平緩，河道基質單調，可供藻類附著或底棲生物躲藏之理想棲地基質較少，但故評為「差」至「普通」等級，且底質以泥、沙居多，河道內有挺水植物生長，底質特性為「普通」等級。因枯水期水位較低，一及二工區多為緩流淺灘，水流狀態為「普通」；三工區河道水量雖小，但少有裸露河床，故評為「良好」等級。本工程範圍為自然蜿蜒河道型態且左岸前期石籠工程僅改變左岸濱溪帶，干擾與變動因子為「普通」等級。因左岸石籠工程之植生復原尚屬初期，遂堤岸穩定度為「良好」、植生保護評為「普通」但偏低，而植生帶寬度則為「差」。其中一工區右岸已有下游前期工程之新闢便道與裸露區域，堤岸植被因子皆為「差」等級。

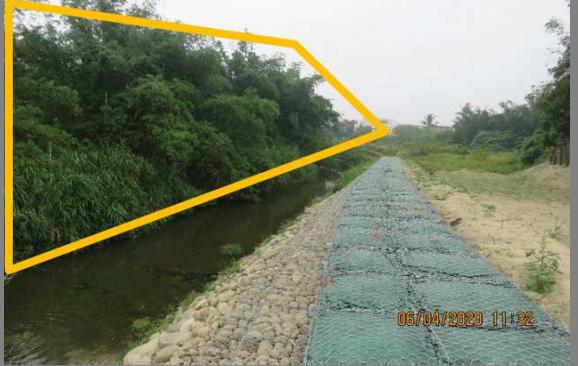
<p>日期：109/4/6 由生態團隊拍攝 說明：二工區上游右岸之竹闊混合林，係屬良好棲地，建議工程施工區域儘量保留原地樹木和濱溪帶。</p>

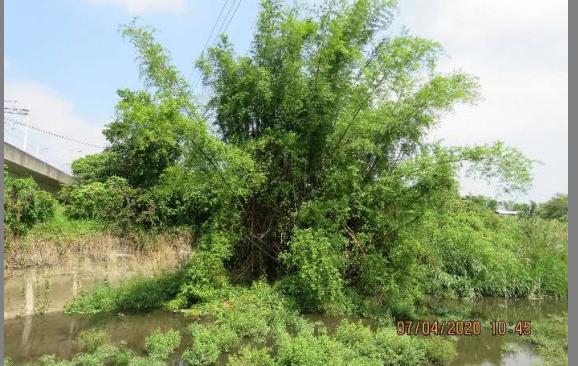
<p>日期：109/4/6 由生態團隊拍攝 說明：二工區預定範圍以草本植物為主，但下游近高鐵橋有一高聳竹叢，本團隊生態勘查時發現竹叢前河道中濕地有保育類第Ⅱ級彩鶲覓食，若該處屬施工範圍外，應迴避保留。</p> <p>(原高鐵橋二工區因故取消施作，故刪除本項檢查項目)</p>

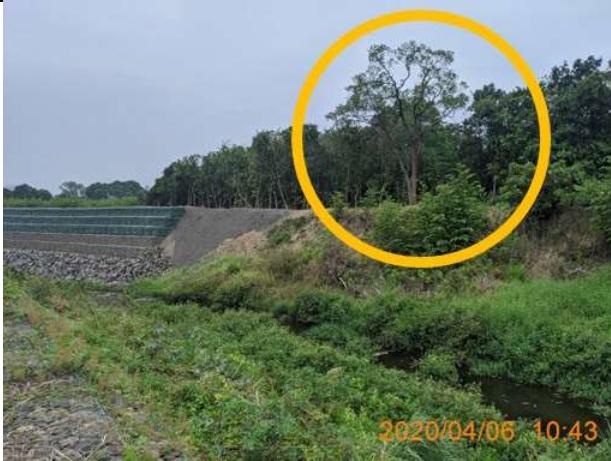
<p>日期：109/4/6 由生態團隊拍攝 說明：二工區銜接下游護岸之較大樹木建議保留或就近移植至前期護岸後方之土方回填區。</p>
生態保育措施	1	各工區應明確以警 示帶、圍籬等標示 並限縮工區範圍。	<p>說明：工區範圍應以警示帶、圍籬、界標等方式，明確標示工區範圍減少區外非必要擾動。</p>
	2	施工期間勿過度擾動河床並維持基流 量，保留或完工後營造水域多元的棲 地型態(深潭、淺灘、淺瀨)。

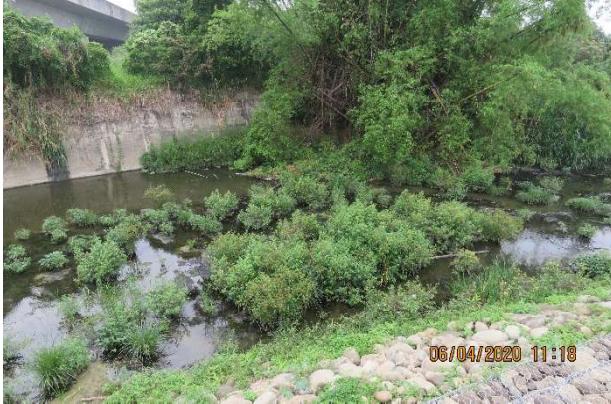
<p>日期：109/4/6 由生態團隊拍攝 說明：河流型態應有深有淺多樣化，應避免大規模剷除河道中的植被，如工區涵蓋部分河道，施工時應予以導流，維持基流量。</p>

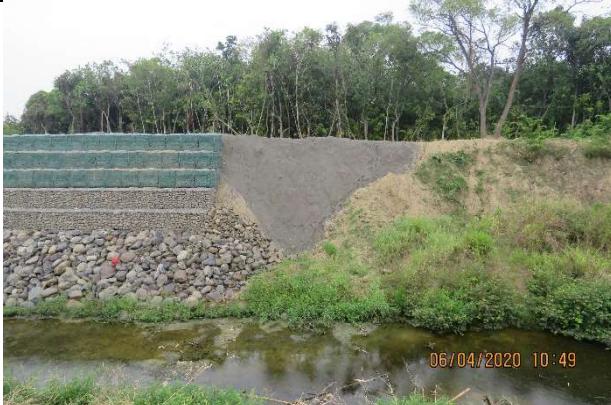
<p>日期：109/4/6 由生態團隊拍攝 說明：工程施作時，應避免大量土砂流入河道，造成濁度拉高、淤積，甚至阻礙水流等。</p>
	4	相關工程便道、物料整備堆方區域，應優先使用既有便道、空地，避免新闢。

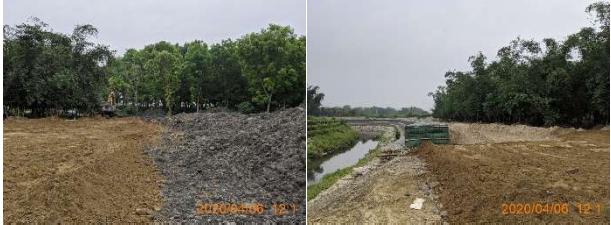
<p>日期：109/4/6 由生態團隊拍攝 說明：一工區現地右岸農田已整地為施工便道及物料堆放區域，建議沿用既有道路與裸露區域，避免再新闢或大規模剷除植被。</p>

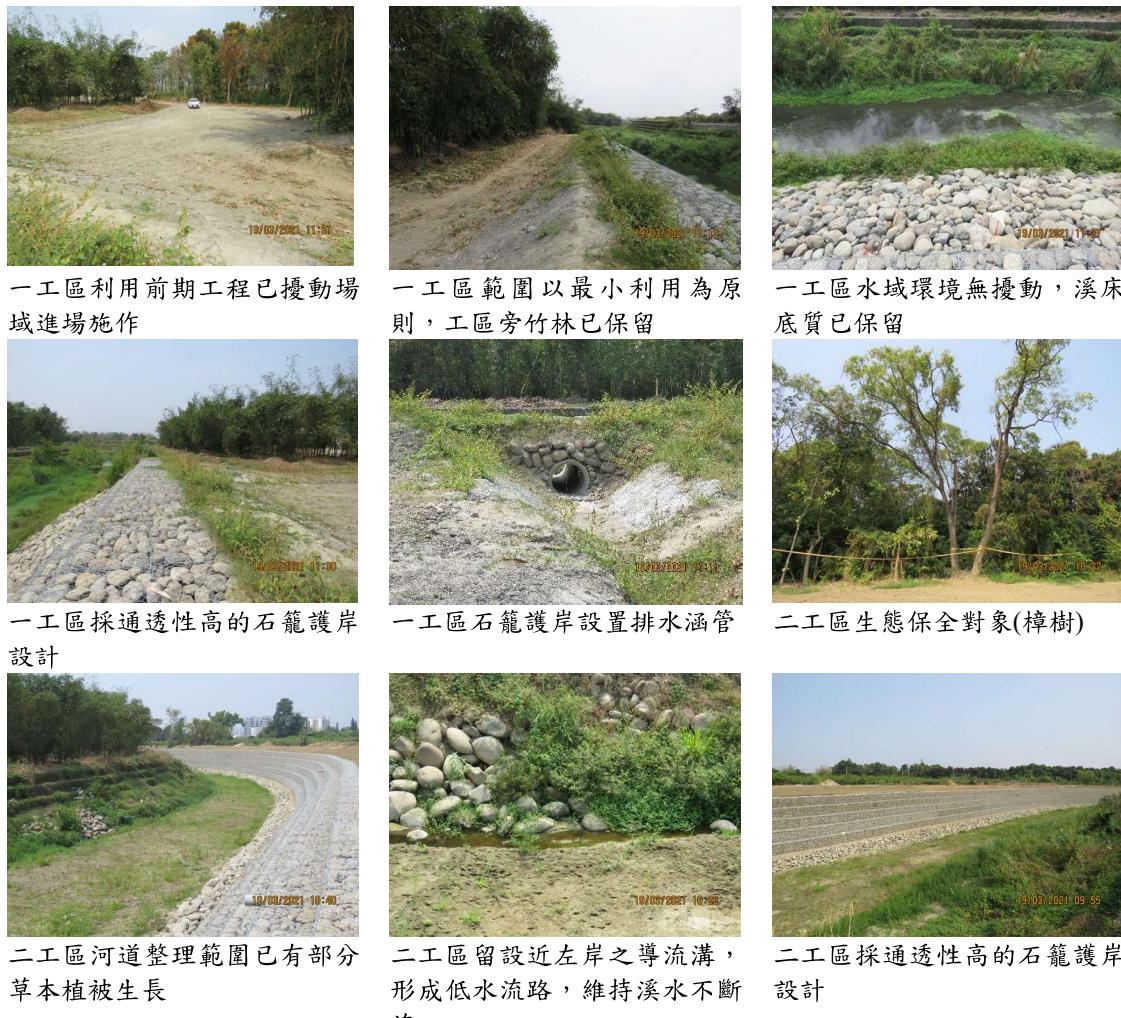
圖 6-11 典寶溪排水燕巢區中安段護岸改善工程施工後生態保育措施執行狀況

本工程於 110/3/15 申報竣工，本團隊於 110/3/19 會同監造工務所及施工廠商辦理施工後勘查，生態保育措施執行狀況如圖 6-11。本案一工區已完工 3 個月以上，石籠周遭已有植被回復，多為向陽、先驅性植物，如青莧、蓖麻、大花咸豐草、毛蓮子草等。二工區施工範圍以最小利用為原則，原濱岸竹林已移除作為施工便道，便道寬約為 5 米。施工廠商另承租工區旁農地作為暫時堆置場，避免新闢及減少開挖範圍。二工區保留施工時設置的導流溝，未整平溪床使溪水斷流並且形成伏流水。現場石籠因加作一層，堤後覆土據附近農民表示恐回填不足，雨季後可能容易造成農地內的土壤流失，而引發爭議；另外因石籠加作二工區堤尾及堤前基腳拋石相較一工區為不足，在堤尾塊石緩坡落差較大處以紅色三角警示帶作為危險警示。現勘時堆置場施工廠商正在進行場地復原，以機具篩選堆置時遺留的塊石，以利地主日後耕作。本案生態保全對象(二工區樟樹)於施工後的狀況相當良好，惟現場警示帶尚未移

除，本團隊已請施工廠商一併復原。

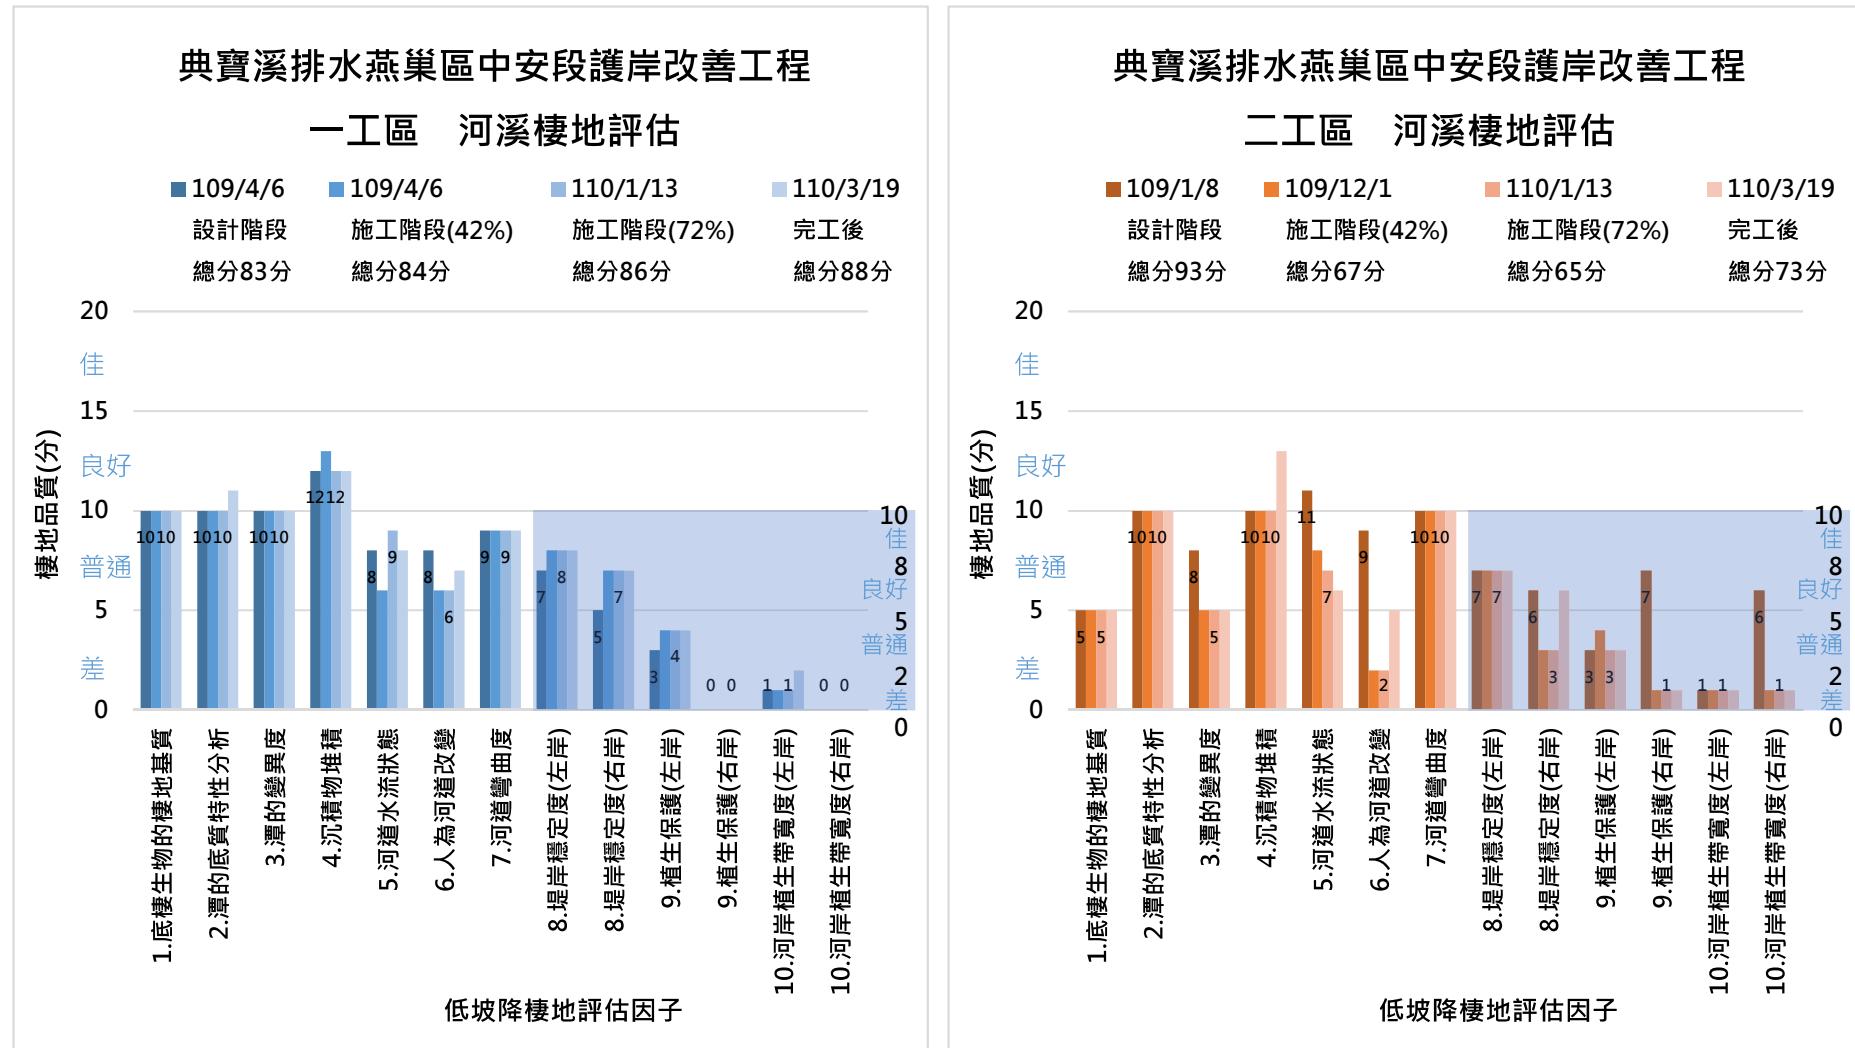
圖 6-12 典寶溪排水燕巢區中安段護岸改善工程之溪流物理性棲地品質評估

本團隊以「河溪棲地評估指標」評估溪流物理性棲地品質(圖 6-12)。本案工程雖為石籠新建工程，工程起點順接既有護岸，堤尾拋塊石保護或銜接既有拋石護岸。一工區因工程量體較小僅 54 公尺，且設計階段勘查時發現既有土堤坡面已被整平，濱溪岸幾無植被覆蓋，故施工前後的整體評估結果仍維持「普通」等級。二工區因施作岸濱溪植被移除，且河床受工程施工干擾範圍較大、乾季水量較小等，整體評分雖仍維持在「普通」等級，可總分下降較多，由施工前的 93 分降為 73 分。
