5.8 108 年度二仁溪南興橋上下游段防災減災工程(第一批)

第六河川局辦理縣市管河川及區域排水整體改善計畫生態檢核工作計畫

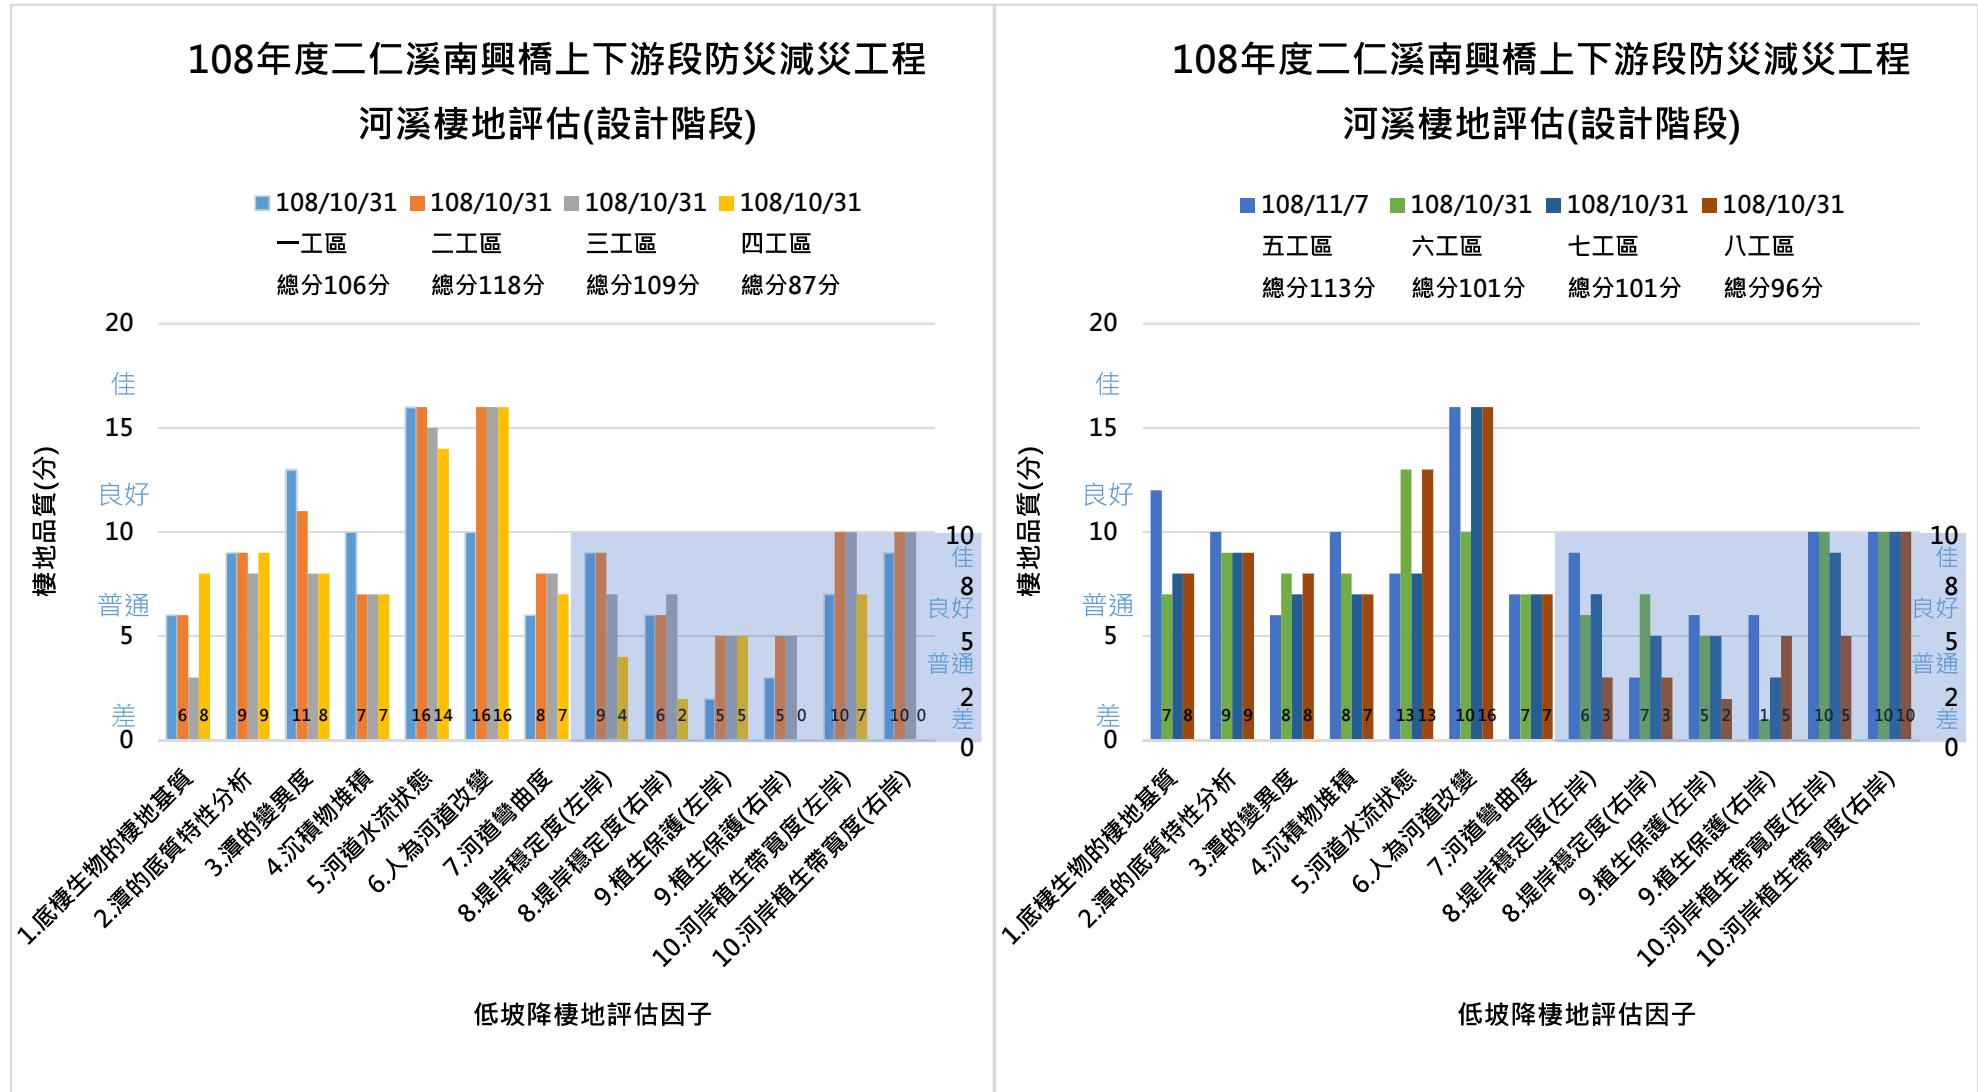
圖 5-53 108 年度二仁溪南興橋上下游段防災減災工程河溪棲地評估結果

本工程範圍為二仁溪中上游，田寮、內門一帶之河川型態為山區蜿蜒型，河床坡降約介於 0.001~0.01 間(財團法人成大研究發展基金會，2007)。本團隊應用美國環境保護署「快速生物評估方法(Rapid Bioassessment Protocols, RBPs)」之低坡降棲地評估(Low Gradient Habitat Assessment)，進行設計階段(108/10/31 及 108/11/7)的物理性棲地品質評估。圖 5-53 為工程範圍之河溪棲地評估結果。除田寮四工區(總分 87 分)右岸為泥岩惡地形及內門八工區(總分 96 分)左岸已有既有便道基礎及裸露地，故整體評分為「普通」等級；其他工區總分皆在 101 分以上，為「良好」等級。

由於各工區範圍之河床因上游集水區及兩岸岩層為泥岩，堆積下來的泥沙不少，因此底質狀況相當多變。除五工區因有較多礫石可讓底棲生物躲藏，底棲生物棲地基質為「良好」，其他工區則為「普通」或「差」等級。各工區因泥沙堆積較多，潭的底質特性分析皆評為「普通」。除了一及二工區水深較深、大部分為深潭，其他工區大多水深較淺且淺潭多於深潭，潭的變異度等級為「普通」或「良好」。各工區河道兩側皆有堆積沙洲，沉積物堆積等級為「普通」。一及二工區河道水流狀態為常流水且幾無河床裸露，皆為「佳」等級。三、四、六及八工區河道水流狀態為常流水但少有河床裸露，為「良好」等級。五及七工區也同為常流水但偶有河床裸露，為「普通」等級。除了一及六工區範圍上下游具有拋石或石籠等前期工程，各工區工程範圍內幾乎無人工構造物存在，因此人為河道改變等級評為「佳」，而一及六工區則評為「普通」。各工區工程範圍內河

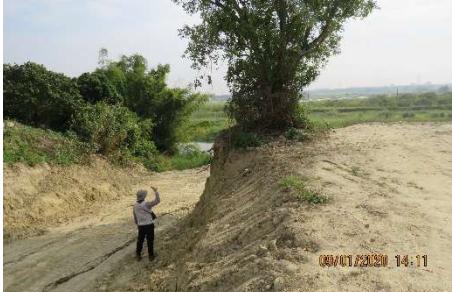
<p>←一工區</p> <p>日期：109/1/9 生態檢核團隊拍攝</p> <p>說明：一工區下游前期工程已保留樟</p>

樹，應拉設警示帶，避免施工人員或機具誤傷生態保全對象。
2	施工便道路線設置 利用既有道路、便道、農路，或從裸露地進行，避免挖除自然植被，減少工程對周遭環境之擾動。

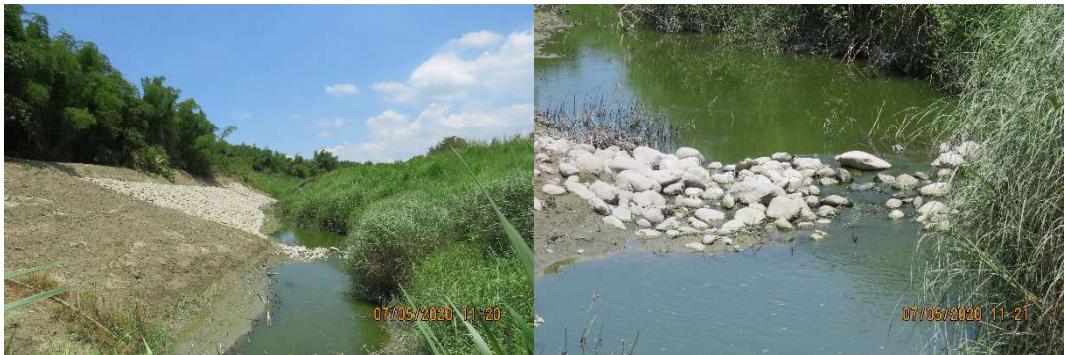
圖 5-55 108 年度二仁溪南興橋上下游段防災減災工程三工區下游水域棲地營造

本團隊除依契約規定，於施工期間(施工進度 30% 及 60%)應進行 2 次檢核作業外，另外於 109/1/9 (招標中)、4 月上旬(施工進度約 12.48%)，密切關注本案工程施工情形，發現施工廠商有避開一工區生態保全對象樟樹、並主動保留四工區濱岸竹叢(表 5-55)。第一次施工中(施工進度約 26%)複勘於 109/5/7 辦理，與監造工務所承辦及施工廠商進行會勘，確認工區棲地品質、生態保全對象及生態保育措施執行情形。本次會勘時二、六、七、八工區尚未施作；一、三、四工區已完工，施工便道皆優先利用已受干擾環境(如三工區利用局內同期疏浚工程之便道)，並保留生態保全對象(如一工區樟樹)；五工區施工便道行經農民私有竹林地，原已破損之既有混凝土道路之山棕及厚圓澤蟹棲地，皆已保留，石籠施作已設置導流溝，維持常流水及控制濁度。另觀察到施工廠商於三工區下游河道中，橫向堆置塊石，營造多樣的水域棲地環境(圖 5-55)。

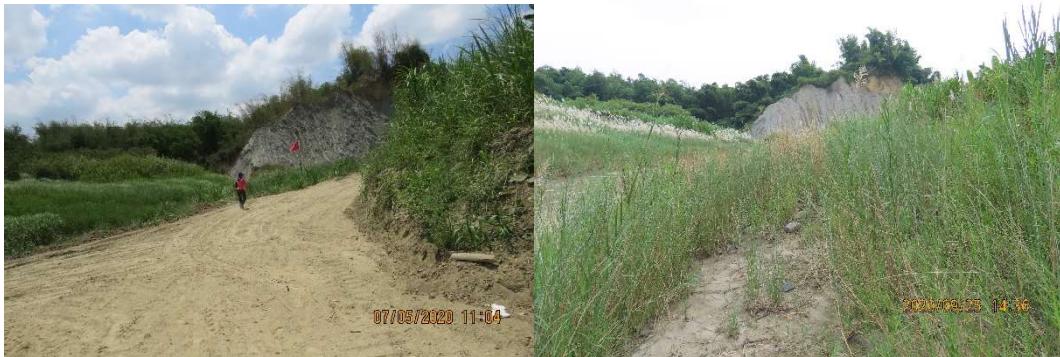
圖 5-56 108 年度二仁溪南興橋上下游段防災減災工程三工區下游他
案疏濬工程便道之植被已回復
左：5 月疏濬中施工便道、右：9 月完工後

第二次施工中(施工進度約 58%)複勘於 109/9/25 辦理，八工區工地已整理完畢，由陳情地主栽種沉香之農田邊緣(避開生長狀況良好之沉香樹)進場施作，利用既有便道(工區起點)及侵蝕溝(工區終點)向下開挖至河道邊，保留中間陸域竹闊混合林棲地，部分生態保全對象山棕未擾動。先前已完工工區(一、三、四、五工區)之裸露地，植被回復生長情形良好，包括三工區下游之他案疏濬工程範圍，已被甜根子草所覆蓋，看不出曾大範圍開挖(圖 5-56)。另外，本團隊參與 109/11/11 的經濟部工程施工查核時，施工進度為二工區未開工、六工區施作中、其他工區已完工。於六工區辦理現地勘查時，可見對岸已完工之七工區，由上游前期工程便道進場施作；六工區亦利用既有道路進場，所整修平台範圍亦位在本團隊繪製的生態中度敏感區域內。現場諮詢施工人員表示，因河道髒亂有進行河道整理作業，因乾季水量小且水位極低，故水流停滯區域有藻華現象。

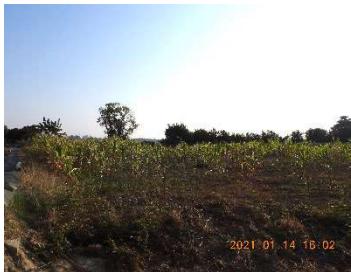
一工區利用前期工程既有場域，地主已恢復耕作並栽植玉米

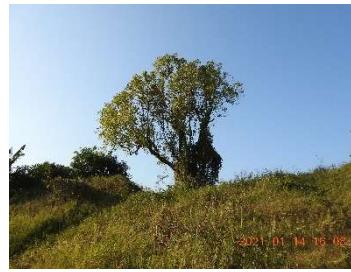
一工區生態保全對象(樟樹)，邊坡植被已回復

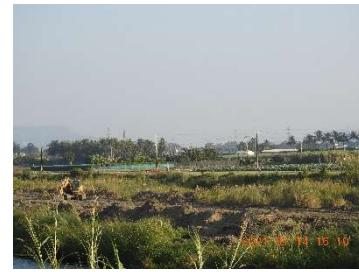
一工區對岸現有工程施作，部分草本植被已被剷除

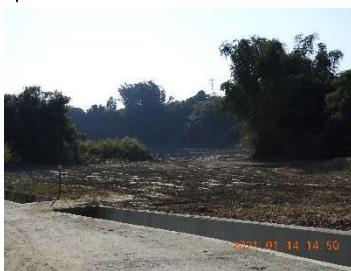
二工區施工便道利用既有道路

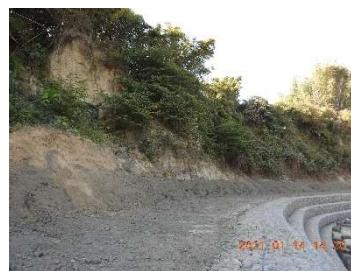
二工區範圍以最小利用為原則，邊坡上方為道路，除坍塌處原來就無植被覆蓋外，其他邊坡次生林皆保留

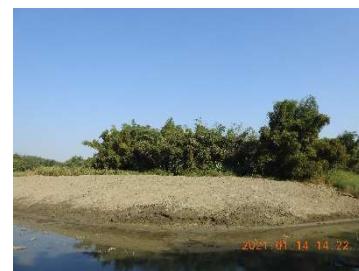
二工區河道整理作業未擾動到深槽棲地，僅將淤積土方覆於原草生地邊坡上，亦無擾動後方次生林

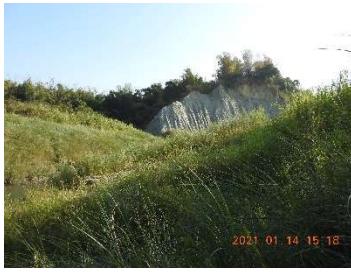
三工區利用他案疏濬工程便道進場施作，其場域的高莖草本植被已完全回復

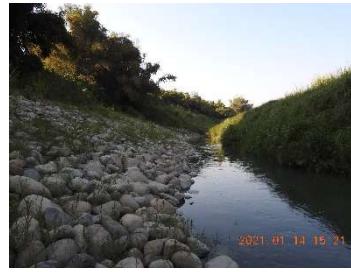
三工區拋石護岸有零星植物生長

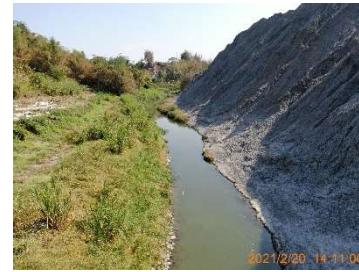
四工區石籠護岸堤頂已被自然回復的植被覆蓋，無法下切至溪流

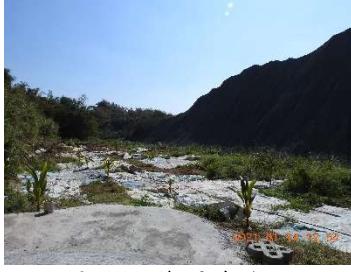
四工區施工後原有留下一竹叢，已被地主砍除

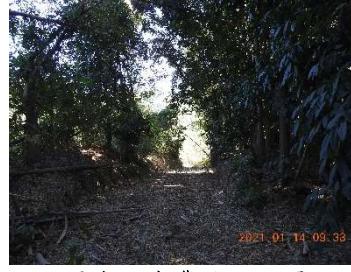
五工區自既有農路及竹園進場施作，並避開已掏空的混凝土路面及邊坡林相良好區域

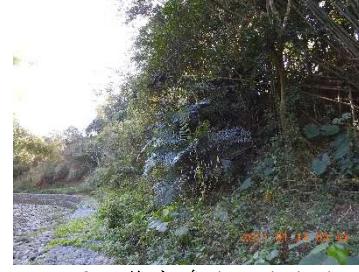
五工區石籠旁邊坡之次生林及生態保全對象(山棕)未擾動

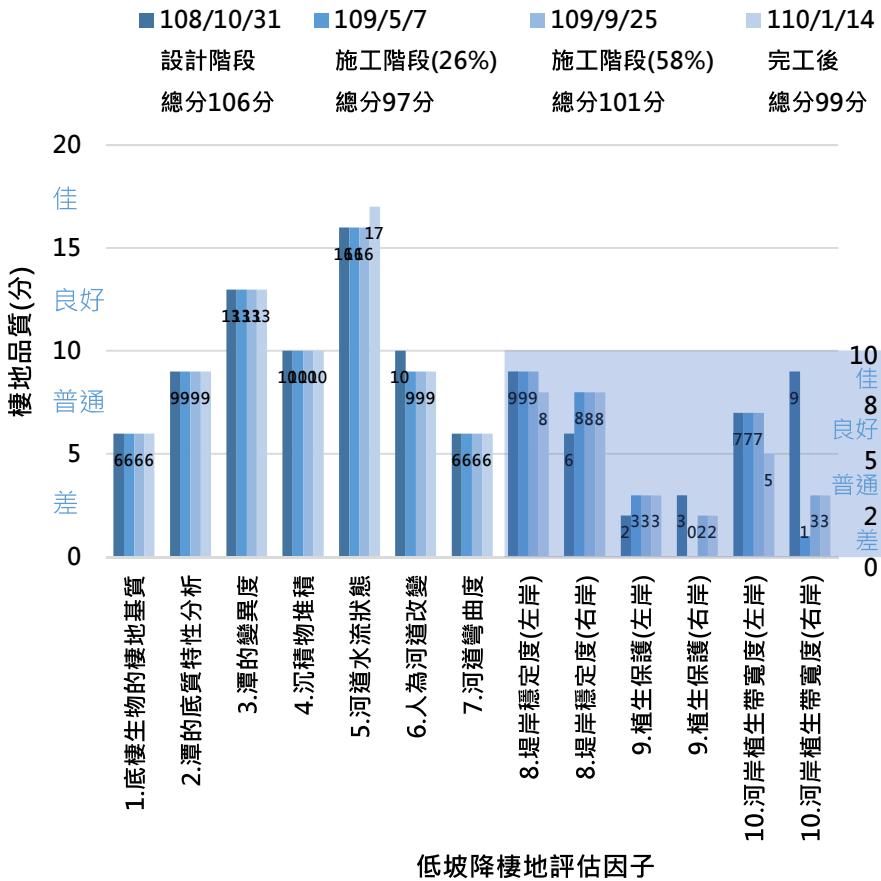
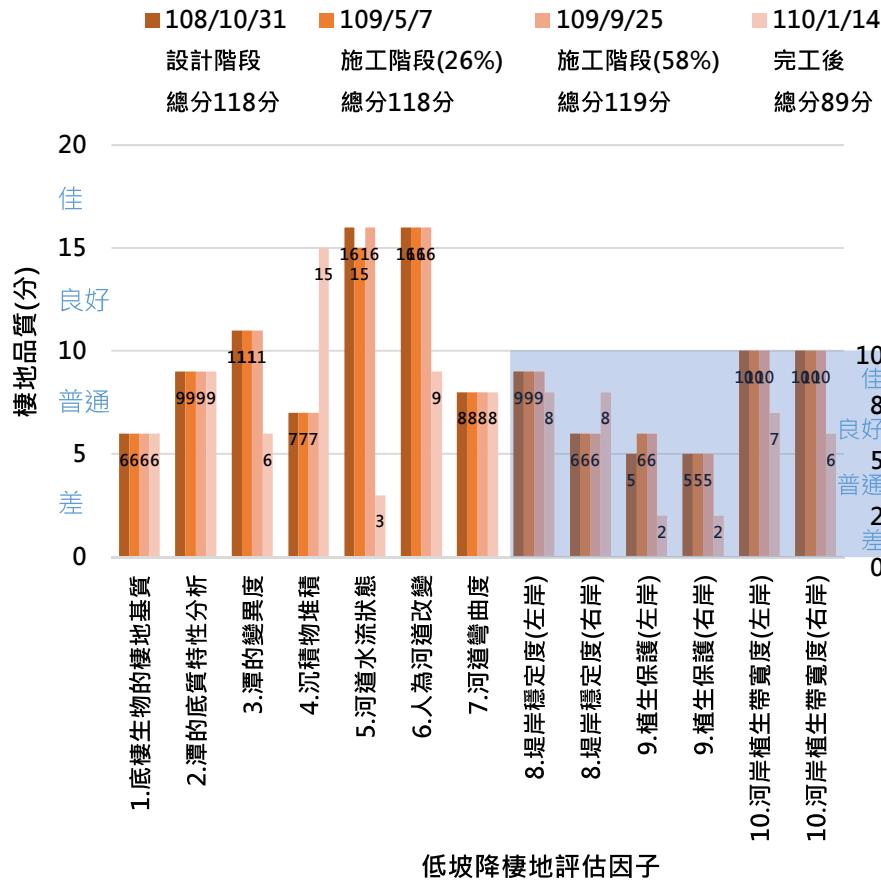
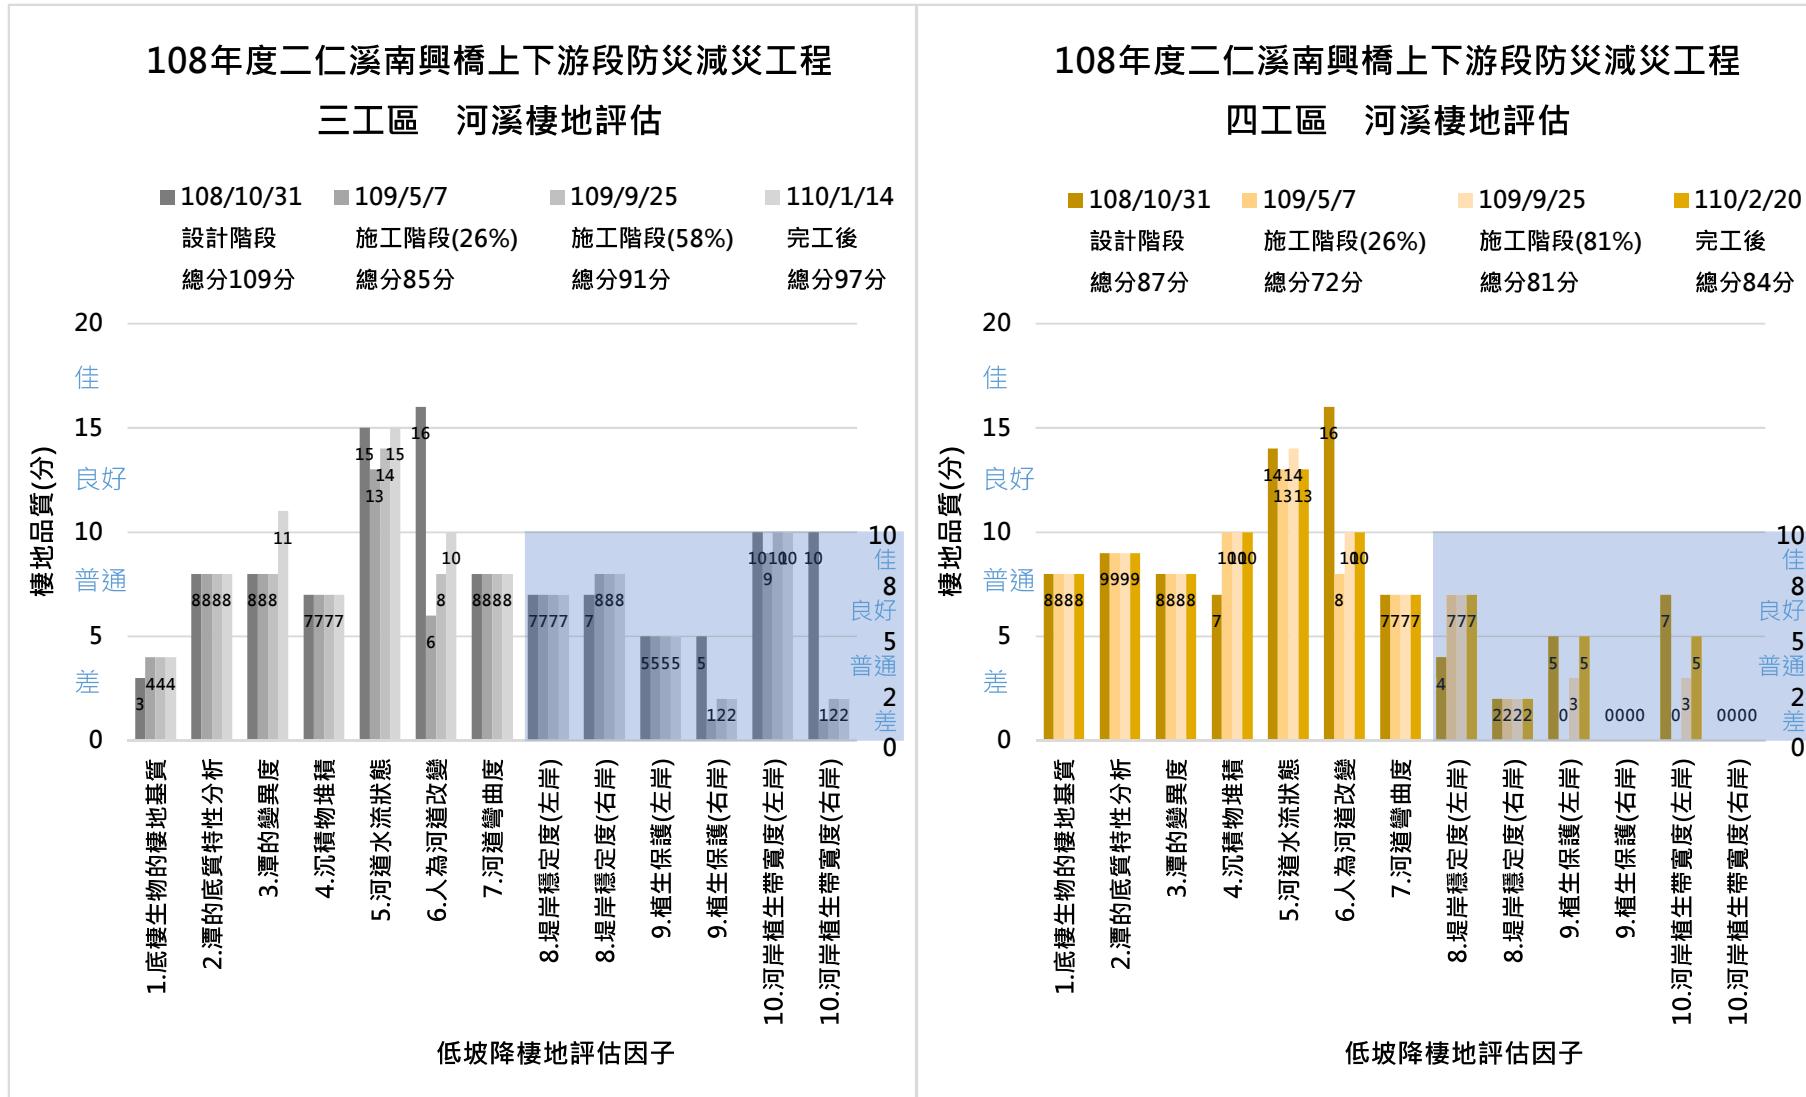
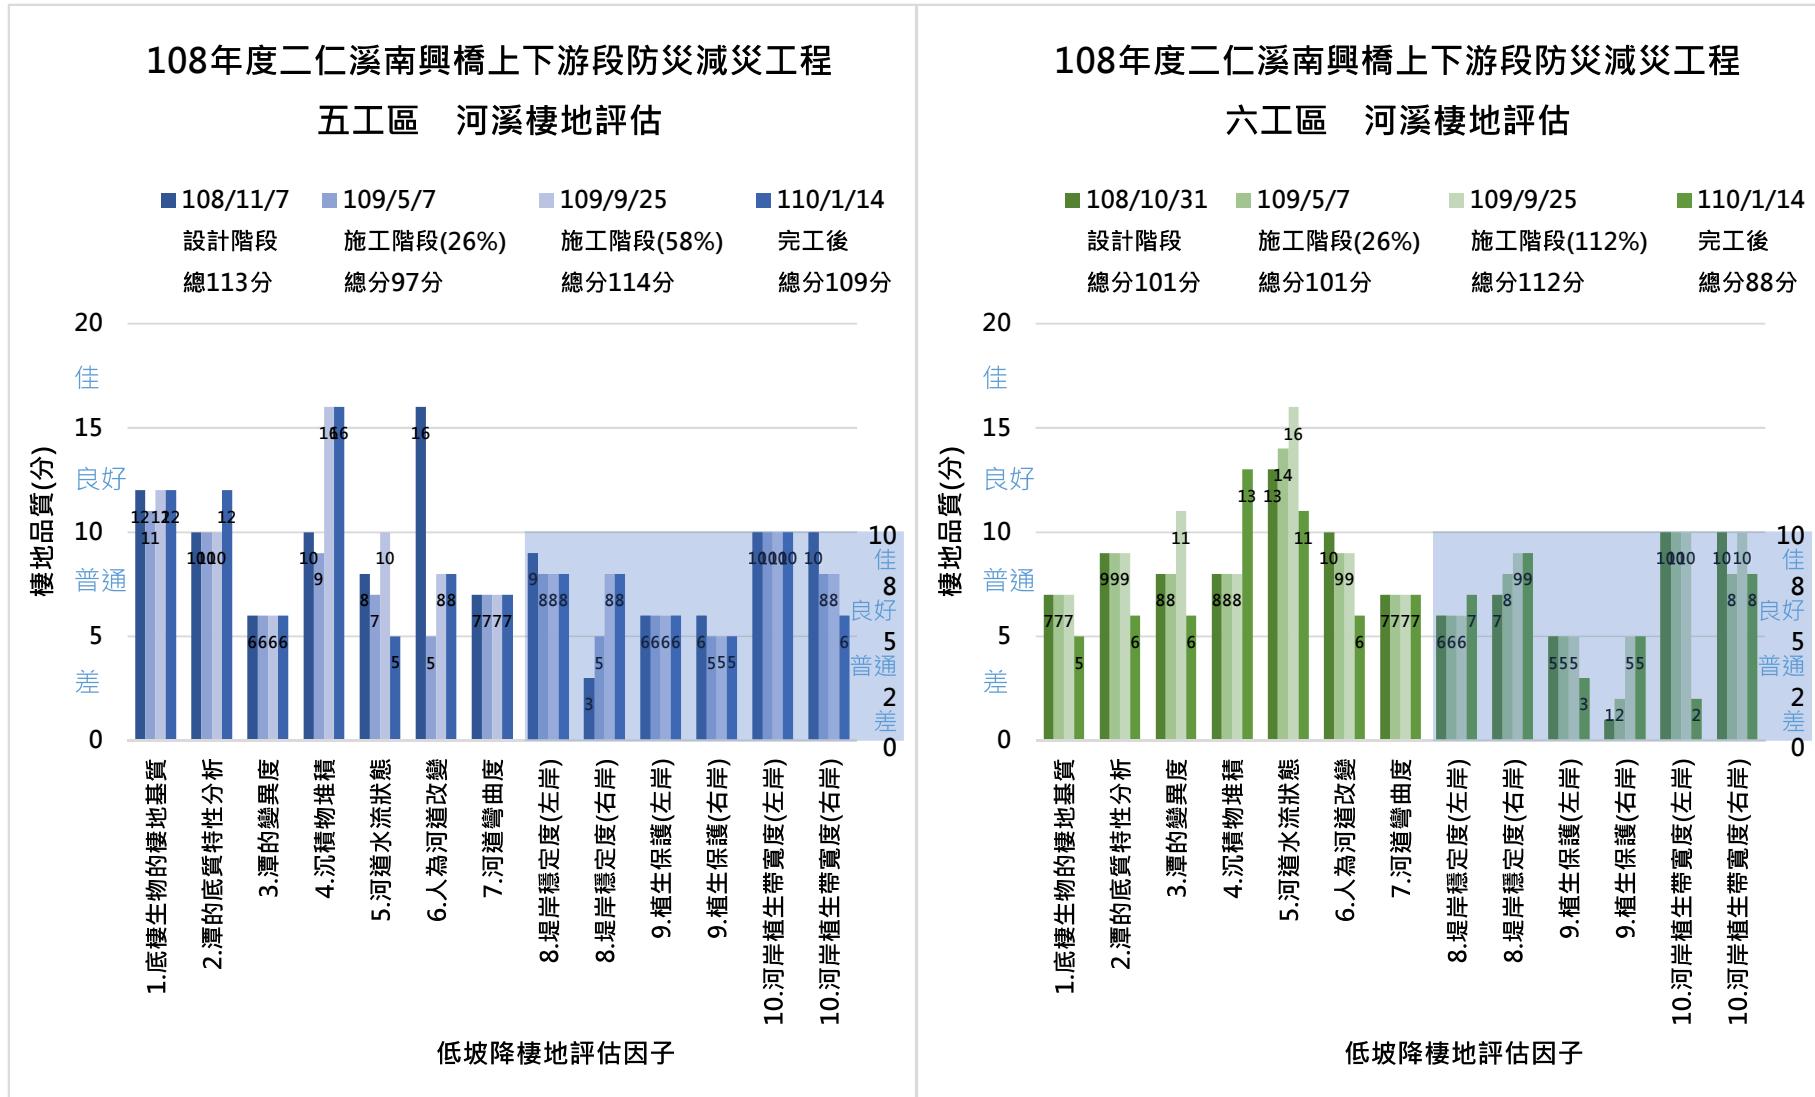
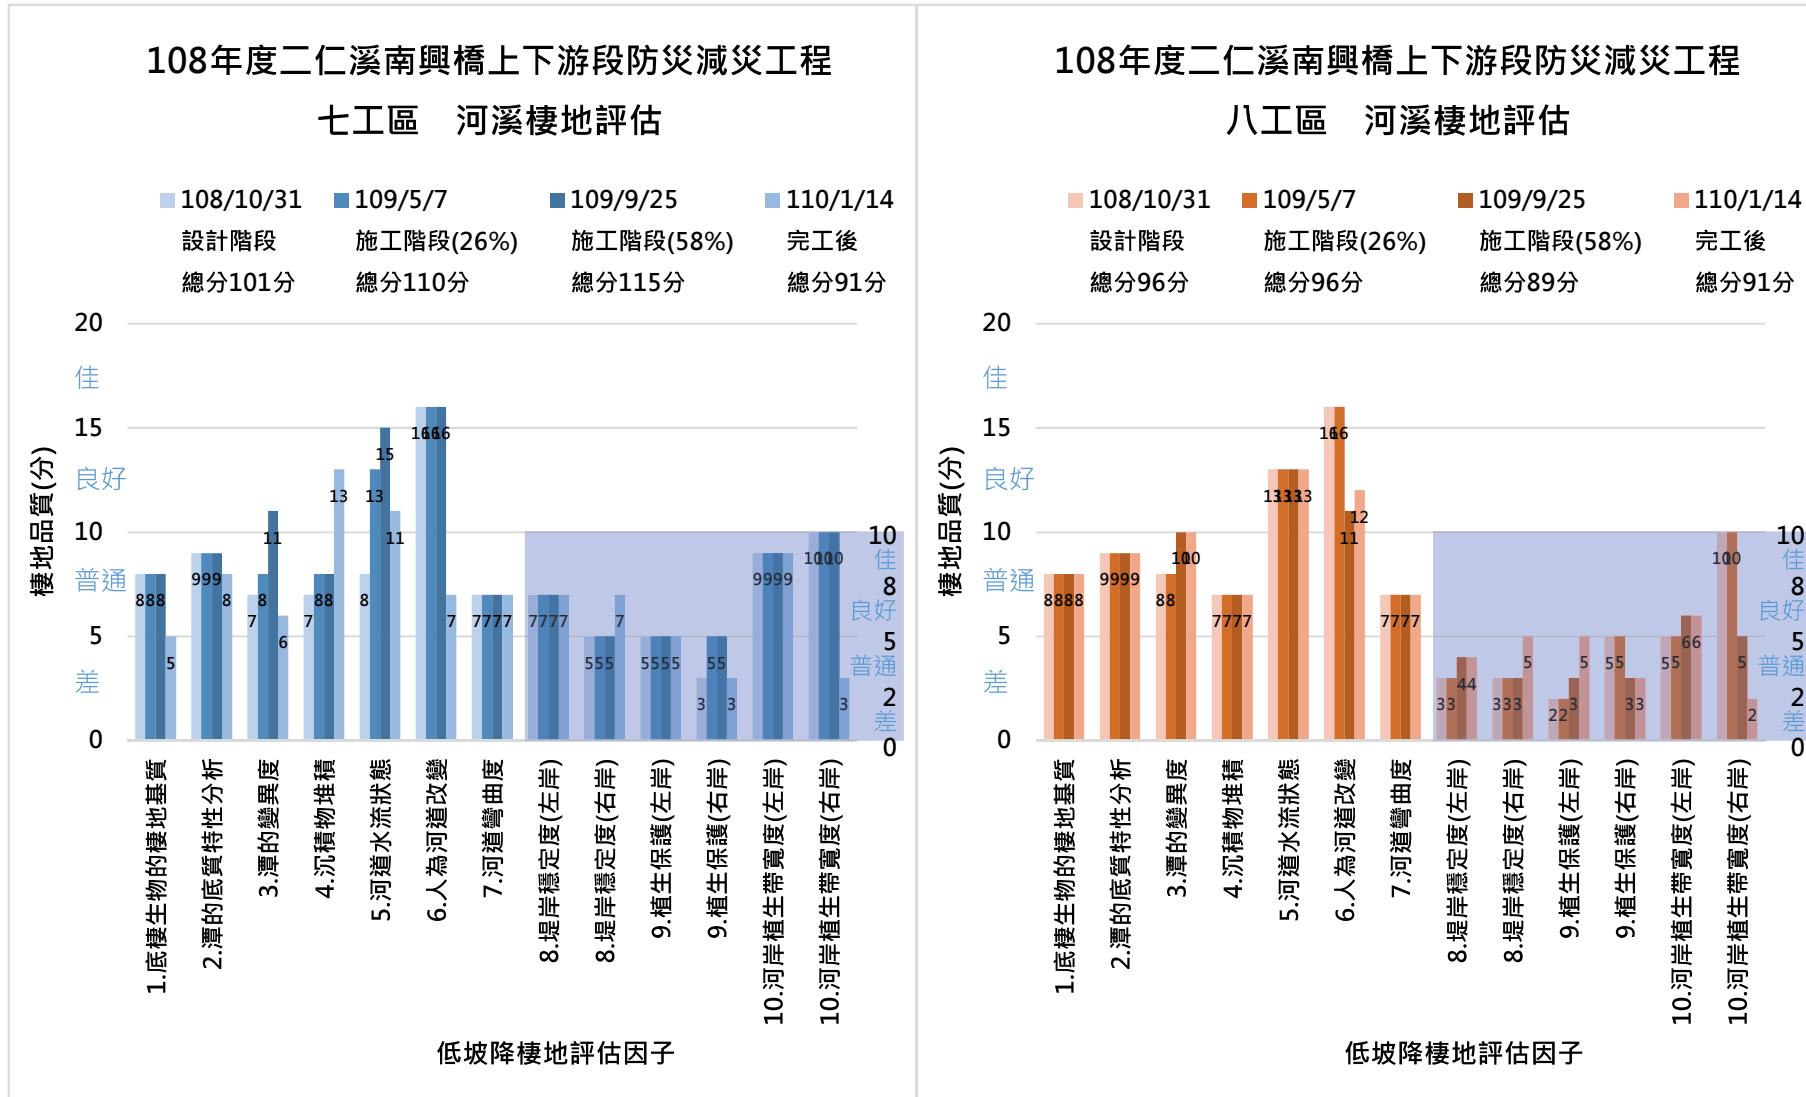
圖 5-58 108 年度二仁溪南興橋上下游段防災減災工程之溪流物理性棲地品質評估

本團隊以「河溪棲地評估指標」評估溪流物理性棲地品質（圖 5-58）。最上游五工區因完工後河道內佈滿塊石，底質環境因子評分較高；水域環境因子則因乾季影響評分較低，整體評分仍維持良好等級。其他工區除乾季影響水域環境因子（如潭的變異度、河道水流狀態）評分偏低外，有河道整理之工區主要影響底棲環境因子及施作岸之濱岸植被因子、無影響水域之工區則因濱岸植被因子受影響，以致整體評分下降，皆為普通等級。
