6.1 阿公店溪斷面 38 上游段護岸防災減災工程後續改善工程(第二批)

1. 規劃設計階段

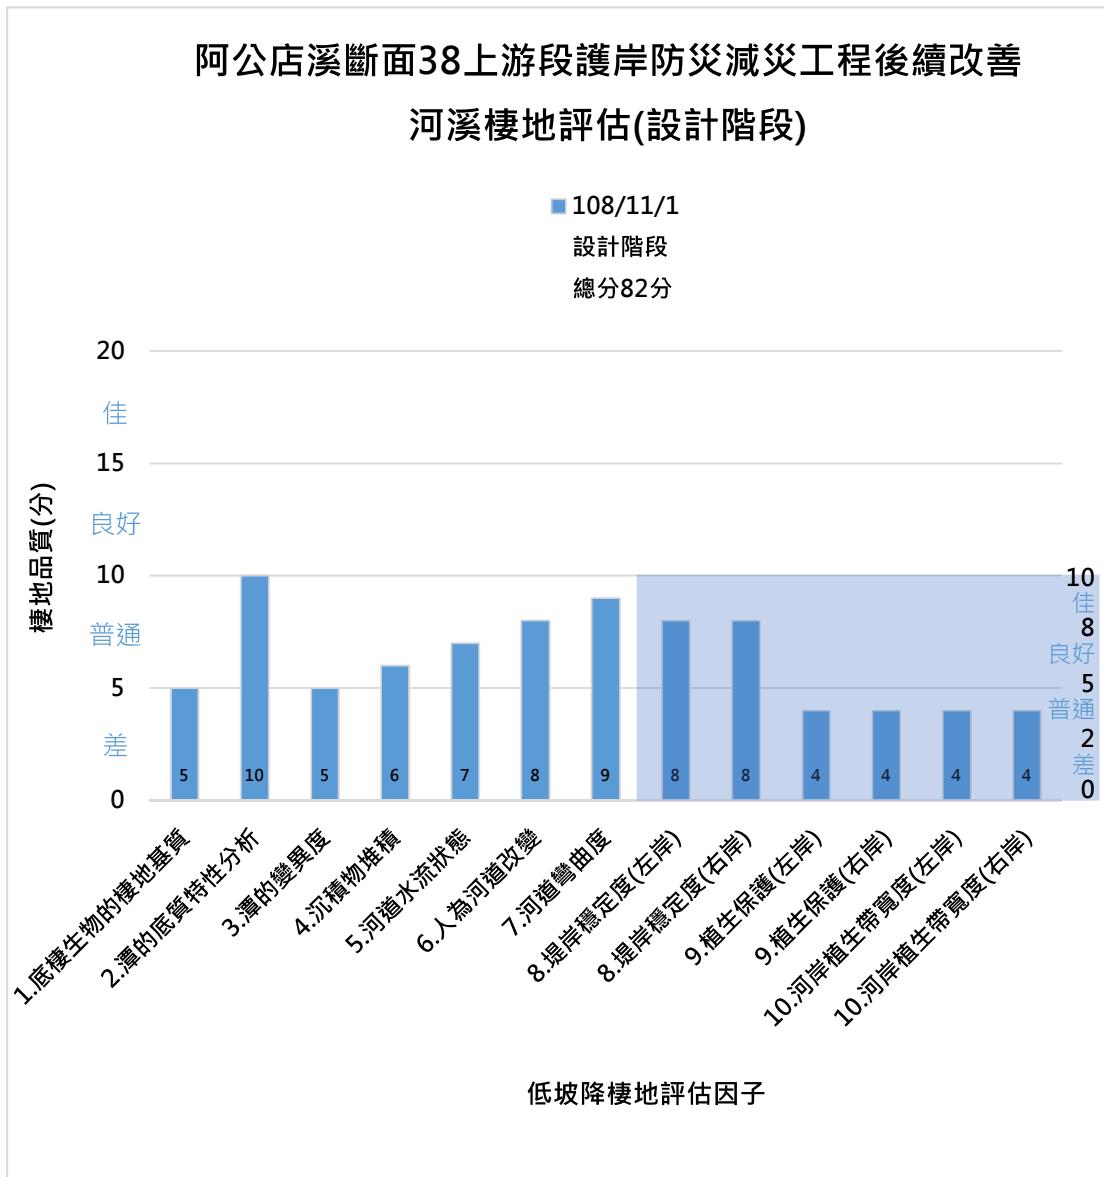
圖 6-3 阿公店溪斷面 38 上游段護岸防災減災工程後續改善工程河溪棲地評估結果

本工程位於阿公店溪上游，河川型態為平原蜿蜒型，河床坡降約 0.001634 (艾奕康工程顧問股份有限公司，2012)。本團隊應用美國環境保護署「快速生物評估方法 (Rapid Bioassessment Protocols, RBPs)」之低坡降棲地評估 (Low Gradient Habitat Assessment)，進行設計階段(108/11/1)的物理性棲地品質評估。圖 6-3 為工程範圍之河溪棲地評估結果，工區整體環境大致屬「普通」等級(總分 82 分)。由於工區範圍之河床質屬沙質河床，較無法提供底棲生物良好的庇護場所，底棲生物的棲地基質等級皆為「差」，而潭的底質特性分析為「普通」。由於水深較淺，大部分為淺潭，潭的變異度等級為「差」。河道兩側及中間有堆積沙洲成為泥灘地及中島，沉積物堆積等級為「普通」。河道水流狀態為常流水但有河床裸露，為「普通」等級。本工程範圍之河段有先前建設之人工石籠護岸，因此人為河道改變項目評為「普通」等級、堤岸穩定度皆評為「良好」等級。工程範圍內的河道彎曲度為 1.5，等級評為「普通」。河道兩旁沙洲雖有多種水生植物並伴有爬藤植物，但覆蓋度不佳且未保留橫向連結，植生保護及河岸植生帶寬度皆為「普通」等級。

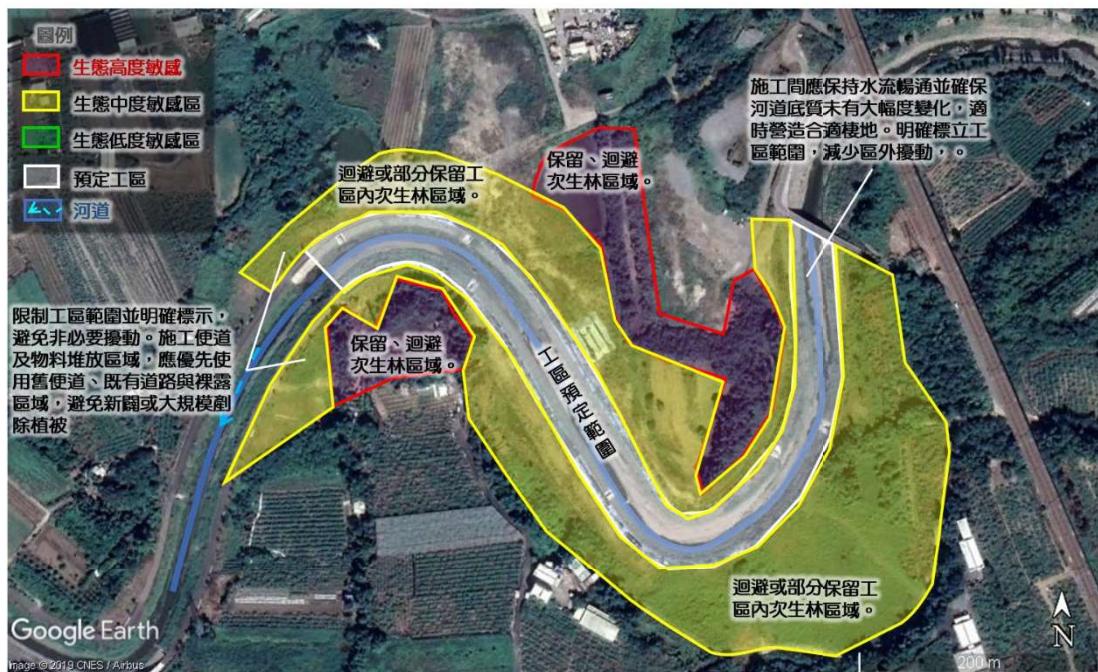
圖 6-4 阿公店溪斷面 38 上游段護岸防災減災工程後續改善工程之小尺度生態關注區域圖

本工程地理位置為一般區，工程範圍並無重疊到法定保護區，距離工區 500 公尺緩衝區內植物自然度 3 級以上之比例僅 10%，惟工程範圍附近仍有些許次生林地及果園，應儘量避免擾動(圖 6-4)。另外，本工程生態團隊於 108/11/1 現場勘查時曾

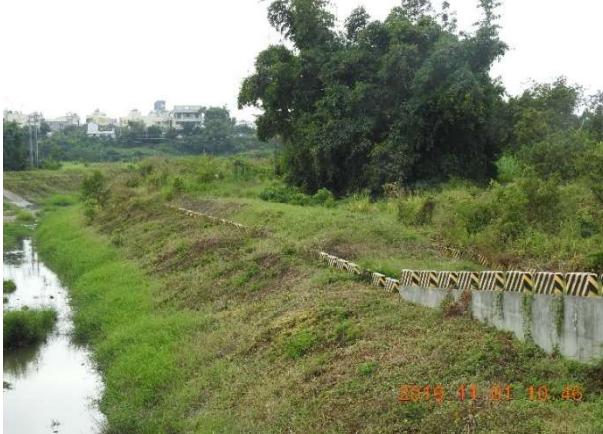
<p>日期：108/11/1 由生態團隊拍攝 說明：植草綠化可混合原生草種，增加物種多樣性。</p>
4	廢棄物清理宜妥善處理，避免廢棄物進入河道中影響水質，造成水體污染。

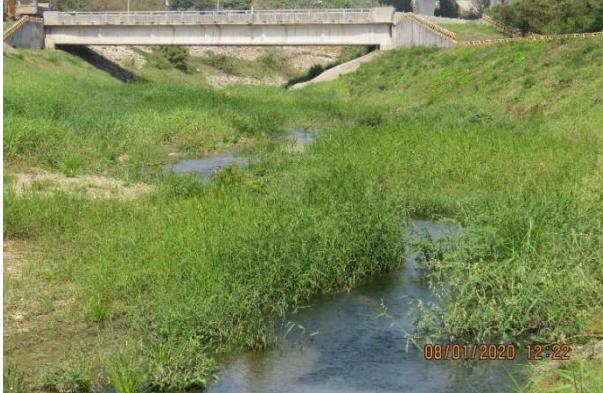
<p>日期：109/1/8 由生態團隊拍攝 說明：廢棄物清理或暫置，應設立阻隔設施，避免因降雨等情形，導致二次污染。</p>
5	勿採用嫁接苗木，避免苗木茁壯後，嫁接處變形細縮，可能因強風而倒塌，危及人車與建築物等。	<p>說明：苗木茁壯後，嫁接處可能變形細縮而成弱區，為了降低可能因強風而自嫁接處斷裂造成意外之風險，應避免選用嫁接處理之苗木。</p>

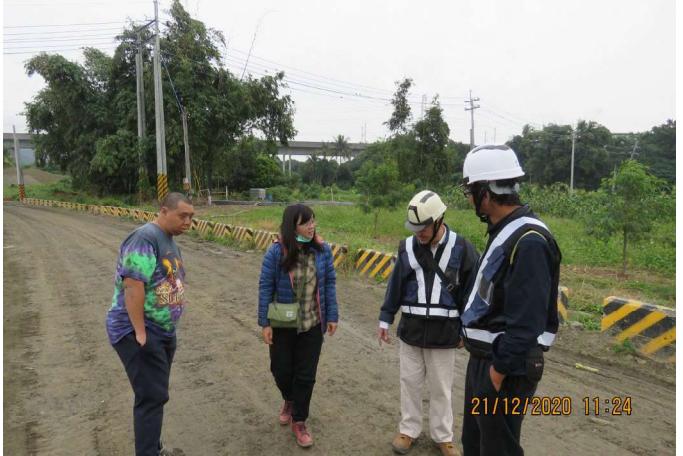
第一次施工中(施工進度約 40%)複勘於 109/12/21 辦理，與專案管理單位、監造單位及施工廠商會勘，確認工區棲地品質、生態保全對象及生態保育措施執行情形。工區左岸堤頂道路之廢棄物已清理完成，並進行篩分作業，暫置於現場台糖及私人承租地上，以待後續清運載離。第二次施工中(施工進度約 90%)複勘於 110/3/25 辦理，兩岸皆已完成堤頂道路之廢棄物清理，但新增國有財產署土地廢棄物清運項目，俟新增工項完成後，才會進行堤頂道路 AC 鋪設。另外，本工程篩分後之營建石方，預計 4 月中旬前運往另案「典寶溪排水中崎橋上游右岸新建工程(第一期)」作為左護岸基腳保護使用。

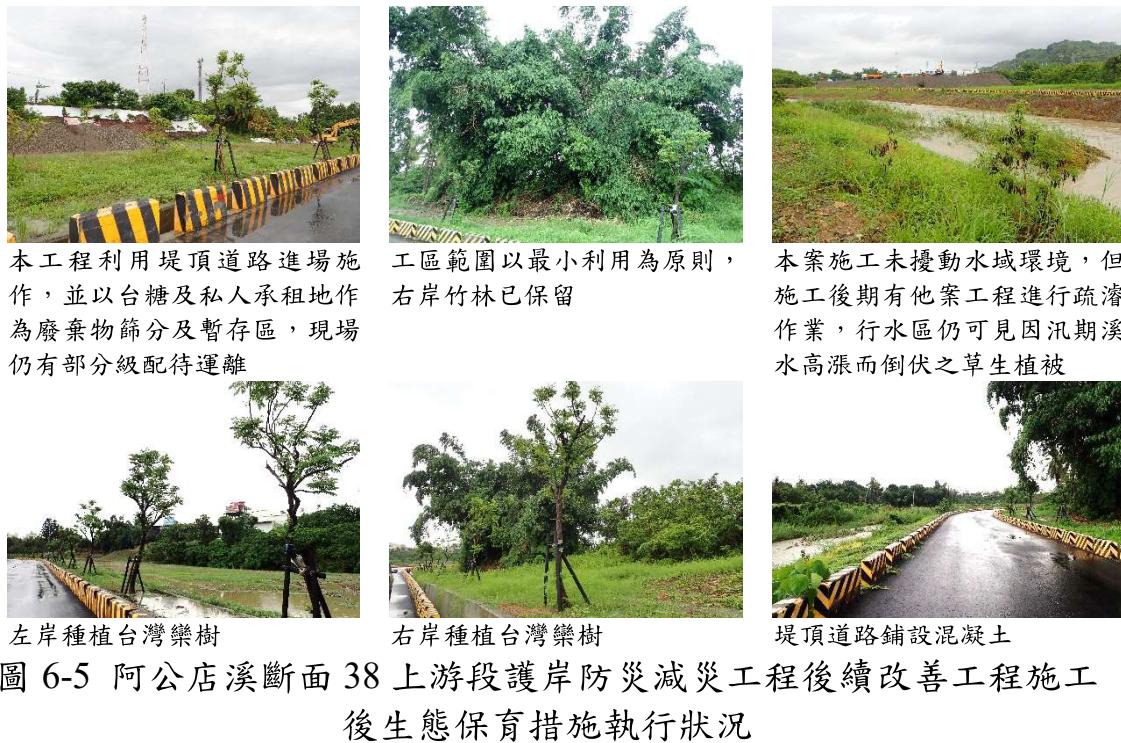
圖 6-5 阿公店溪斷面 38 上游段護岸防災減災工程後續改善工程施工後生態保育措施執行狀況

本工程於 110/6/9 申報完工，本團隊於 110/6/16 會同監造單位及施工廠商辦理施工後勘查，生態保育措施執行狀況如圖 6-5。因適逢梅雨季期間，溪水黃濁且湍急，濱岸及河道中新生長之草本植物群呈現倒伏情形，現場有鷺鷥科鳥類徘徊。

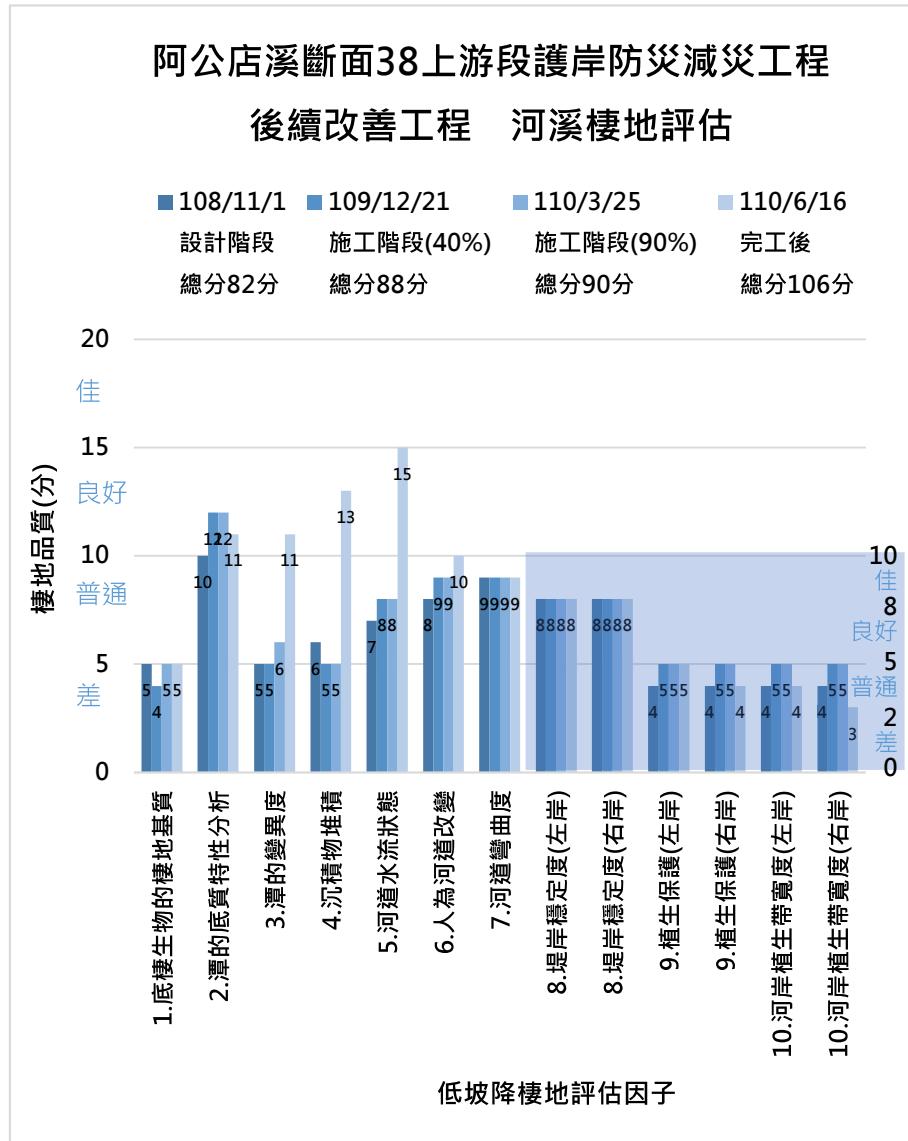
圖 6-6 阿公店溪斷面 38 上游段護岸防災減災工程後續改善工程之溪流物理性棲地品質評估

本團隊以「河溪棲地評估指標」評估溪流物理性棲地品質(圖 6-6)。本案工程已有石籠護岸，主要為延續前期工程進行堤頂道路及上游他案甫完工石籠護岸所堆置之廢棄物清理作業，進行篩分及清運後，完成堤頂道路 AC 鋪設。施工期間除堤後租用的暫置區外，水陸域環境皆未受本工程擾動，但在施工後期，第六河川局有他案河道疏浚工程，故轉彎段濱溪植被有被移除，使沉積物堆積因子評分增加、堤岸植被因子評分稍減；另外，完工時適逢溼季，雖豪雨過後溪水呈黃濁且急，潭的變異度及河道水流狀態因子評分大幅增加，以致整體評估結果相較施工前或施工中，進步為「良好」等級(總分 106 分)。
