4.2.9 三爺溪中下游治理工程(後壁厝排水口至文賢排水出口)

(一~三工區)併辦土石標售(共 3 案)

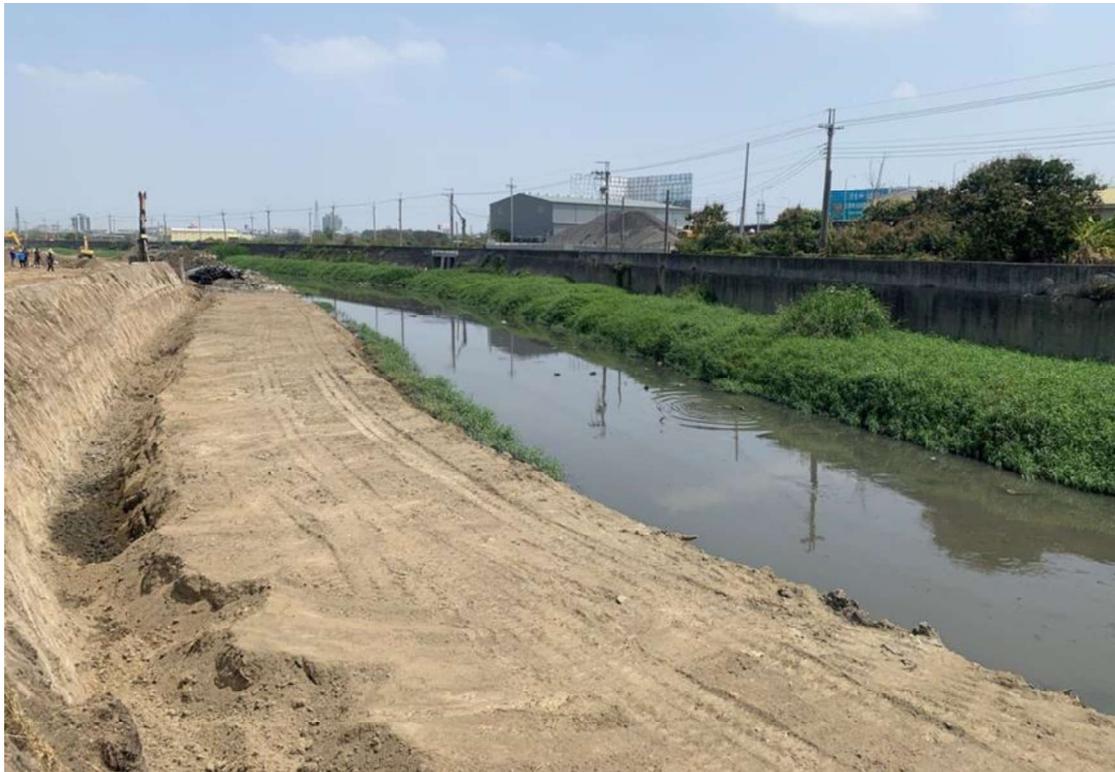
圖 4-52 三爺溪中下游治理工程(後壁厝排水口至文賢排水出口)併辦土石標售水陸域棲地現況照

本工程案於施工階段開始執行生態檢核作業，於 110 年 3 月 26 日補辦理施工說明會，現地已開工整地，歷程請參見表 4-24。一工區河道兩旁主要為農地、荒草地；二工區兩岸有零星分布的雜木林、人工林與農地荒草地形成鑲嵌地景，三工區下游鄰近道路系統與人為建築，上游左岸為雜木林、人工林(圖 4-49~圖 4-51)。工程因設置高聳的水泥護岸，且是工期間對水域環境擾動，因此可能對水陸域連結性、濱溪植被以及水域生物造成影響(圖 4-52)。

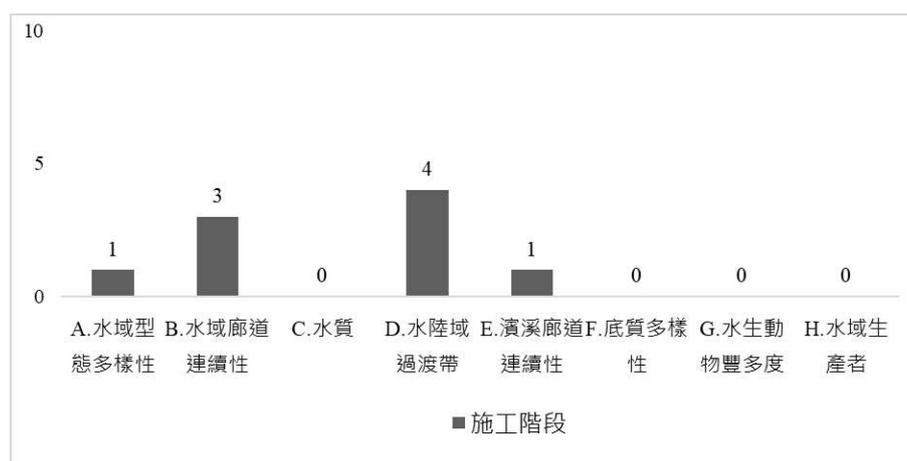
圖 4-53 三爺溪中下游治理工程(後壁厝排水口至文賢排水出口)併辦土石標售水利工程快速棲地生態評估表(河川、區域排水)評估結果

施工階段「水利工程快速棲地生態評估表(河川、區域排水)」整體的評分為差(9 分)，詳見圖 4-53，主要原因為本區地處下游底質多為泥沙，底質多樣性評分較低，為自然現象，而水體呈現灰黑色且混濁有異味，水面漂浮一些油沫透明度極低，因此水質及水域生產者兩項為 0 分，而現場機具皆為離岸施作並設置過水涵管，無明顯擾動水體的狀況，推測污染源為上游而非工程導致，水面未發現任何水域生物，因此水生動物豐富度為 0 分，後續需關注水質變化。

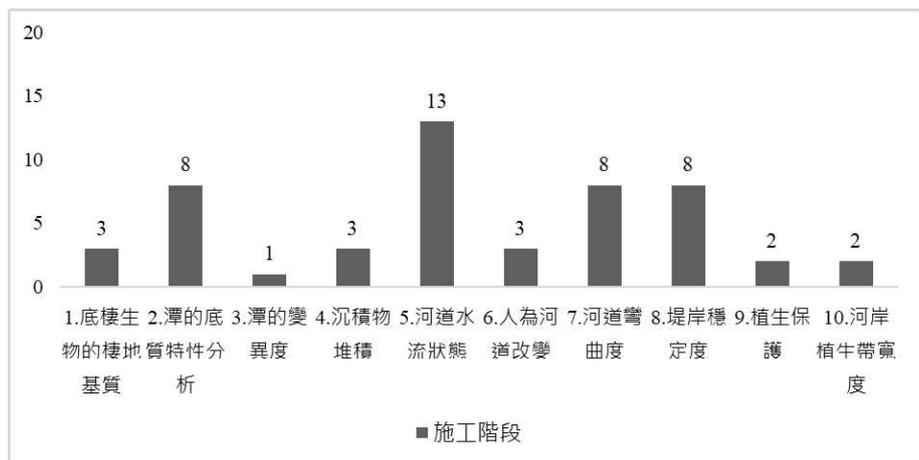
圖 4-54 三爺溪中下游治理工程(後壁厝排水口至文賢排水出口)併辦土石標售快速生物評估方法-低坡降棲地評估(RBPs)結果

「快速生物評估方法-低坡降棲地評估(RBPs)」整體評分為普通(51 分)，詳見圖 4-54，本河段地處下游，因此多為深流很少有潭的棲地，因此潭的變異度較低，濱溪植被受工程擾動，影響大部分目視可及的河段，因此植生保護及河岸植生帶評分較低，但跨河便道有設置過水涵管因此未阻斷河道，後續須關注土方回填後植被生長狀況。

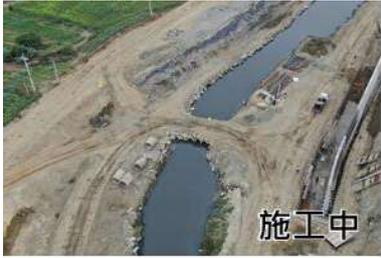
<p>1.施工採用半半施工，左岸施作時，將水流導向右岸，右岸施作時，水流導向左岸，以排擋水設施(土堤、鋼板樁等)區隔工區及常流水，避免水體污染。</p> <p>說明：因工程需趕工，所以改為兩岸同時施工，因此兩邊的濱溪植被都受到擾動影響，但目前機具仍維持離水施作，並設置過水涵管，因此無過度擾動水體。</p>

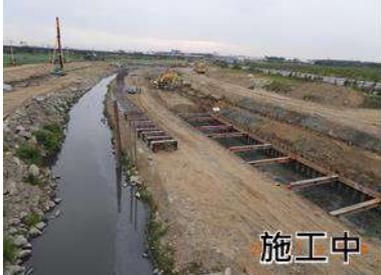
<p>2.護岸基腳回填土方略高於常水位，保護基腳的同時可營造濱溪植被帶，供動植物棲息。</p> <p>說明：護案施工中，尚未回填土方</p>

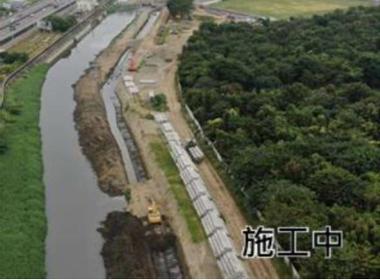
<p>1. 工區右岸約 6K+900~7K+150 段，有生長良好的人工林，施工中保留本區塊，避免影響野生動物棲地。</p> <p>說明：確實執行</p>

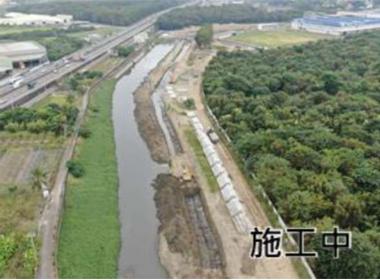
<p>2. 施工採用半半施工，左岸施作時，將水流導向右岸，右岸施作時，水流導向左岸，以排擋水設施(土堤、鋼板樁等)區隔工區及常流水，避免水體污染。</p> <p>說明：確實執行</p>

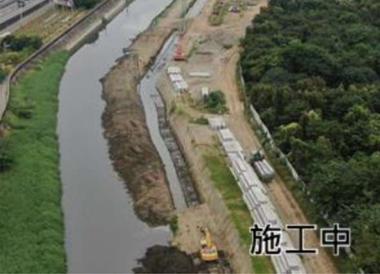
<p>3. 護岸基腳回填土方略高於常水位，保護基腳的同時可營造濱溪植被帶，供動植物棲息。</p> <p>說明：護案施工中，尚未回填土方</p>

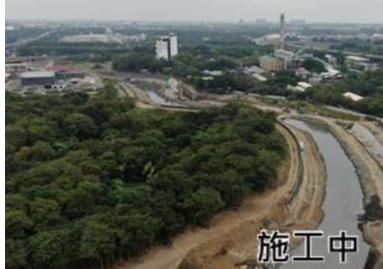
<p>1. 工區右岸約 6K+300~6K+580 段，有生長良好的人工林，施工中保留本區塊，避免影響野生動物棲地。 說明：確實執行</p>

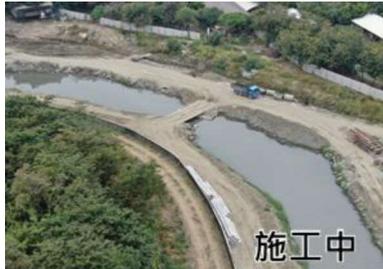
<p>2. 施工採用半半施工，左岸施作時，將水流導向右岸，右岸施作時，水流導向左岸，以排擋水設施(土堤、鋼板樁等)區隔工區及常流水，避免水體污染。 說明：因工程需趕工，所以改為兩岸同時施工，兩邊的濱溪植被受到擾動影響，但目前機具仍維持離水施作，並設置過水涵管，因此無過度擾動水體。</p>

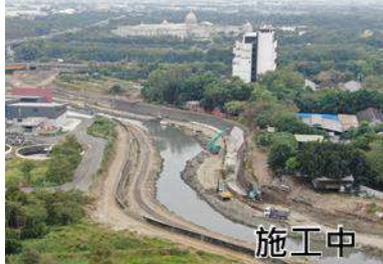
<p>3. 護岸基腳回填土方略高於常水位，保護基腳的同時可營造濱溪植被帶，供動植物棲息。 說明：護案施工中，尚未回填土方，待後續完工後確認</p>
