4.2.6 鹽水溪媽廟堤防(L63~L66 及 R63~R66)整建工程

4.2.7 110 年度二仁溪葉厝甲堤防(L9~L10)整建工程

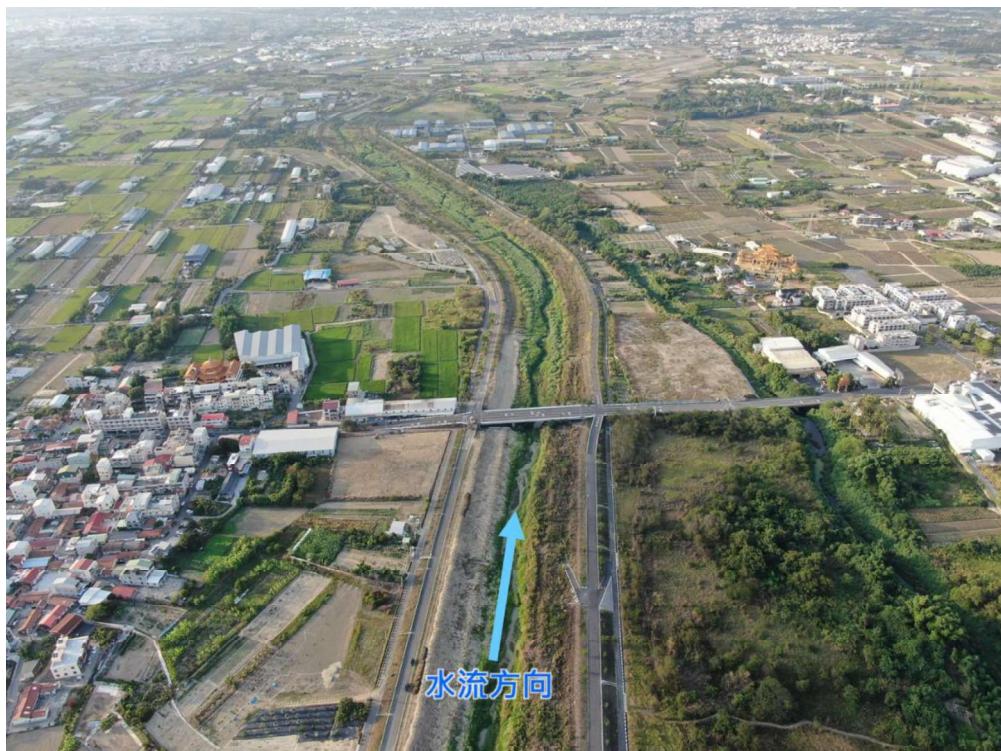
工區周邊土地利用以農地及民宅聚落及荒草地為主，零星分布數座工廠，河道內底質以細泥砂為主，高灘地植被生長茂密，整體地形開闊，為黑翅鳶及領角鴉喜愛的覓食環境(見圖 4-34)，因此友善措施規劃著重於草生環境的維持與回復。本案於 110 年 2 月 22 日增辦，於 110 年 7 月 29 日進入施工階段，預計 111 年 10 月進入維護管理階段，工作歷程見下表 4-16。

圖 4-34 鹽水溪媽廟堤防(L63~L66 及 R63~R66)整建工程環境照片

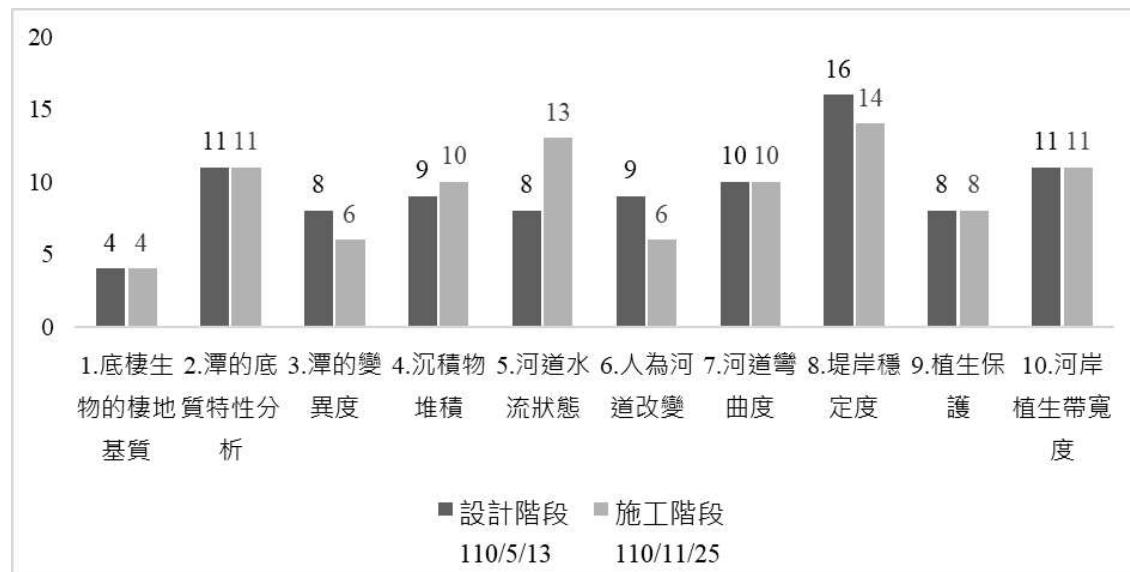
圖 4-35 鹽水溪媽廟堤防(L63~L66 及 R63~R66)整建工程「快速生物評估方法—低坡降棲地評估(RBPs)」評估結果

設計階段「水利工程快速棲地生態評估表(河川、區排)」，評估結果為良(36 分)，「快速生物評估方法—低坡降棲地評估」整體評估結果為普通(94 分)，，大部分指標都在普通等級以上，僅「底棲生物的棲地基質」分數為差，主因為底質基質多為砂土，底質擾動與變動大。詳見圖 4-35、圖 4-36。

「快速生物評估方法-低坡降棲地評估」施工中整體評分為普通(93 分)，河道水流狀態因水量較多而有較高的分數，而受工程施工及基礎開挖影響，河道穩定度稍微下降，相較於施工前並無太大的變化。

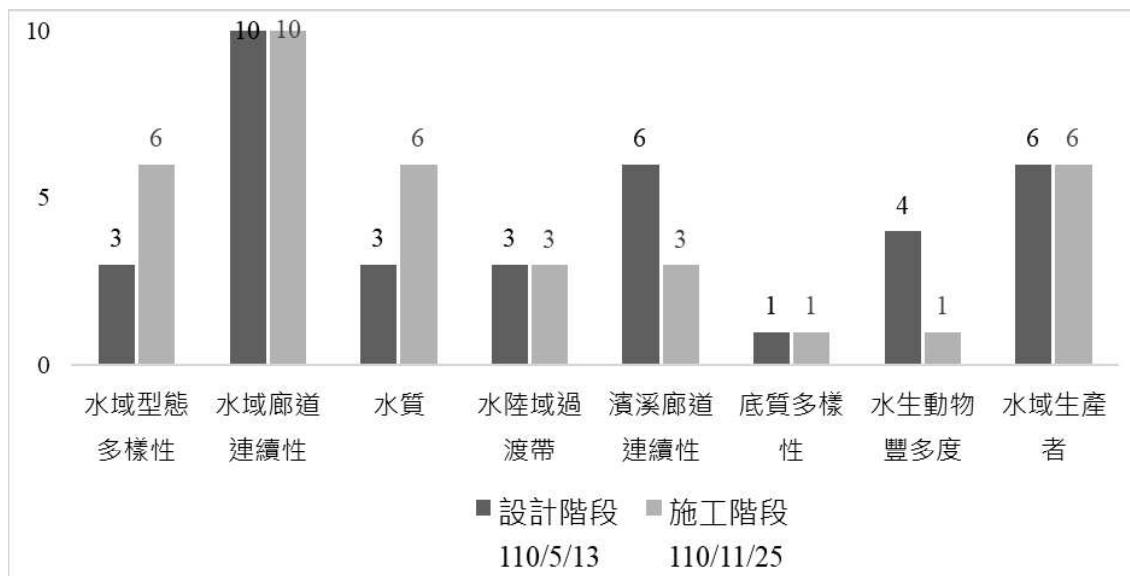
圖 4-36 鹽水溪媽廟堤防(L63~L66 及 R63~R66)整建工程「水利工程快速棲地生態評估表(河川、區排)」評估結果

施工中「水利工程快速棲地生態評估表(河川、區域排水)」整體的評分為良(36 分)，由於設計階段評估時，本河段已有前期工程施工，因此本案接續施工並未造成現地太多的變化，水域多樣性及水質上升主要來自於河道內的水量於比設計階段時來的豐沛，因此分數有所提升，而濱溪廊道則受工程整地稍受影響略微下降，推測於完工後植草皮並避免人為干擾後會逐漸回復。

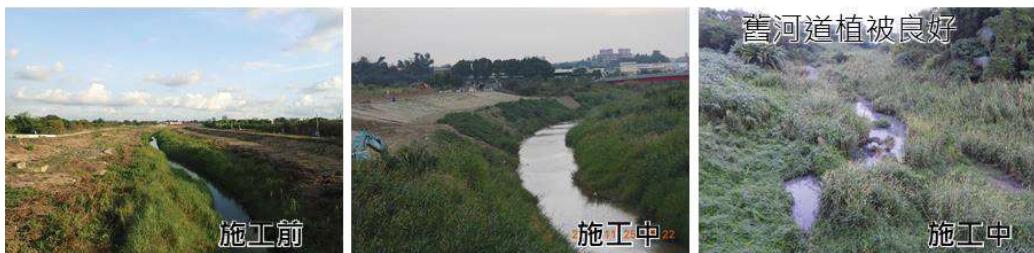
1. 縮小高灘草地及周邊草生地的使用面積，材料、土方、機具避免放置該區域，以維持部分野生動物可利用的空間。

說明：低水岸的河灘地植被保留良好，舊河道除小部分位在工程內的植被受到移除，其餘皆有保留。

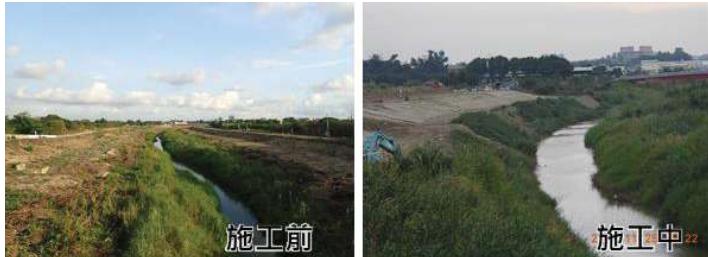
2. 堤岸兩側坡面種植狗牙根，並於一工區堤頂道路種植種植原生種喬木(苦楝)，營造良好的濱溪植被帶。

說明：工程尚在初步階段，待護岸完工時確認。

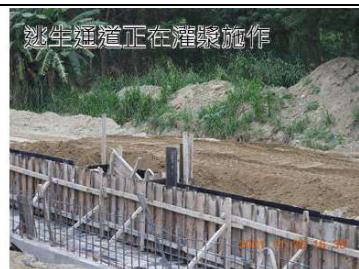
3. 堤後排水溝至少每 200 公尺增設一處坡度小於 45 度、表面打毛之動物逃生通道，供受困的小型動物通行。

說明：排水溝及逃生通道正在施作中，待完工時確認坡度及表面打毛狀況。

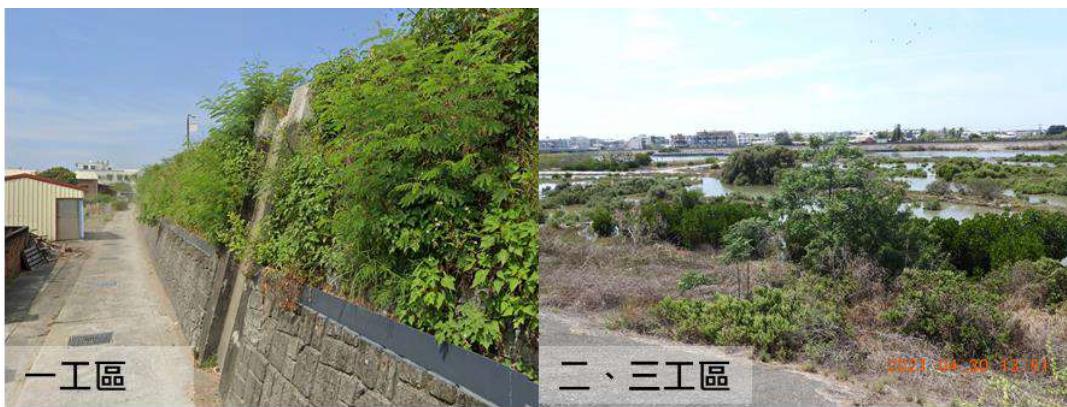
圖 4-37 110 年度二仁溪葉厝甲堤防(L9~L10)整建工程環境照

位於葉厝里北邊的葉厝甲堤段，堤內均為民宅，幾無天然植被，堤外的高灘地則以低矮的草地為主混雜少量人為種植喬木，並且有定期刈草的跡象，只有低水岸有少量灌叢或天然喬木生長，而二仁溪與三爺溪匯流口處周邊環境，則以魚塭、草澤、泥灘地及零星分布的紅樹林為主，屬於本區自然度較高的河口濕地環境(圖 4-37)，河道內水流量大，但流速相對平緩，為典型的河口環境，工程主要影響河岸植被及濱溪溼地環境(見圖 4-38、圖 4-39)。
