4.2.8 官田溪斷面 29 至國道三號橋下游低水護岸整治工程

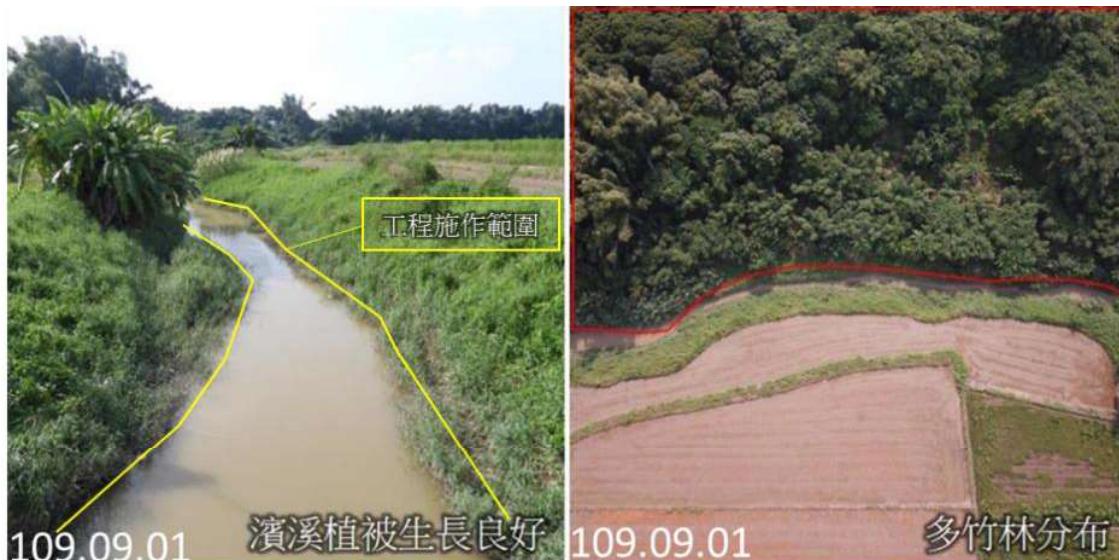
圖 4-44 官田溪斷面 29 至國道三號橋下游低水護岸整治工程環境照

工區為官田溪流域緊鄰烏山頭水庫下游，兩岸土地利用皆以農耕田為主，工區右岸下游處有一寺廟坐落，兩岸邊坡土堤濱溪植被生長良好且右岸有大片竹林分布，溪流流速緩慢、地形平緩，底質以細砂土為主(見圖 4-44)。生態檢核作業自 109 年 9 月開始執行，工作執行歷程見下表 4-21。工程預計 110 年 12 月 9 日完工，於 111 年 3 月進入維護管理階段。

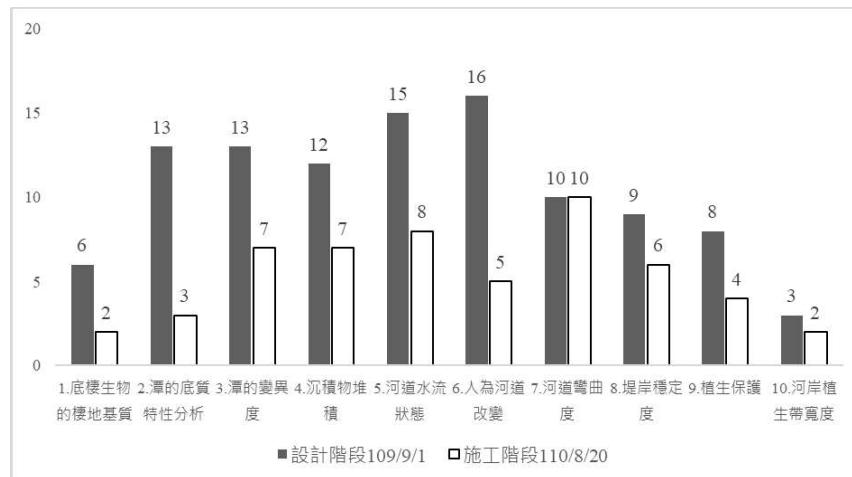
圖 4-47 官田溪斷面 29 至國道三號橋下游低水護岸整治工程「快速生物評估方法—低坡降棲地評估(RBPs)」評估結果

設計階段「快速生物評估方法—低坡降棲地評估」整體評估為良好(105 分)(圖 4-47)，僅「河岸植生帶寬度」分數差，主因為兩岸許可耕作保留之濱溪植生帶較窄。「水利工程快速棲地生態評估表(河川、區排)」整體評估為良(41 分)，由於位處中下游河段水域型態多樣性與底質多樣性的分數較低(圖 4-48)。

施工期間「快速生物評估方法—低坡降棲地評估」整體評估為普通(54 分)(圖 4-47)；「水利工程快速棲地生態評估表(河川、區排)」整體評估總分為差(21 分)(圖 4-48)，工區河道兩側因施工需求而開闢便道，因此左右岸濱溪植被皆受影響，兩岸植生帶寬度分數下降，目前護岸進行開挖施工，使得潭棲地內泥沙淤積、堤岸穩定度、濱溪廊道連續性有明顯降低，但護岸為緩坡設計，堤頂道路側溝亦有設計動物逃生通道，因此預計完工後會有較明顯的回升。

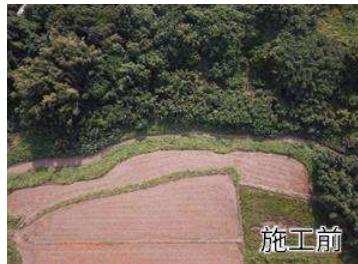
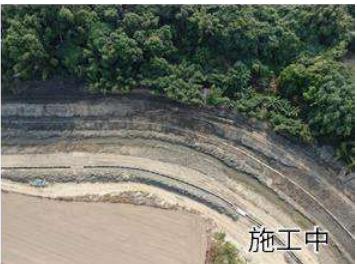
說明：工區河道右岸因工程需求開闢便道，便道後方竹林未受擾動

1.右岸有大面積竹林地分布，為本區自然度較高之區域，後續施工動線應由左岸進入，並且除用地範圍外，工程應迴避竹林地，若無法避免需由右岸進入，則應固定並標示施工界線，降到最低限度干擾。

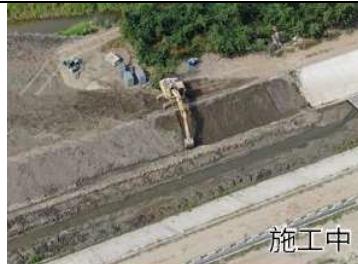
施工中

說明：確實執行

2.施工時設置排擋水設施或導流，避免土砂大量流入水體，造成濁度大幅上升。

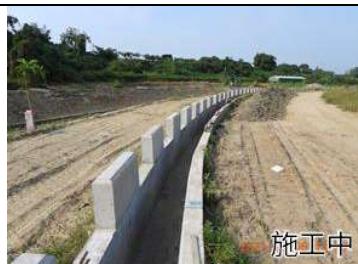
施工中

說明：目前工程進度尚未施作動物逃生坡道，待後續勘查時確認。

3.堤頂道路旁 U 型側溝於非道路側，附設外掛式動物逃生斜坡 100 公尺設置一處(角度<40°)，避免小型動物掉落受困。

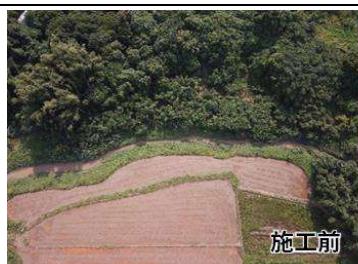
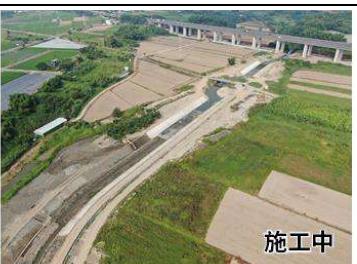
說明：工區除施工便道及部分材料堆置區，其餘農地未受過度擾動。

4.左岸施工動向採既有農路通行，並固定機具擺放位置，避免過度擾動農耕地。
