### 4.3.5 菜寮溪無名橋段防災減災工程

本工程共區分為 5 個工區，分別分布於臺南市楠西區、南化區及左鎮區等地，由民眾陳情部分河段沖刷嚴重，可能危及私人農地、農舍或住宅，故分別針對沖刷處進行維護或新建護岸工程，各工區施作長度從 60 公尺至 245 公尺不等，依現況分別採石籠、混凝土異形塊等方式施作，以強化受攻擊面之護岸，保護民眾生命財產安全，總預算為 33,00 萬元。

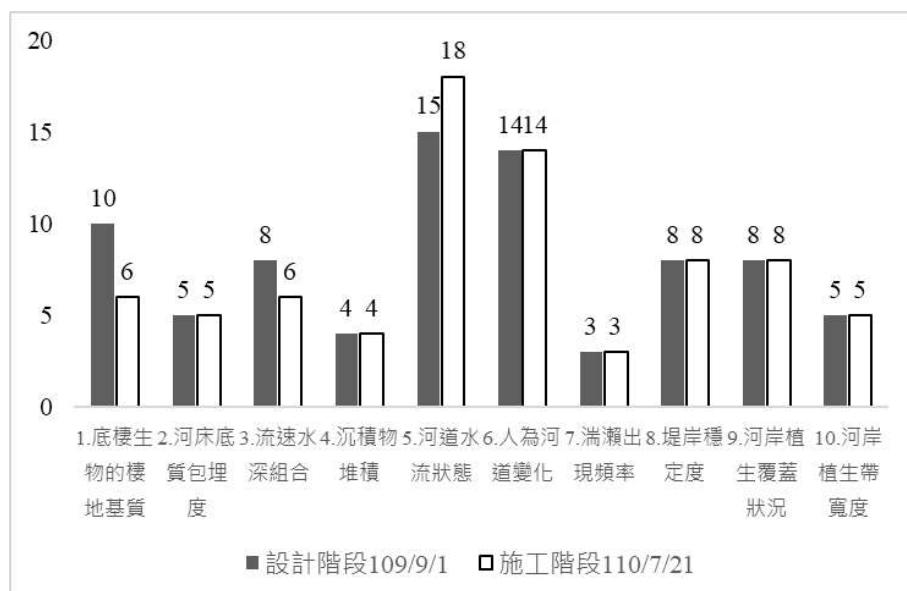
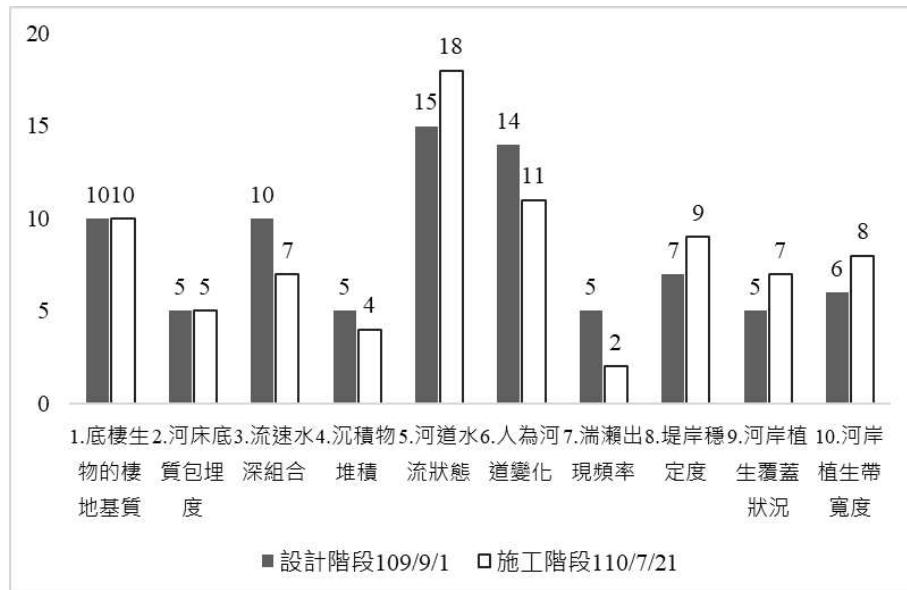
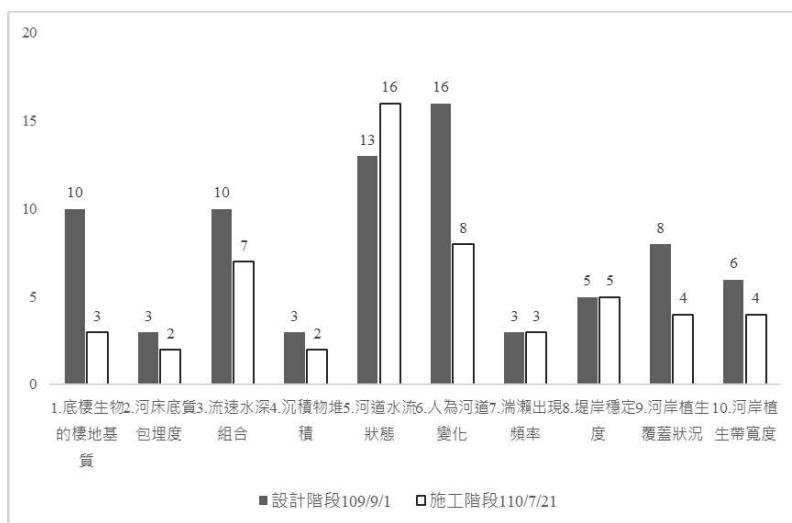
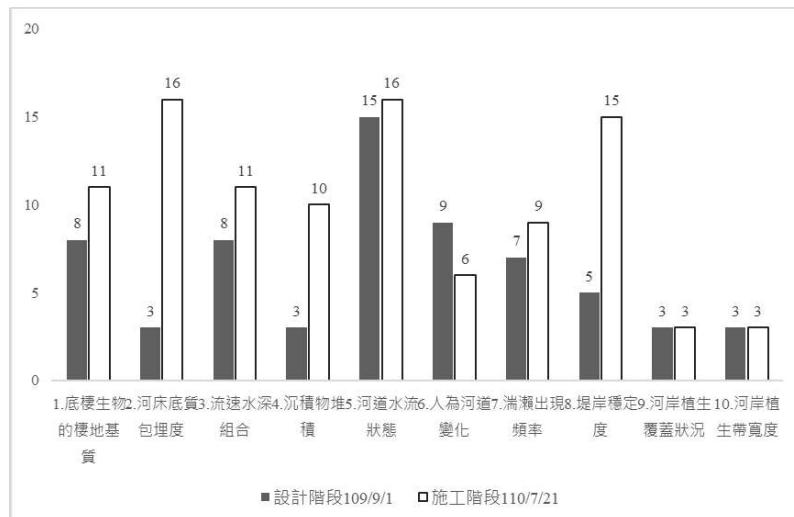
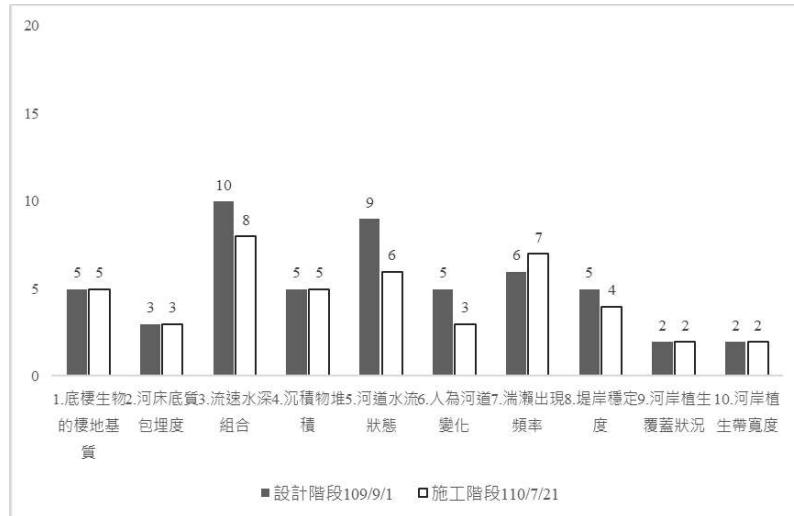
設計階段整體棲地評估結果為「普通」(52~82 分)，各工區環境因子及鄰近區域組成相似，因流經泥岩地形較無硬質地的礫石等粗料，而底質多樣性低，組成為泥沙為主，流域型態則多為深流環境，僅有少數礫石灘地具淺瀨環境出現；河道中人為干擾程度較低，水量穩定且充沛；各工區多為土堤結構，植生生長良好，根系穩固堤岸結構，僅五工區為水泥擋土牆結構，因河道限縮導致水流速加快，多處攻擊面已有掏刷之情形；各工區河岸植生多生長良好，僅因河四及五工區兩岸多農耕地，植生寬度受農業行為影響，僅出現於臨水區域。

於 110 年 7 月進行施工中棲地評估，整體評估結果一~四工區為「普通」等級(54~100)、五工區為「差」等級(45 分)，與設計階段結果比較，顯示除四工區以外，其他各工區評分皆有不同程度的下降，

主要下降的項目為：1.底棲生物的棲地基質、3.流速水深組合、4.沉積物堆積、6.人為河道變化，其中 1、4、6 項是受工程河道整理、挖填等作業影響；第 3 項則是因河道水量上升，淹沒了一部分的湍瀨棲地所致。四工區右岸崩塌處的石籠護岸於勘查時已完工，因此施工的影響逐漸回復，且護岸兩側拋置許多塊卵石，使得原本為岩床的河床底質增加許多孔隙並營造出湍瀨棲地，加上勘查恰逢雨季，豐沛的水量亦將部分沉積物帶走，而右岸部分區域無植被生長且有明顯的雨水沖蝕痕跡，待石籠護岸完工後即大幅增加了河岸的穩定度，使得該區「底質包埋度」、「沉積物堆積」、「堤岸穩定度」等項目評分上升不少。

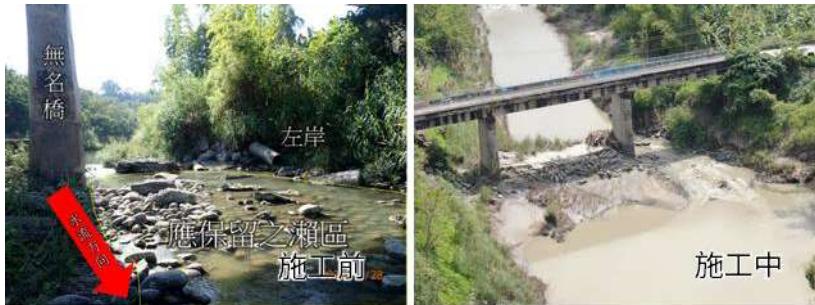
1.本工區菜寮溪流域具三級保育類南台中華爬岩鰍，後續工程施作應避開無名橋下游左岸河道湍賴區域，避免影響保育類物種棲息。

說明：本工區尚未施作，現勘時橋下大部分為泥沙淤積，還剩餘左邊有湍賴區域。

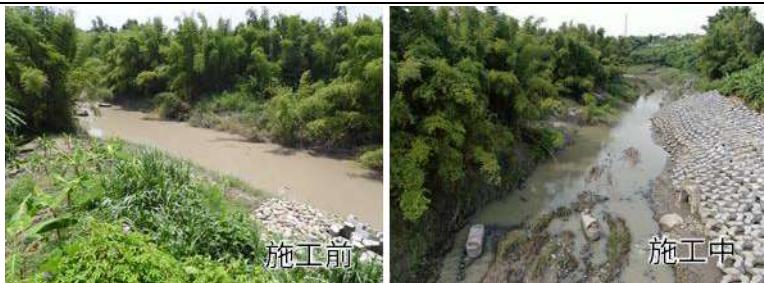
1.本工區右岸為天然竹林及闊葉混合林，為本區自然度較高之區域，且右岸相對灘地較平緩，水陸域間通道順暢，可能為野生動物潛在棲地，建議後續工程應勿擾動此區域，避免干擾野生動物棲息。

說明：右岸竹闊葉混和林生長良好，無人為擾動跡象。

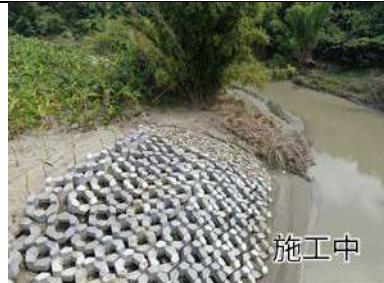
施工中

2.本工區預計於左岸銜接既有消波塊護岸約 100 公尺，為保有濱溪廊道連續性，建議可於堤尾堆置土石做為保護並提供野生動物做為通道使用。

說明：確實執行：有銜接既有的消波塊，於提尾有確實推置塊石。

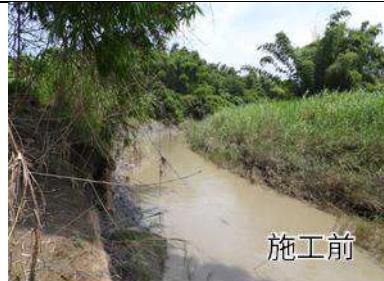
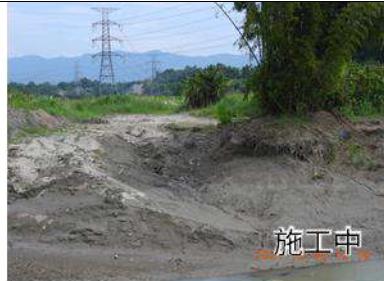
1：左岸草生地自然度較高，推測為野生動物棲息環境，本區施工時建議應縮小及固定施工動向，避免過度干擾。

說明：左岸草生地，經河道整理後，植被尚未恢復，施工便道也還未有植被生長；保留的竹叢生長狀況良好。

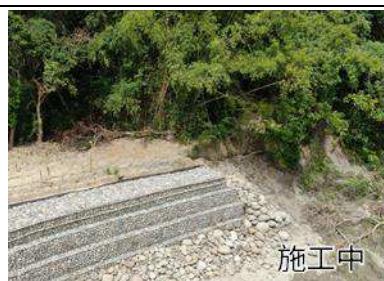
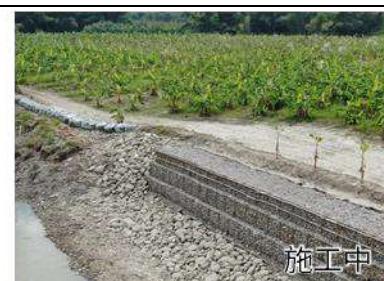
2：石籠堤前、堤尾整理所堆置之土石盡可能的緩坡化(坡度<45 度為最佳)，做為動物通道使用。

說明：確實執行：石籠護岸兩側的提尾整理。

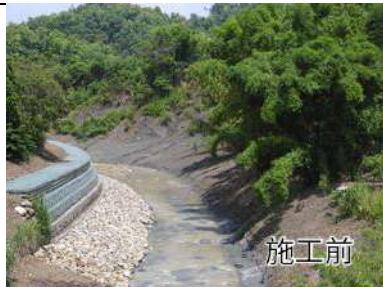
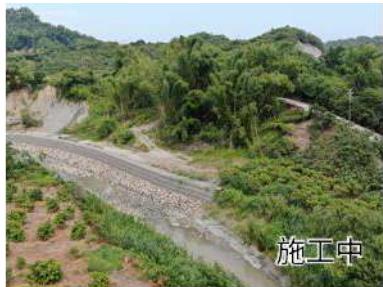
1：工程施作動線應固定路線由右岸果園進入施作，除石籠施作範圍外，應避免擾動非工區內右岸天然植被。

說明：確實保留右岸竹林。

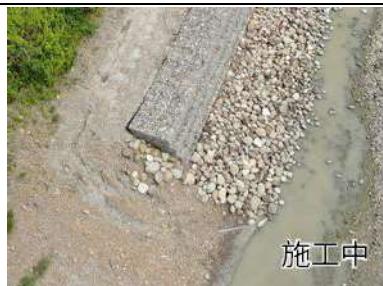
施工中

2：石籠堤前、堤尾整理所堆置之土石盡可能的緩坡化(坡度<45 度為最佳)，做為動物通道使用。

說明：堤前土石堆置可供野生動物通行利用。

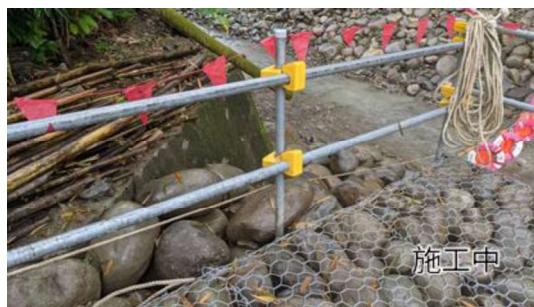
施工中

1：石籠及既有擋土牆銜接處，整理所堆置之土石盡可能的緩坡化(坡度<45 度為最佳)，做為動物通道使用。

說明：確實執行。
