塔寮坑溪開南橋下游左岸護岸改善工程

附表 C-04 生態監測紀錄表

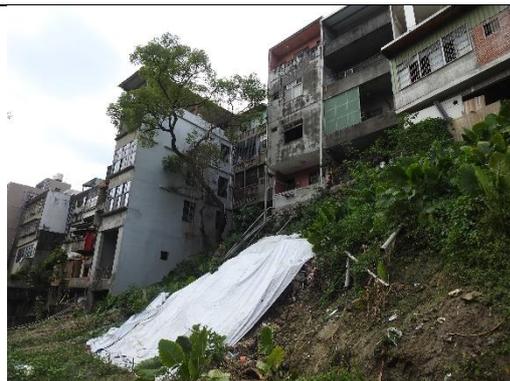
110/05/13 保全對象樟樹

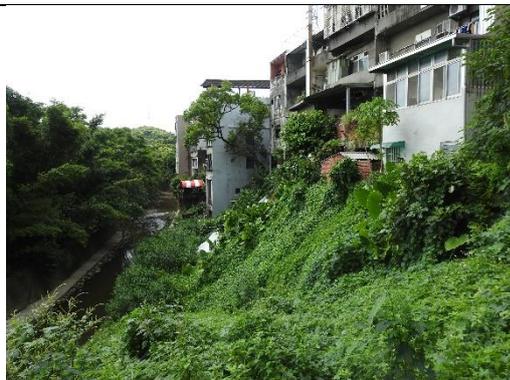
110/07/14 保全對象樟樹

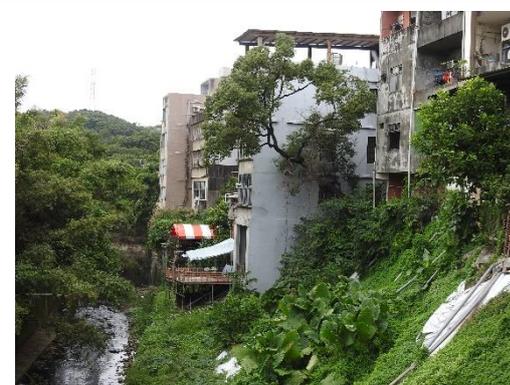
110/11/24 保全對象樟樹

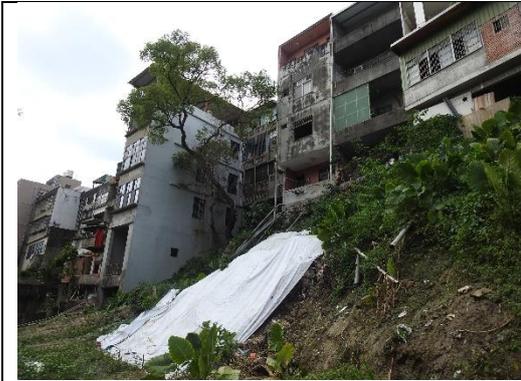
110/05/13 保全對象樟樹

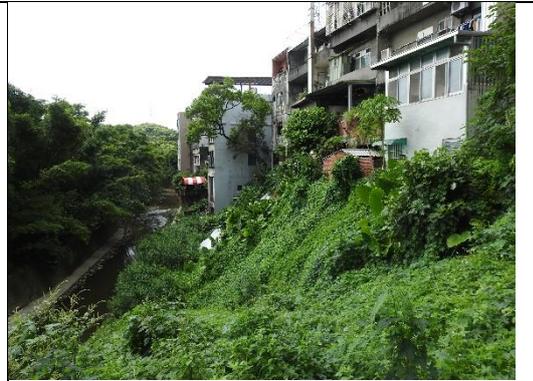
110/07/14 保全對象樟樹

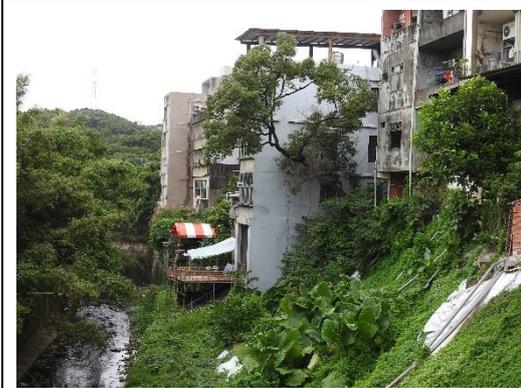
110/11/24 保全對象樟樹
