110 年度新店溪中安橋至安坑橋段疏濬工程

附表 C-04 生態監測紀錄表

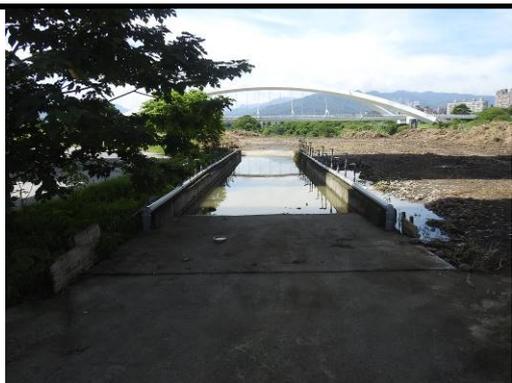
110/08/12 工區洗車台

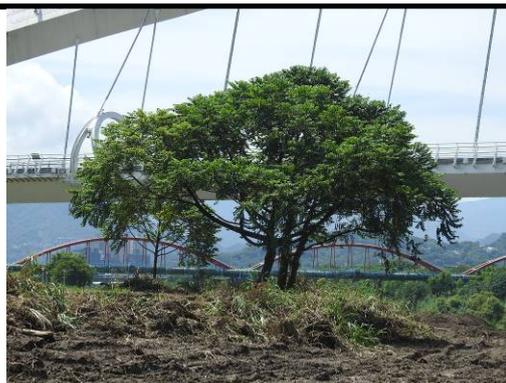
110/08/12 工區範圍內盡可能保留喬木

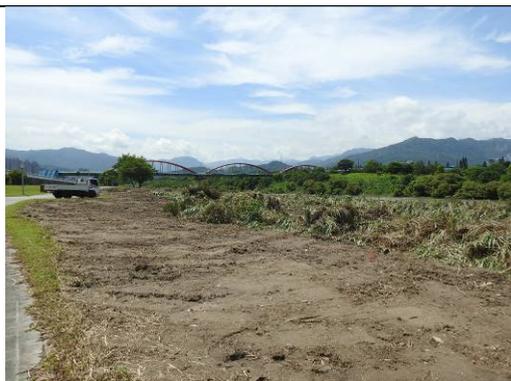
施工中水流狀況平緩，溪床中多為圓石、卵石、礫石及砂土，河床底質包埋度普通，水流充沛平穩，水深流速多為淺流與深流，缺乏急流與湍瀨，兩岸棲地類型皆於公園型綠地，寬度皆超過 18 公尺，右岸為疏濬範圍，植生帶有一部分遭到移除，因疏濬擾動整地導致部分坡岸裸露，其餘部分多為草生地，靠近河道為只保留一株山黃麻，河道打開約為原本寬度約 1.5 倍，橫、縱向連結性皆良好。

110/08/12 工程擾動範圍

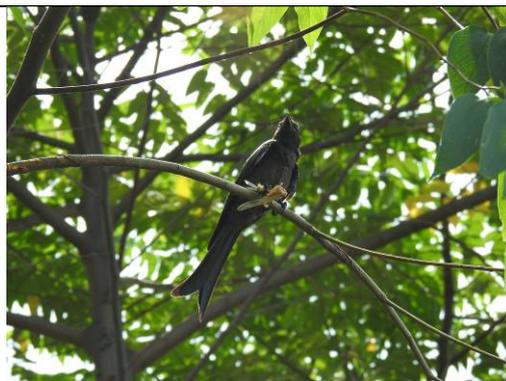
110/08/12 正在進食的大捲尾

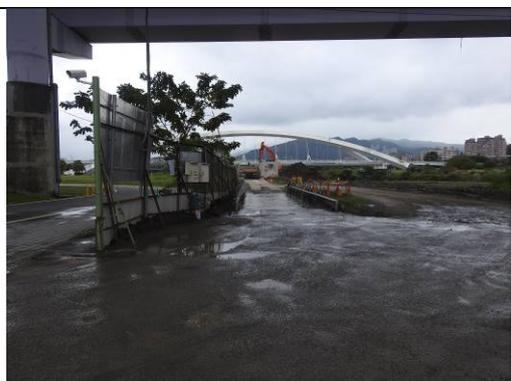
110/12/09 工區洗車台

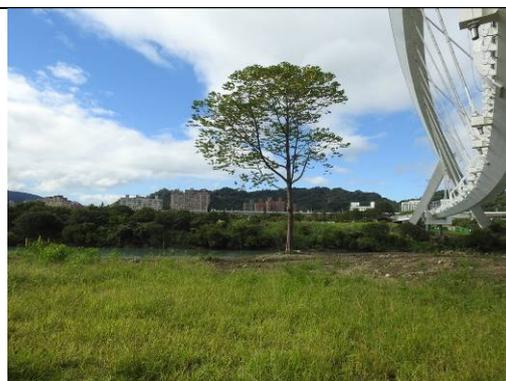
110/12/09 工區內保留喬木

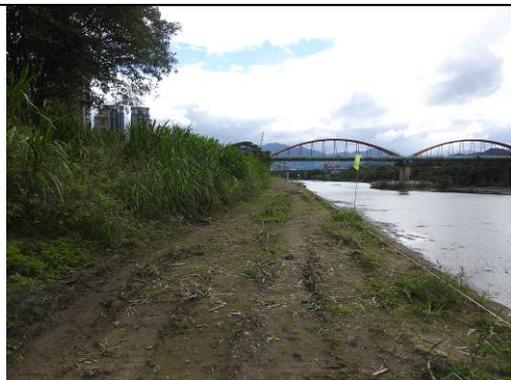
110/12/09 已完工區域

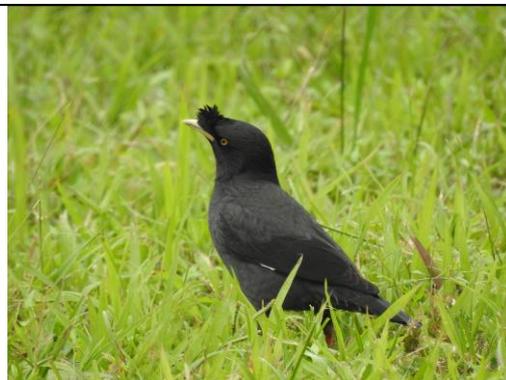
110/12/09 工區範圍周遭記錄到八哥(II)

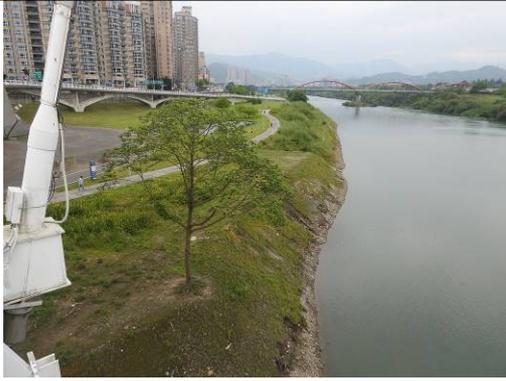
完工後水流充沛平穩，溪床中多為圓石、卵石、礫石及砂土，河床底質包埋度普通，水深流速多為淺流與深流，缺乏急流與湍瀨，兩岸棲地類型皆於公園型綠地，寬度皆超過 18 公尺，右岸疏濬完後，原本包含喬木、灌木、草生地的多樣棲地主要改變成草生地，多數地區已有草本覆蓋，擾動後的區域優勢草種多為外來種，包含紫花藿香薊、南美蟛蜞菊、象草、南美豬屎豆等，河道打開約為原本寬度約 1.5 倍，縱向連結性良好，橫向連結坡度約為 40 度，且無超過 10 公分以上落差，屬於良好。

111/04/07 完工後陽光橋上游

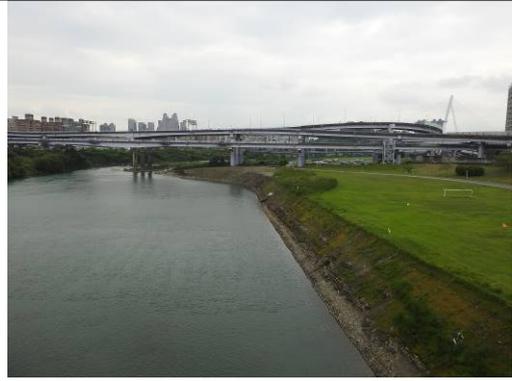
111/04/07 完工後陽光橋下游

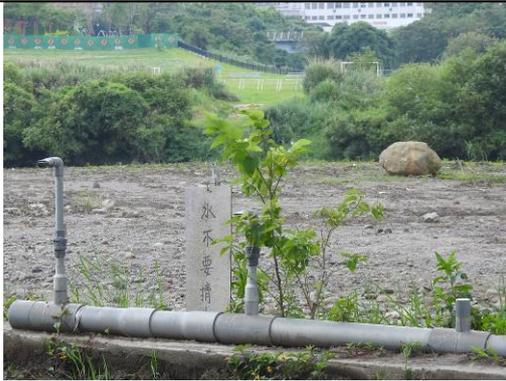
111/04/07 洗車台旁長出先驅喬木小葉桑

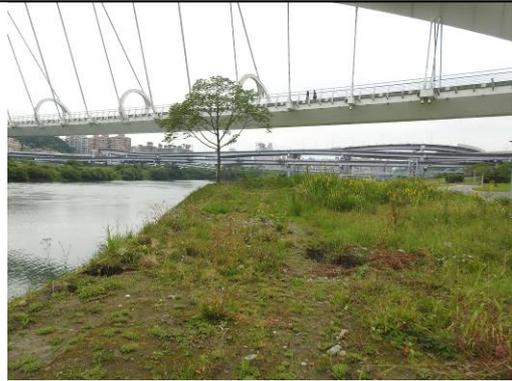
111/04/07 草地自然落種

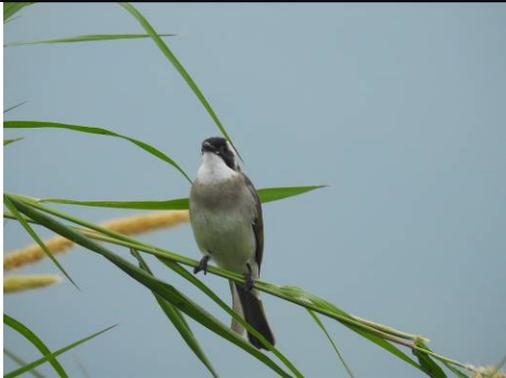
111/04/07 象草上的白頭翁

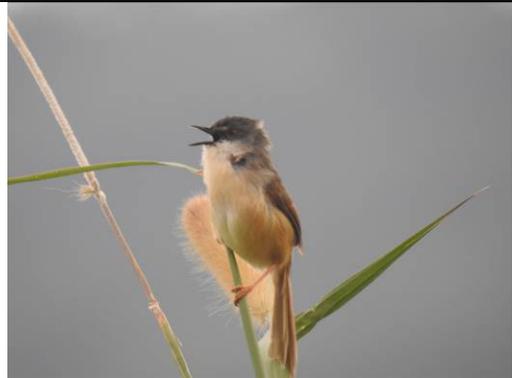
111/04/07 象草上的灰頭鷓鴣
