# 大漢溪左岸堤防基礎加固防災減災工程(第四標)

附表 C-04 施工階段生態監測紀錄表

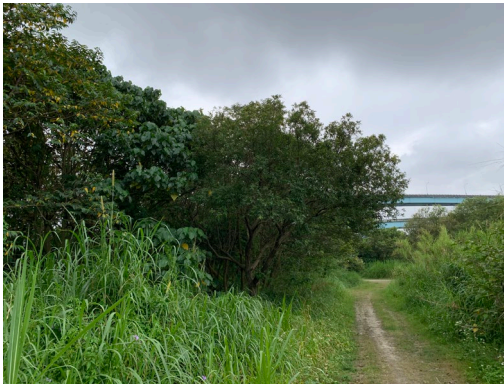
110/04/23 右岸施工便道

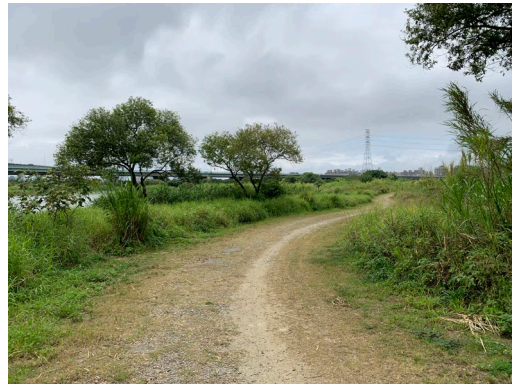
110/04/23 右岸施工便道

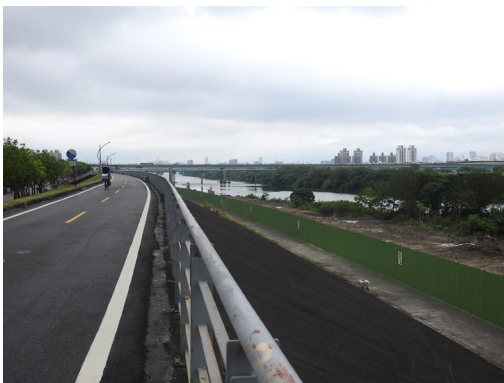
110/04/23 左岸工區範圍

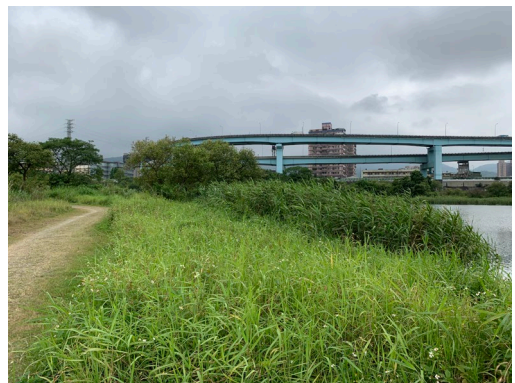
110/04/23 右岸施工便道

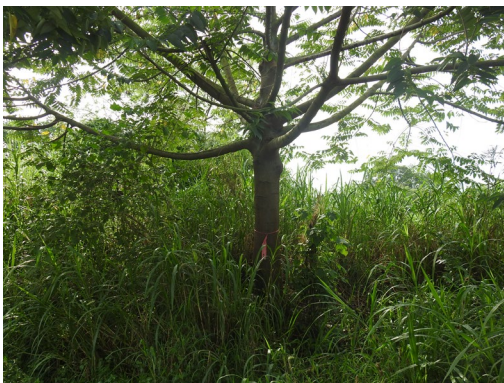
110/04/29 右岸施工便道標樹

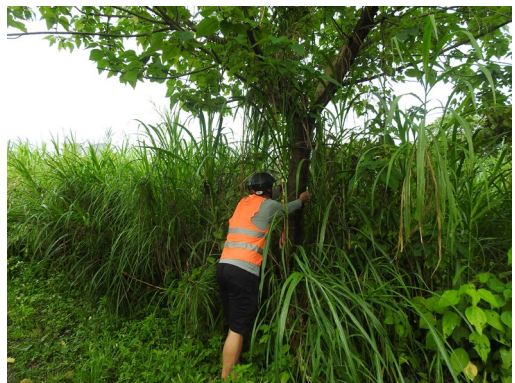
110/04/29 右岸施工便道標樹

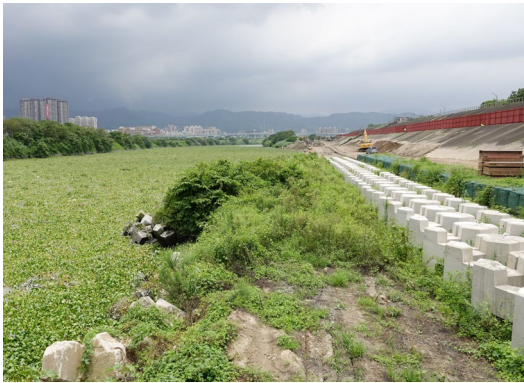
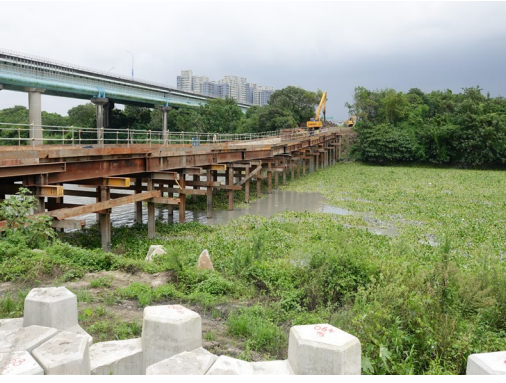
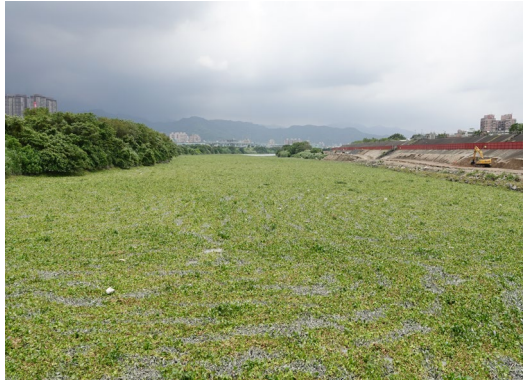
| <p>110/04/29 右岸施工便道預定地</p> | <p>110/06/04 布袋蓮淤積</p> |
| <p>110/06/04 布袋蓮淤積</p> | <p>110/06/04 布袋蓮淤積</p> |

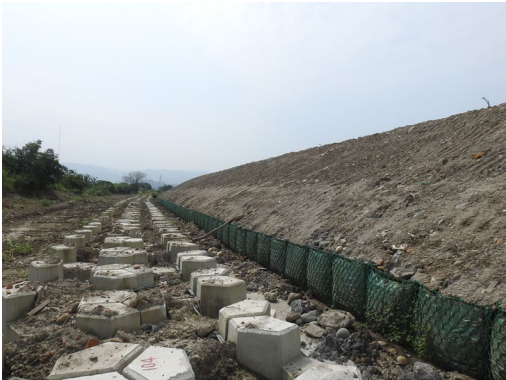
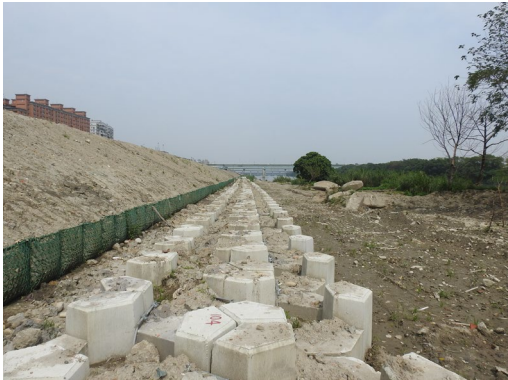
完工後水質混濁，夾雜許多土砂，沒辦法看見溪床底質；由岸邊棲地環境推估河床底質包埋度差，代表溪床間未有足夠的孔隙度，無法提供底棲水生生物足夠之空間；水深流速組合普通，分別為深水緩流、淺水緩流與岸邊緩流，整體而言缺乏急流；湍瀨出現頻率低，幾乎無湍瀨於工程範圍；工程段河道幾乎為直線，自然擺盪能力低，河道蜿蜒度差；河道水流狀態為佳，河道水量充沛，水生動植物有足夠生存利用的空間；兩岸堤岸植生帶皆是擾動過再次生長出直被的棲地類型，左岸因基礎加固工程，工程段上方植生全部剷除，保留靠近河道約 5 公尺寬之植被，兩岸棲地型態多為河畔先驅樹林、草地與灌叢的組合；植生帶寬度左岸約剩 5 公尺，右岸則不變；本工程未拓寬河道，所以溪流寬度無變化；河道中無明顯橫向構造物，縱向連結性良好；左岸是土堤與異形塊的組合，有部分淺灘，可提供龜鱉類上岸休息，右岸為土堤但坡度較陡，部分為淺灘與石頭，與溪床連結落差低，兩岸橫向連結性良好。

| <p>111/03/03 完工區域</p> | <p>111/03/03 完工區域</p> |

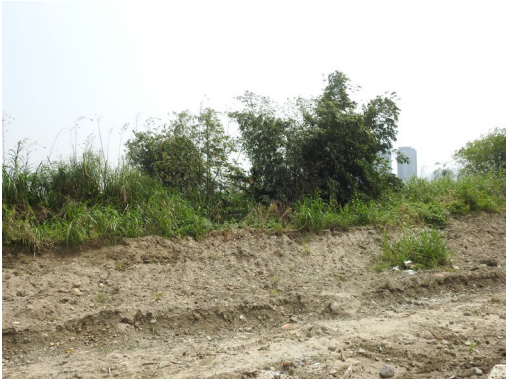
| <p>111/03/03 靠近河道側植生保留</p> | <p>111/03/03 施工便橋撤離</p> |
