經濟部水利署  
提案階段現場勘查紀錄表

| 提案工程名稱 | 112 年度老田寮溪拔仔岡護岸構造物維修改善工程 | | |

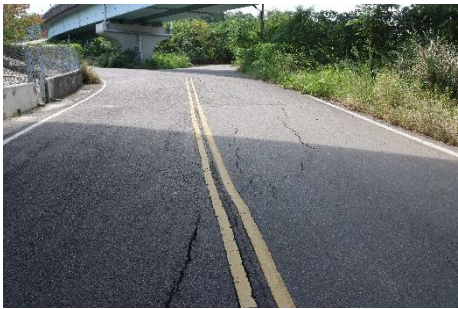
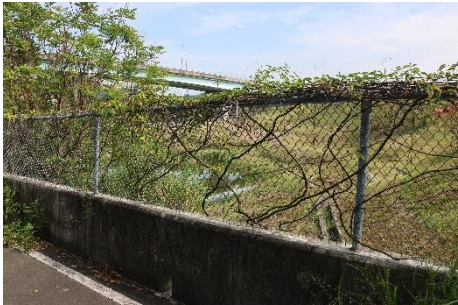
| <p>1. 陸域生態環境現況描述：</p> <p>本案為 160 公尺水防道路改善工程，靠近老田寮溪側(照片右側)為構樹、銀合歡等構成之河岸次生林，並有部分裸露之坡地，顯示有人為利用，另一側靠近淨水池(照片左邊)，有鐵網隔離。</p> | | <p style="text-align: center;">陸域生態</p> <p style="text-align: center;">工區道路</p> <p style="text-align: center;">淨水池側</p> | |

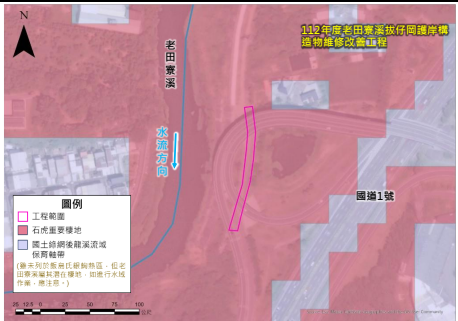
| <p>4. 分析工程計畫方案對生態環境之影響(潛在生態議題)：</p> <p>(1) 本工區全區屬於石虎重要棲地，可能為石虎等野生動物所利用之廊道。</p> <p>(2) 本工區全區屬於國土綠網後龍溪流域保育軸帶，其關注棲地為溪流與森林，包括石虎、飯島氏銀鮎等關注物種。</p> | | | |

| <p>5. 現勘結果：工區附近的綠帶空間為石虎等野生動物會利用的棲地類型，應確保綠帶串聯功能，避免橫向阻斷野生動物利用、通行之需求。施工時避免污染老田寮溪水質，影響飯島氏銀鮎等水中生物棲息。</p> | |
