經濟部水利署  
提案階段現場勘查紀錄表

| 提案工程名稱 | 112 年度頭前溪山豬湖堤防構造物維修改善工程 | | |

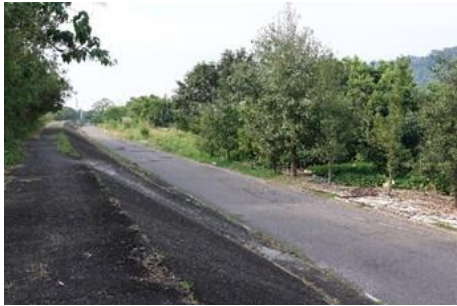
| <p>1. 陸域生態環境現況描述：</p> <p>本案為 1,600 公尺水防道路改善工程，工區西北段道路兩側植被覆蓋率高且層次多元，包括大型喬木如構樹、苦楝、茄冬，小喬木如銀合歡，大型草本植物如開卡蘆、象草，中小型草本植物如白茅、大花咸豐草等。道路往東南至「巨石機械廠有限公司」開始，大型喬木多被隔絕於於堤外，而道路另一側則多為水田及建物週邊的園藝造景栽植。</p> | | <p>陸域生態</p> | |

| <p>5. 現勘結果：根據現地評估本案可能潛在影響，建議 (1)迴避：以警示帶或設置界樁明確標示道路改善範圍，迴避臨水側濱溪植被，避免擾動及破壞。(2)減輕：補植合適原生爬藤植物提供周邊野生動物橫向通行。(3)迴避：保留工區內大面積之闊葉林及大樹，尤其是具有樹洞可作為巢洞的大樹。</p> | | | |

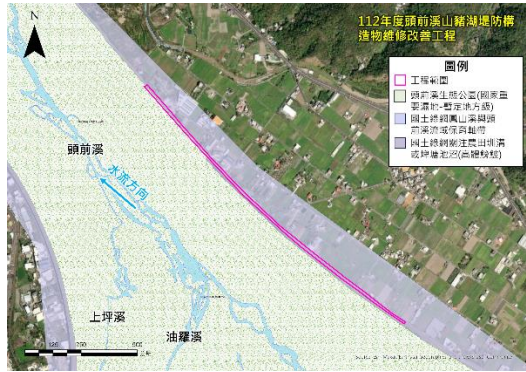
| <p>4. 分析工程計畫方案對生態環境之影響(潛在生態議題)：</p> <p>(1)既有堤防坡度可能影響蛙類橫向通道之暢通。</p> <p>(2)施工期間可能擾動或污染水質。</p> <p>(3)工程施作或施工便道可能破壞或擾動濱溪植被，影響動物利用。</p> | | | |
