# 111 年度五十溪隘界二號堤防(柑宅橋段)構造物維修改善工程

附表 D-02 生態專業人員現場勘查紀錄表

## 水利工程生態檢核表 規劃設計階段附表

附表 D-03 工程方案之生態評估分析

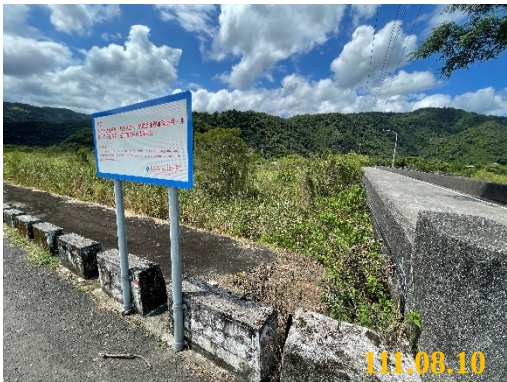
| 1.工區範圍內有一棵大型喬木建議保留，其餘多數為血桐等先驅植物或是竹子、蓮霧等人為種植作物，如可保留盡可能保留，請與檢核團隊進行討論。(迴避)<br>2.如需開設施工便道，請於圖面顯示及縮小施工便道。(縮小) | | 現場喬木處理部分，將配合生態團隊提供之建議，針對選定樹木，於工程內進行迴避。及初步與生態檢核團隊說明施工便道的位置。 | |

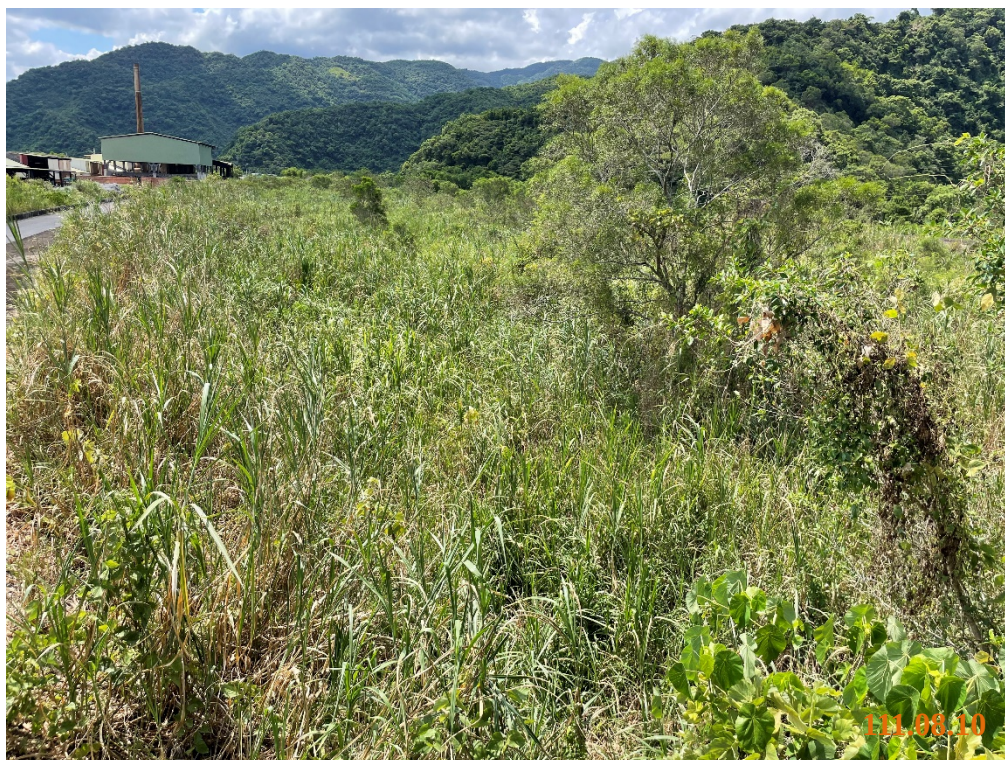
工區環境

現勘地點為五十溪隘界二號堤防柑宅橋段，其為三面之水泥構造物，外側堤防具有大片芒草等植物生長之草生地，以及以喬木如相思樹、血桐、苦楝及銀合歡(外來種)等組成之次生林，內側有防汛道路。

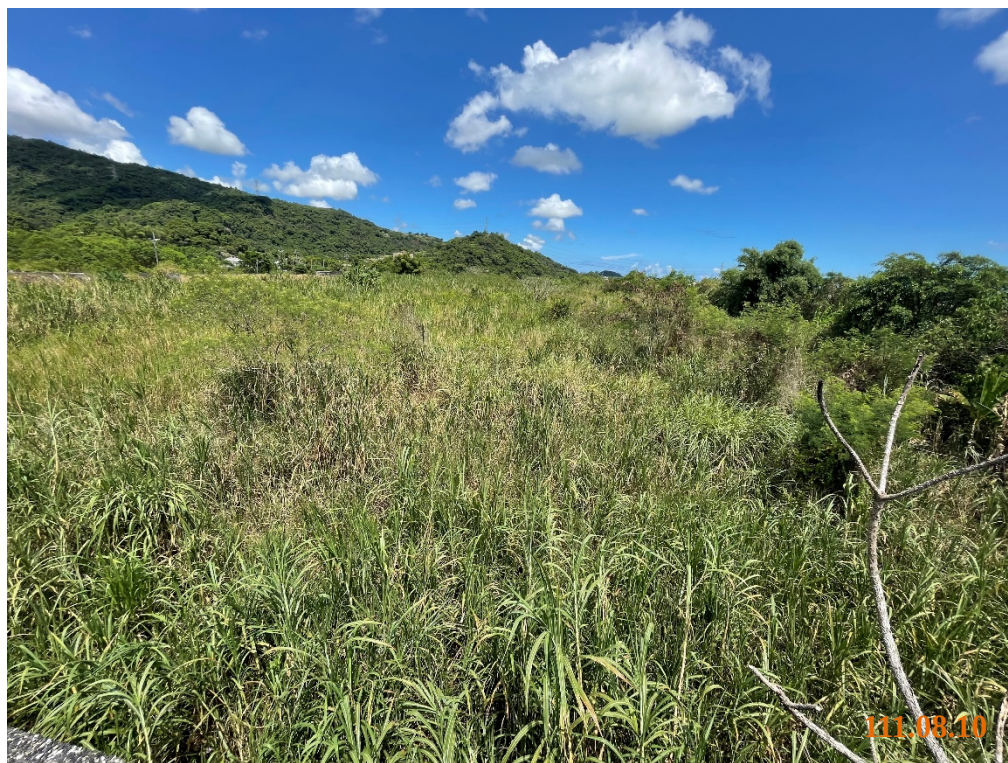
7. 生態保全對象之照片：

| 生態議題 | 生態影響預測 | 生態保育對策建議 |
|---|---|---|
| 工區喬木 | 可能影響棲地環境 | 工區範圍內有一棵大型喬木建議保留，其餘多數為血桐等先驅植物或是竹子、蓮霧等人為種植作物，如可保留盡可能保留，請與檢核團隊進行討論，才可移除或移植。(迴避) |
