## 蘭陽溪員山堤防(L29-L28)基礎防護工程

附表 D-02 生態專業人員現場勘查紀錄表

# 蘭陽溪員山堤防(L29-L28)基礎防護工程

**附表 D-03 工程方案之生態評估分析**

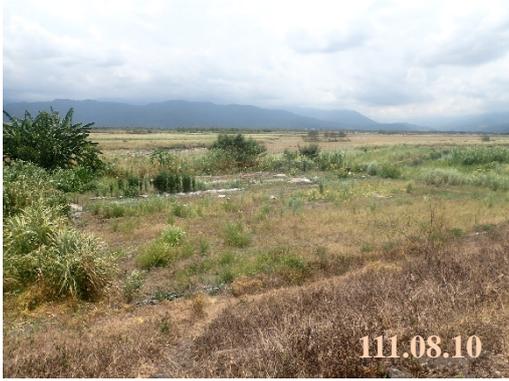
勘查日期	民國 111 年 08 月 10 日	填表日期	民國 111 年 08 月 10 日
紀錄人員	劉■瑞 (台灣生檢環教協會)	勘查地點	宜蘭縣員山鄉
人員	單位/職稱	參與勘查事項	
劉■瑞	台灣生態檢核環境教育協會	現地勘查、生態影響預測及生態保育措施建議	
現場勘查意見		處理情形回覆	
提出人員(單位/職稱): 劉■瑞 (台灣生檢環教協會)		回覆人員(單位/職稱): 簡■軒 一河局主辦	
<p>1.植被相當良好，觸及喬木叢應迴避，以維持局部鬱閉度、棲地多樣性與高水位避難區。若有窒礙難行之處請照會檢核團隊。(迴避)</p> <p>2.如需開設施工便道，請於圖面顯示及縮小施工便道。(縮小)</p>		<p>施工時迴避喬木，於施工圖繪製施工便道。</p>

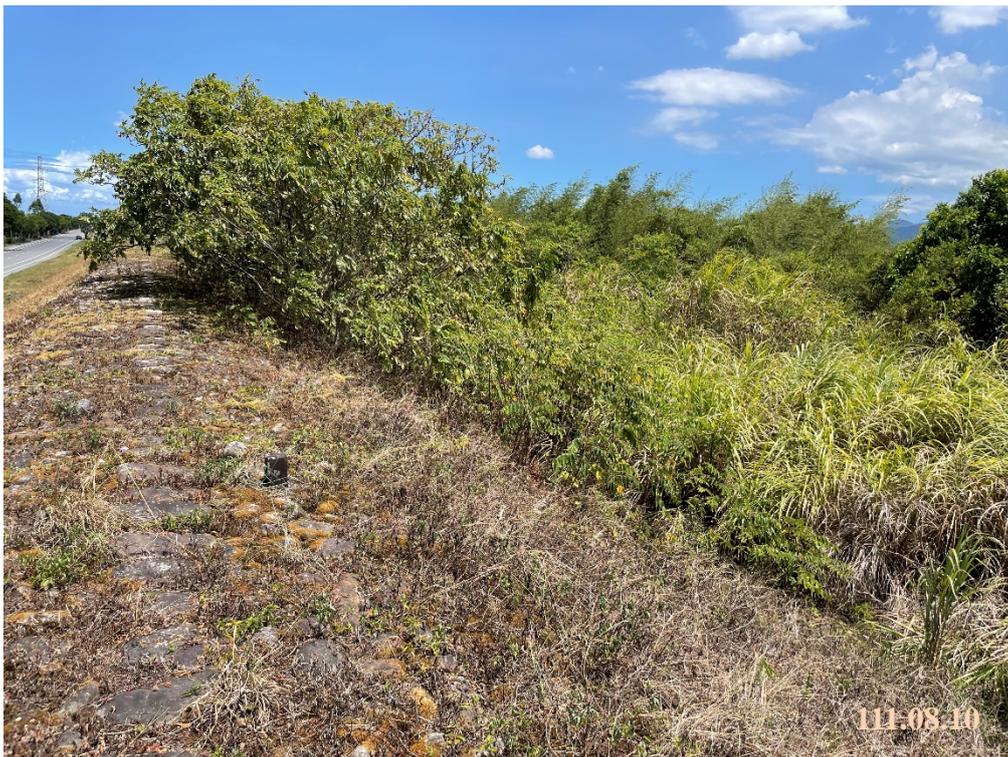
工區環境

堤防外側為次生林，植物組成以血桐、苦楝、小葉桑及銀合歡(外來種)為主，無明顯路徑可達河道，內側有防汛道路及水溝，道路另一端為農田，現場觀察到紅冠水雞、小白鷺等水鳥。

生態議題	生態影響預測	生態保育對策建議
工區喬木	可能影響棲地環境	植被相當良好，請迴避喬木叢，如果有銀合歡可移除。(迴避)
棲地環境	開挖範圍過大	開挖範圍於安全無虞之情況下縮小施工範圍。(縮小)
棲地環境及喬木	生物棲息環境	使用工程圖上施工便道。(減輕)
高灘地	生物棲息環境	迴避高灘地，保留後鳥使用棲地環境。(迴避)
