# 111 年度花蓮溪水系各堤段構造物維修改善工程

## 大同二號堤段工區

### 工程及生態檢核資料

#### 規劃設計階段

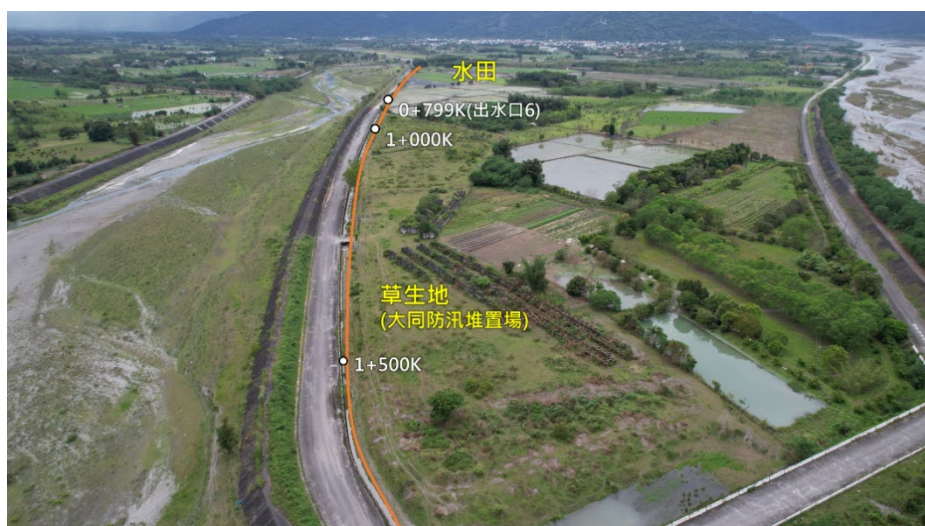
0+799K~1+500K 草生地與道路側溝相連，因道路側溝淤積嚴重，現況呈現友善生態的緩坡。

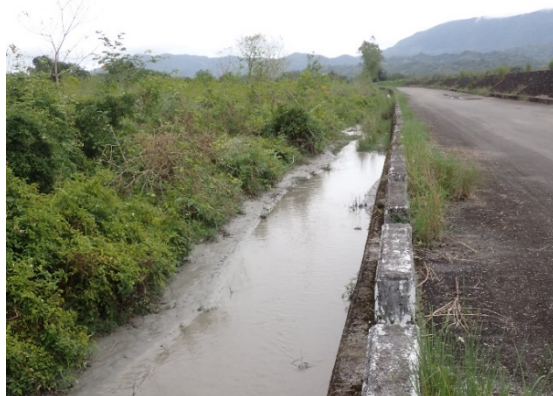
0+799K 全工區道路側溝均被泥質、黏質底質嚴重淤積，生長草生植被。

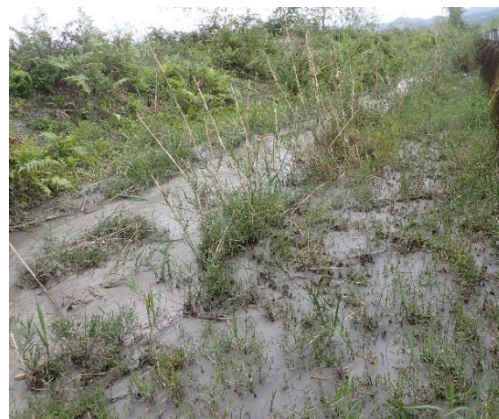
道路側溝非全段常流水。如 1+000K 無常流水處草生植被生長茂盛。

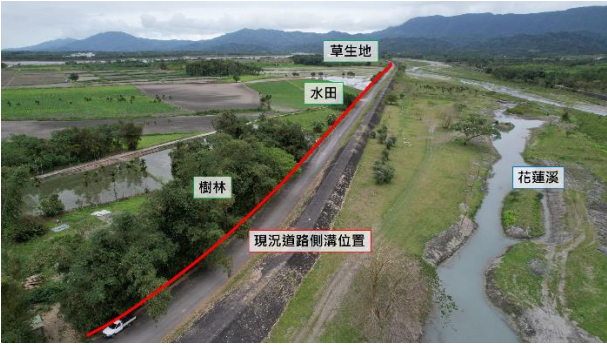
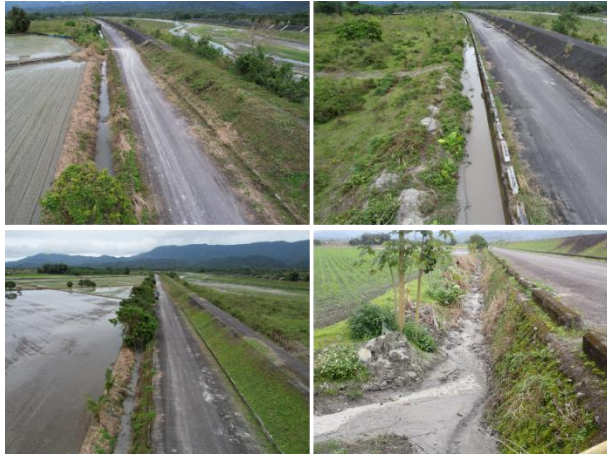
圖 1 道路側溝環境現況

| <p>1. 道路側溝與樹林、水田、草生地相連，易造成蛙、蛇、龜鰲類等生物落入受困(如圖 1)，因此道路側溝應設計為緩坡，或設置動物坡道。動物坡道坡度以 30-40 度為佳，每 10-25 公尺一處，使用粗糙斜面，並注意坡道與側溝底部不可有落差。</p> | | <p>1. 本工區樁號:0+900~1+400 外側溝型式採緩坡設計，內側溝沿既有構造物施作，避免動物受困。樁號:0+050~0+900 因用地範圍不足以設置動物坡道，故設置逃生索提供小動物逃生、水溝上方蓋板提供動物跨越。考量側溝一致性、廠商施工性逃生索及蓋板設置頻率酌調為 40 公尺一處。</p> | |

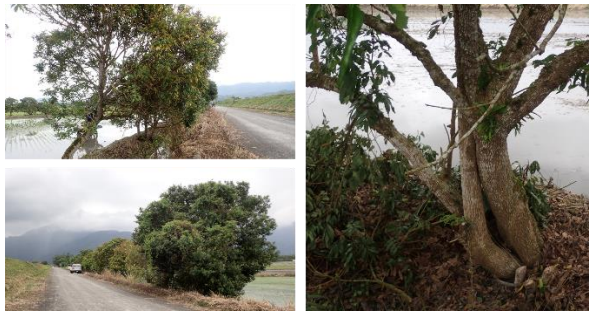
圖 2 道路側溝旁喬木現況

2. 現況道路側溝旁有樹林、栽植喬木(如圖 2)，工程施作應予以迴避，將喬木保留，並於施工前以帆布包裹保護，樹冠較大者事先修剪側枝。

2. 敬悉，既有如非工程必要者將予以迴避、保留，並於圖說中註明帆布包裹保護，樹冠較大者應事先修枝。

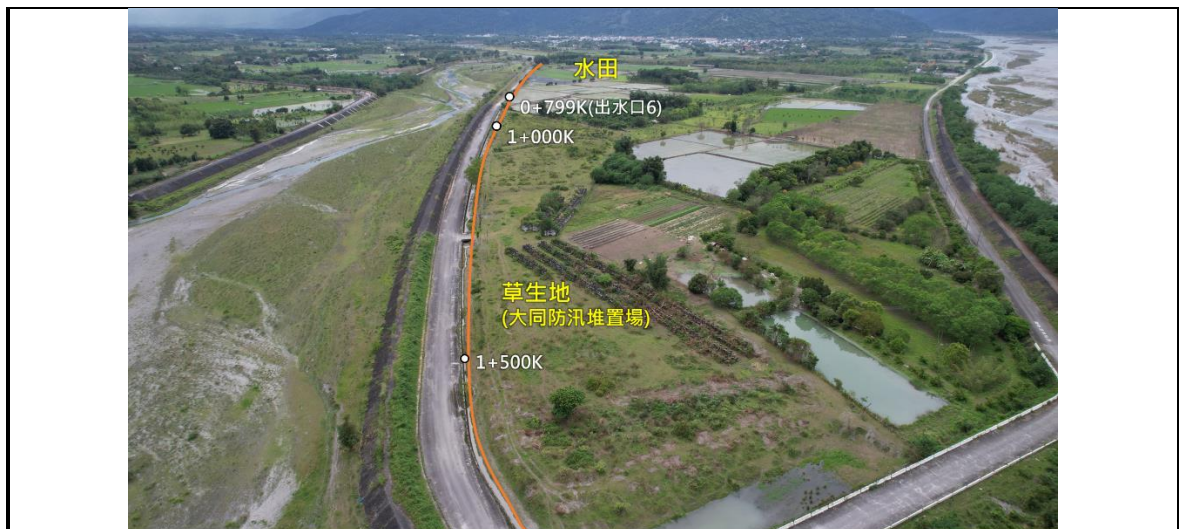
0+799K~1+500K 草生地與道路側溝相連，因道路側溝淤積嚴重，現況呈現友善生態的緩坡。

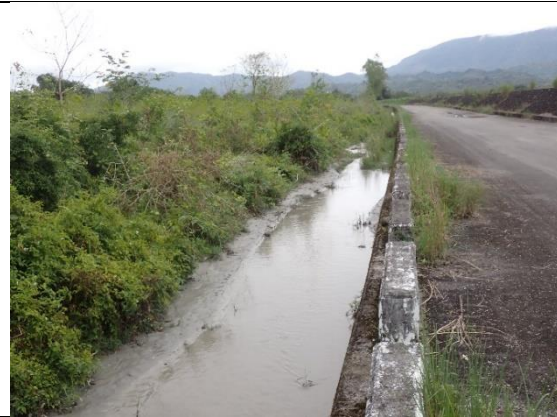
0+799K 全工區道路側溝均被泥質、黏質底質嚴重淤積，生長草生植被。

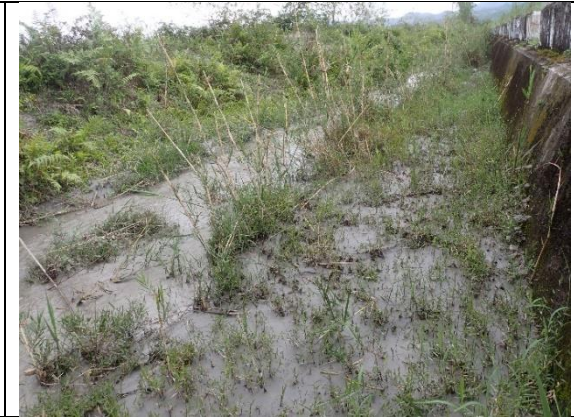
道路側溝非全段常流水。如 1+000K 無常流水處草生植被生長茂盛。
