**水庫集水區保育治理工程生態檢核表 主表(1/2)**

| 工程基本資料 | 工程名稱<br>(編號) | 112 年度曾文水庫集水區主流達邦壩<br>下游河道疏通工程 | 設計單位 | 經濟部水利署南區水資源局 |

# 水庫集水區保育治理工程生態檢核表 核定階段附表 P-01(1/2)

# 水庫集水區保育治理工程生態檢核表 規劃設計階段附表

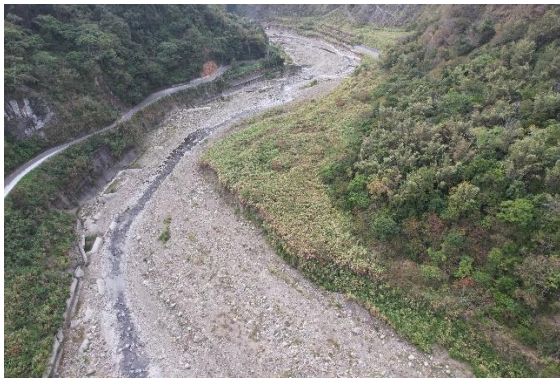
達德安壩上游土砂淤積及道路下邊坡沖蝕

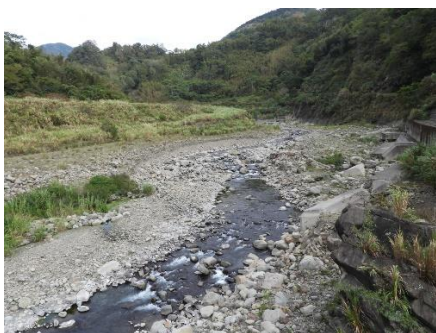
達德安壩上游河道土砂

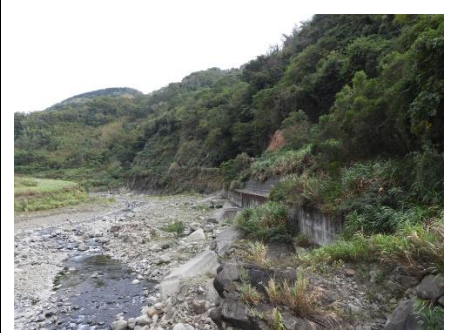
達德安壩上游左岸邊坡沖蝕

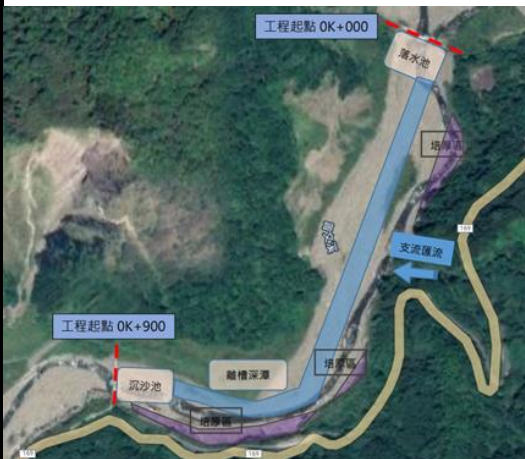
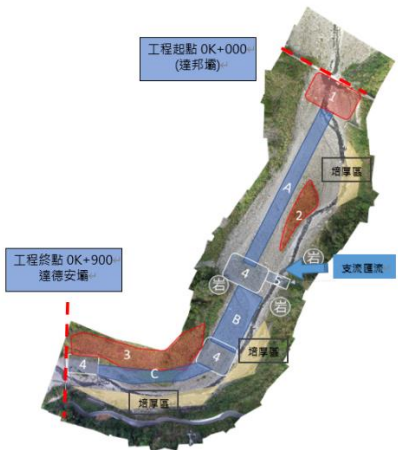
| <p>1. 離槽深潭概念良好，但是怕後續執行及維持不易，建議直接設置大一點、深一點的沈砂池，以補償河道潭區功能即可。</p> <p>2. 建議迴避縮小的位置：</p> <p>(1) 達邦壩落水潭區地形保留</p> <p>(2) 保留樹島</p> <p>(3) 縮小高灘草生地影響面積</p> <p>3. 生態減輕策略建議：</p> <p>(1) 設置沉砂消能生態深潭</p> <p>(2) 保持支流水暢通、緩坡</p> <p>(3) 行水區大石保留回拋</p> | | <p>1. 沈砂池從 1-2 處，順應支流位置及河道情形增列至 3 處 - 圖面標示(4)之位置。</p> <p>2. 生態團隊建議之生態敏感區域已確認位置後納入設計：(1) 達邦壩下游至副壩約 40m 為生物庇護區，促進水域生態回復；(2) 0K+200m~0K+300m 間河道內樹島保留；(3) 0K+500m~0K+900m 右岸高階濱溪植帶縮小影響</p> <p>3. 相關減輕策略建議也會納入圖說中。</p> | |

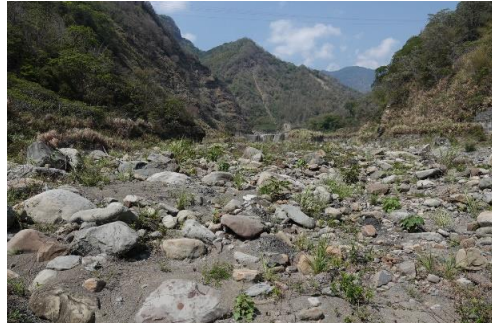
達邦壩及達德安壩中間河道土砂  
(112.4.11)

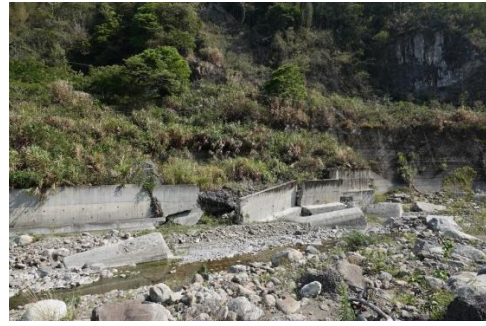
達德安壩旁左岸邊坡沖蝕情形  
(112.4.11)

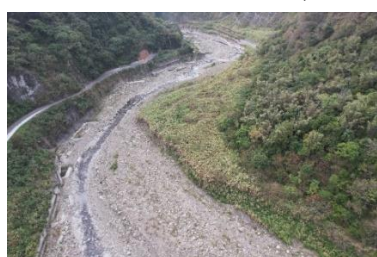
右岸淤積及左岸沖蝕(111.12)

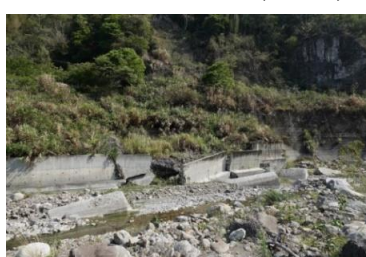
169 線道基腳崩壞(112.4)
