#### 4.6.2 曾文溪排水分洪箱涵上游 7K+820~8K+420 護岸新建工程併辦

##### 土石標售

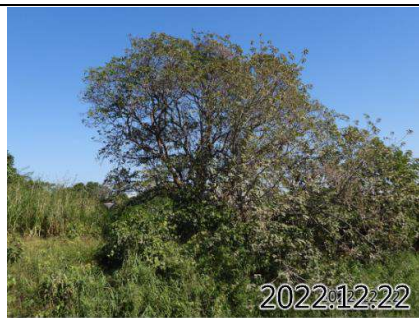
1. 座標 X：120.179982、Y:23.066974 處，有一株魚木為台南市政府列管之受保護樹木，鄰近工區起點，施工期間禁止機具靠近，避免碰撞、刮擦等意外毀傷植株。

說明：確實執行，魚木植株周邊無機具、材料堆放。

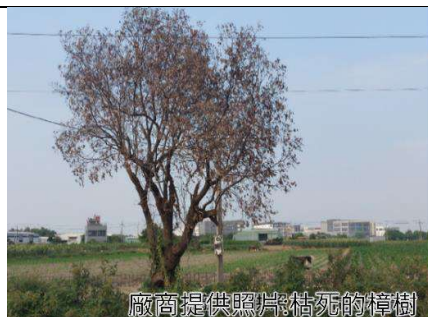
2. 工區內有 3 顆樟樹、13 顆茄苳，移植至鄰近適生位置栽植並進行澆水及養護作業。

**說明：**執行不完整，13 棵茄苳已移植完畢，然斷根待移植的 3 棵樟樹 1 棵枯死、1 棵於颱風期間倒塌、1 棵於右岸整地時遭機具不慎移除，後續施工廠商已辦理異常狀況處理，並提出補植 3 棵樟樹作為補償對策，待後續確認補植狀況。

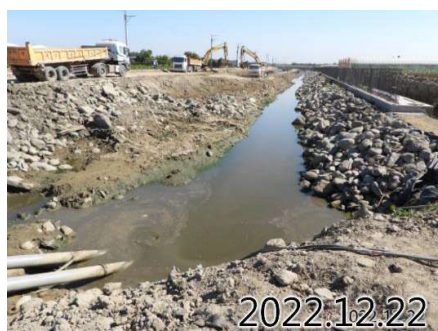
3. 完工後於堤前撒播狗牙根、假儉草等原生種草籽。

**說明：**護岸尚未完工，待後續完工時確認。

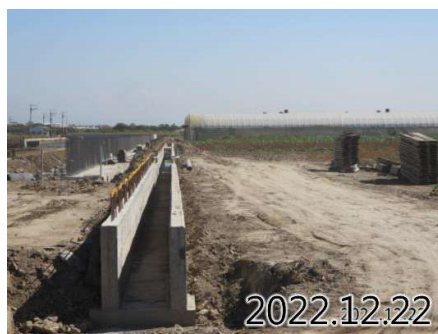
4. 堤後栽植薜荔、苦檻藍或七里香等原生灌叢。

**說明：**護岸尚未完工，待後續完工時確認。

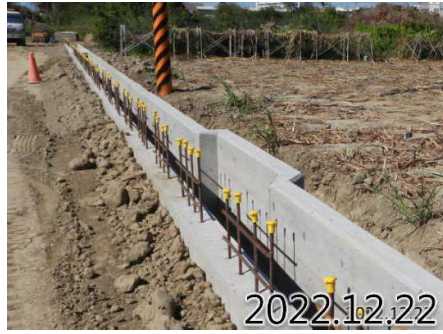
5. 左、右岸堤後側溝設置動物逃生通道，通道出口優先設置於灌叢、荒草地或農田。**說明：**側溝目前尚未完工，但可見保留逃生通道位置，待後續完工後確認。

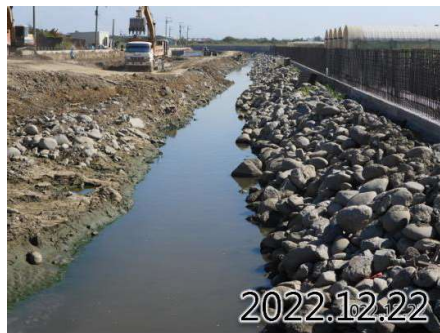
6. 床原有之塊石建議予以保留，施工後散佈於渠底，增加水域多樣性。  
**說明：**工程目前進行河道拓寬，目視河道內仍有塊石分布，加上左岸已進行拋塊石作業，因此塊石數量相對於施工前有增加的傾向，待後續完工後確認河床塊石狀況。

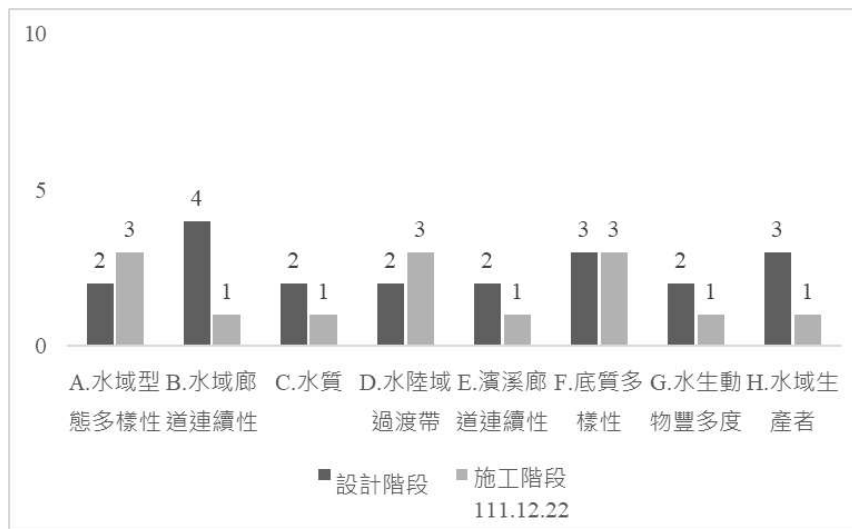
圖 4.6-3 曾文溪排水分洪箱涵上游 7K+820~8K+420 護岸新建工程併辦土石標售水利工程快速棲地生態評估表(河川、區域排水)

本次勘查時正在進行河道拓寬開挖作業，以「水利工程快速棲地生態評估表(河川、區域排水)」進行棲地評估，滿分 80 分，評估結果如下圖 4.6-3，**整體評分相較於施工前(20 分)稍微下降，為 14 分**，下降較多的項目為「**水域廊道連續性**」、「**水域生產者**」，「**水域廊道連續性**」因河道拓寬開挖作業為避免挖掘造成水體混濁及倒流，因此暫時以土堤區隔工區下游，並以抽水機定時抽至下游排出，使水域廊道暫時受到區隔，而「**水域生產者**」則可能因乾季水少加上上游周邊工廠、民宅等廢水排入、工程擾動等多重因素，使水體顏色及氣味不佳，使評分下降較多。
