工程施工階段生態檢核成果
豐里一號海岸保護工構造物改善工程

工程名稱	111 年度豐里一號海岸保護工構造物維修改善工程
工程概要	1. 環境營造改善 482 尺。 2. 塊石坡面補強 357 公尺。 3. 原有突堤補強 2 座。
工程經費	22680 仟元

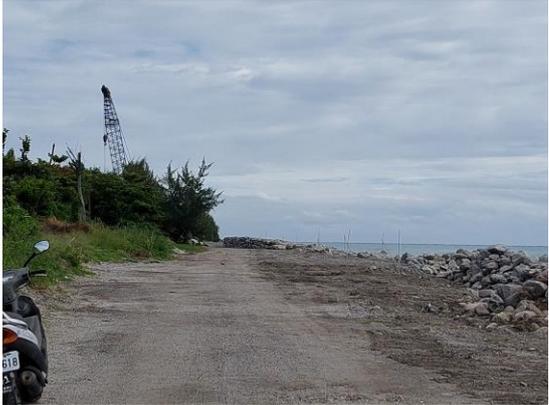
說明：南段堤頂道路旁之植被，部分範圍因塊石鋪設工程已剷除。

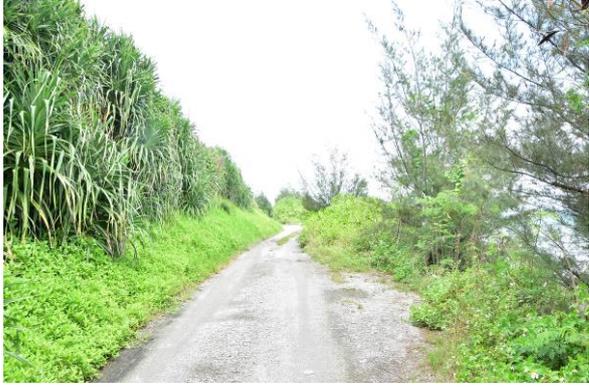
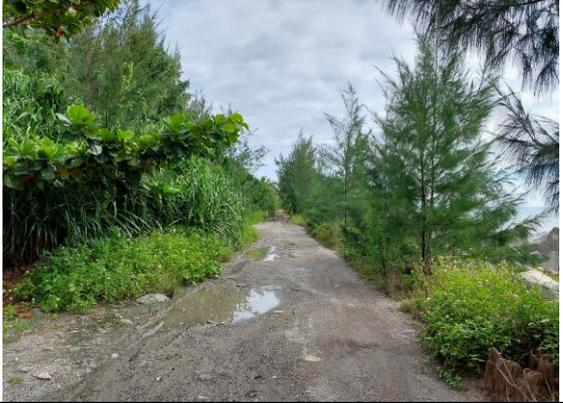
<p>說明：北段海堤僅執行混凝土塊拋置，未進行保護供塊石鋪設，故道路旁之植被未受影響。</p>	
堤後狀況

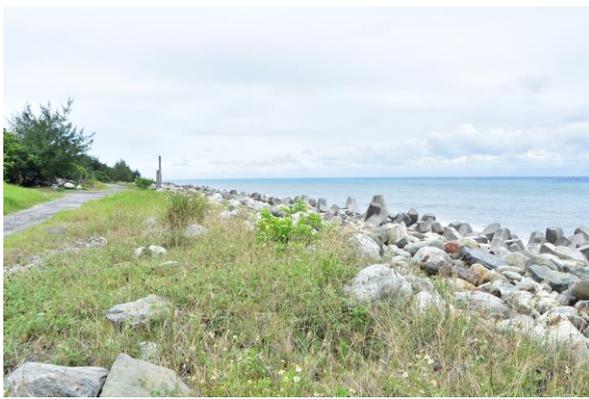
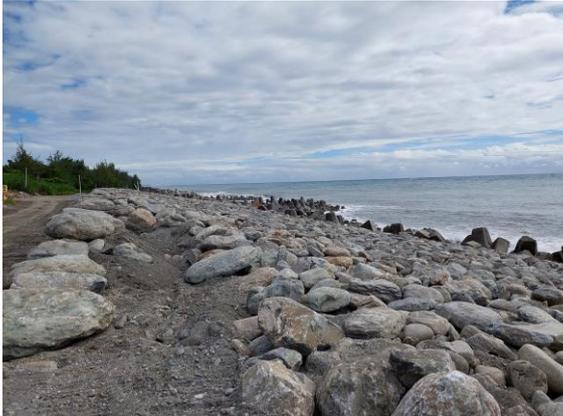
<p>說明：施工期間進行坡面維修補強，部分範圍之植被已被剷除。</p>

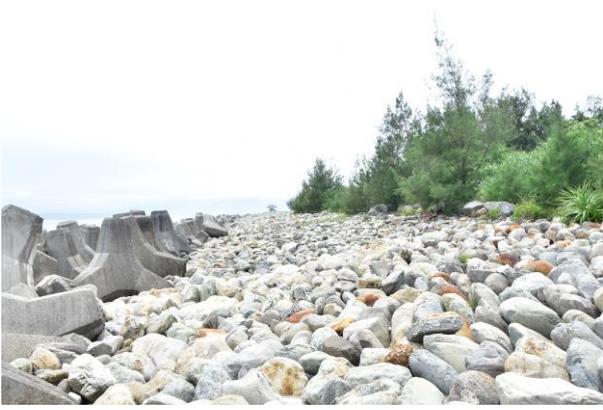
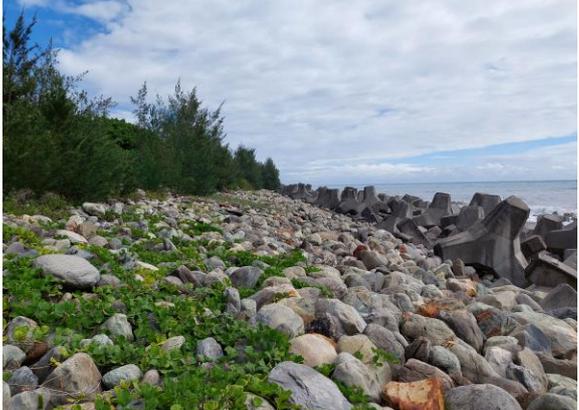
說明：北段海堤僅執行混凝土塊拋置，未進行保護供塊石鋪設，原木麻黃植栽未受影響。	
突堤補強與混凝土塊拋置	(無影像)

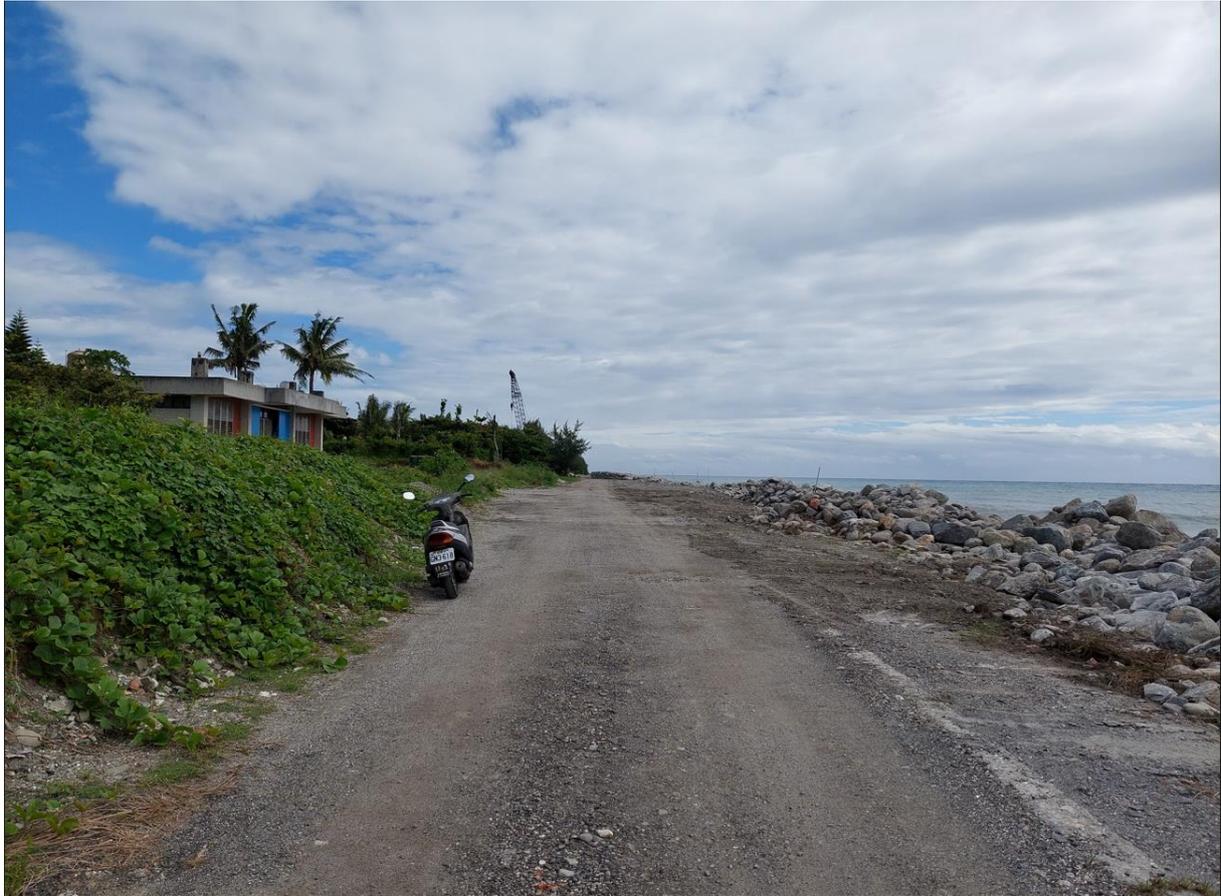
圖 3-3 施工期間堤頂之植被狀況(拍攝日期 2022/10/12)

施工期間海堤後方之住宅周邊環境較無擾動，草本植物仍大花咸豐草、紫花牽牛、馬鞍藤為主，木本植物主要為銀合歡、林投、草海桐、血桐等，其餘人工栽植之喬木與木麻黃防風林亦未受影響，與施工前植被狀況差異不大；但因受工程影響，堤頂道路旁之植被已被剷除。植被狀況如圖3-3，。

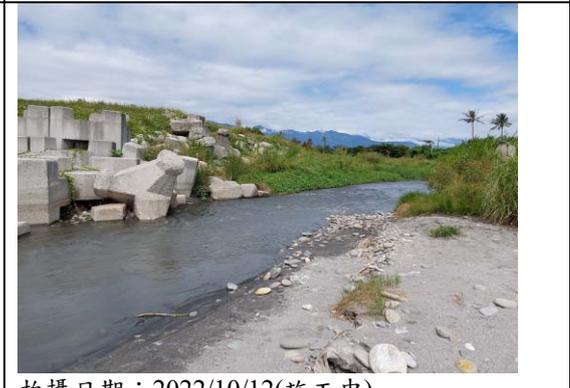
<p>拍攝日期：2022/10/12(施工中) 說明：未受工程影響，水流通暢。</p>

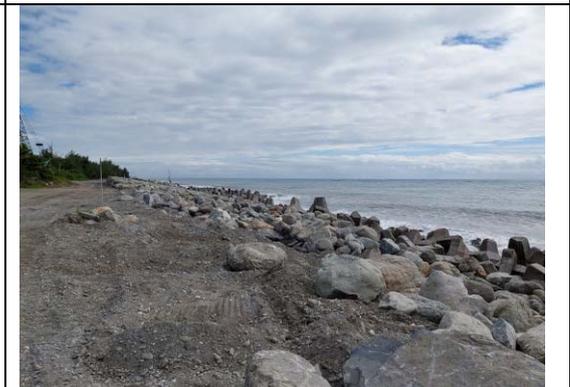
<p>拍攝日期：2022/10/12(施工中) 說明：施工範圍為既有海岸保護工維修，未有大面積之開挖情形。</p>
