兆豐工程技術顧問股份有限公司  
(大漢溪砂崙仔壩下游保育治理 2 期工程)

生態檢核表-施工前

# 水庫集水區保育治理工程施工階段生態檢核表(1/2)

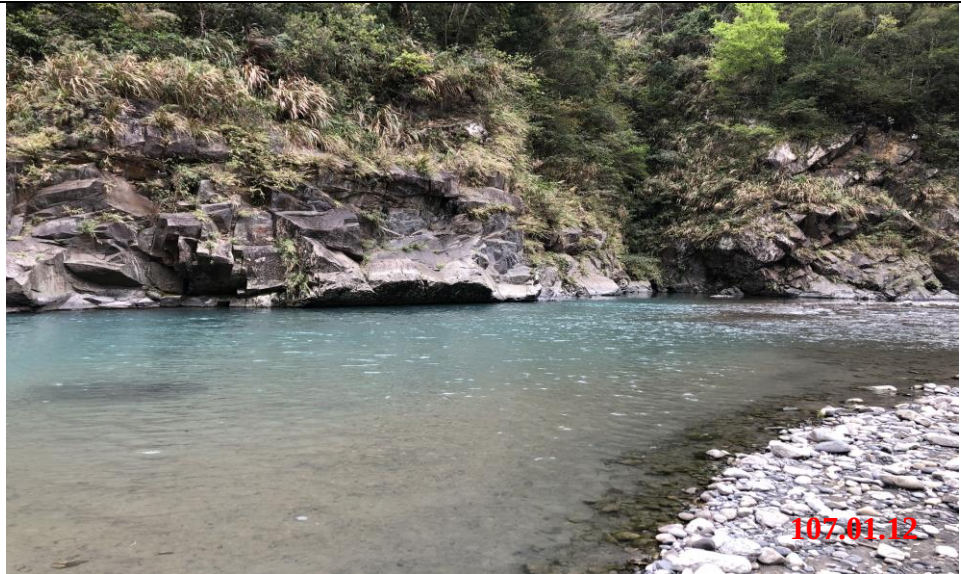
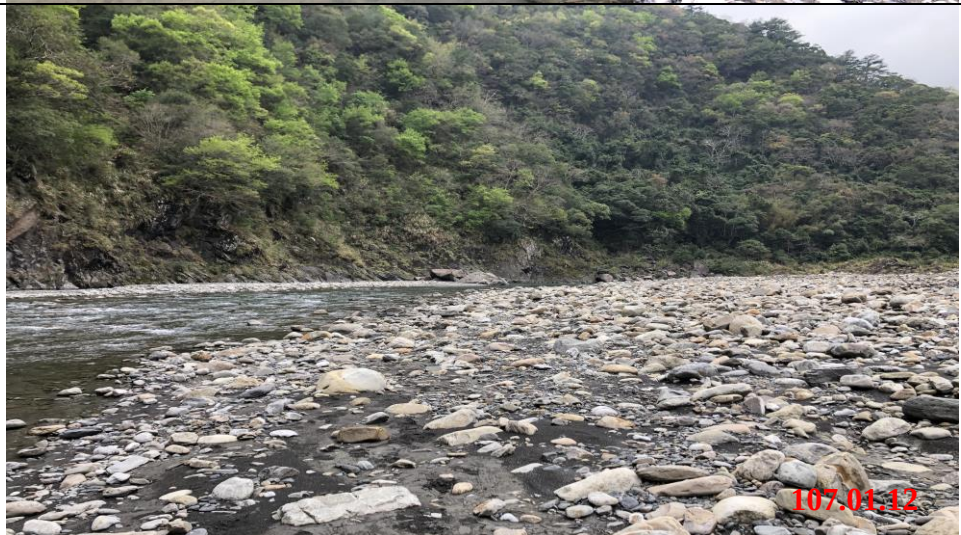
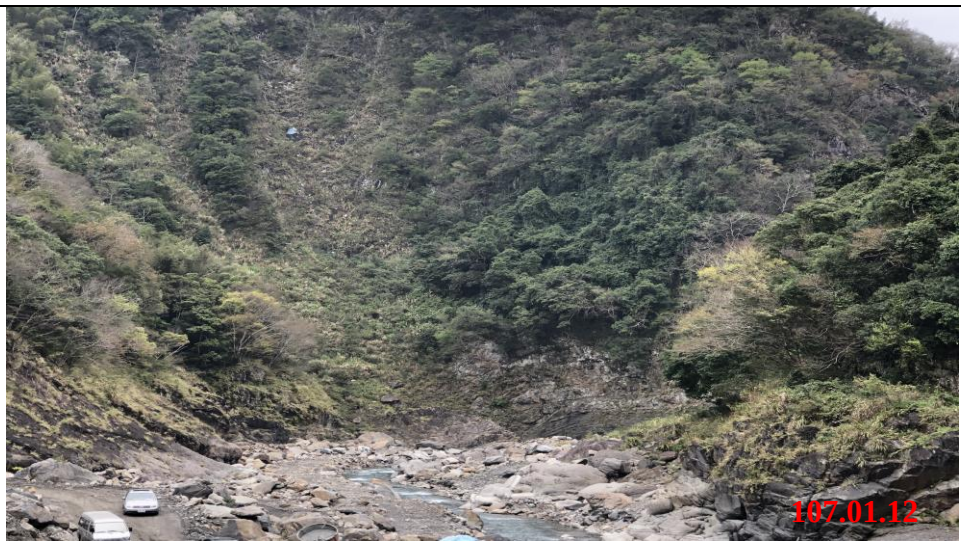
說明：  
生態現場勘查。

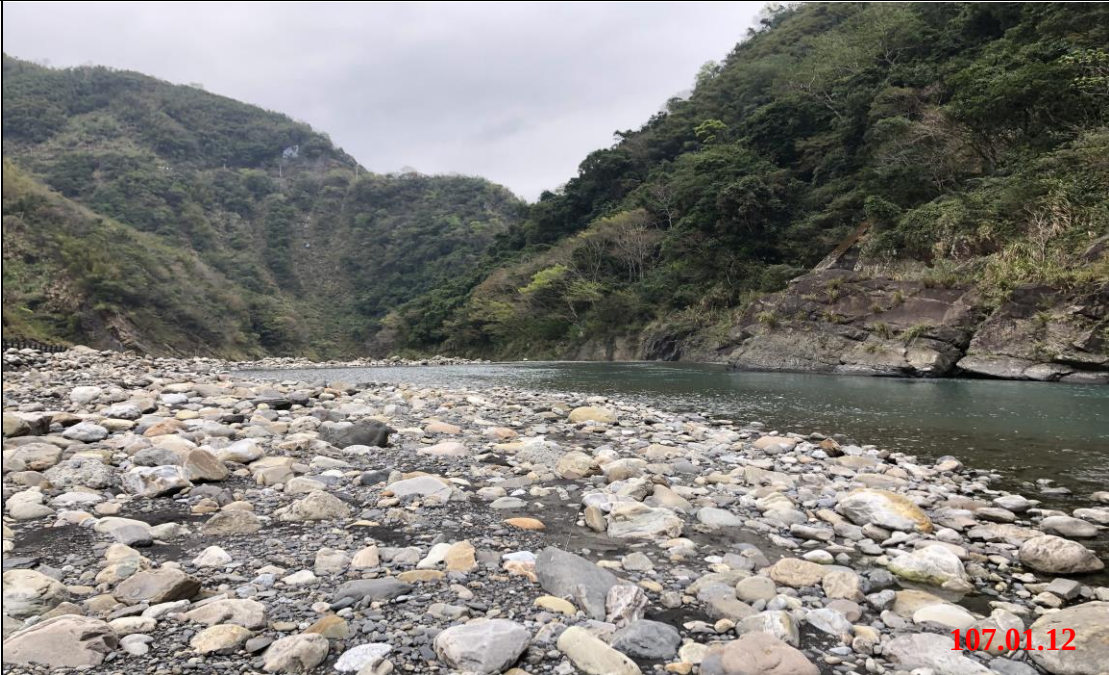
| 棲地影像紀錄 | | | |

| 生態評估調查結果說明 | <p>坡地棲地環境評估</p> <p>砂崙仔壩下游，周邊尚保有結構良好的森林及峭壁，河床兩岸灘地以具錫、大型卵石為主，也有少量淤積沙地，濱溪植物以大花咸豐草、五節芒、甜根子、葛藤等自生地植物為主，屬典型的河岸草生地環境。</p> <p>2. 河溪棲地生態評估</p> <p>棲地底質以小漂石、礫石為主，岸邊可見土砂堆積狀況，棲地型態主要以淺瀨、深流為主，岸邊可見緩流，水量充足，右岸可見沖積灘地與濱溪帶植被，河域水棲生物多以台灣白甲魚與台灣魚魚賓比例高。</p> | | |
