水庫集水區保育治理工程生態檢核表 主表(1/2)

工程基本資料	工程名稱 (編號)	曾文水庫達德安壩下游右岸崩塌地整治(106-WRASB-E-02)	設計單位	中興工程顧問股份有限公司
	工程期程	107年1月至107年9月	監造廠商	南區水資源局曾管中心
	治理機關	經濟部水利署南區水資源局	營造廠商	長基營造有限公司
	基地位置	地點:嘉義縣 阿里山鄉 達邦村 _____ 鄰 集水區: _____ 水系: _____ 段: _____ TWD97座標 X: 233489 Y: 2594581	工程預算/ 經費	預算 NTS 17,233,536
	工程緣由目的	治理位於曾文溪主流達德安壩下游至達邦橋之間的右岸崩塌地。		
工程類型	<input type="checkbox"/> 自然復育、 <input checked="" type="checkbox"/> 坡地整治、 <input type="checkbox"/> 溪流整治、 <input type="checkbox"/> 清淤疏通、 <input checked="" type="checkbox"/> 結構物改善、 <input type="checkbox"/> 其他			
工程內容	新建 typeA 護岸 168 公尺及 typeB 護岸 55 公尺。			
預期效益	<input type="checkbox"/> 保全對象(複選): <input type="checkbox"/> 民眾(<input type="checkbox"/> 社區 <input type="checkbox"/> 學校 <input type="checkbox"/> 部落 <input type="checkbox"/>) <input type="checkbox"/> 產業(<input type="checkbox"/> 農作物 <input type="checkbox"/> 果園 <input type="checkbox"/>) <input checked="" type="checkbox"/> 交通(<input checked="" type="checkbox"/> 橋梁 <input type="checkbox"/> 道路 <input type="checkbox"/>) <input checked="" type="checkbox"/> 工程設施 (<input type="checkbox"/> 水庫 <input type="checkbox"/> 攔砂壩 <input type="checkbox"/> 固床設施 <input checked="" type="checkbox"/> 護岸) <input type="checkbox"/> 其他:

南區水

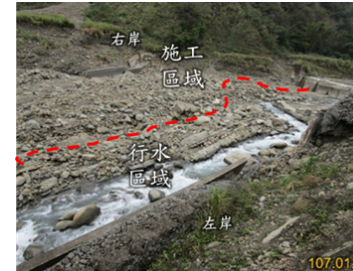
4. 棲地影像紀錄：

評估因子	說明	程度
1. 底棲生物的棲地基質	底質以巨石、卵石、礫石及細顆粒土砂為主，理想基質約占河道面積90%。	佳(19)
2. 河床底質包埋度	底質包埋度約10%。	佳(19)
3. 流速水深組合	缺乏緩流/深水—種組合。	良好(15)
4. 沉積物堆積	河流底部及岸邊沉積物堆積影響面積約30%。	普通(7)
5. 河道水流狀態	水量豐沛並集中於河道深溝，惟水域面積僅占河道約25%。	良好(13)
6. 人為河道變化	工程影響目視範圍中60%的河道，左岸以人工構造物影響水流方向。	普通(8)
7. 滿潮出現頻率	滿潮間的距離除以行水寬度的比值約0.5。	佳(20)
8. 堤岸穩定度	左右堤岸約80%受沖蝕，皆不穩定。	左岸:差(2) 右岸:差(2)
9. 河岸植生保護	左(20%)右(50%)堤岸植生皆不完整。	左岸:差(1) 右岸:普通(3)
10. 河岸植生帶寬度	左岸植生帶寬度小於6公尺，右岸植生帶寬度約20公尺。	左岸:差(2) 右岸:佳(9)
總分(200分)	120

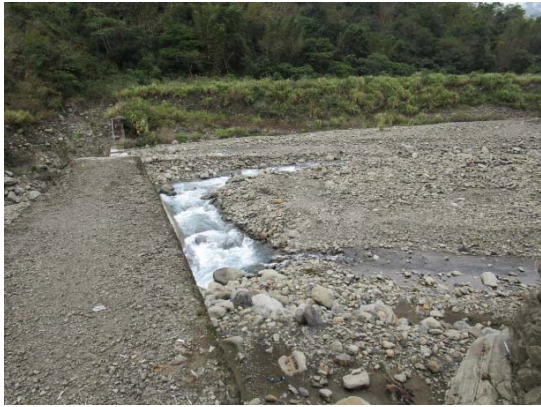
日期:107.1.11

說明:施工前達德安壩上游

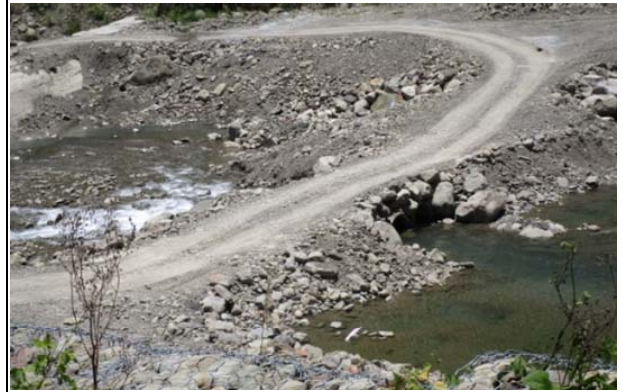
項次 2. 為減少擾動溪床，設置涵管便橋，作為臨時過水路

日期:107.3.5

說明:設置涵管便橋，作為臨時過水路

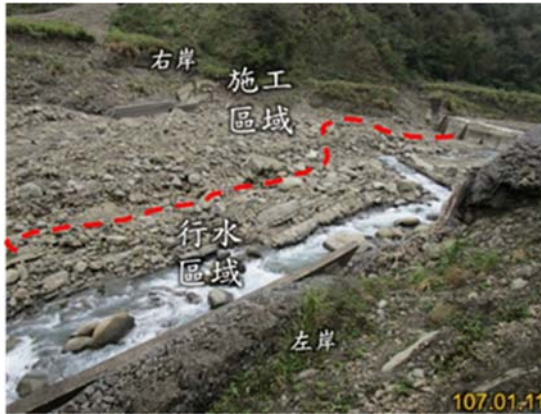
日期: 107.01.11

說明:施工前行水區域大石遍布

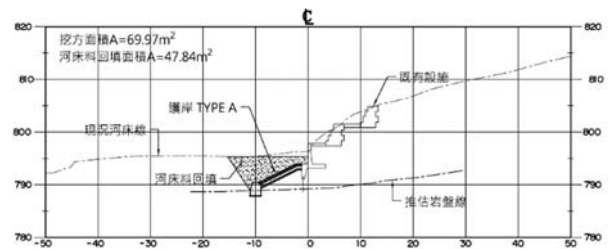
項次 3. 混凝土砌塊石所選用之石材避免選取行水區域之石塊

說明:本工程規劃採用基礎開挖之土石方篩選塊石施作塊石坡面，不使用行水區大石

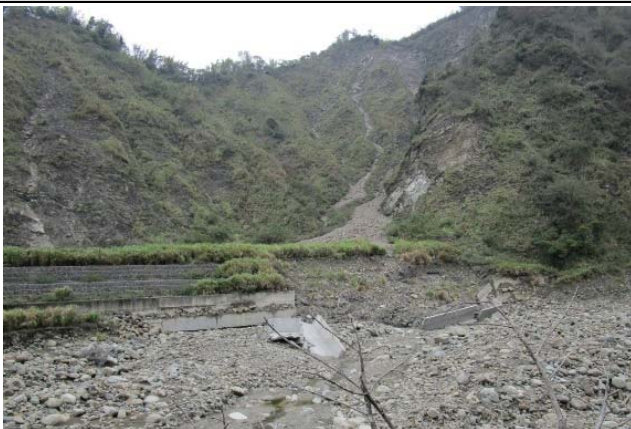
日期: 107.01.11

說明:施工前崩塌地狀況

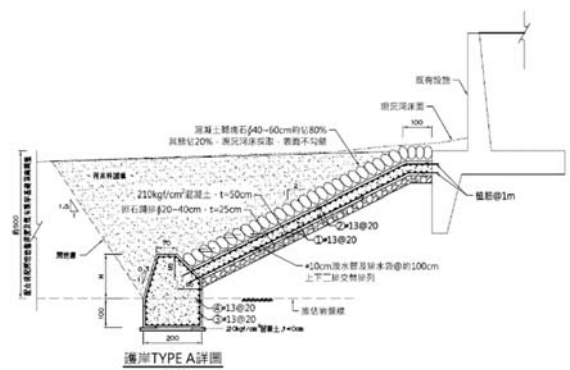
項次 5. 河床下設置混凝土砌塊石，後續可提供水生生物棲息，緩坡斜面(1:2)設計亦可供陸域動物通行之用

說明:坡面工規劃以 1:2 斜率施作

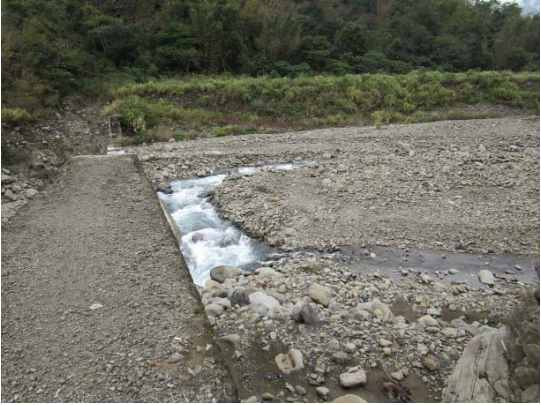
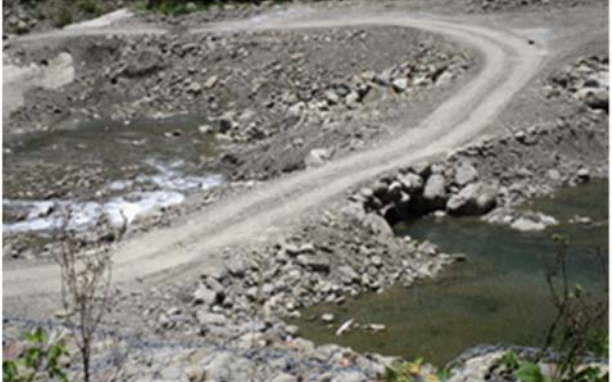
項次 2. 為減少擾動溪床，設置涵管便橋，作為臨時過水路

日期:107.1.11 說明:施工前達德安壩上游	日期: 107.3.5 說明: 設置涵管便橋，作為臨時過水路
項次 3. 混凝土砌塊石所選用之石材避免選取行水區域之石塊

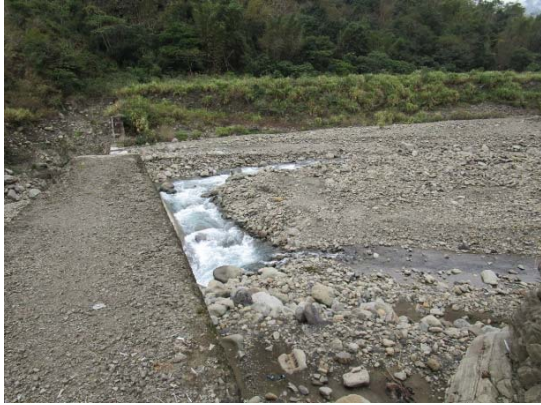
日期:107.1.11

說明:施工前達德安壩上游

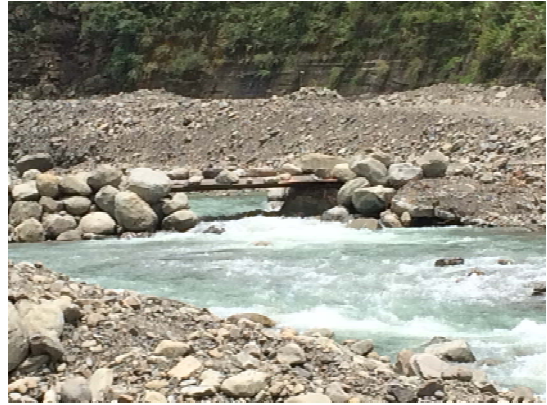
項次 2. 為減少擾動溪床，設置涵管便橋，作為臨時過水路

日期: 107.7.15

說明: 設置涵管便橋，作為臨時過水路

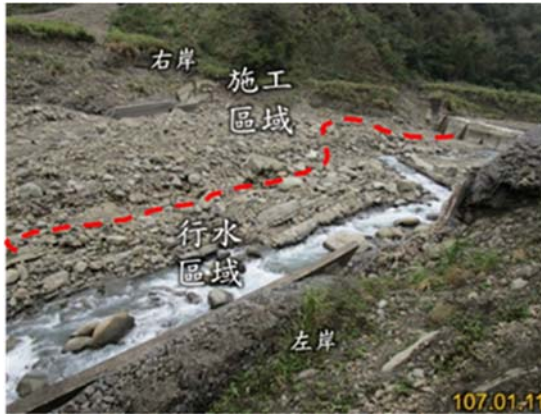
日期: 107.01.11

說明:施工前行水區域大石遍布

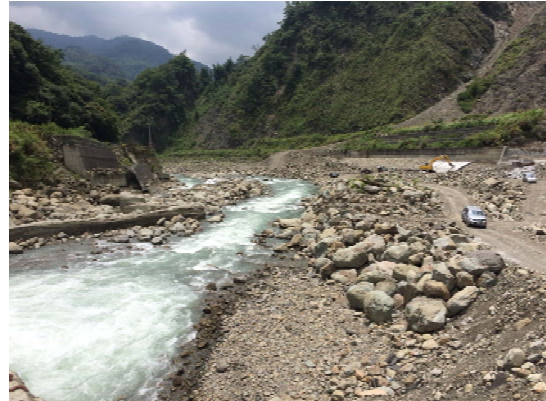
項次 3. 混凝土砌塊石所選用之石材避免選取行水區域之石塊

日期:107.07.27

說明:施工時保留行水區大石

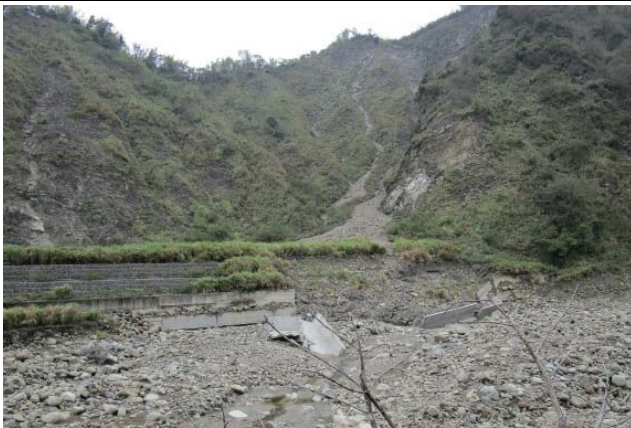
日期: 107.01.11

說明:施工前崩塌地狀況

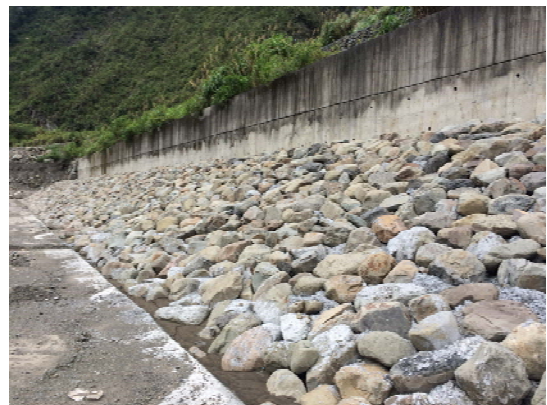
項次 5. 河床下設置混凝土砌塊石，後續可提供水生生物棲息，緩坡斜面(1:2)設計亦能供陸域動物通行之用

日期: 107.07.27

說明: 坡面工以緩坡斜面(1:2)方式施作並鋪排塊石

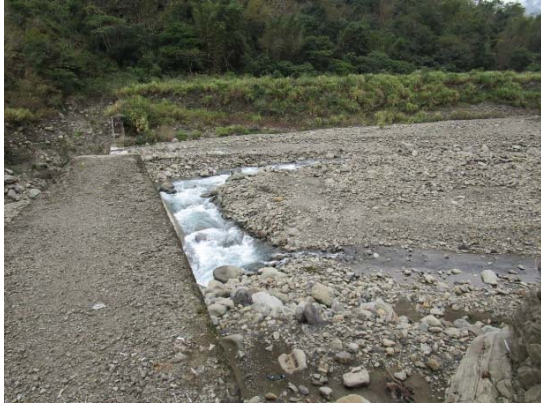
日期:107.1.11

說明:施工前達德安壩上游

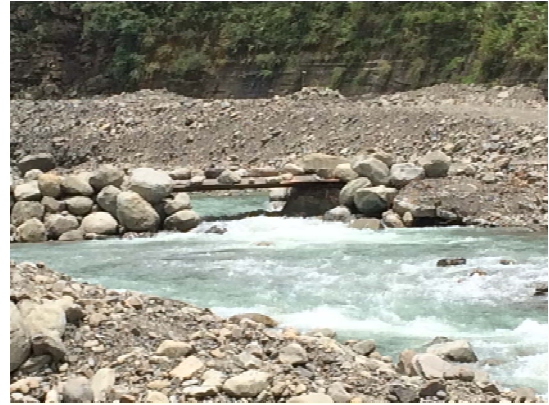
項次 2. 為減少擾動溪床，設置涵管便橋，作為臨時過水路

日期: 107.7.15

說明: 設置涵管便橋，作為臨時過水路

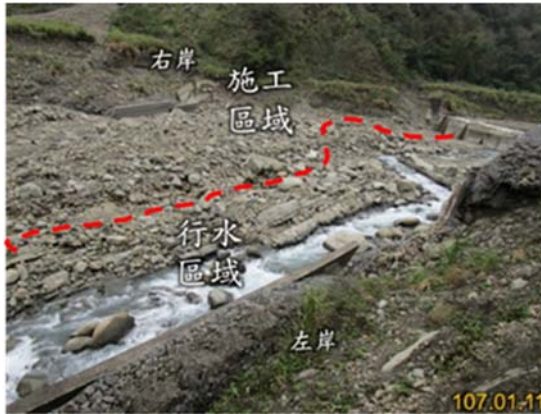
日期: 107.01.11

說明:施工前行水區域大石遍布

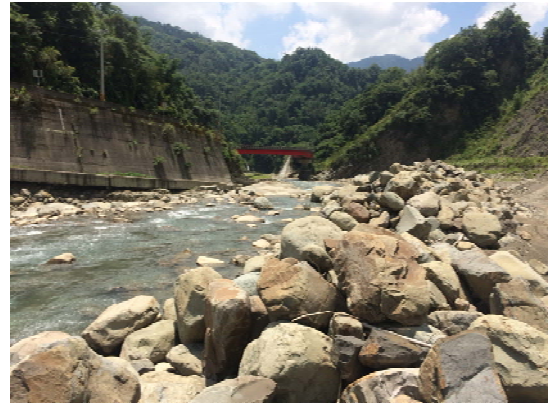
項次 3. 混凝土砌塊石所選用之石材避免選取行水區域之石塊

日期:107.08.08

說明:施工時保留行水區大石

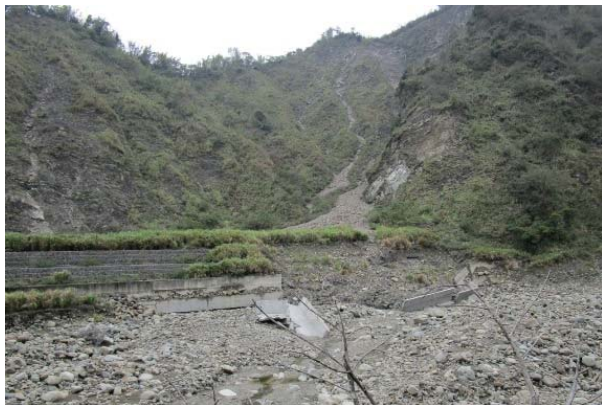
日期: 107.01.11

說明:施工前崩塌地狀況

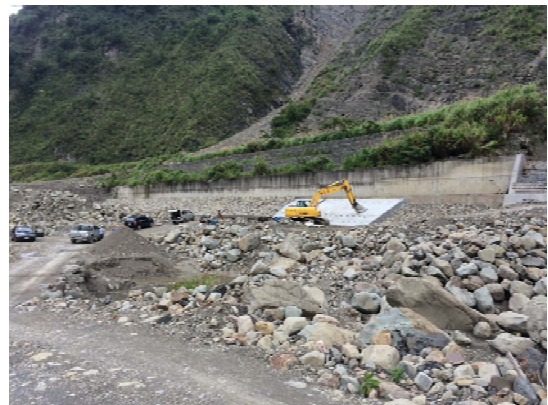
項次 5. 河床下設置混凝土砌塊石，後續可提供水生生物棲息，緩坡斜面(1:2)設計亦
能供陸域動物通行之用

日期: 107.08.08

說明: 坡面工以緩坡斜面(1:2)方式施作並鋪排塊石

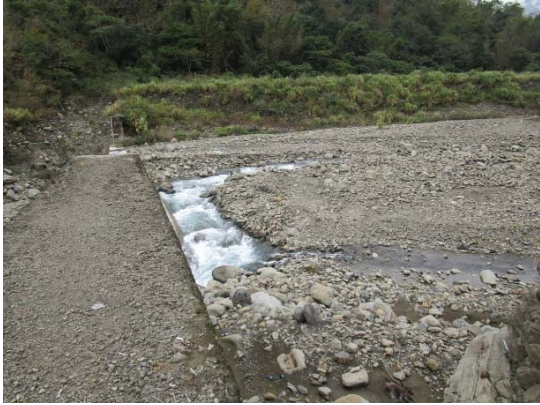
日期:107.1.11

說明:施工前達德安壩上游

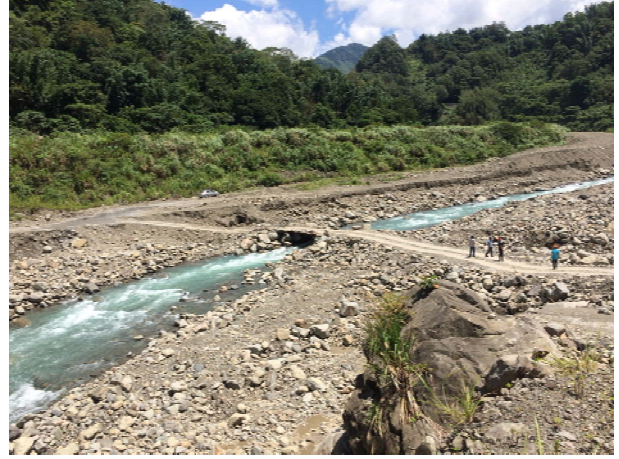
項次 2. 為減少擾動溪床，設置涵管便橋，作為臨時過水路

日期: 107.9.4

說明: 設置涵管便橋，作為臨時過水路

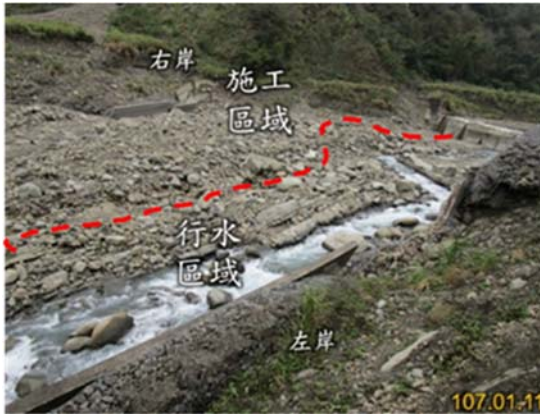
日期: 107.01.11

說明:施工前行水區域大石遍布

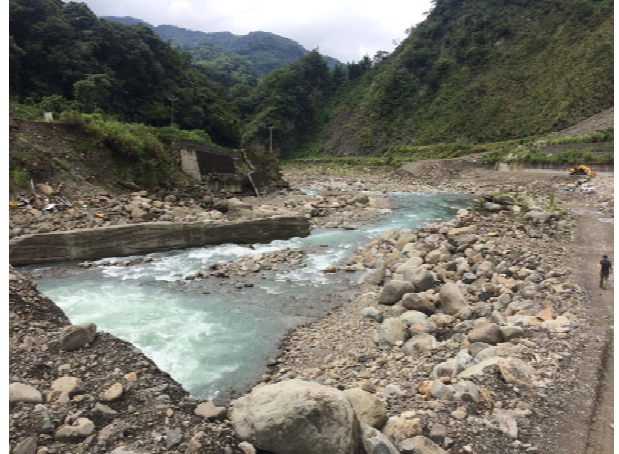
項次 3. 混凝土砌塊石所選用之石材避免選取行水區域之石塊

日期:107.09.11

說明:施工時保留行水區大石

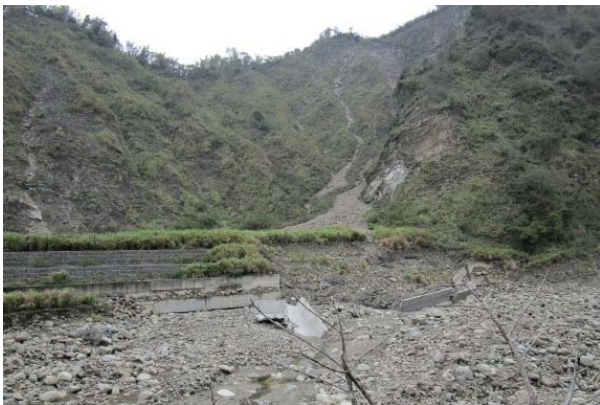
日期: 107.01.11

說明:施工前崩塌地狀況

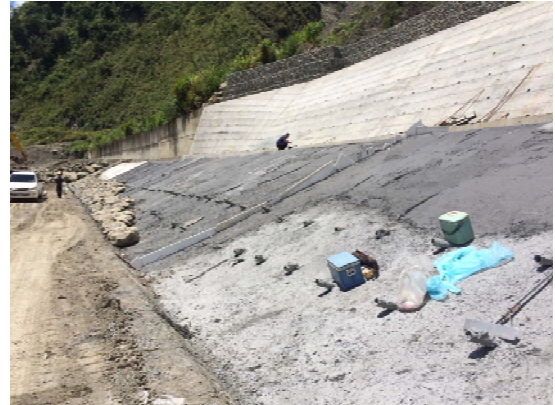
項次 5. 河床下設置混凝土砌塊石，後續可提供水生生物棲息，緩坡斜面(1:2)設計亦能供陸域動物通行之用

日期: 107.09.04

說明: 坡面工以緩坡斜面(1:2)方式施作並鋪排塊石
