水庫集水區保育治理工程生態檢核表 主表(1/2)

工程基本資料	工程名稱 (編號)	106 年度曾文水庫集水區主流福美吊橋上游護岸保護工程(106-水南曾-041)	設計單位	經濟部水利署南區水資源局曾文管理中心
	工程期程	106 年 11 月至 107 年 4 月	監造廠商	經濟部水利署南區水資源局曾文管理中心
	治理機關	經濟部水利署南區水資源局	營造廠商	豐益營造有限公司
	基地位置	地點：嘉義縣 阿里山 鄉 山美 村 _____ 鄰 集水區：_____ 水系：_____ 段：_____	工程預算/ 經費	預算 NTS 23,400,000/契約 NTS 22,000,000/結算 NTS 20,120,000
	工程緣由目的	A 工區為對既設裸露排椿進行修復，避免河道持續侵蝕下刷 B 工區為對既設裸露排椿加設基腳保護護工，以保護排椿安全		
	工程類型	<input type="checkbox"/> 自然復育、 <input type="checkbox"/> 坡地整治、 <input type="checkbox"/> 溪流整治、 <input type="checkbox"/> 清淤疏通、 <input checked="" type="checkbox"/> 結構物改善、 <input type="checkbox"/> 其他		
工程內容	新設基腳保護工及新設護岸			
預期效益	<input type="checkbox"/> 保全對象(複選)： <input checked="" type="checkbox"/> 民眾(<input type="checkbox"/> 社區 <input type="checkbox"/> 學校 <input checked="" type="checkbox"/> 部落 <input type="checkbox"/>) <input type="checkbox"/> 產業(<input type="checkbox"/> 農作物 <input type="checkbox"/> 果園 <input type="checkbox"/>) <input checked="" type="checkbox"/> 交通(<input type="checkbox"/> 橋梁 <input checked="" type="checkbox"/> 道路 <input type="checkbox"/>) <input checked="" type="checkbox"/> 工程設施 (<input type="checkbox"/> 水庫 <input type="checkbox"/> 攔砂壩 <input type="checkbox"/> 固床設施 <input checked="" type

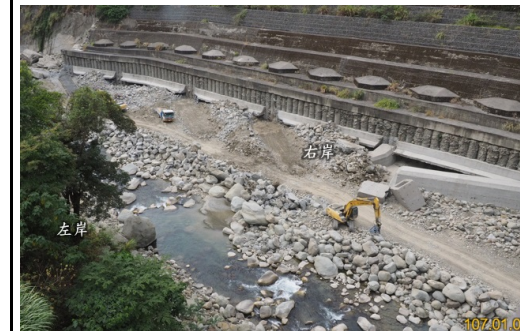
4. 棲地影像紀錄：

評估因子	說明	程度
1. 底棲生物的棲地基質	底質以卵石、礫石及細顆粒土砂為主，理想基質約占河道面積55%。	良好(13)
2. 河床底質包埋度	底質包埋度約10%。	良好(19)
3. 流速水深組合	具有四種流速/水深組合。	良好(17)
4. 沉積物堆積	河床底部及岸邊沉積物堆積影響面積約60%，形成沙洲。	差(2)
5. 河道水流狀態	水流穩定並集中於河道中央深溝，惟水域面積僅占河道約25%。	普通(6)
6. 人為河道變化	右岸全段設置護岸及丁壩，但保留石質溪床，開設施工便道並放置機具，未回復自然溪床狀態，工程影響目標範圍中50%的河道。	普通(9)
7. 滿潮出現頻率	滿潮間的距離除以行水寬度的比值約3-5。行水區有大石散布，因此可見連續的滿潮。	佳(18)
8. 堤岸穩定度	左岸部分邊坡土石崩落，土石結構並不穩定，右岸人工護岸底部掏空、丁壩結構損壞。	左岸:普通(4) 右岸:差(2)
9. 河岸植生保護	左岸多具有完整分層原生植被，右岸護岸已有植物生長(60%)。	左岸:佳(9) 右岸:普通(4)
10. 河岸植生帶寬度	左岸植生帶寬度大於18公尺，右岸護岸植生帶寬度介於6-12公尺間。	左岸:佳(9) 右岸:普通(4)
總分(200分)	116

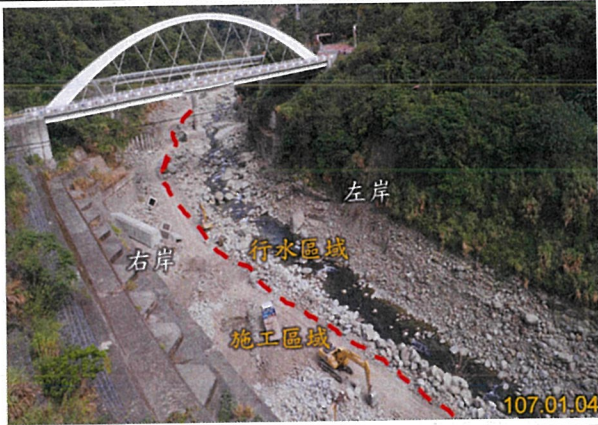
日期:107.01.04

說明: 現勘時既有施工便道區隔工程區及行水區範圍

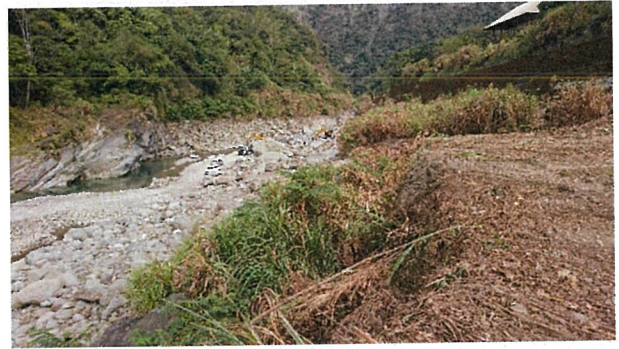
日期: 107.02.23

說明:既有施工便道與行水區區隔。

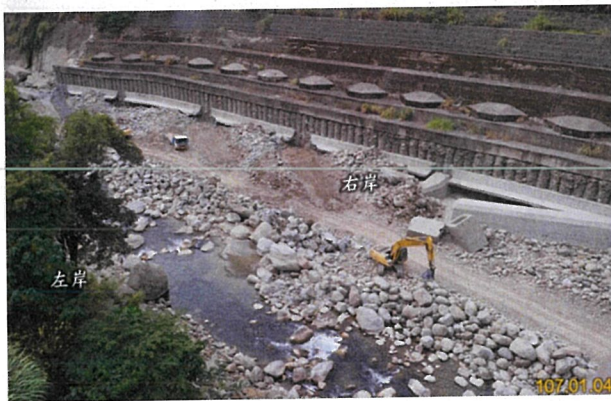
日期: 107.01.04

說明: 現勘時發現行水區域遍布大石

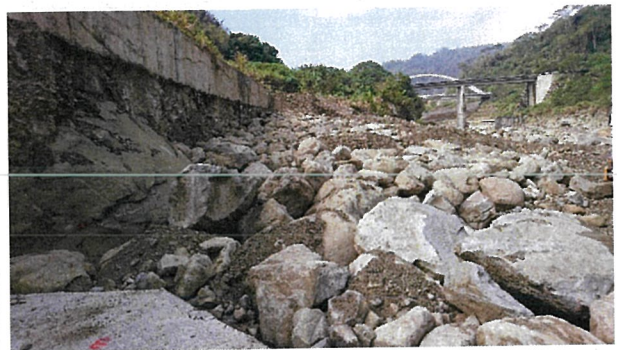
日期:107.02.28

說明: 溪床上大石保留並堆積於岸邊，可於完工後作為高山鯛魚棲息。

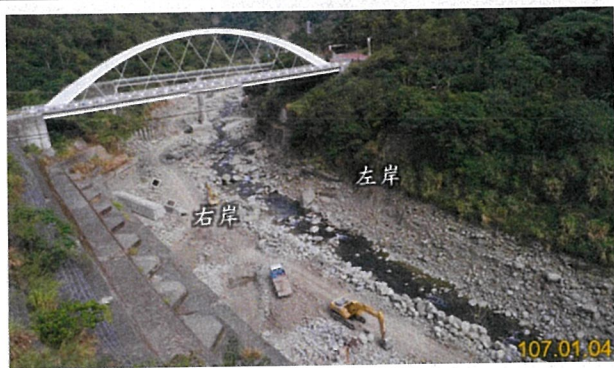
日期: 107.01.04

本工程為修復工程，無土方背填需求。

說明: 現勘時施工區域堆置之土方

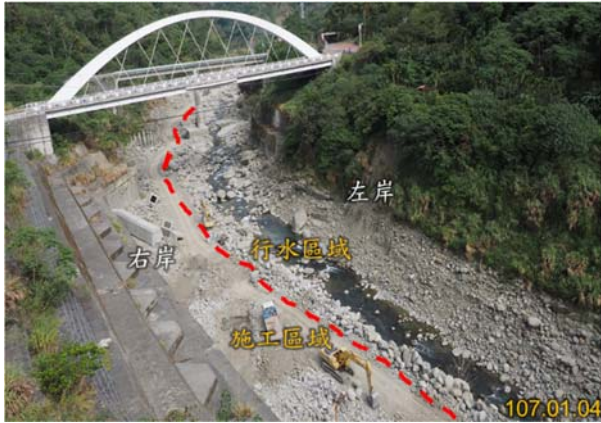
日期:107.01.04

說明: 現勘時既有施工便道區隔工程區及行水區範圍

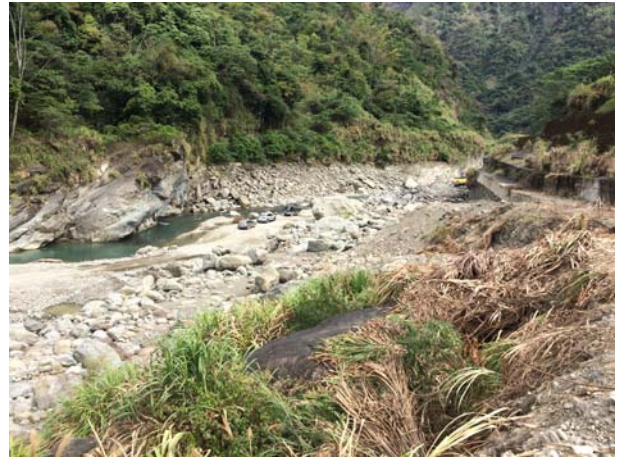
日期: 107.01.18

說明:既有施工便道與行水區區隔，過水路設置函管。

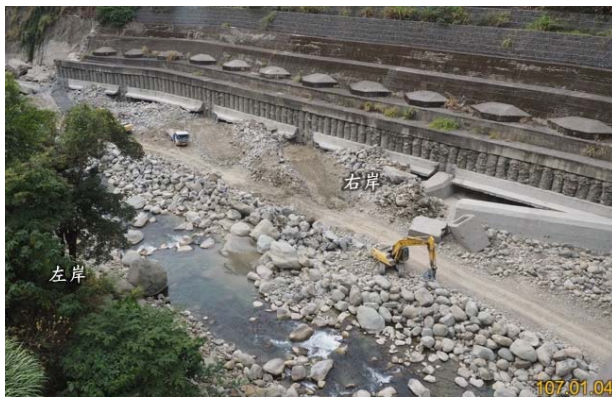
日期: 107.01.04

說明: 現勘時發現行水區域遍布大石

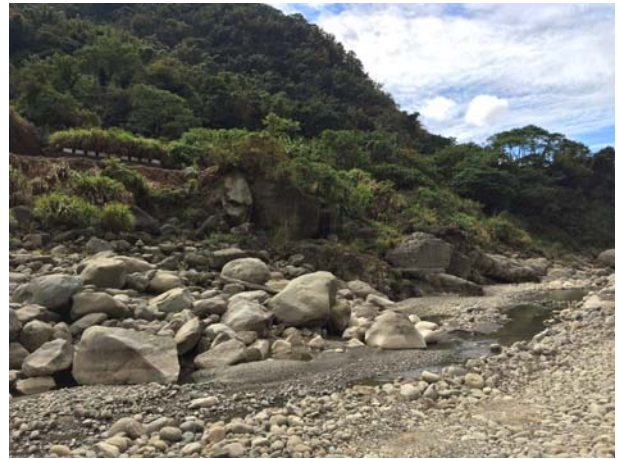
日期:107.01.18

說明: 保留溪床上 1 公尺以上的大石。

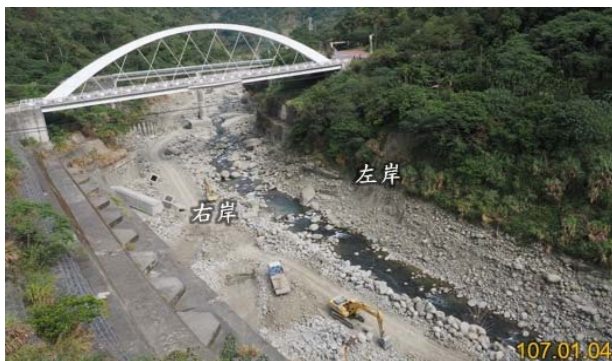
日期: 107.01.04

本工程為修復工程，無土方背填需求。

說明: 現勘時施工區域堆置之土方

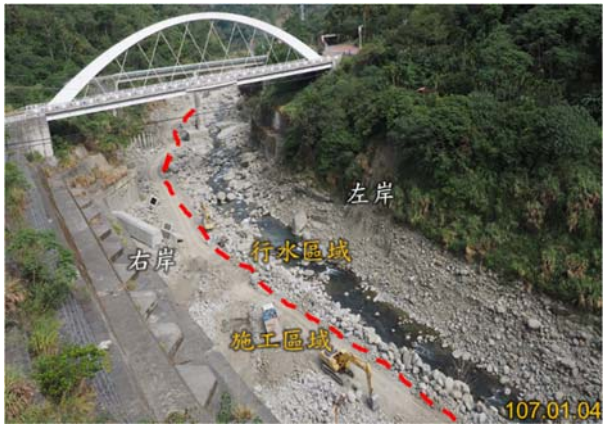
日期:107.01.04
說明: 現勘時既有施工便道區隔工程區及行水區範圍

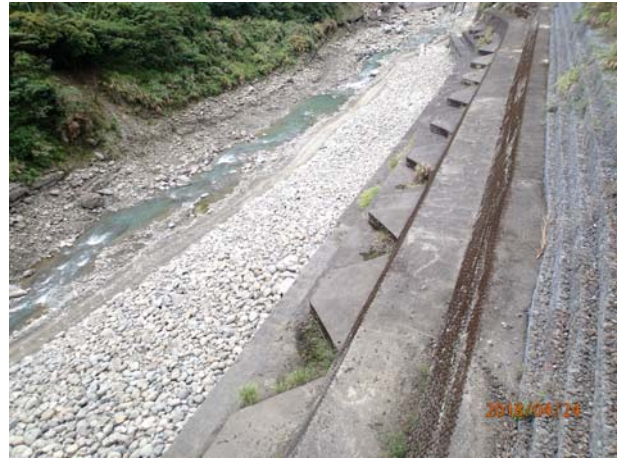
日期: 107.04.24
說明:既有施工便道與行水區區隔，過水路設置函管。

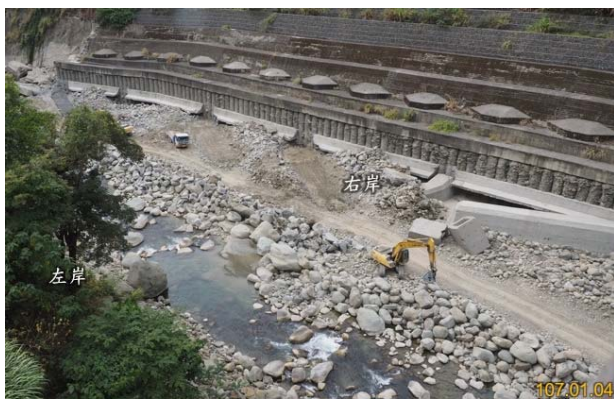
日期: 107.01.04
說明: 現勘時發現行水區域遍布大石

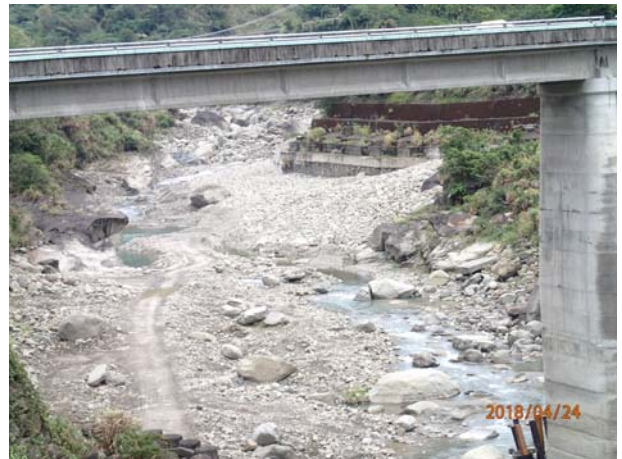
日期:107.04.24
說明: 保留溪床上 1 公尺以上的大石。

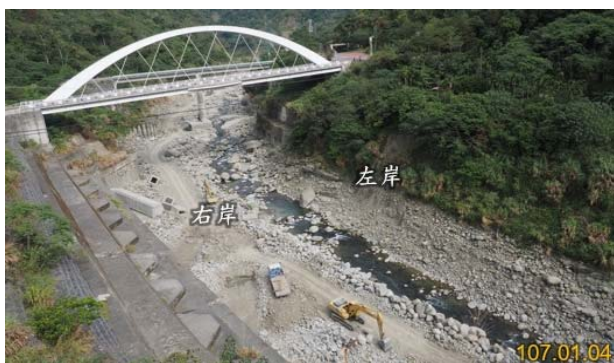
本工程為修復工程，無土方背填需求。

日期: 107.01.04
說明: 現勘時施工區域堆置之土方
