水庫集水區保育治理工程生態檢核表 主表(1/2)

| 工程基本資料 | 工程名稱<br>(編號) | 107 年度曾文水庫湖域保護帶治理工程(第三期) | 設計單位 | 南區水資源局曾管中心 |

## 水庫集水區保育治理工程生態檢核表 規劃設計階段附表

附表 C-06 生態保育措施與執行狀況

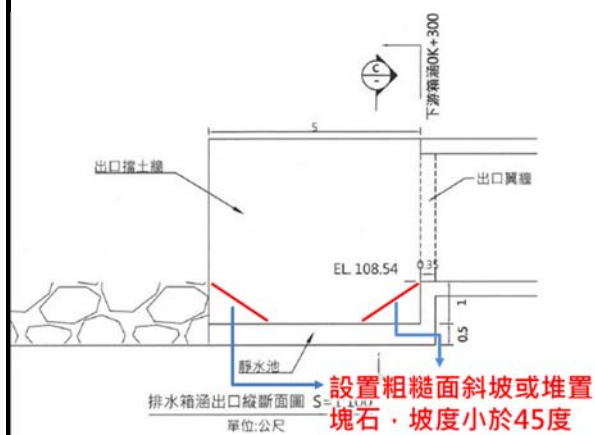
| <div data-bbox="188 219 710 264" data-label="Image"> </div> <p>果莢在分解過程中亦會釋出該排他性毒素，抑制原生種植物生長。<b>美洲含羞草</b>近年來已迅速大面積擴散於全台</p> <div data-bbox="188 421 726 851" data-label="Image"> </div> <p>開墾地，其莖、葉柄、豆莢均密布鉤刺，嚴重阻礙人類及其他生物活動。</p> <p>另本工程規劃設置排水箱涵銜接梧棲溝洩槽及木瓜園洩槽，可能有動物不慎掉落該洩槽後進入涵管，故涵管出口應設有動物逃脫通道。</p> <p>故新設排水涵管工程順帶<b>移除外來入侵植種及排水箱涵出口設置動物逃脫通道</b>為本工程主要生態議題。</p> <p>二、保育對策建議如下：</p> <p>4. 移除外來入侵種銀合歡及美洲含羞草</p> <ol style="list-style-type: none"> <li>(1) 使用工程機具將銀合歡及美洲含羞草連根剷除。</li> <li>(2) 建議以深埋的方式將植物樹幹殘枝埋於回填區或於工區附近另設地點深埋，覆土夯實至少高於植物體 1 公尺以上。</li> <li>(3) 完工後裸露地灑播原生種草籽，如狗牙根(百慕達草、鐵線草)、假儉草、類地毯草、百喜草、高狐草(律柏草、葦狀羊茅)、地毯草、黑麥草(適合秋冬季節)，與土壤內殘留的入侵植物種子競爭生長，降低銀合歡及美洲含羞草快速生長的機會。</li> </ol> <p>5. 排水箱涵出口提供動物逃脫通道，提供以下 2 個建議方案(圖示如下):</p> | <p>二、</p> <p>1. 配合辦理。經生態顧問公司勘查後，工程範圍內植物均無需保留物種，故於本工程開工後，請廠商將外來物種(美洲含羞草及銀合歡)直接移除。惟本工程並無設計灑草籽項目，且位於洩洪時洪水漫溢區，播草籽恐難以生長。</p> <p>2. 配合辦理。將於現場施工時將石塊排成小於 45 度。</p> |

- (1) 靜水池兩端設置粗糙面斜坡，坡度小於 45 度。
- (2) 靜水池兩端堆置石塊，營造斜面，坡度亦小於 45 度。

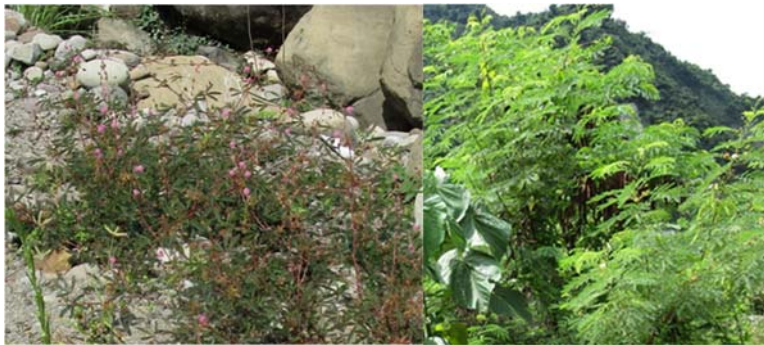
| <p>預定設置排水箱涵工區位於曾文壩下游落水池，該預定工區散布山黃麻、血桐、大花咸豐草等先驅植種，並有銀合歡及美洲含羞草等強勢外來種入侵。</p> <p><b>銀合歡</b>除根部會產生含羞草素外，其落葉、枝條及果莢在分解過程中亦會釋出該排他性毒素，抑制原生植物生長。<b>美洲含羞草</b>近年來已迅速大面積擴散於全台開墾地，其莖、葉柄、豆莢均密布鉤刺，嚴重阻礙人類及其他生物活動。</p> <p>另本工程規劃設置排水箱涵銜接梧棲溝洩槽及木瓜園洩槽，可能有動物不慎掉落該洩槽後進入涵管，故涵管出口應設有動物逃脫通道。故新設排水涵管工程順帶<b>移除外來入侵植種及排水箱涵出口設置動物逃脫通道</b>為本工程主要生態議題。</p> <p>參考文獻：「含羞草(<i>Mimosa pudica</i> L.)及美洲含羞草(<i>Mimosa diplotricha</i>)種子發芽特性之探討」國立嘉義大學碩士論文(曾琦閔，2014)</p> | | | |

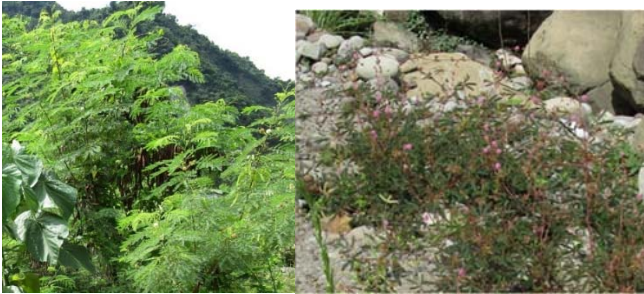
| <p>圖說：</p> <p>圖1 本工程工區內外來種植物銀合歡及美洲含羞草</p> <p>圖2 於排水箱涵出口之靜水池設置動物逃生坡道示意圖</p> | | | |

| <p>1. 使用工程機具將銀合歡及美洲含羞草連根剷除，建議以深埋方式，覆土夯實至少高於植物體 1 公尺以上。</p> <p>2. 排水箱涵出口靜水池兩端堆置石塊，營造斜面，坡度小於 45 度。</p> | | | |

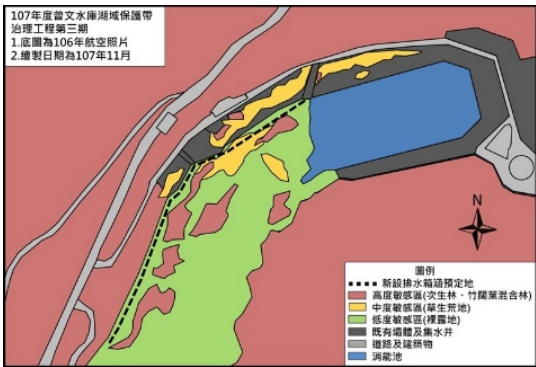
| 施工範圍與生態關注區域套疊圖 | <p>107年度曾文水庫湖域保護帶治理工程第三期<br/>1.底圖為106年航空照片<br/>2.繪製日期為107年11月</p> <p>圖例<br/> ..... 新設排水涵道預定地<br/> ■■■ 高度敏感區(次生林、竹闊葉混生林)<br/> ■■■ 中度敏感區(原生荒地)<br/> ■■■ 低度敏感區(裸地)<br/> ■■■ 既有涵管及集水井<br/> ■■■ 道路及建築物<br/> ■■■ 消能池</p> | <p>工區位於曾文大壩消能池下游，該工區散布山黃麻、血桐、大花咸豐草等先驅植種，並有銀合歡及美洲含羞草等強勢外來種入侵。</p> | |

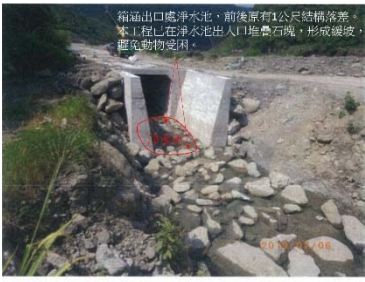
| | <p>於箱涵末端堆置土石、營造緩坡</p> | <p>確實執行</p> | <p>日期:108.07.06</p> <p>108.07.06 自主檢查表</p> |
