## 水庫集水區保育治理工程生態檢核表 主表(1/2)

| 工程基本資料 | 工程名稱<br>(編號) | 108 年度曾文水庫集水區主流新美段護岸加高工程 | 設計單位 | 經濟部水利署南區水資源局曾文水庫管理中心 |

# 水庫集水區保育治理工程生態檢核表 規劃設計階段附表

**附表 D-03 工程方案之生態評估分析**

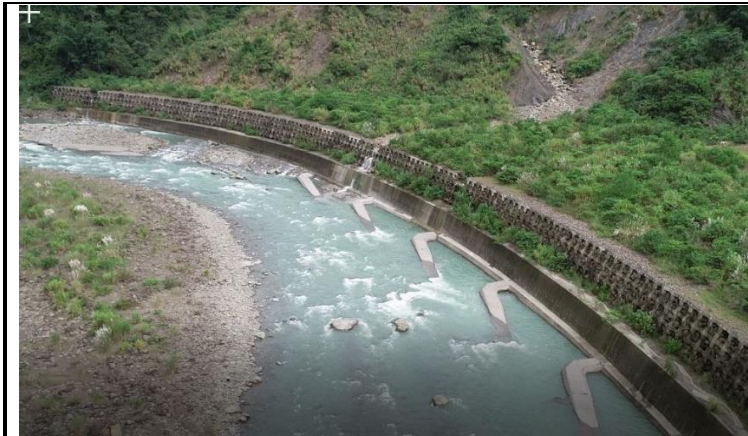
| <p>本案預定地將於既設護岸上方進行，既設護岸上方施工前環境為為裸露地及草生地。因此結構物設置的位置，不會影響到自然棲地。但需注意臨時便道的設置，因鄰近河道，需留意水質保護。護岸的結構會影響動物橫向通行，建議可採緩坡化的設計，減輕對動物通行的影響。</p> | | | |

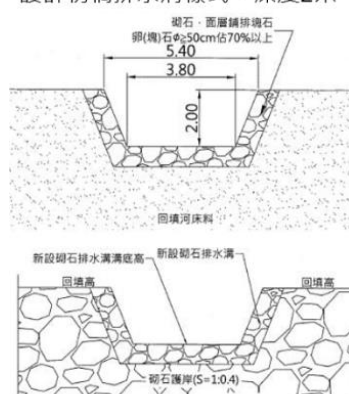
設計初稿排水溝樣式，深度2米

(2)排水溝通道設置：回填區排水溝深度 2m、坡度大於 45 度，恐動物受困，建議在排水溝出口處，以堆塊石或其他方式製造緩坡；或在每段排水溝中段或起使處，選一處加設堆塊石緩坡，使動物受困溝內時，能順利脫困。

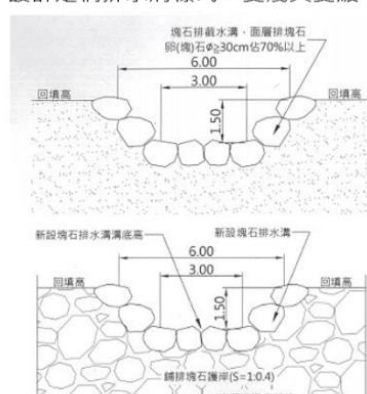
設計定稿排水溝樣式，變淺又變緩

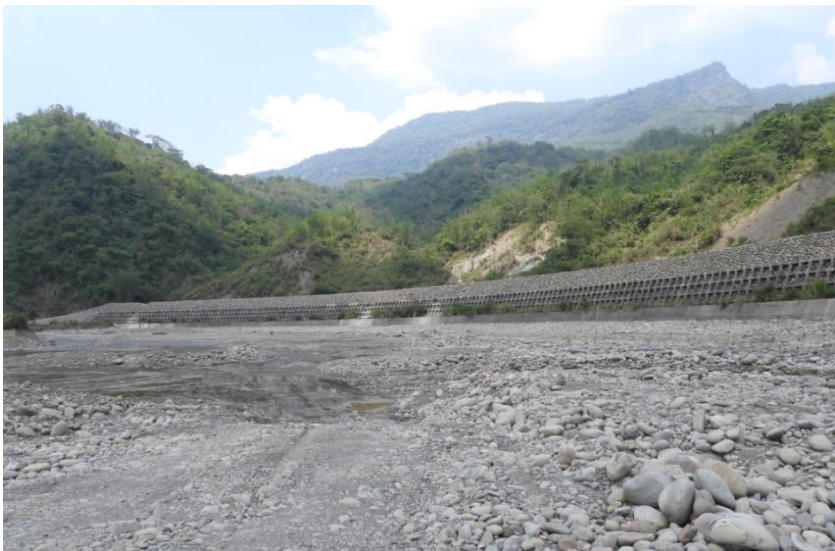
| 109.04.29 | | | |

| <p>生態人員完工後勘查，除動物通道等保育措施有確實執行外，工程主動保留河道中的大石。工程位置周邊有有小環頸鴿、小白鷺、白紋鳳蝶在工區水域活動，為水域生態健全之指標。</p> | | | |

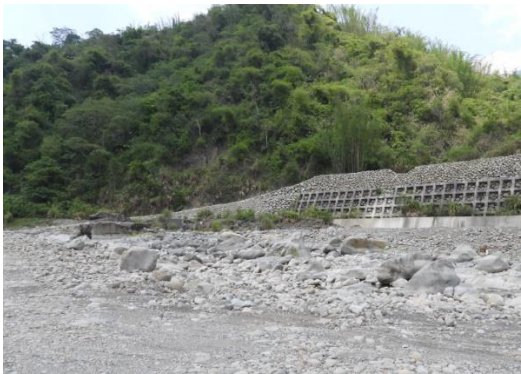
| 生態友善<br>措施 | [迴避] 護<br>岸主體通道<br>設置 | 於護岸末端<br>加設 1 處堆<br>塊石緩坡。<br>人員可順利<br>攀登，推測<br>小型哺乳動<br>物可通行。 | |

| | | | <p>109. 4. 29 生態人員現勘</p> <p>109. 4. 29 生態人員現勘</p> |

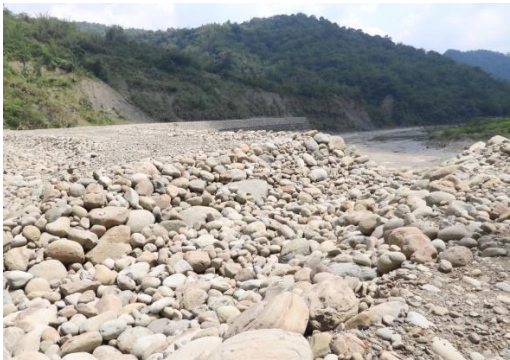
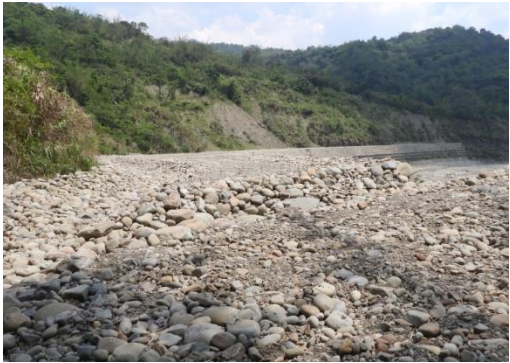
| | <p>[減輕] 排水溝通道設置</p> | <p>排水溝邊坡以塊石緩坡方式設置。調整排水溝邊坡斜度至45度以下，避免動物受困。</p> | <p>109. 4. 29 生態人員現勘</p> <p>109. 4. 29 生態人員現勘</p> <p>109. 4. 29 生態人員現勘</p> |
