水庫集水區保育治理工程生態檢核表 主表(1/2)

| 工程基本資料 | 工程名稱 (編號) | 108 年度湖域保護帶治理工程第二期 | 設計單位 | 南區水資源局曾管中心 |

水庫集水區保育治理工程生態檢核表 核定階段附表 P-01(1/2)

附表 D-02 生態專業人員現場勘查紀錄表

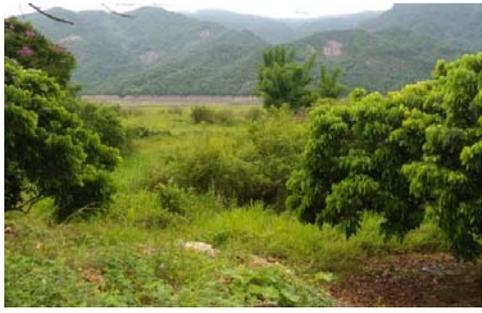
| 上圖：擋土牆預定位置 | 上圖：簡易碼頭預定位置 |

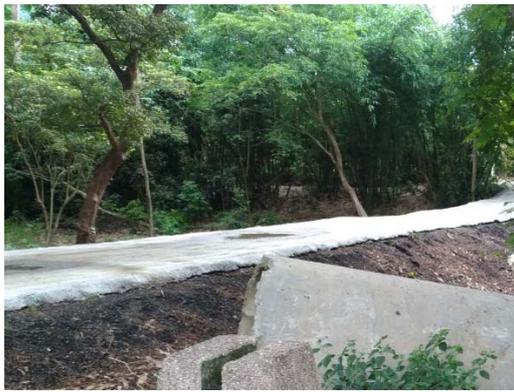
| 上圖：道路改善預定位置 | 上圖：現勘狀況 |

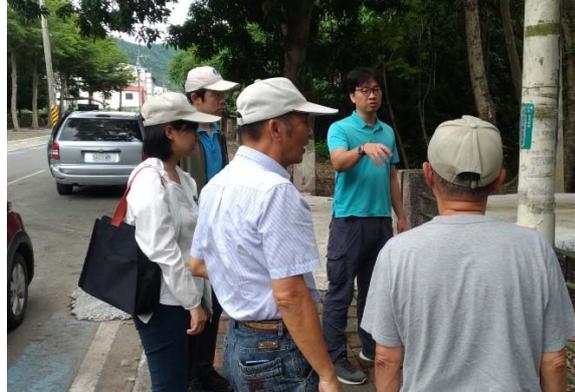
| 勘查意見 | 生態團隊及台灣濕地保護聯盟綜合意見： 雖靠近山麻雀度冬草生地，但因為現地位置為人為擾動程度高，且施工面積不大，判斷無重大生態議題。 | | | 概估經費 | | (未知) | | |

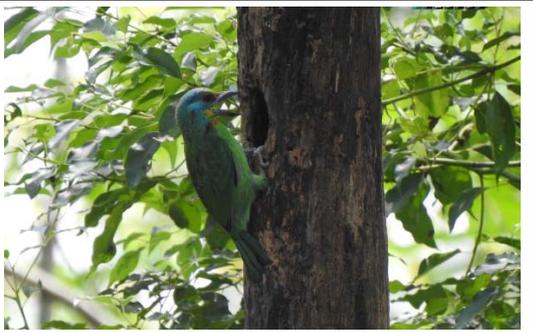
| <p>1. #8 工區因鄰近保育類鳥類山麻雀及黑鳶棲息區域，雖然施工範圍不大，但仍須注意森林棲地及大樹之保護，建議可用警示帶標示保育範圍，避免施做時，機具進出造成破壞。</p> <p>#8 工區南側次生林有五色鳥築巢。</p> | | <p>1. #8 工區設計時將注意森林及大樹之保護，盡量予以避開以免破壞當地森林棲地。#8 工區南側區域，將使用警示帶及設立告示標示，避免現場施工機具進出或停放該處。</p> <p>2. #2-#5 木本種子噴植生設計，將以原生種類為主，以避免造成外來種植物入侵。</p> | |
| <p>2. #2-#5 木本種子噴植生建議以原生種類為主，避免造成外來種植物入侵。</p> | | | |

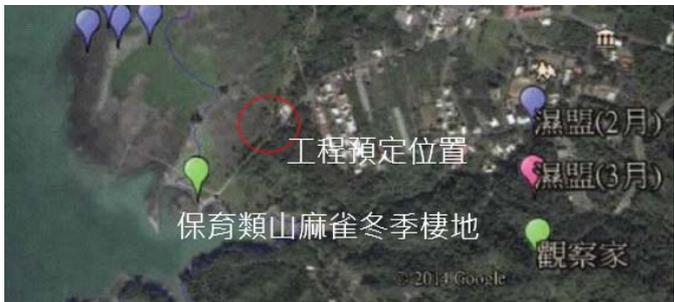
| | | <p>根據濕地保護聯盟提供 2014 年山麻雀調查位置，簡易碼頭及檔土牆工程預定位置，接近保育類山麻雀冬季棲地。山麻雀冬季會於湖域邊的草生地聚集棲息，繁殖季則利用森林中的二級巢洞或電桿洞口等類似結構築巢。</p> | |

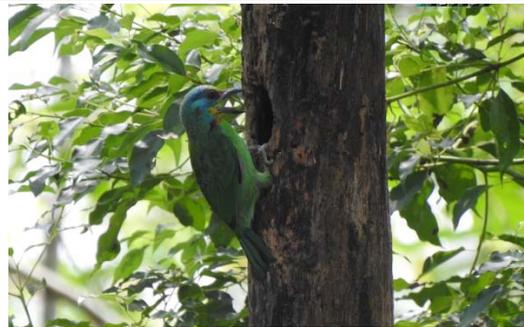
| <p>工區雖靠近山麻雀度冬草生地，但因為現地位置為人為擾動程度高，且施工面積不大，判斷無重大生態議題。但#8 工區預定地週邊有次生林環境與大樹（黑板樹及楓香），為許多鳥類及動物棲息空間，工程機具進出或材料堆置時，有可能會受到干擾破壞。</p> | | | |
| #8 工區南側次生林有五色鳥築巢。 | | #8 工區黑鳶會在大樹上停棲。 | |

1. #8工區道路北側黑板樹及楓香大樹保留，盡量避免機具破壞，可提供黑鳶（老鷹）停棲。
2. #8工區道路南側次生林，應避免於此區堆置材料或機具干擾，保護森林環境。
3. #2-#5工區崩塌地治理，木本種子噴植種類以原生種為主。

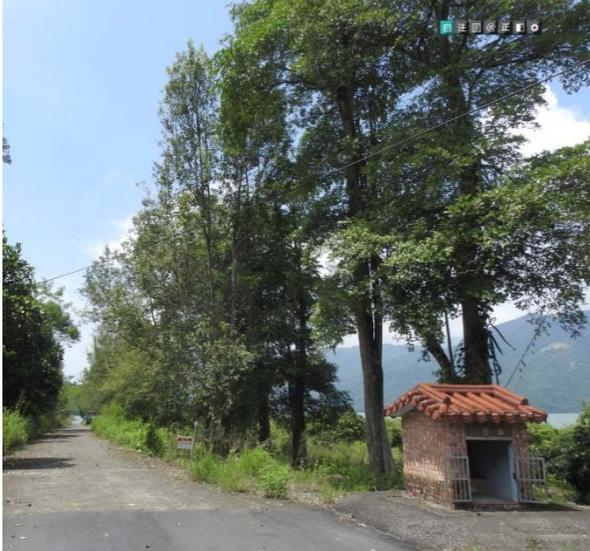
| <p>日期:108.08.23 說明: #8 工區便道北側之黑板樹及楓香。</p> | <p>日期:108.08.23 說明: #8 工區次生林。</p> |

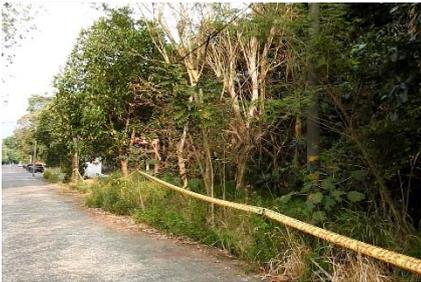
| 生態保全對象 | #8 工區道路北側黑板樹及楓香大樹保留，盡量避免機具破壞，可提供黑鳶（老鷹）停棲。 | 尚未進場施做已使用警示帶標示保護範圍。 | 108.10.31 生態人員現勘 |

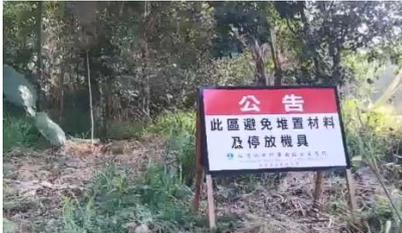
| | <p>#8 工區道路南側次生林，應避免於此區堆置材料或機具干擾，保護森林環境。</p> | <p>尚未進場施做已使用警示帶標示保護範圍。</p> | <p>108.10.31 生態人員現勘</p> <p>108.11.21 生態人員現勘</p> |
