## 水庫集水區保育治理工程生態檢核表 主表(1/2)

| 工程基本資料 | 工程名稱<br>(編號) | 108 年度曾文水庫集水區主流新美段護岸加高工程 | 設計單位 | 經濟部水利署南區水資源局曾文水庫管理中心 |

# 水庫集水區保育治理工程生態檢核表 規劃設計階段附表

附表 C-06 生態保育措施與執行狀況

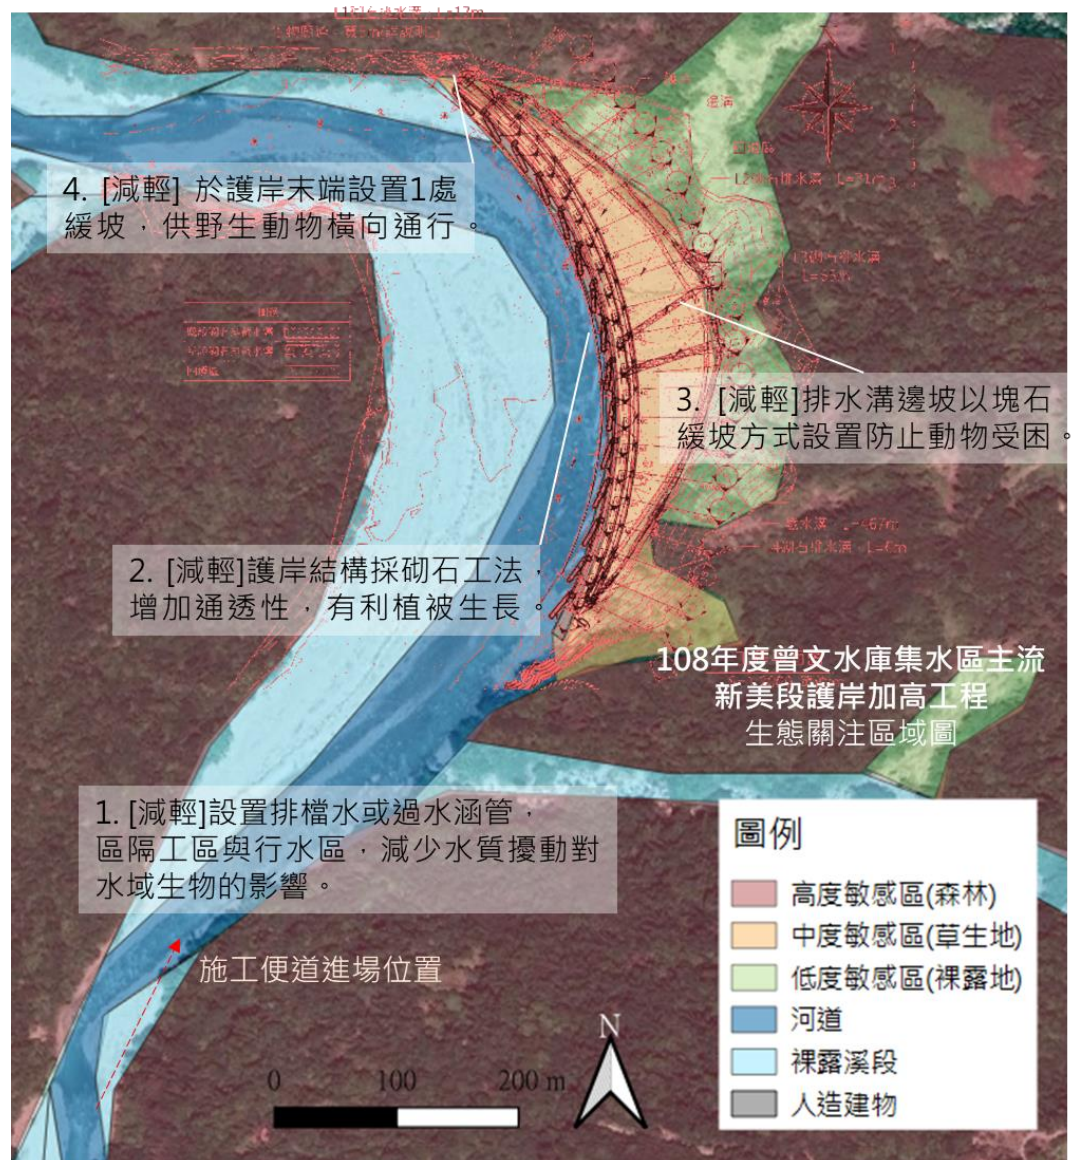
#### 5. 生態關注區域說明及繪製：

| <p>本案預定地將於既設護岸上方進行，既設護岸上方施工前環境為為裸露地及草生地。因此結構物設置的位置，不會影響到自然棲地。但需注意臨時便道的設置，因鄰近河道，需留意水質保護。護岸的結構會影響動物橫向通行，建議可採緩坡化的設計，減輕對動物通行的影響。</p> | | | |

(1) 護岸主體通道設置：本案護岸加高 5m，排水溝最低處還有 3 米落差，坡度 1:0.4 斜度大於動物坡道建議之 45 度，加上既有護岸高度，會造成動物通行橫向阻隔。建議在地形及結構考量許可下，加設 1 處堆塊石緩坡，以人員能夠順利上下

(2)排水溝通道設置：回填區排水溝深度 2m、坡度大於 45 度，恐動物受困，建議在排水溝出口處，以堆塊石或其他方式製造緩坡；或在每段排水溝中段或起使處，選一處加設堆塊石緩坡，使動物受困溝內時，能順利脫困。

(3)水質保護：設置排檔水設施，區隔工區與行水區，避免機具擾動影響水質。

(4)護岸結構採砌石工法，增加通透性，有利植被生長。

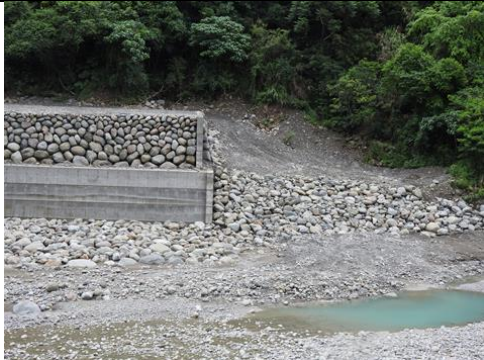
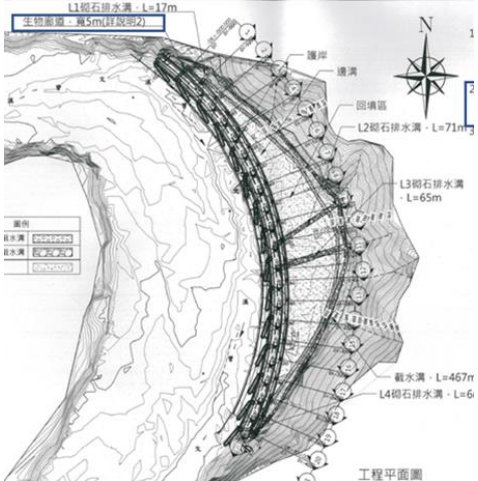
| <p>解決對策之詳細內容或方法(需納入施工計畫書中)</p> <ol style="list-style-type: none"> <li>1. 設置排檔水或過水涵管，區隔工區與行水區，避免機具擾動，保護水質。</li> <li>2. 護岸結構採砌石工法，增加通透性，有利植被生長。</li> <li>3. 於護岸末端設置1處緩坡，供野生動物橫向通行。</li> <li>4. 排水溝邊坡以塊石緩坡(小於45度)方式設置防止動物掉落無法逃脫。。</li> </ol> <p>圖說：(動物通道設置方式討論)</p> <ol style="list-style-type: none"> <li>1. 護岸主體通道設置：本案護岸加高5m，排水溝最低處還有3米落差，坡度1:0.4斜度大於動物坡道建議之45度，加上既有護岸高度，會造成動物通行橫向阻隔。建議在地形及結構考量許可下，加設1處堆塊石緩坡，以人員能夠順利上下通行為原則，如下圖「107年度曾文水庫集水區主流山美段河道護岸工程」於護岸末端堆塊石緩坡。</li> </ol> | | | |

| <p>設計定稿納入建議：</p> | | | |

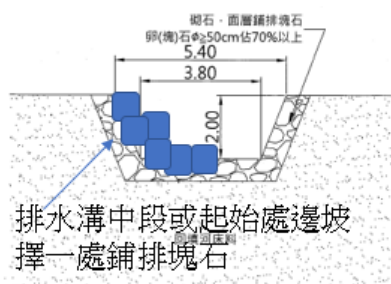
| <ol style="list-style-type: none"> <li>2. 排水溝通道設置：排水溝深度2m、坡度大於45度，恐動物受困，建議在排水</li> </ol> | | | |

溝出口處，以堆塊石或其他方式製造緩坡；或在每段排水溝中段或起始處，選一處加設堆塊石緩坡，使動物受困溝內時，能順利脫困。

設計定稿納入建議：

設計初稿排水溝樣式，深度2米

設計定稿排水溝樣式，變淺又變緩

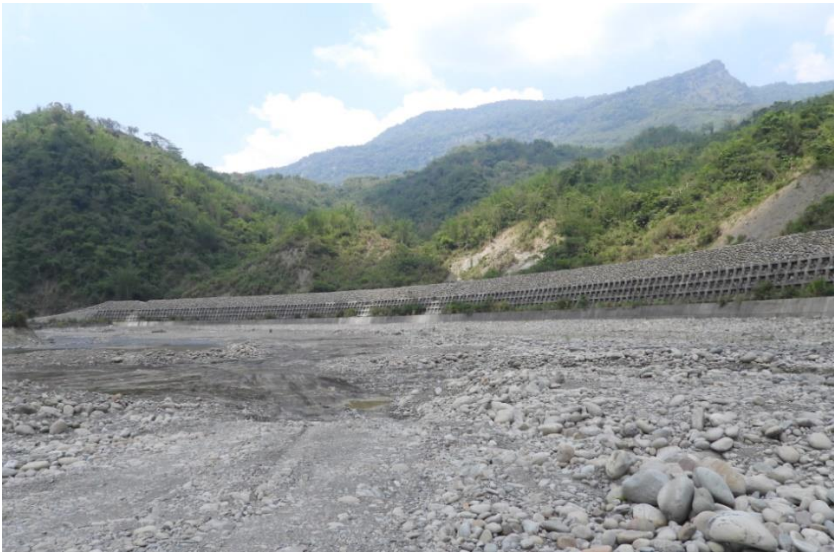
| 109.04.29 | | | |

| <p>生態人員完工後勘查，除動物通道等保育措施有確實執行外，工程主動保留河道中的大石。工程位置周邊有有小環頸鴿、小白鷺、白紋鳳蝶在工區水域活動，為水域生態健全之指標。</p> | | | |

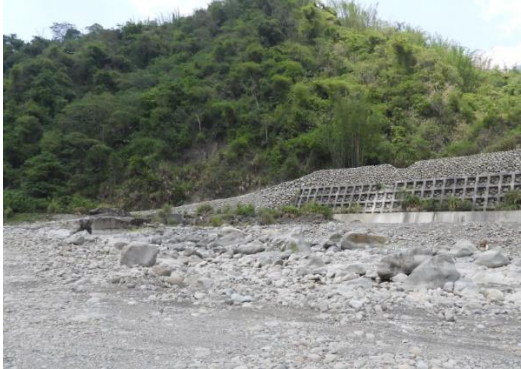
| | | | <p>109. 4. 29 生態人員現勘</p> <p>109. 4. 29 生態人員現勘</p> |

| 生態友善措施 | [迴避] 護岸主體通道設置 | 於護岸末端加設1處堆塊石緩坡。人員可順利攀登，推測小型哺乳動物可通行。 | |

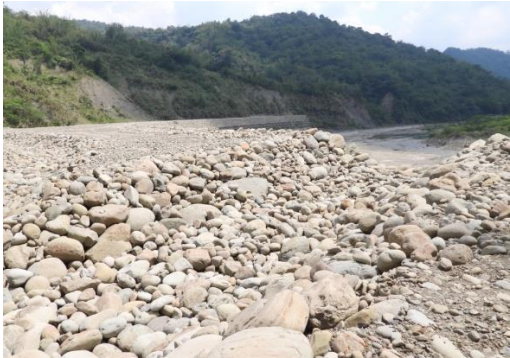
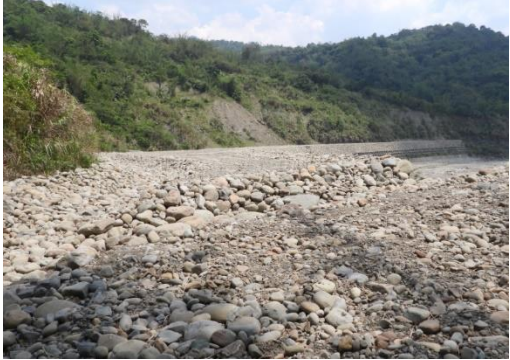
| | <p>[減輕] 排水溝通道設置</p> | <p>排水溝邊坡以塊石緩坡方式設置。調整排水溝邊坡斜度至45度以下，避免動物受困。</p> | <p>109. 4. 29 生態人員現勘</p> <p>109. 4. 29 生態人員現勘</p> <p>109. 4. 29 生態人員現勘</p> |

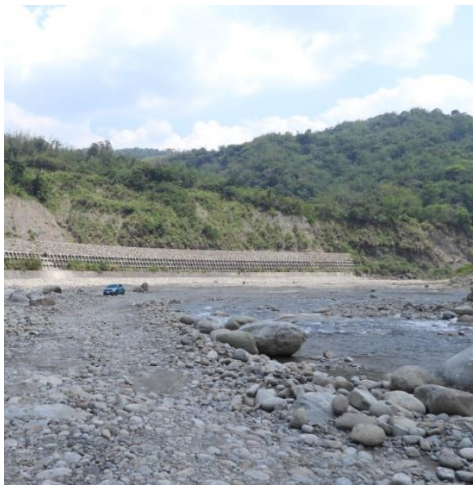
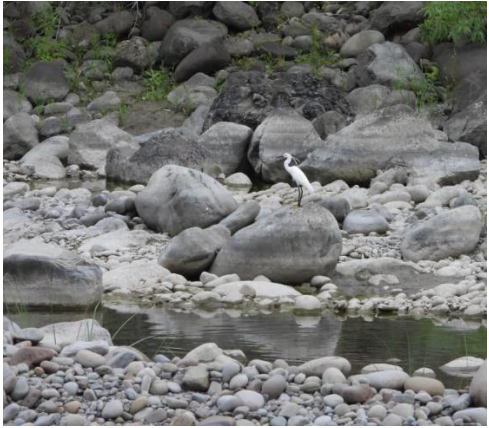
| | <p>[減輕] 水質保護</p> | <p>設置排檔水設施，區隔工區與行水區，避免機具擾動影響水質。</p> <p>工程主動保留河道中的大石。</p> | <p>109.4.29 生態人員現勘</p> <p>109.4.29 生態人員現勘</p> |
