**水庫集水區保育治理工程生態檢核表 主表(1/2)**

| 工程基本資料 | 工程名稱<br>(編號) | 108 年度阿公店水庫邊緣設施崩塌地處理工程 | | 設計單位 | 經濟部水利署南區水資源局<br>阿公店水庫管理中心 |

附表 D-02 生態專業人員現場勘查紀錄表

附表 C-03 生態專業人員現場勘查紀錄表

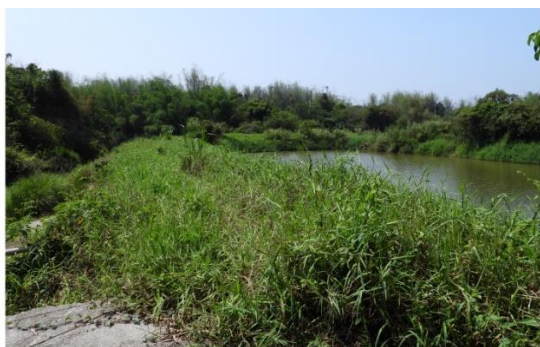
**4. 縮小施工範圍：**便道改善部分，於現有便道末端之草生地區域，不進行混泥土步道鋪設，維持地景自然度。

上圖：便道末端之草生地環境。

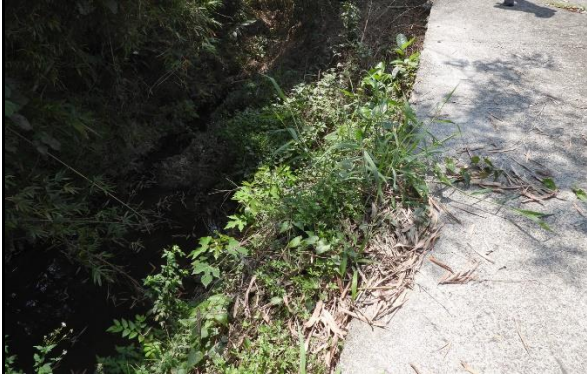
5. **動物通道設計**：旁邊小溪溝有食蟹獐及其他野生動物利用，埤塘中有移動能力較弱的斑龜。增設護岸將減低棲地之連結性，建議於護岸或周邊適當位置，應設計拋塊石緩坡或土坡設計，坡度建議 45 度以下，形式可參考附件資料。

上圖：預計設置護坡位置旁的小溪溝（照片左方）。

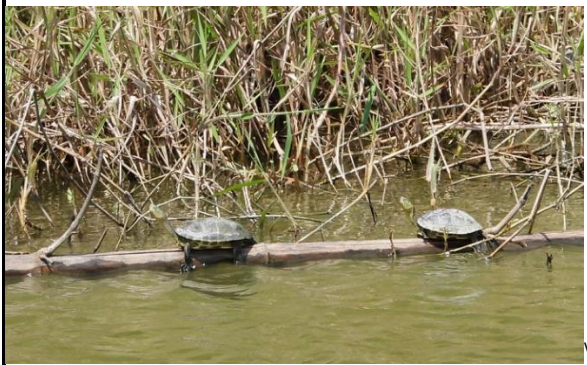
上圖：新興二濕地中的斑龜。

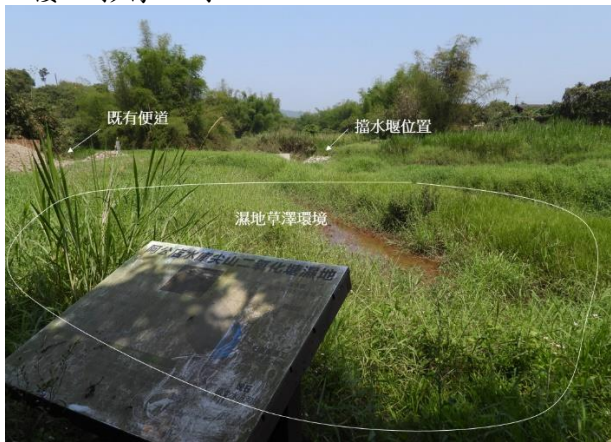
上圖：尖山二濕地擋水堰改善草澤區

現地為濕地草澤，為有利昆蟲、兩棲類、魚蝦蟹類棲息繁衍之環境，為需注意之生態保存對象。經詢問主辦單位後，瞭解濕地環境不會因工程改變，且完工後，會有濕地維護管理規劃。因此，推測工程造成的生態衝擊不大。本案之生態措施，建議機具利用現有便道施工。盡量減少原有草澤區域之干擾及破壞即可。

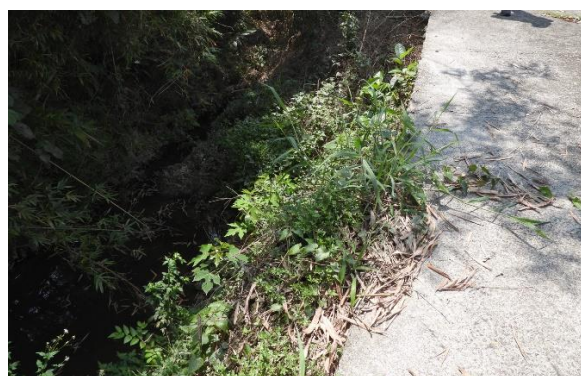
上圖：預計設置護坡位置旁的小溪溝，會有許多動物利用。

(v)動物通道設計：旁邊小溪溝有食蟹獾及其他野生動物利用，埤塘中有移動能力較弱的斑龜。增設護岸將減低棲地之連結性，建議於護岸或周邊適當位置，應設計拋塊石緩坡或土坡設計，坡度建議45度以下。

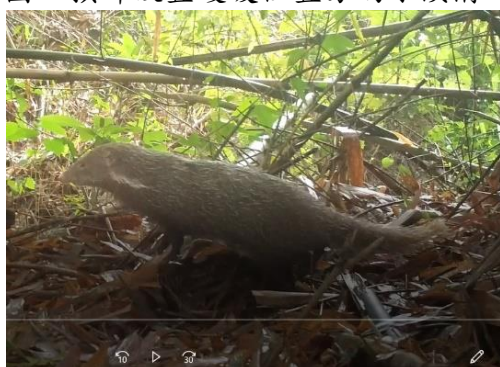
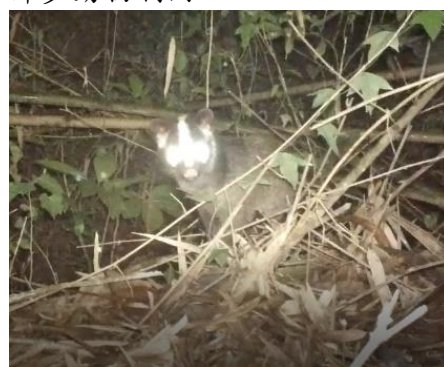
上圖：紅外線相機於施工前拍攝到的野生動物：食蟹獾及白鼻心

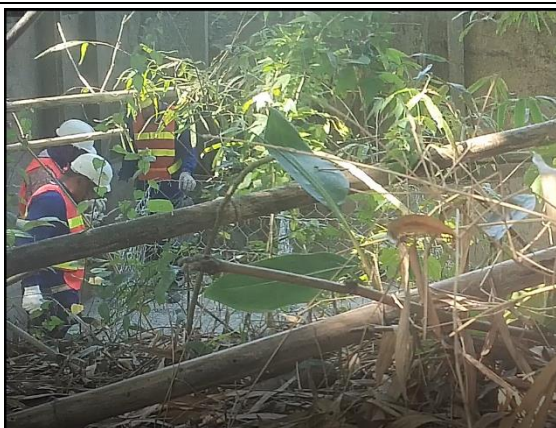
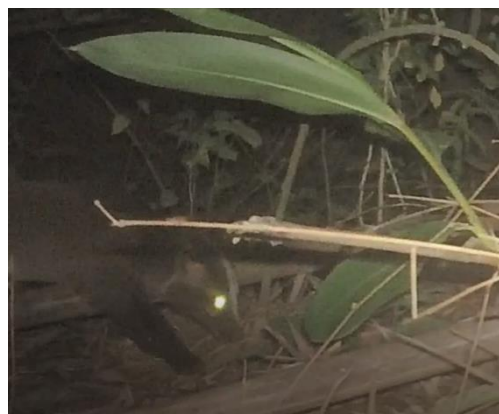
施工前與施工中監測分析結果與OI值如表。2019年4月至7月完成施工前監測，拍攝到食蟹獐、白鼻心、鼬獾、刺鼠、赤腹松鼠、竹雞、小彎嘴畫眉、白腹秧雞、大彎嘴畫眉、白腰鵲鴿等10種野生動物預定地附近活動；2019年10月至3月進行施工中監測。拍攝到食蟹獐、白鼻心、赤腹松鼠、鼬獾4種野生動物利用，可見施工期間減低對棲地干擾有其效果。偏好森林底層活動的鳥類，可能暫時選擇較無干擾之樹林活動，因此施工階段並沒有再出現在監測數值中。本工程規劃完工後監測預計在6月後進行。預期完工後，會再使區域中的野生動物的種類及頻率上升。

白鼻心於施工期間在工區旁持續紀錄

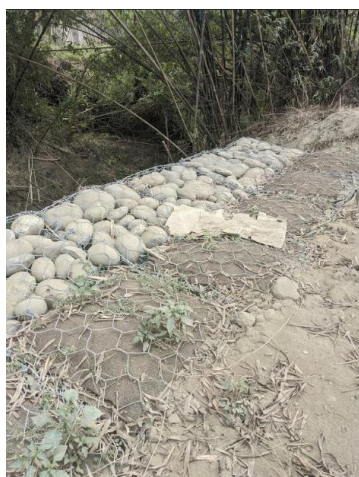
109. 03. 06 通透性結構上方植生開始回復

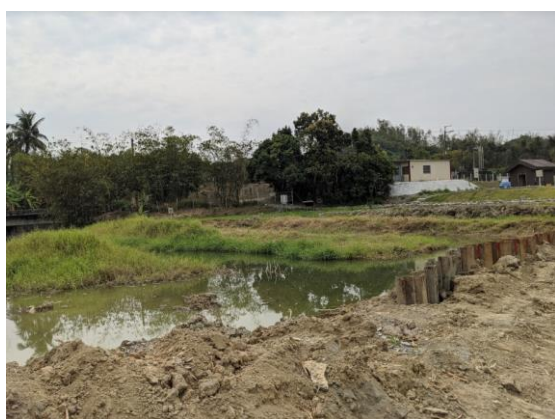
| <p>1. 施工廠商及監造確實定期填寫「生態檢核自主檢查表」，監造同時提供副本予生態團隊，以掌握現場執行情況。</p> <p>2. 尖山二濕地工區保留了工區外草則，現地發現有栗小鷺、蛙(可能是澤蛙及虎皮蛙)、魚活動，顯示縮小範圍確實保全了生物的棲所，建議以標線標示，避免擴大工區而減少草則保全範圍。</p> <p>3. 新興二濕地野生動物頻繁，施工前曾向施工廠商說明施工中減少進入林地，以及避免夜間施工，現場詢問工地負責人確實做到縮小擾動範圍，且為夜間施工，由相機監測結果亦可發現施工中動物(白鼻心、食蟹獐)仍於工區活動，可見減輕擾動之成效。</p> | | 列入工程督導紀錄中。 | |

109. 03. 06 尖山二濕地草澤保存

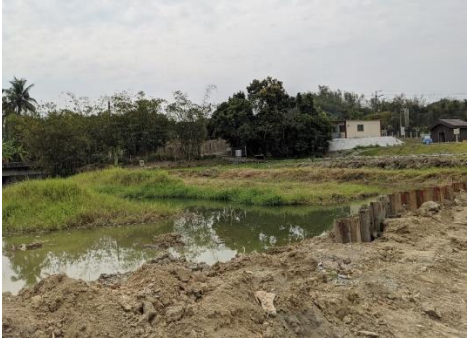
| 生態保全對象 | [縮小] 尖山二濕地擋水堰改善-草澤區保護 | 工程機具利用現有便道施工，以減少對草澤區域之干擾。生態人員現勘發現工區外草澤，現地發現有栗小鷺、蛙類、魚類活動，顯示縮小範圍確實保全了生物的棲所。 | <p>109.03.06 生態人員現勘</p> |

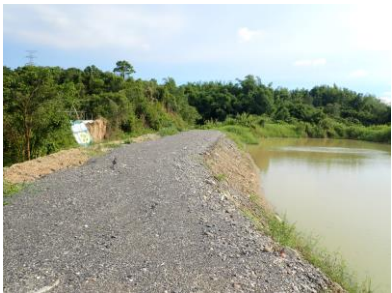
| 生態友善措施 | [減輕] 新興二濕地維護便道改善-通透性結構設計 | 採用碎石級配料鋪設路面，有助植被生長及動物利用。 | <p>109.06.02 生態人員現勘</p> |

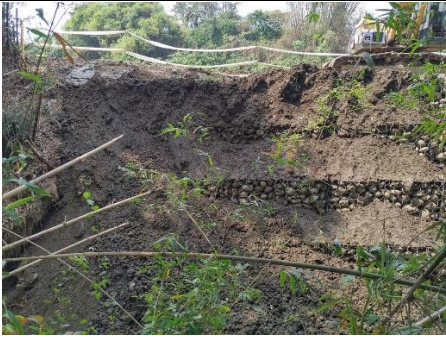
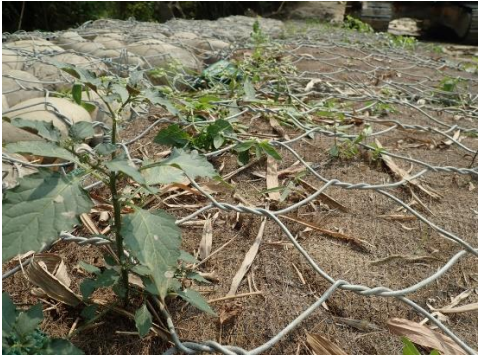
| | [補償] 新興二濕地維護便道改善-表土保存。 | 工區挖方之表土保存及後續回填石籠上方，有助於原生植物種子發芽。回填區已有龍葵、牛筋草、藿香薊、毛蓮子草等草本植物生長。 | <p>109.3.13 生態人員現勘</p> |

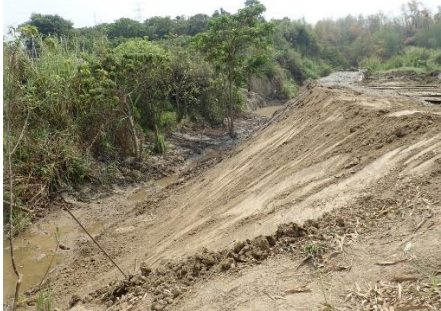
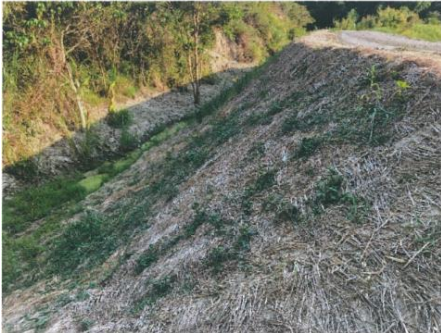
| | <p>[減輕] 新興二濕地維護便道改善-水質保護</p> | <p>於護坡完工後，鋪設稻草蓆，避免沖刷。</p> | <p>109.3.13 生態人員現勘</p> <p>109.04.27 自主檢查表</p> |
