水庫集水區保育治理工程生態檢核表 主表(1/2)

水庫集水區保育治理工程生態檢核表 規劃設計階段附表

附表 D-02 生態專業人員現場勘查紀錄表

附表 C-06 生態保育措施與執行狀況

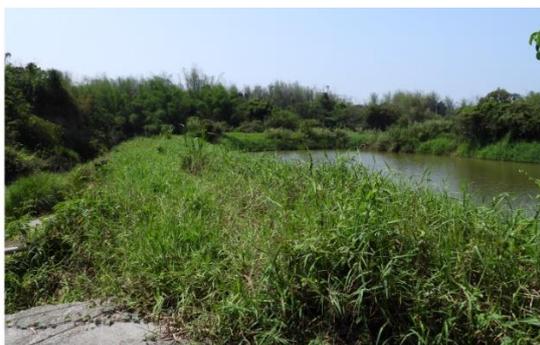
4. 縮小施工範圍：便道改善部分，於現有便道末端之草生地區域，不進行混泥土步道鋪設，維持地景自然度。

上圖：便道末端之草生地環境。

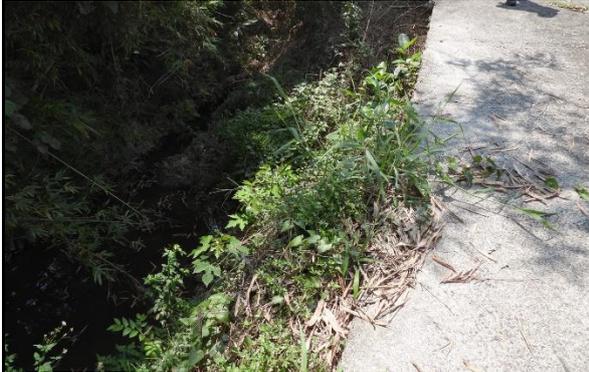
5. **動物通道設計**：旁邊小溪溝有食蟹獾及其他野生動物利用，埤塘中有移動能力較弱的斑龜。增設護岸將減低棲地之連結性，建議於護岸或周邊適當位置，應設計拋塊石緩坡或土坡設計，坡度建議45度以下，形式可參考附件資料。

上圖：預計設置護坡位置旁的小溪溝（照片左方）。

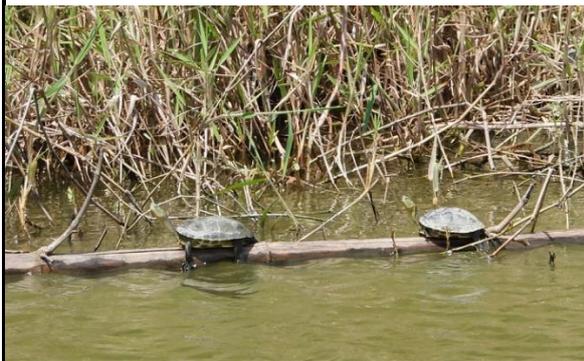
上圖：新興二濕地中的斑龜。

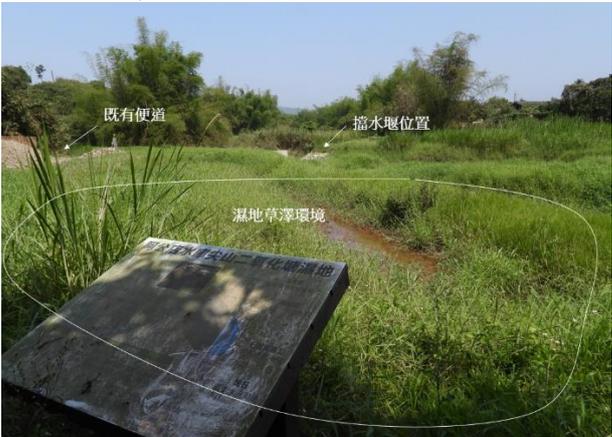
<p>上圖：尖山二濕地擋水堰改善草澤區</p>

現地為濕地草澤，為有利昆蟲、兩棲類、魚蝦蟹類棲息繁衍之環境，為需注意之生態保存對象。經詢問主辦單位後，瞭解濕地環境不會因工程改變，且完工後，會有濕地維護管理規劃。因此，推測工程造成的生態衝擊不大。本案之生態措施，建議機具利用現有便道施工。盡量減少原有草澤區域之干擾及破壞即可。

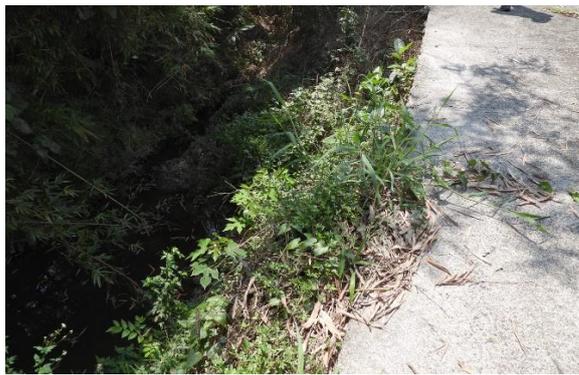
上圖：預計設置護坡位置旁的小溪溝，會有許多動物利用。

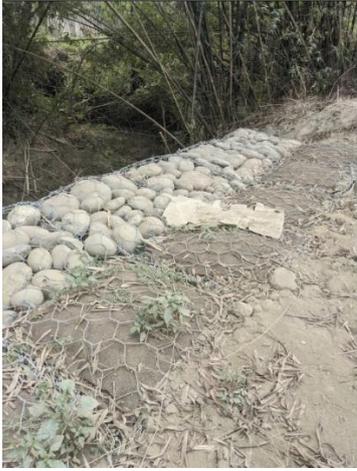
109.03.06 通透性結構上方植生開始回復

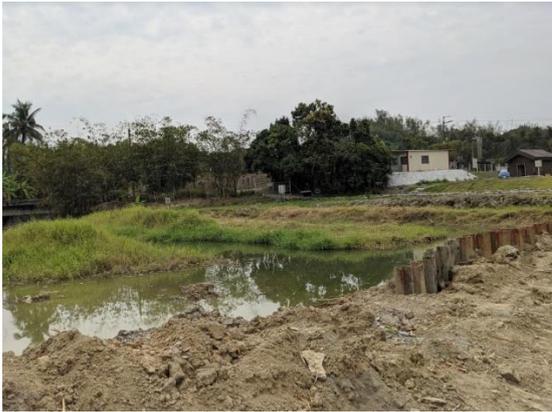
109.03.06 尖山二濕地草澤保存

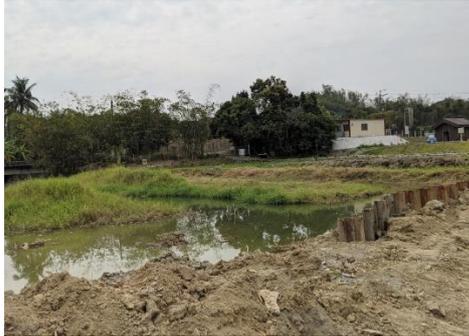
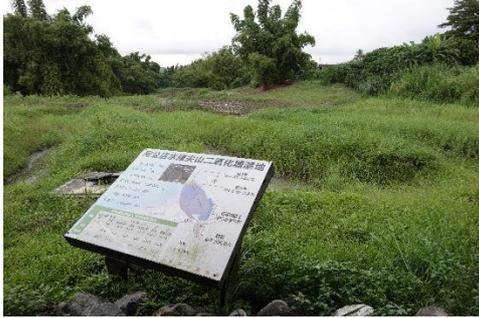
生態保全對象	[縮小] 尖山二濕地擋水堰改善-草澤區保護	工程機具利用現有便道施工，以減少對草澤區域之干擾。施工階段生態人員現勘發現工區外草澤，現地發現有栗小鷺、蛙類、魚類活動，顯示縮小範圍確實保全了生物的棲所。完工後，草澤範圍回復，有草生地鳥類、蛙類、蜻蜓活動。

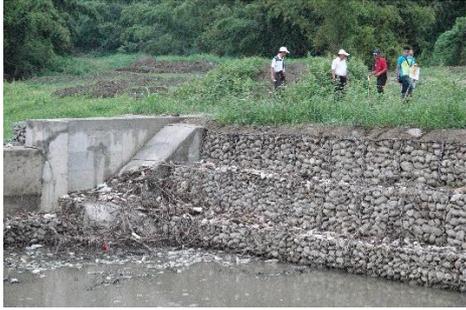
<p>109.07.28 生態人員現勘</p>
	[減輕] 尖山二濕地擋水堰改善-生物通道設置	新設擋水堰上游內側設置生物通道，以利小動物逃脫。坡度45度，適合動物利用。

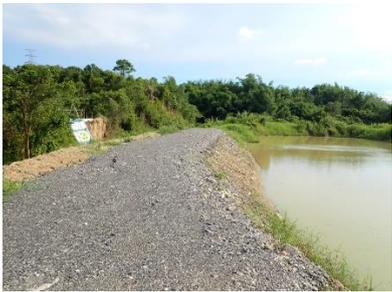
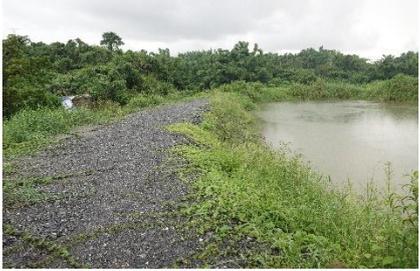
<p>109.07.28 生態人員現勘</p>
生態友善措施	[減輕] 新興二濕地維護便道改善-通透性結構設計	採用碎石級配料鋪設路面，有助植被生長及動物利用。

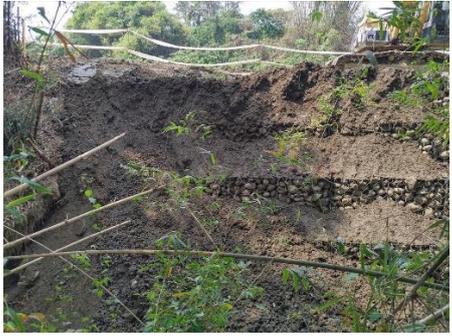
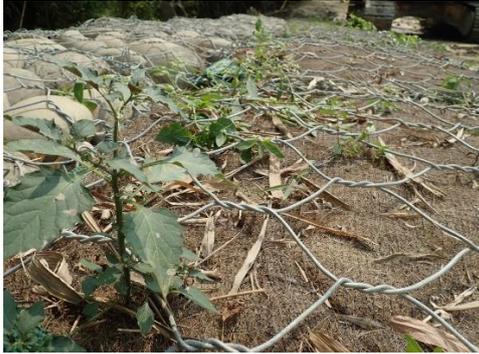
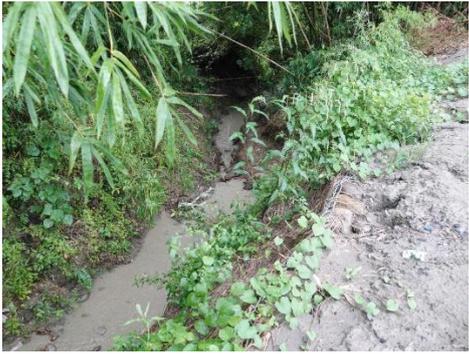
<p>109.07.28 生態人員現勘</p>
<p>[補償] 新興二濕地維護便道改善-表土保存。</p>	<p>工區挖方之表土保存及後續回填石籠上方，有助於原生植物種子發芽。回填區已有龍葵、牛筋草、藿香薊、毛蓮子草、葛藤等草本植物生長。</p>

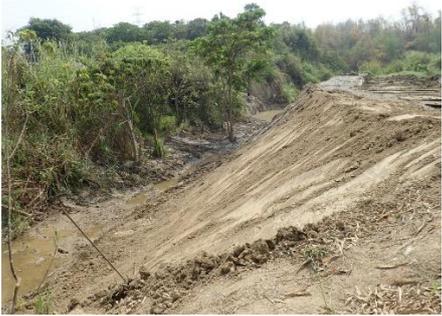
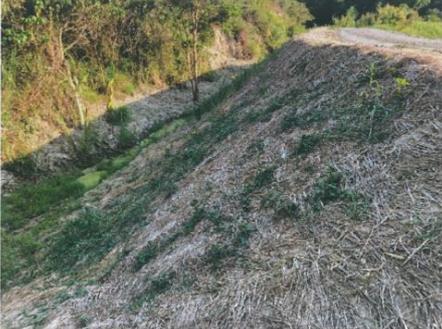
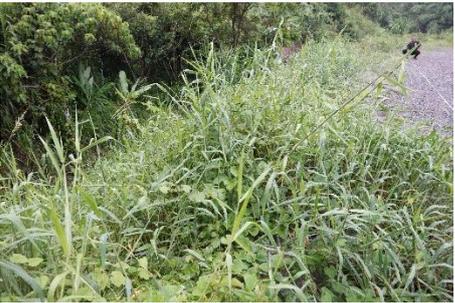
<p>[減輕] 新興二濕地維護 便道改善-水質保護</p>	<p>於護坡完工後，鋪設稻草蓆，避免沖刷。</p>

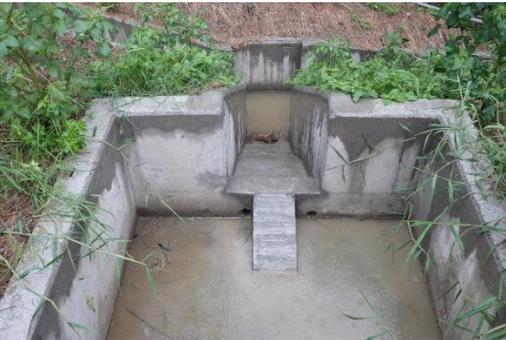
<p>109. 07. 28 生態人員現勘</p>
	<p>[減輕] 新興二濕地維護 便道改善-動物通道設置</p>	<p>石籠上方設置緩坡以利食蟹獾、斑龜及其他動物通行。</p>
