# 濁水溪許厝寮堤段整體改善工程生態檢核

委託單位：基元營造有限公司

執行單位：民翔環境生態研究有限公司

中華民國 111 年 1 月

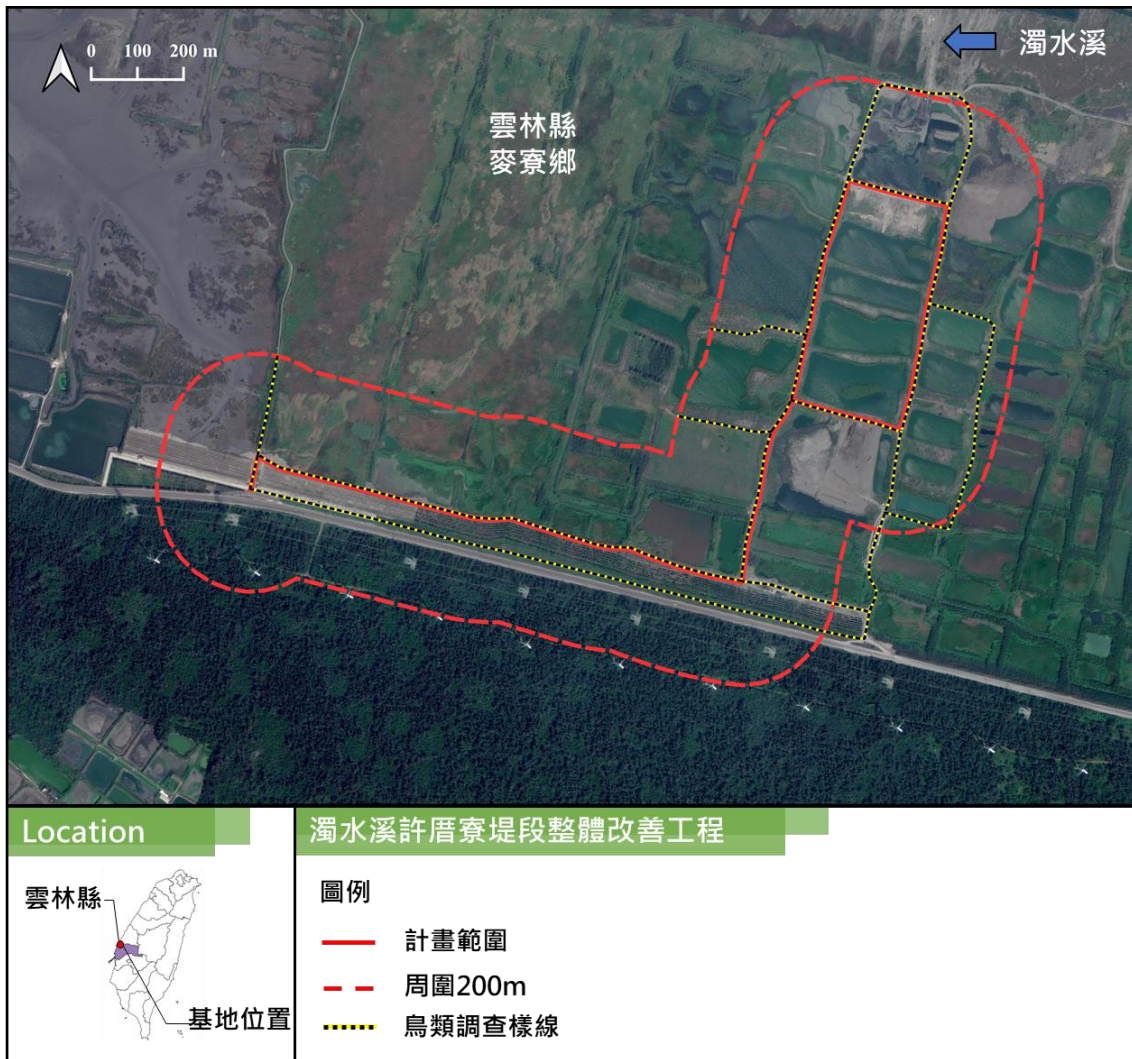
圖 2、本計畫範圍與鳥類調查樣線

調查項目包括陸域植物(移除樹木種類與數量估算)、陸域動物(鳥類)，鳥類之名稱則參考中華民國野鳥學會所公告最新版之鳥類名錄。保育等級依據農委會於 108 年 1 月 9 日公告最新版本之「保育類野生動物名錄」，本計畫範圍與鳥類調查樣線詳見圖 2。

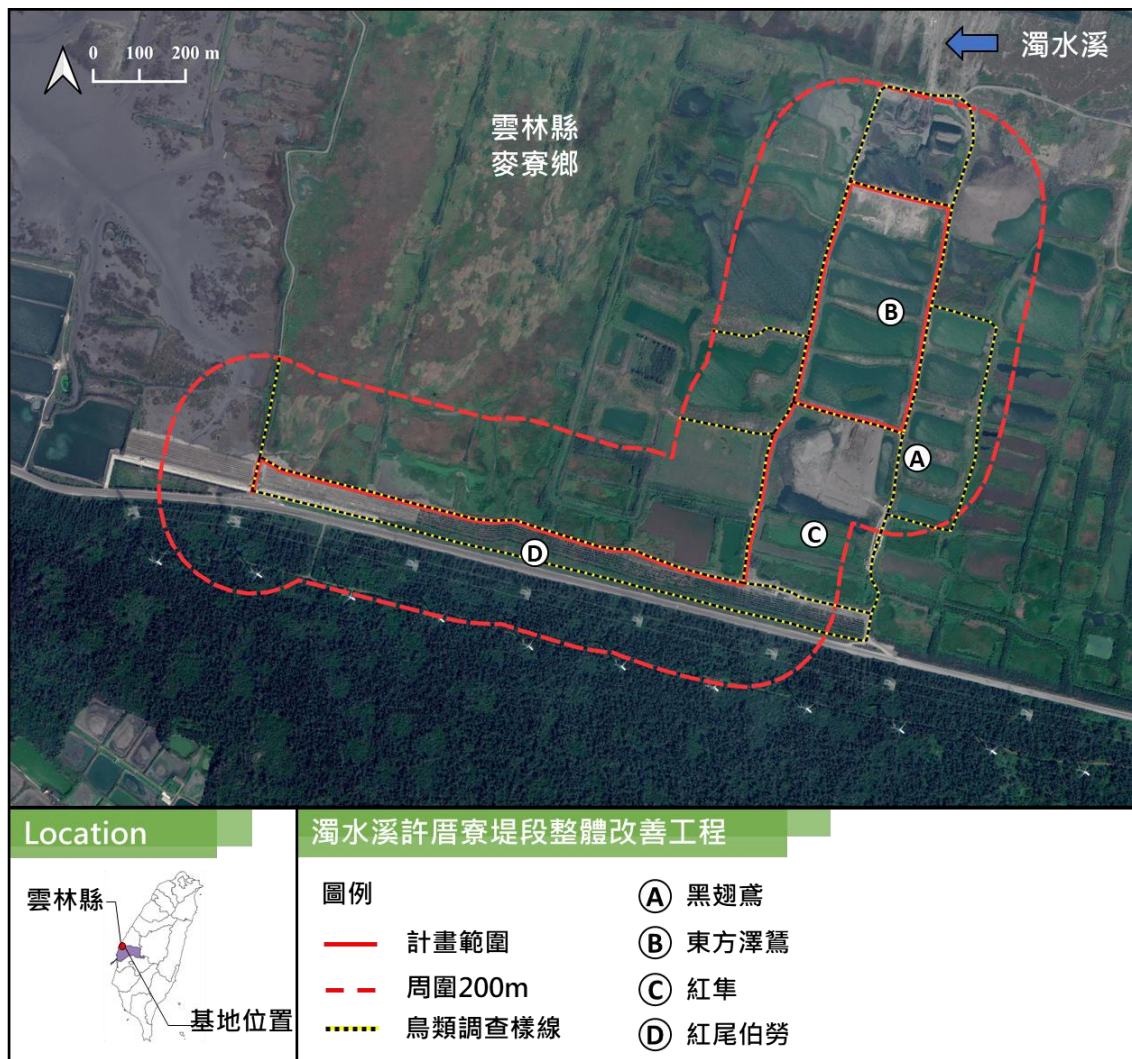
圖 4、本計畫保育類分布圖

本季調查記錄黑翅鳶、東方澤鳶、紅隼等 3 種珍貴稀有保育類與紅尾伯勞 1 種其他應予保育類。保育類物種佔所有種類的 11.43%。

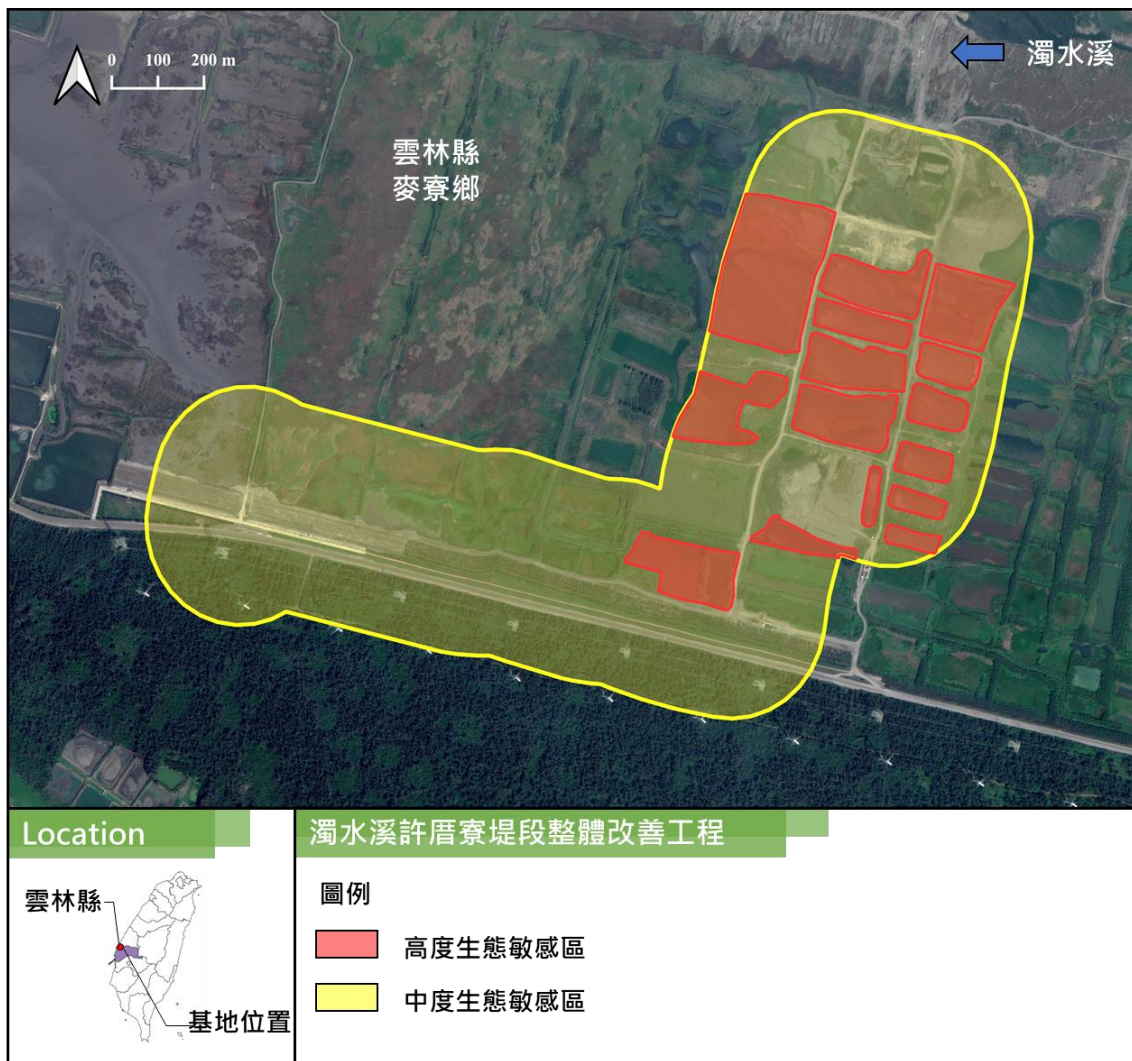
圖 5、本計畫生態關注圖

本計畫範圍位於濁水溪口南岸，水鳥資源豐富。其中兩側水塘周圍有大量蘆葦植被，具高隱蔽性，水塘內有鷺科、雁鴨科、秧雞科等水鳥棲息，水塘周圍則記錄黑翅鳶、東方澤鳶、紅隼等保育類，因此將水塘及周圍植被列為高度生態敏感區，其餘草生地、防風林地與裸露沙地則列為中度生態敏感區(圖 5)。後續於施工時期應迴避水塘周圍等高度敏感區；工程機具或堆放施工物品應優先選擇裸地環境，避免影響草生地拓殖；工程機具行駛，除所造成之揚塵，應定期實施灑水作業，且應避免駛入施工路線以外的區域，避免草生地環境遭破壞。

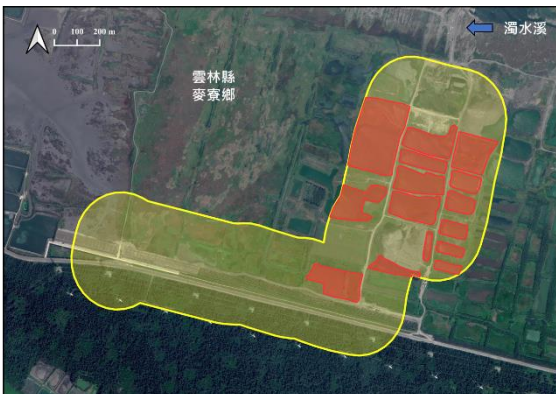
| <p>Location<br/>雲林縣<br/>麥寮鄉<br/>基地位置</p> <p>濁水溪許厝寮堤段整體改善工程</p> <p>圖例<br/>高度生態敏感區<br/>中度生態敏感區</p> | | | <p>計畫範圍內兩側水塘周圍有大量蘆葦植被，具高隱蔽性，水塘內有鷺科、雁鴨科、秧雞等水鳥棲息，水塘周圍則記錄黑翅鳶、東方澤鳶、紅隼等保育類，因此將水塘及周圍植被列為高度生態敏感區，其餘草生地、防風林地與裸露沙地則列為中度生態敏感區。</p> | | |

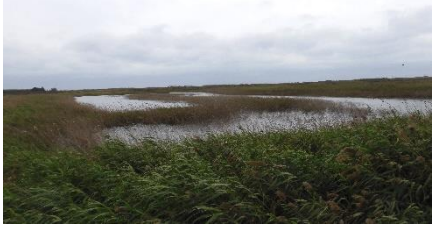
| 1 | 「迴避」：水棲鳥類資源豐富，應避免破壞周圍植被，因此工程應迴避水塘周圍。 | ■是□否□未達工程期程 | <p>工程未破壞水塘周圍植被</p> |

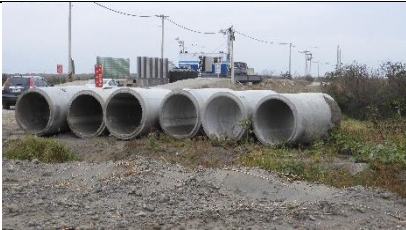
| 4 | 「減輕」：維持工區及周邊整潔，民生與工程廢棄物應妥善回收處理。 | ■是□否□未達工程期程 | <p>施工物妥善集中堆置</p> |

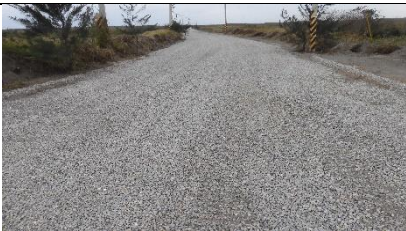
| 5 | 「減輕」：施工車輛運行易產生揚塵，定時對施工道路及車輛進行灑水降低揚塵量，降低揚塵對周圍植物之危害。 | ■是□否□未達工程期程 | <p>道路鋪設碎石路面減少揚塵</p> |

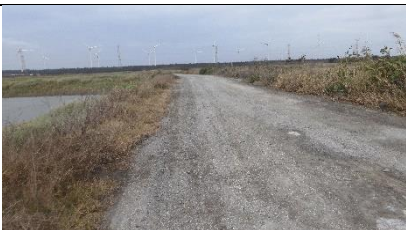
| 6 | 「減輕」：調整施工便道路線，利用既有道路、便道或農路，或從裸露地等敏感度較低之區域佈設，避免設置於自然植被區域，或減少工程對植生區域之擾動。 | ■是□否□未達工程期程 | <p>工程便道沿用既有道路</p> |
