# 濁水溪許厝寮堤段整體改善工程生態檢核

委託單位：基元營造有限公司

執行單位：民翔環境生態研究有限公司

中華民國 111 年 3 月

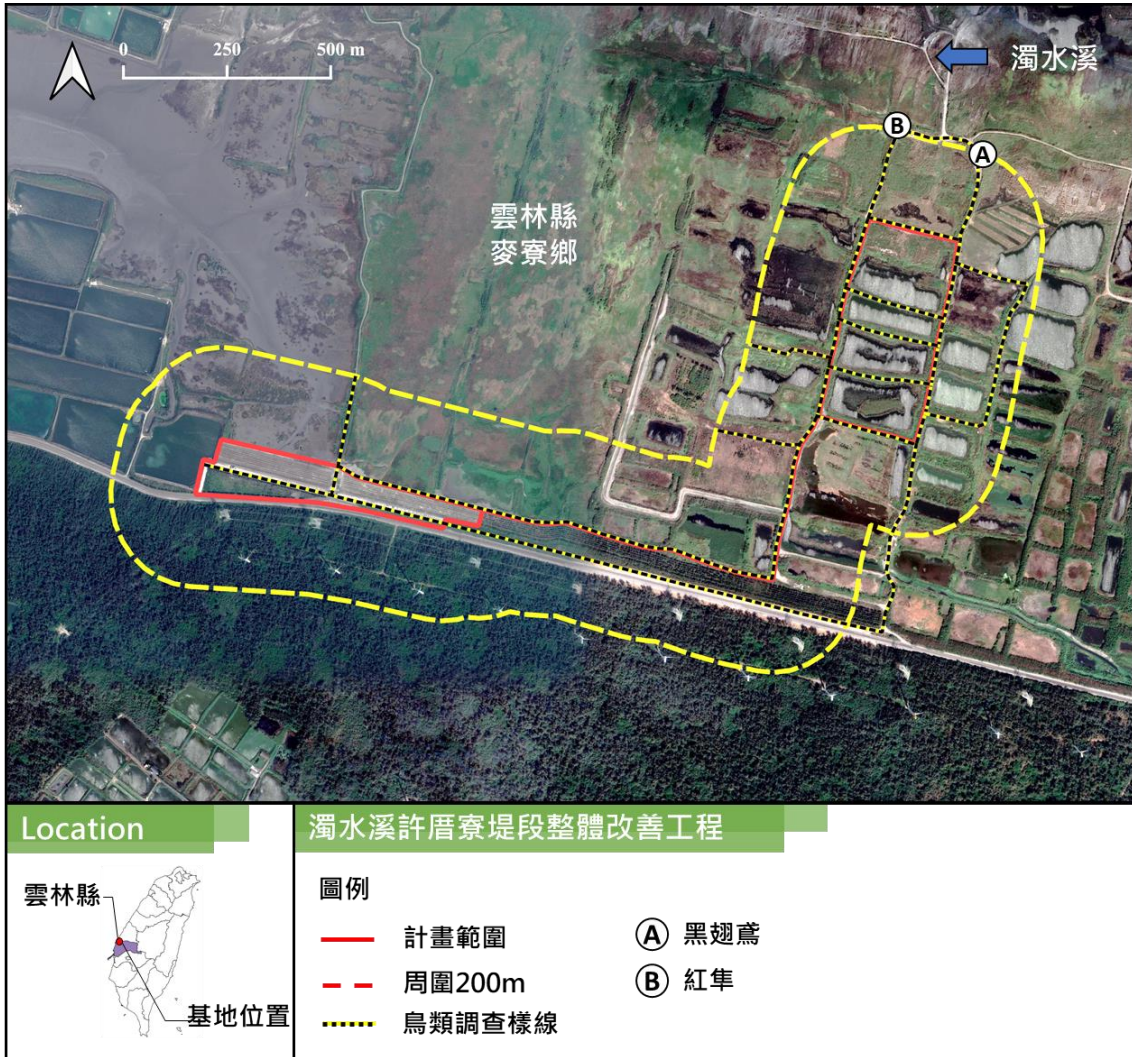
圖 4、本計畫保育類分布圖

本季調查記錄黑翅鳶、紅隼等 2 種珍貴稀有保育類與黑頭文鳥 1 種其他應予保育類。保育類物種佔所有種類的 8.82%。保育類位置詳見圖 4。

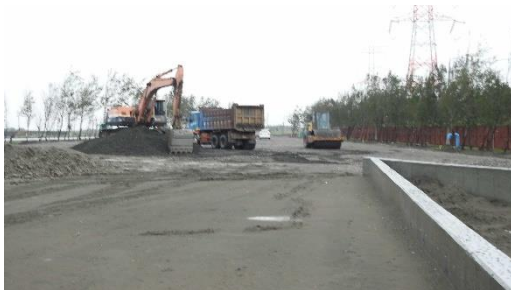
入口處停車場施工 111.3.24

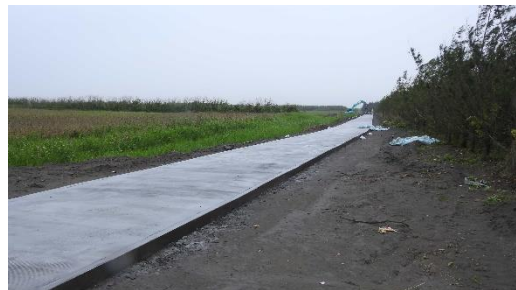
固化土步道 111.3.24

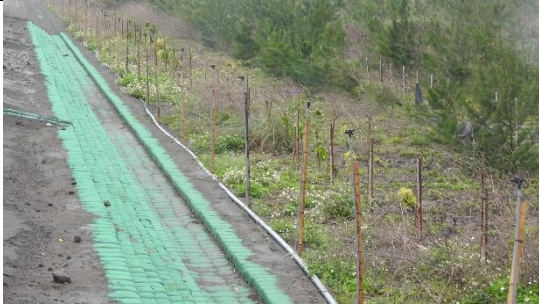
項次	檢查項目	執行結果			執行狀況陳述
		已執行	執行但不足	未執行	
3	「減輕」：施工車輛運行易產生揚塵，定時對施工道路及車輛進行灑水降低揚塵量，降低揚塵對周圍植物之危害。	v

<p>工區內灑水系統，會定時間進行灑水作業</p>
4	「迴避」：施工前以圍籬、插桿、警示帶等標示施工範圍，避免施工人員及機具誤入破壞施工計畫範圍以外的植生區域。	v			  <p>施工圍籬</p>

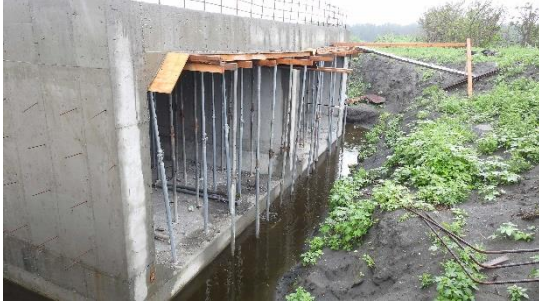
項次	檢查項目	執行結果			執行狀況陳述
		已執行	執行 但不足	未執行	
	置隔離圍籬降低噪音，以減少施工對鄰近物種之干擾。				
10	「減輕」：水塘周圍工程應避免於冬候鳥來台度冬期間施作。	v			本案目前施作的工程皆位於南側的道路與堤防等低度生態敏感區，並不影響北側水塘區的鳥類
11	「減輕」：生態池區湖中島之營造，建議依現況環境因素進行施作，避免過度人工化，亦可減少對棲地、水域環境及水體之擾動。			v	未達工程期程
12	「減輕」：生態池周遭調查發現有斑龜之記錄，建議於生態池周遭及施工車輛行經動線進行每日巡視，若有發現應協助搬運離開施工道路。	v			確實執行
13	「減輕」：生態池周遭調查發現有斑龜之記錄，建議於生態池周遭及施工車輛行經動線設置生態廊道。	v

<p>水塘周邊的箱涵完工後可設計作為斑龜通道</p>

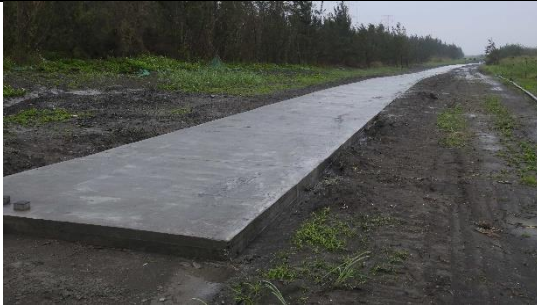
項次	檢查項目	執行結果			執行狀況陳述
		已執行	執行 但不足	未執行	
17	「補償」：固化土步道周遭施工便道所造成之裸露面，建議以馬鞍藤進行植被回復。			v

<p>固化土步道施工中，尚未種植植栽</p>
18	「減輕」：固化土步道周遭排水線有大量布袋蓮生長，建議施工時一併整理移除。			v	未達工程期程
改善對策建議					
環境異常狀況說明		複查日期		民國 年 月 日	
備註
