# 經濟部水利署南區水資源分署

## 荖濃溪(里嶺)伏流水統包工程

### 地下水水位觀測報告

監測時間:113/1/12~113/9/26

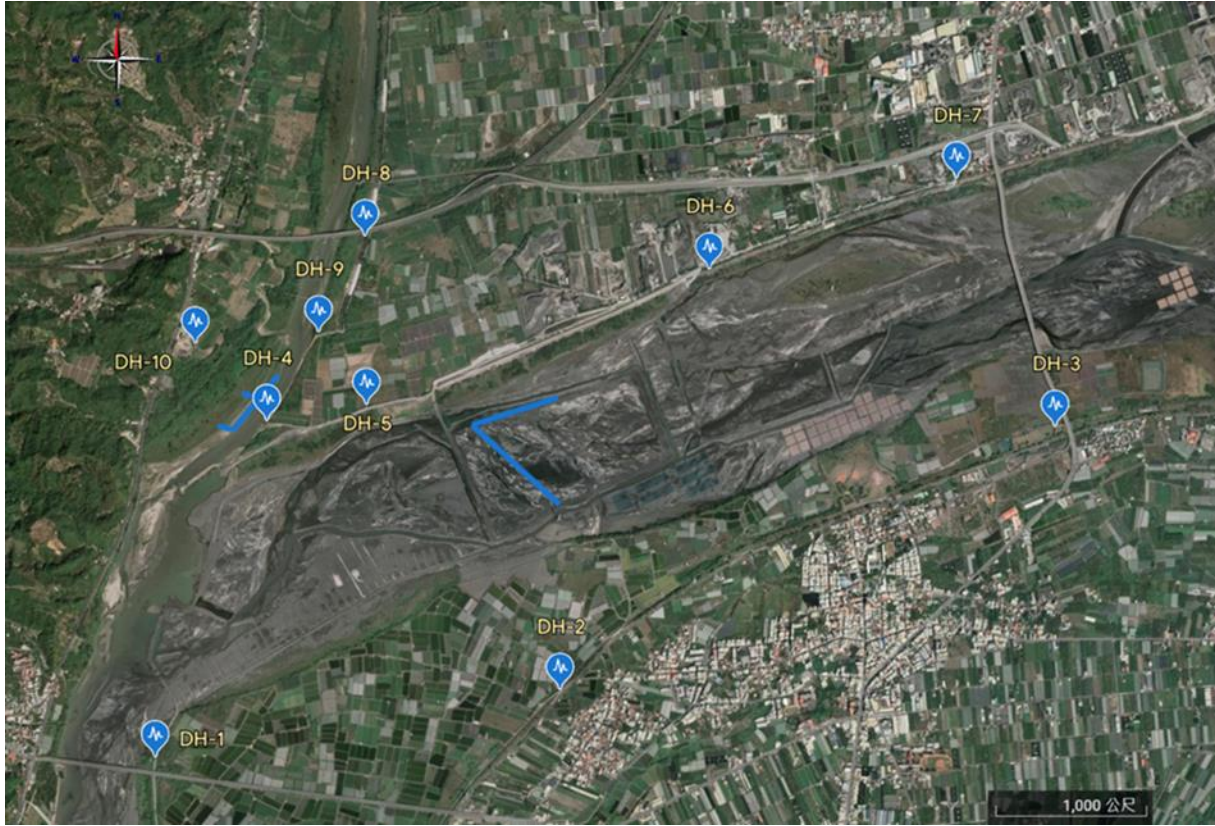
圖 1-1 本工程設置地下水觀測井位置圖

荖濃溪(里嶺)伏流水統包工程(以下簡稱本工程)於荖濃溪與旗山溪匯流處鄰近區位設置 10 處地下水觀測井位置如圖 1-1 及表 1-1 所示。

觀測井編號	TWD97 X	TWD97 Y	井頂高程(EL.m)	井體深度(m)
DH-1	194426.881	2518875.004	30.964	30
DH-2	196237.666	2519375.897	32.382	30
DH-3	199140.120	2520903.502	38.145	30
DH-4	194860.325	2520891.164	34.648	30
DH-5	195344.125,	2520983.205	35.192	30
DH-6	197015.381	2521624.700	33.896	30
DH-7	198767.179	2522221.795	38.018	30
DH-8	195290.674	2522034.141	33.396	30
DH-9	195120.732	2521408.974	33.662	30
DH-10	194180.128	2521088.800	33.981	30

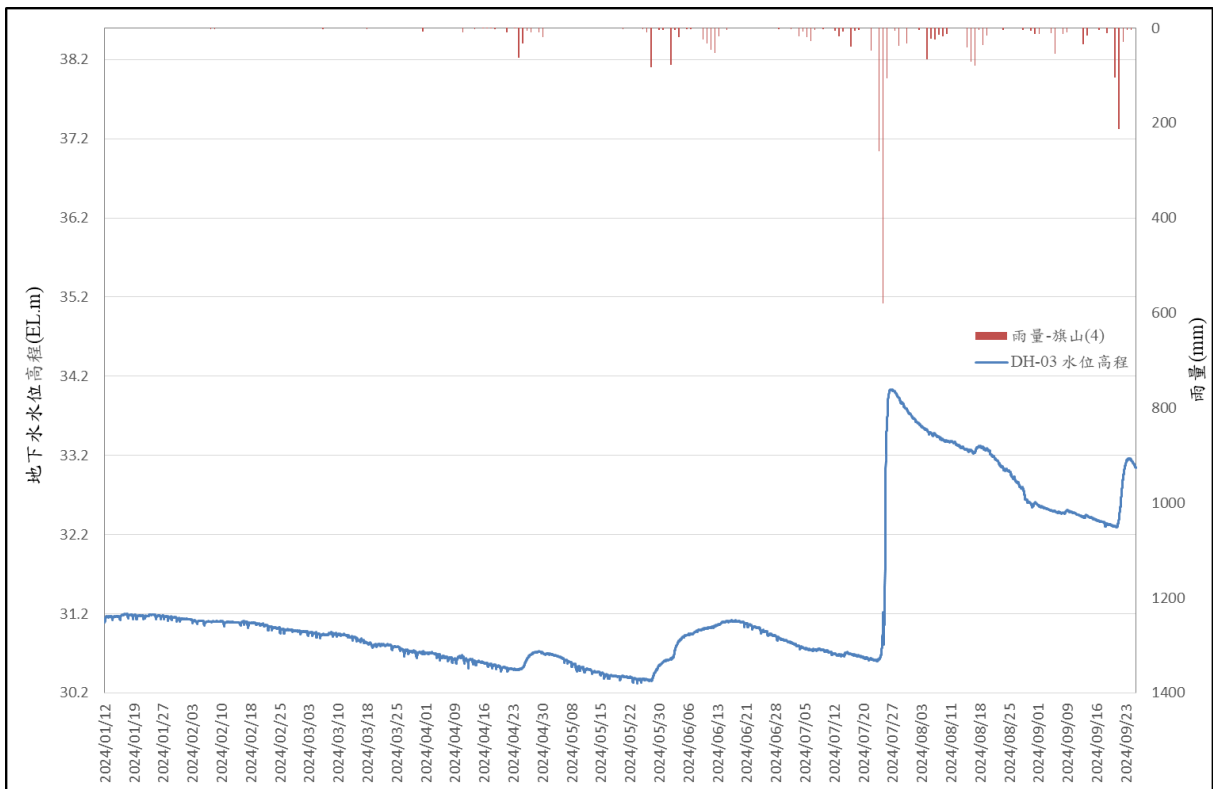
圖 2-3 DH-3 觀測井地下水位歷線圖

DH-3 井頂高程為 38.15 公尺，地下水位高程變化約在 30.32~34.03 公尺之間，地下水位深度變化約在井頂下方 4.12~7.82 公尺之間。

該觀測井鄰近多有農作旱田，疑似周邊抽水井抽水，造成地下水位形成短期不規則洩降變化，惟可能周邊抽水井距離該觀測井較遠，地下水位變化幅度極微；另觀測期間之枯水期未有明顯降雨，而在時序逐漸進入豐水期後，地下水位隨降雨量與降雨頻率增加，該觀測井於 5 月下旬至 6 月中旬地下水位有明顯回升，惟 6 月下旬至 7 月中旬降雨不豐，地下水位則又持續下降；7 月 24~26 日為凱米颱風影響台灣南部期間，因該期間高屏溪流域降下超大豪雨，造成地下水位快速上升，此觀測井地下水位最高達高程 34.03 公尺。
