## 第三章 生態檢核作業

## 3-2 執行結果

| 工程名稱 | 荖濃溪（里嶺）伏流水 | 填表日期 | 110 年 8 月 31 日、111 年 2 月 8 日 |

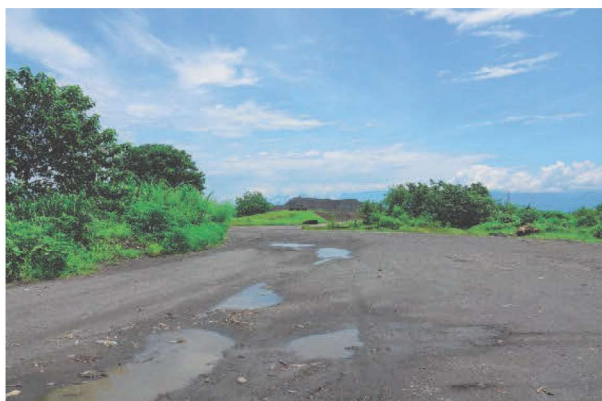
集水井#1 預定位置周邊環境 (110.07.27)

| 3. 集水井#1 預定位置西南測荖濃溪高灘地，有屏東林管處今年規劃植生復育試驗位置（請詳見本表後方生態關注區域圖），相關植生區域，建議未來工程進行時，能盡量減少材料堆置或機具停放干擾。 | 3.本工程於細部設計圖說審查時，要求工程平面配置圖說標示「屏東林管處規劃植生復育試驗位置」並備註禁止材料堆置或機具停放。 |

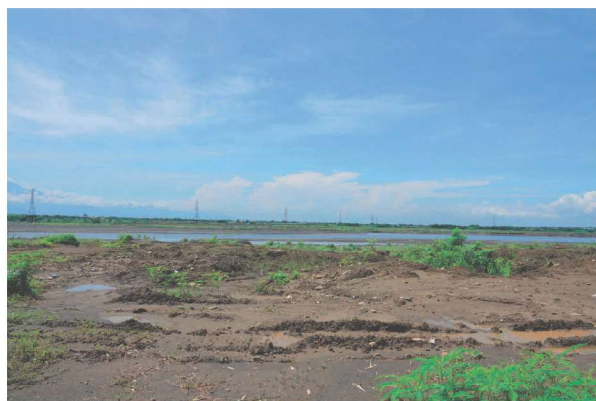
| (1) 荖濃溪一側之河道及道路兩旁，因農耕及前期堤岸工程干擾，環境以裸露地為主，穿插銀 | | | |

合歡及陽性樹種，雖無重要敏感區域，但須注意入侵種植物議題。

荖濃溪河道環境現況 (110.07.27)

| 1. 荖濃溪一側之河道及道路兩旁，因農耕及前期堤岸工程干擾，環境以裸露地為主，穿插銀合歡及陽性樹種，雖無重要敏感區域，但須注意入侵種植物議題。 <b>建議妥善規劃相關植生策略。</b> 如於需綠美化或施工復原區域，規劃種植適生樹種如苦楝、血桐、相思樹等，以減低銀合歡擴散風險。 | | 1.本工程發包策略原則採「基設統包方式」辦理，岸上輸水管路屬狹長帶狀，工法可採明挖或地下推管工法，需視發包後承包商細設結果後確定工法，若屬採明挖方式，於細部設計圖說審查時，請廠商將「開挖後所移除之入侵種植物不得外運，並且就地掩埋」列入細部設計圖說內要求辦理。 | |

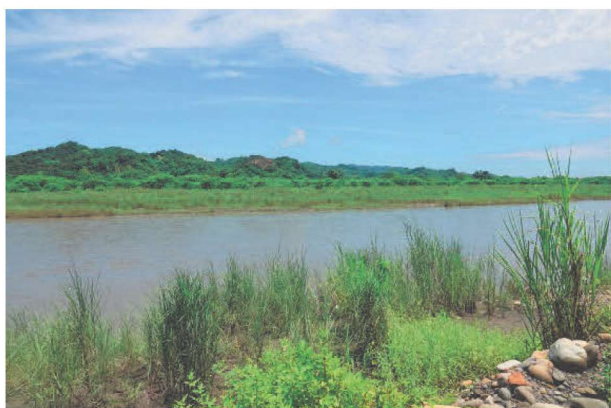
(4) 較需注意為旗山溪一側，右岸為天然河岸，有大面積濱溪林帶，為保育類鳥類生育地，施工可能造成棲地減損。

旗山溪右岸有天然河岸草澤及濱溪林帶  
(110.07.27)

| 4. 較需注意為旗山溪一側，右岸為天然河岸，有大面積濱溪林帶，為保育類鳥類生育地，施工可能造成棲地減損。建議現縮工程影響範圍，保留濱溪林帶之喬木，盡量對縮小旗山溪一側之重要棲地之影響。 | | 4.本工程旗山溪側伏流水集水暗管埋設，主要以旗山溪行水區域河床及左岸為主，對右岸天然河岸幾乎無影響。 | |

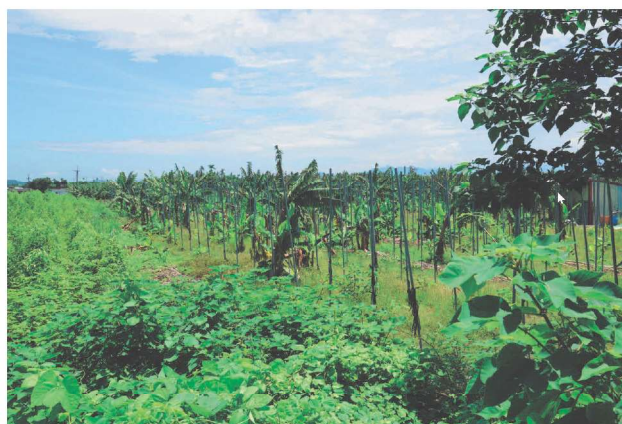
(3) 荖濃溪與旗山溪之間，主要為農耕地，種植香蕉、果樹、檳榔等作物，因瞭解本工程設施建置多在地底下推進，因此評估工程對現有棲地類型影響不大。

預定工區周邊農耕地 (110.07.27)
