白河水庫繞庫防淤工程設計  
委託技術服務

生態檢核成果報告  
(定稿本)

經濟部水利署南區水資源局  
中 華 民 國 109 年 2 月

主辦機關：經濟部水利署南區水資源局  
執行單位：黎明工程顧問股份有限公司  
中 華 民 國 109 年 2 月

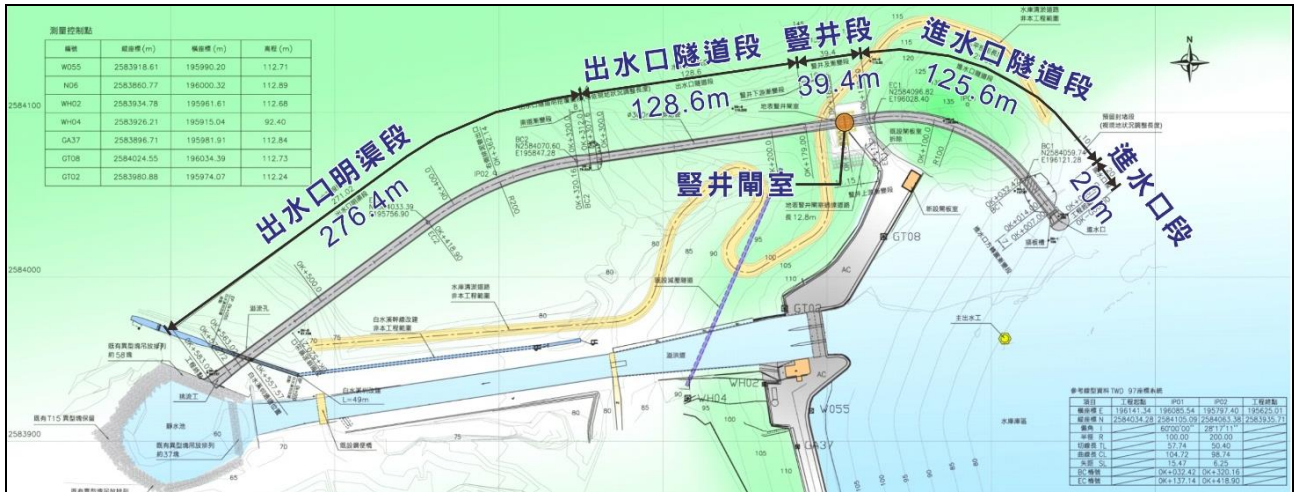
圖 2-1-8 防洪防淤隧道平面圖

防洪防淤隧道總長 590m，隧道直徑 5.0m，地表豎井閘室門底檻標高 79.44m，設直立式固定輪閘門 2 座，每門寬 3.7m，高 3.7m。設計流量 286.1cms。主要為防洪及排淤用途，防洪防淤隧道平面、縱斷面及標準斷面圖參見圖 2-1-8~圖 2-1-10。

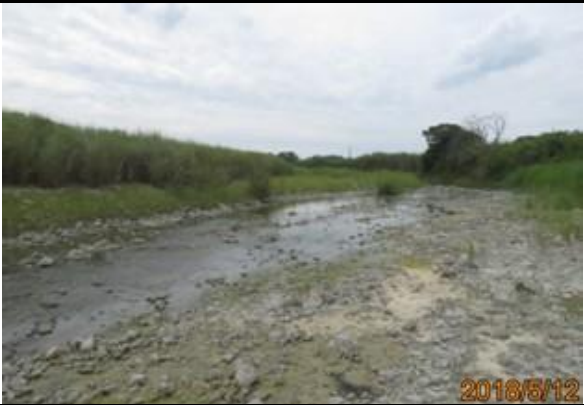
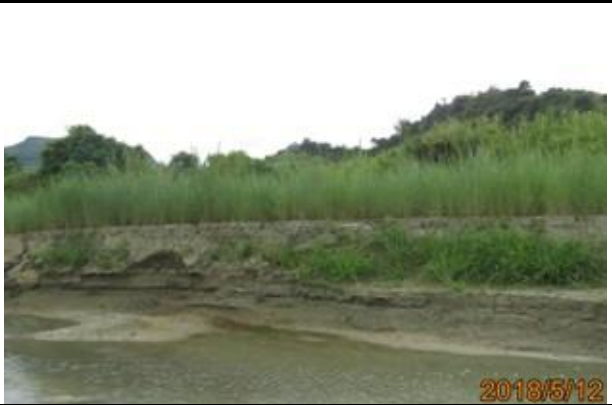
| <p>本計畫攔砂潛堰工程周邊棲地環境現況-<br/>白水溪</p> | <p>攔砂潛堰工程周邊棲地環境現況-<br/>白水溪高灘地上草生地</p> |

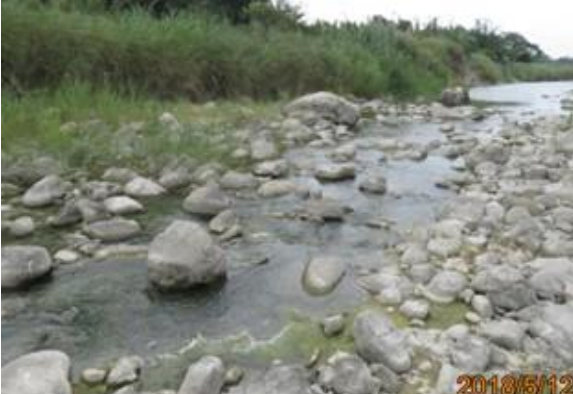
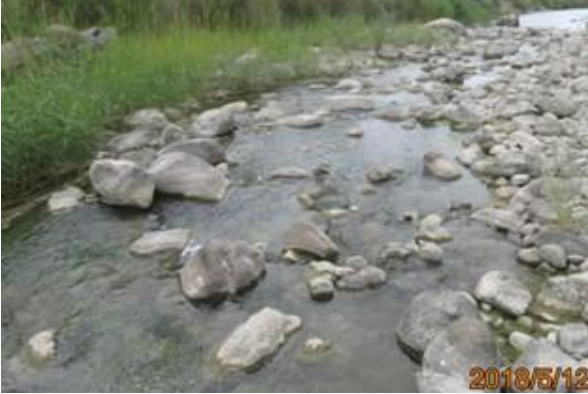
| <p>攔砂潛堰工程上游段環境現況</p> | <p>攔砂潛堰工程上游段環境現況</p> |

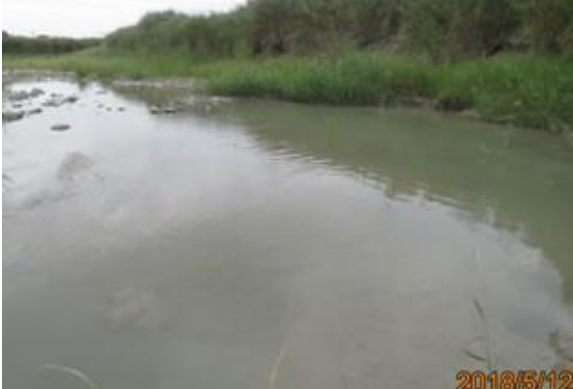
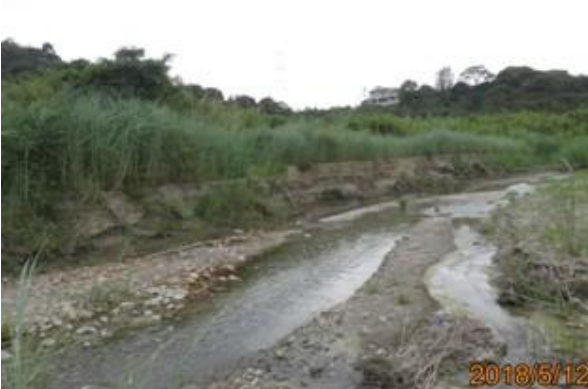
| <p>攔砂潛堰工程下游段環境現況</p> | <p>攔砂潛堰工程下游段環境現況</p> |

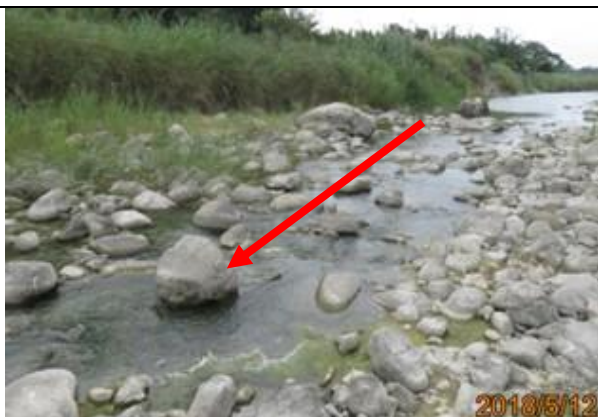
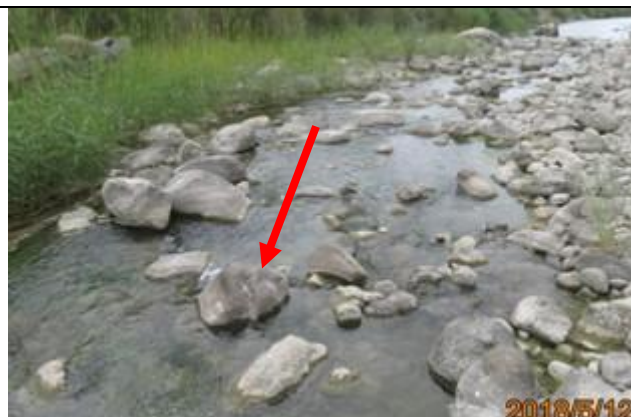
大小不同石塊間使水流流速及水深有所差異，  
形成淺瀨或淺流棲地型態
