曾文南化聯通管工程環境監測 及生態檢核(4/6)

111年年度報告
含第14次季報告(111年第4季)
(定稿本)

主辦機關：經濟部水利署南區水資源局
執行單位：艾奕康工程顧問股份有限公司

內容名稱：111年年度監測工作成果報告

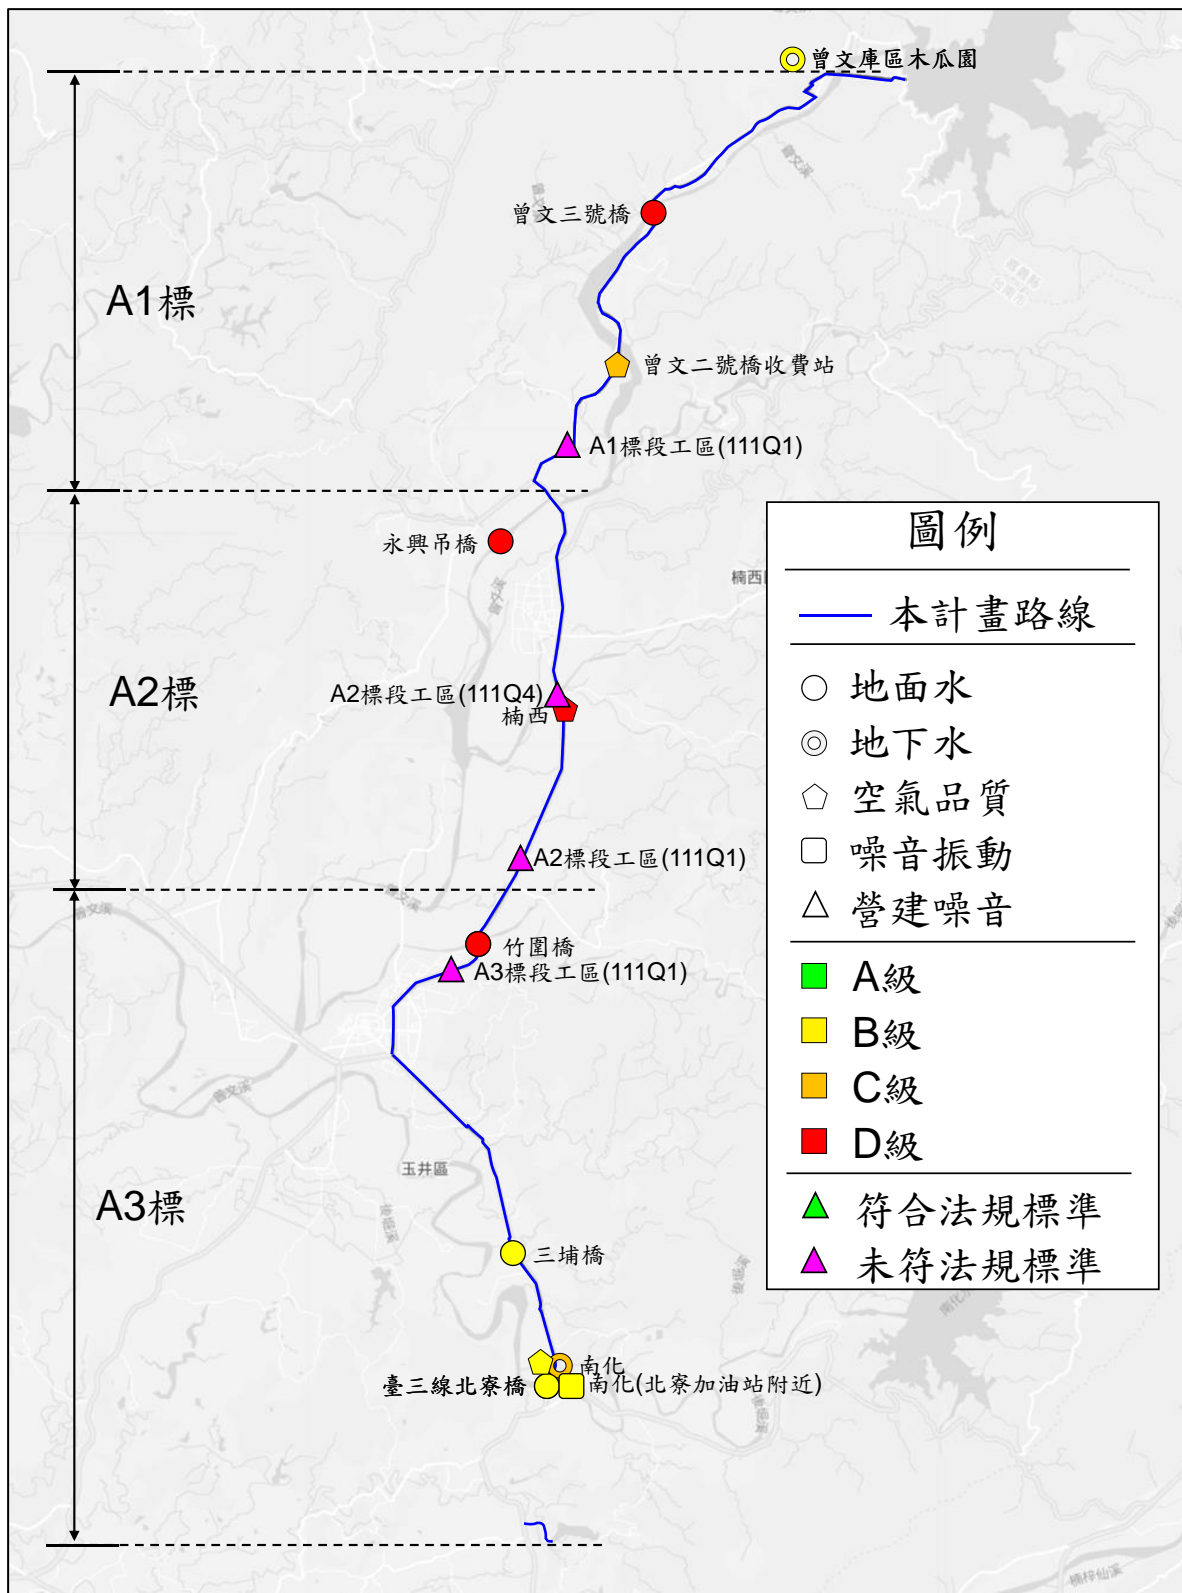
圖摘 1 本計畫未符標準測項熱點圖

註：等級屬良好則不標註於圖中

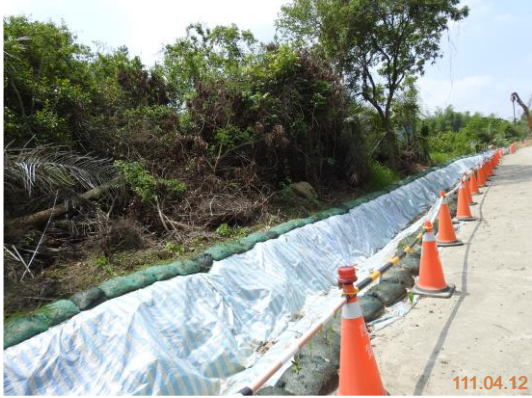
<p>木瓜園工區： 現況設置臨時截水溝及沉砂池，避免工區廢水直接排入既有溝渠，未見異常情形。</p> <p>曾文二號水管橋工區： A1 橋台整地及橋墩結構工程進行中，除 A1 橋台整地時移除部分植被外，其餘工項較前季未新增工程擾動範圍，而移除之植被將於竣工後復舊或於適合處補植。</p> <p>其餘工區： 工程主要位於既有道路上，且鄰近工區之路樹亦已進行枝幹包覆，未發現上述生態關注區域及鄰近工區之大樹有受工程行為破壞情形。</p>
111Q3		<p>木瓜園消能設施段工區：</p>

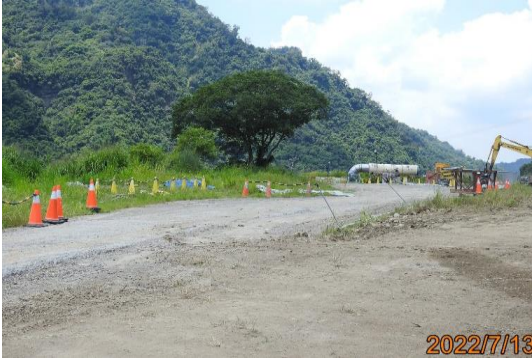
<p>木瓜園工區： 現況設置臨時截水溝及沉砂池，避免工區廢水直接排入既有溝渠，未見異常情形。</p> <p>曾文二號水管橋工區： A1 橋台整地及施工便道工程位於高灘地，已移除部分既有植被(屬先驅物種或外來種)，影響有限，本季未新增工程擾動範圍，而移除之植被將於竣工後復舊或於適合處補植。</p> <p>其餘工區： 工程主要位於既有道路上，且鄰近工區之路樹亦已進行枝幹包覆，未發現上述生態關注區域及鄰近工區之大樹有受工程行為破壞情形。</p>

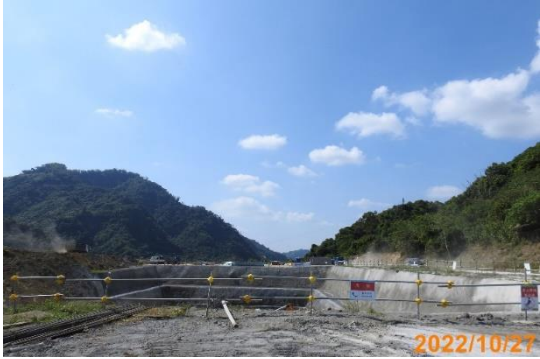
<p>木瓜園工區： 執行調整池開挖，工程範圍位於既有裸露面，未有關注區受影響。現況設置臨時截水溝及沉砂池，避免工區廢水直接排入既有溝渠，未見異常情形。</p> <p>曾文二號水管橋工區： 位於河道中之工區橋台工程進行中，除橋台及施工便道整地時移除部分植被外，其餘工項較前季未新增工程擾動範圍，而移除之植被將於竣工後復舊或於適合處補植。另於現勘時發現材料堆置區旁有銀合歡叢，工程單位將於施工期間協助移除。</p> <p>其餘工區： 工程主要位於既有道路上，且鄰近工區之路樹亦已進行枝幹包覆，未發現上述生態關注區域及鄰近工區之大樹有受工程行為破壞情形。</p>

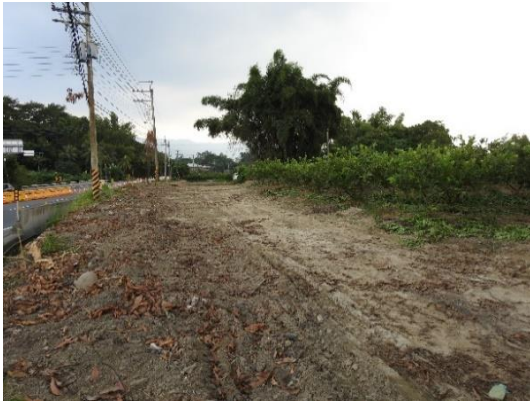
調查時，沙田水管橋橋台工區已整地，移除部分地表植被(人為植栽之芭樂及竹林)，然因工區鄰近水域，建議後續應於工區下游側設置水污染防制設施(如截水溝等)，避免工區逕流廢水直接流入河；並於竣工後盡速鋪面並植生。
111Q1	施工階段	<p>W59 工作井工區：</p>  	<p>沙田水管橋工區：</p> <p>橋台整地工程期間設置臨時截水溝及沉砂池，現況整地工程已完成並回填。</p> <p>W59 工作井工區：</p> <p>工區周界設有工區圍籬，限制工區範圍，未有生態關注區被破壞或其他異常情形。</p> <p>其餘工區：</p> <p>工程主要均位於既有道路，未見本計畫工程造成關注區破壞或其他異常情形。</p>
111Q2		<p>W59 工作井工區：</p>  	<p>水管橋工區：</p> <p>橋台基礎工程進行中，開挖面覆蓋帆布避免降雨沖刷使砂土流入溪中，後續應於竣工後盡速鋪面及植生。</p> <p>W59 工作井工區：</p> <p>工區周界設有工區圍籬，限制工區範圍，未有生態關注區被破壞或其他異常情形。</p> <p>其餘工區：</p> <p>工程主要均位於既有道路，未見本計畫工程造成關注區破壞或其他異常情形。</p>

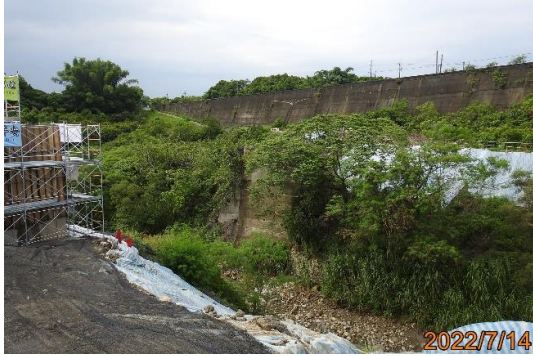
<p>水管橋工區： 橋台工程施作時於開挖面及坡面覆蓋帆布，避免降雨沖刷使砂土流入溪中，後續應於竣工後盡速鋪面及植生。</p> <p>W59 工作井工區： 工區周界設有工區圍籬，限制工區範圍，未有生態關注區被破壞或其他異常情形。</p> <p>其餘工區： 工程主要均位於既有道路，未見本計畫工程造成關注區破壞或其他異常情形。</p>
111Q4		<p>四埔水管橋工區：</p>

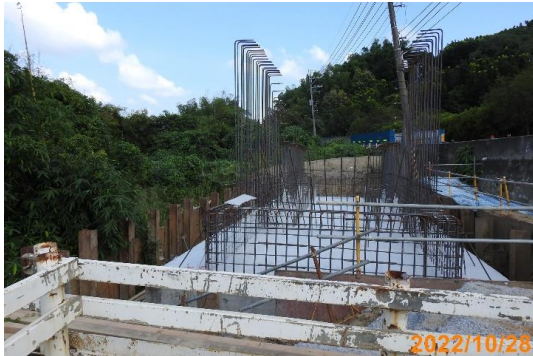
<p>水管橋工區： 橋台工程施作時於開挖面及坡面覆蓋帆布，避免降雨沖刷使砂土流入溪中，後續應於竣工後盡速鋪面及植生。</p> <p>W59 工作井工區： 工區周界設有工區圍籬，限制工區範圍，未有生態關注區被破壞或其他異常情形。</p> <p>其餘工區： 工程主要均位於既有道路，未見本計畫工程造成關注區破壞或其他異常情形。</p>

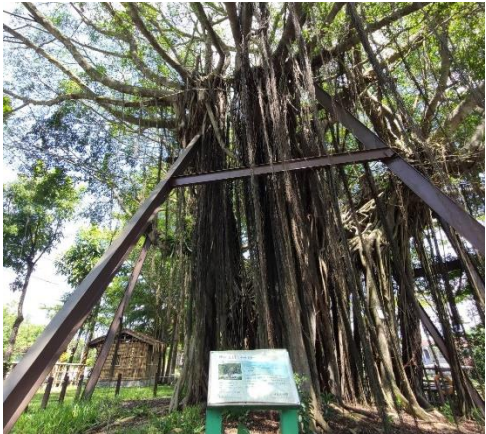
調查時，保全對象罹患褐根病，根系損傷，有傾倒風險，現已於老樹周圍設置鋼架支撐。另 A2 標段屬施工前階段，未見工程影響。

本計畫案施工範圍內多為人為擾動區域，以既有道路為主，然鄰近區域仍可發現樹林、灌叢、水域，以及農耕地或果園環境，其中樹林多為廢棄果園形成之次生林，以龍眼樹、芒果及荔枝為主要樹種，伴生野桐、血桐、構樹及山黃麻等陽性樹種，本案所發現之保育類物種以森林環境為主要活動棲地，故為維護周邊一般類及保育類陸域動物之生存空間，本案已於規劃設計階段將樹林與鄰近溪流環境列為本計畫之關注區域（圖 4.3-5 及表 4.3-4）。保全對象方面，本計畫範圍內鄰近之楠西區、玉井區及南化區可見 8 株臺南市政府農業局記錄之老樹，其中位於 A2 標範圍內楠西區鹿陶洋江家古厝旁之編號 218 榕樹距離計畫路線較近，故列為本計畫保全對象，而該珍貴樹木罹患褐根病，根系損傷，有傾倒風險，現已於老樹周圍設置鋼架支撐，保全對象歷季關注情形詳表 4.3-6。
