經濟部水利署南區水資源局 臺東深層海水試驗管工程

公共工程生態檢核

一定期間之巡檢及調查工作執行成果報告

中華民國 112 年 2 月

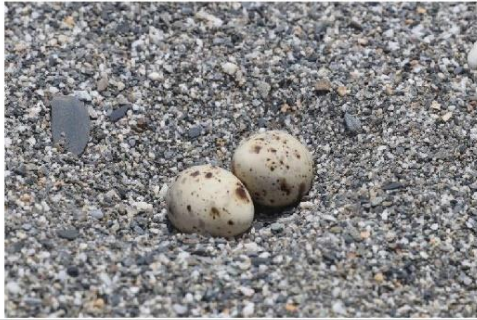
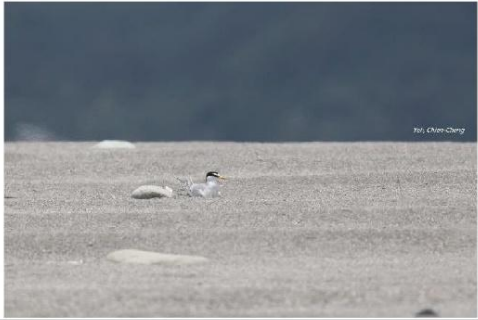
日期/時間：2021.5.26 15:20~16:30 位置：知本溪口 說明：小燕鷗產下的蛋(此為溪口北岸，非施工範圍)	日期/時間：2021.5.26 15:20~16:30 位置：知本溪口 說明：小燕鷗孵蛋(此為溪口北岸，非施工範圍)

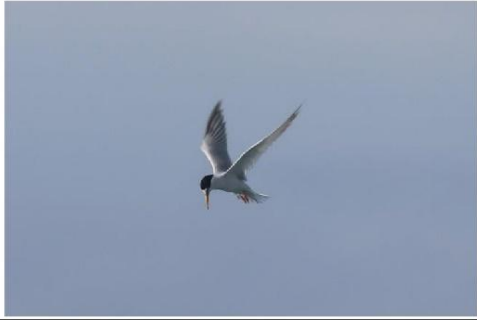
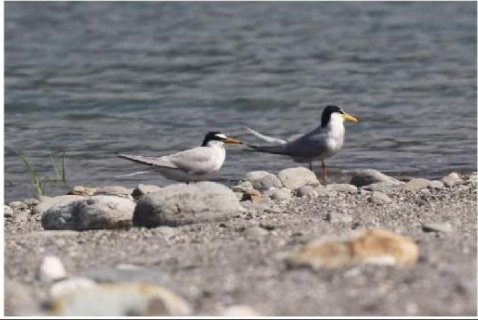
日期/時間：2021.5.26 15:20~16:30 位置：知本溪口 說明：小燕鷗衝入海捕捉小魚前的空中滯留畫面	日期/時間：2021.5.26 15:20~16:30 位置：知本溪口 說明：小燕鷗仍於水岸砂礫灘附近休息
異常狀況與改善情形： <input type="checkbox"/> 有 <input checked="" type="checkbox"/> 無 (欄位如不足，請自行增加)	
異常狀況照片	改善情形照片
日期/時間： 異常狀況說明：	位置： 改善情形說明：
異常狀況照片	改善情形照片
日期/時間： 異常狀況說明：	位置： 改善情形說明：
