倒塌崩塌災害預防

模板支撐作業主管之職責

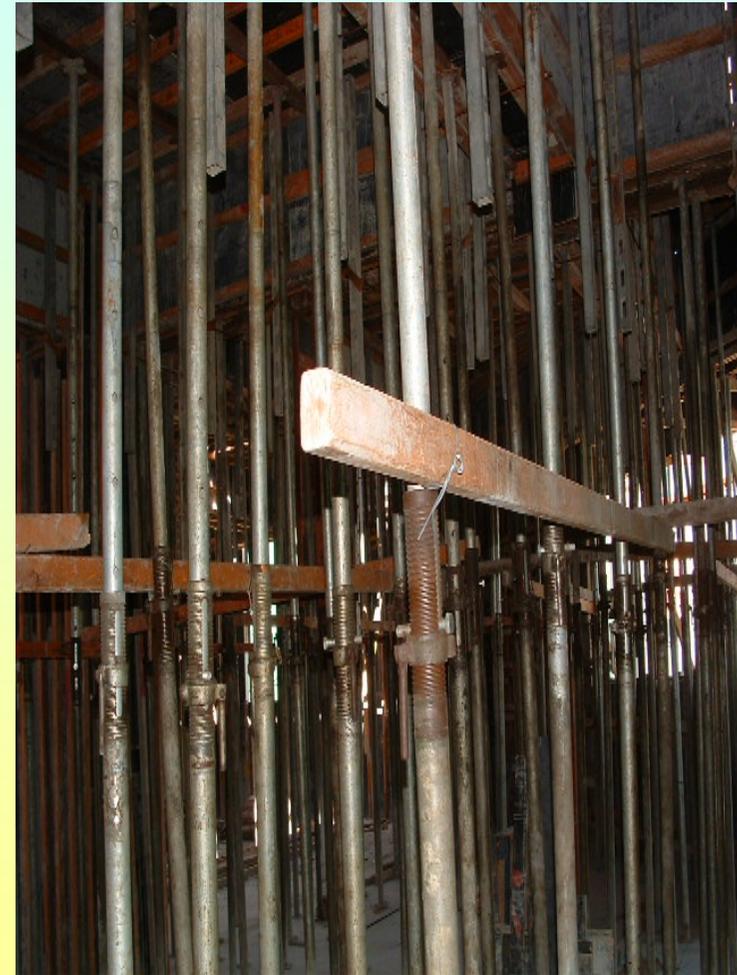
模板支撐(可調鋼管支柱)安全措施

- 1、模板支撐應依模板形狀、預期之荷重及混凝土澆置方法等委由專任工程人員妥為設計，以防止模板倒塌危害勞工。
- 2、支柱應依土質狀況襯以墊板、座板或敷設水泥，以防止沉陷；支柱之腳部應予以固定，以防止移動；支柱之接頭應以對接或搭接妥為連接。
- 3、以可調鋼管支柱為模板支撐之支柱，於高度超過3.5m時，應於每2.0m內設置足夠強度之縱向、橫向水平繫條，並妥善固定，以防止支柱移動。
- 4、可調鋼管支柱連接使用時，應使用四個以上螺栓或專用之金屬配件加以連接，且不得連接使用三節以上。

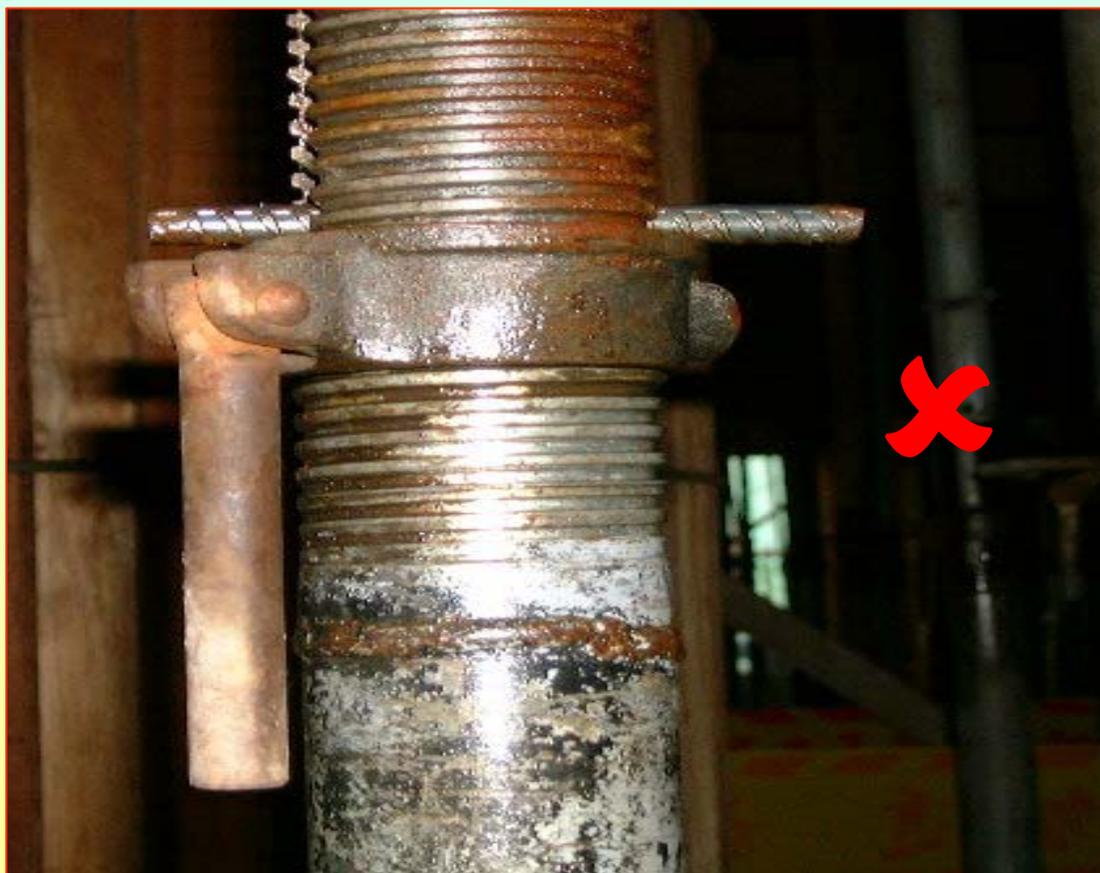
可調式鋼管支撐插銷採用3#鋼筋代替

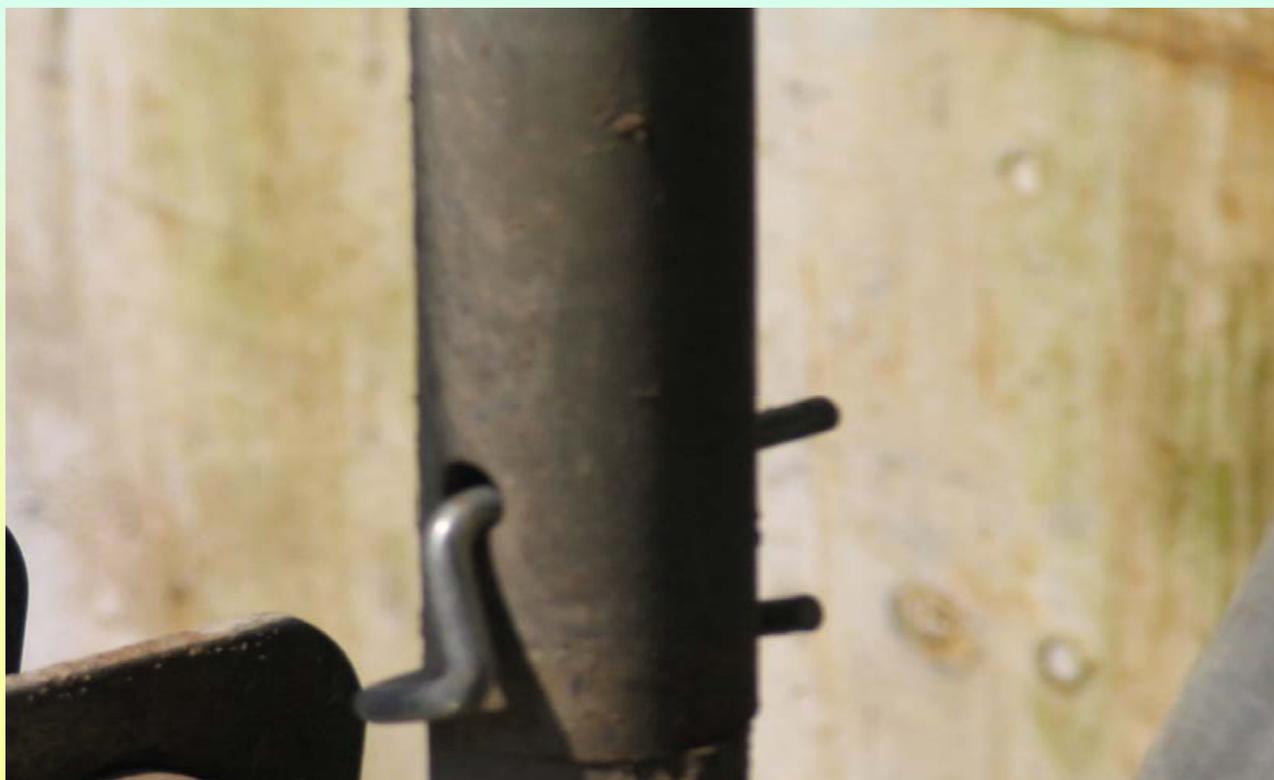
可調式鋼管支撐應用制式插銷連接

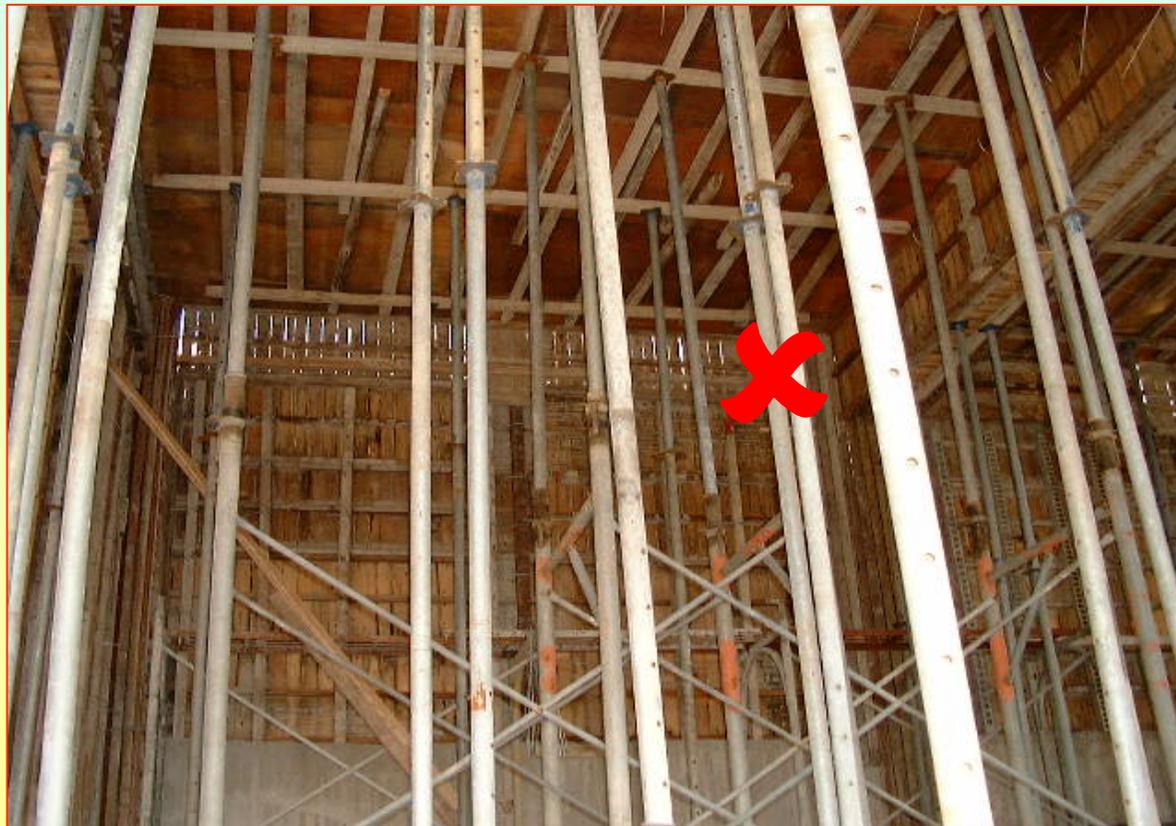
超過3.5M可調式鋼管支撐未加水平繫條

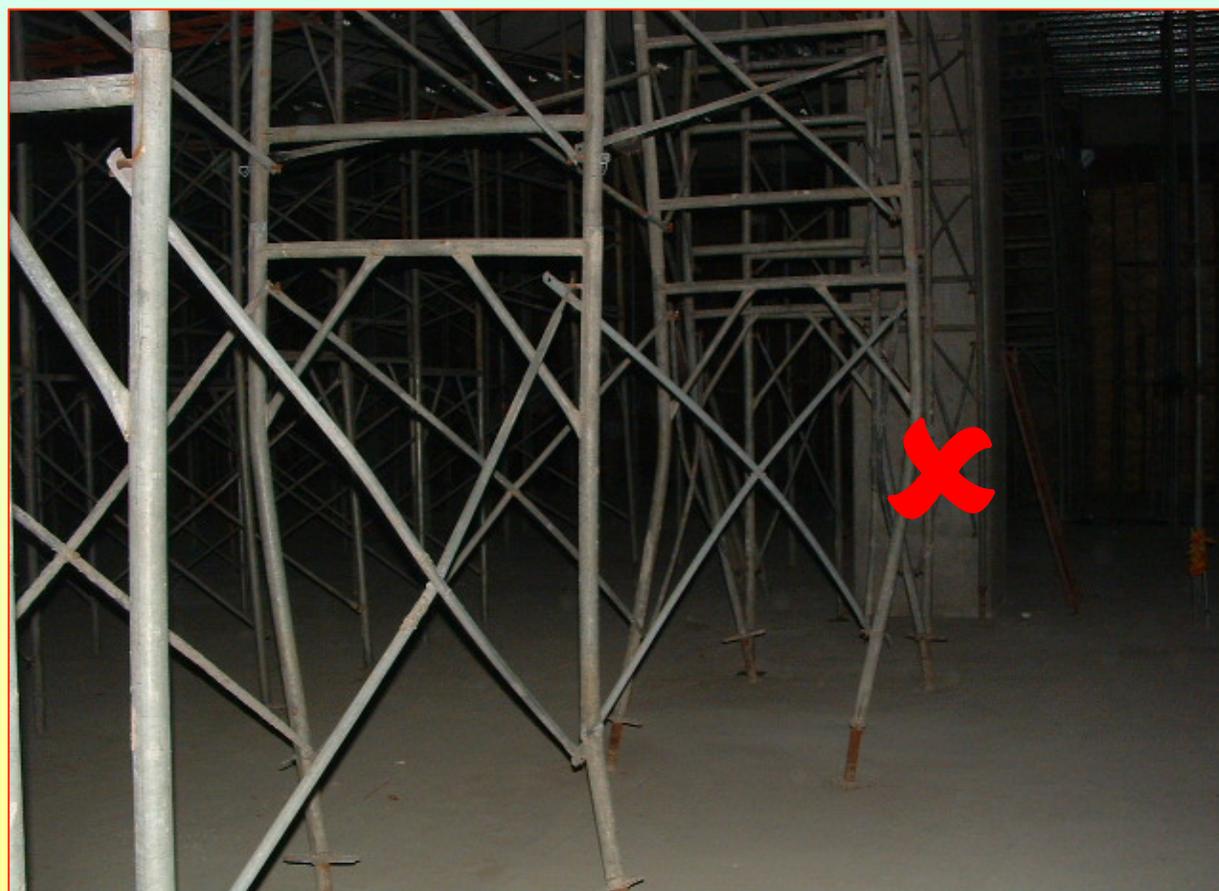
支撐架強度不足，灌漿時挫屈！

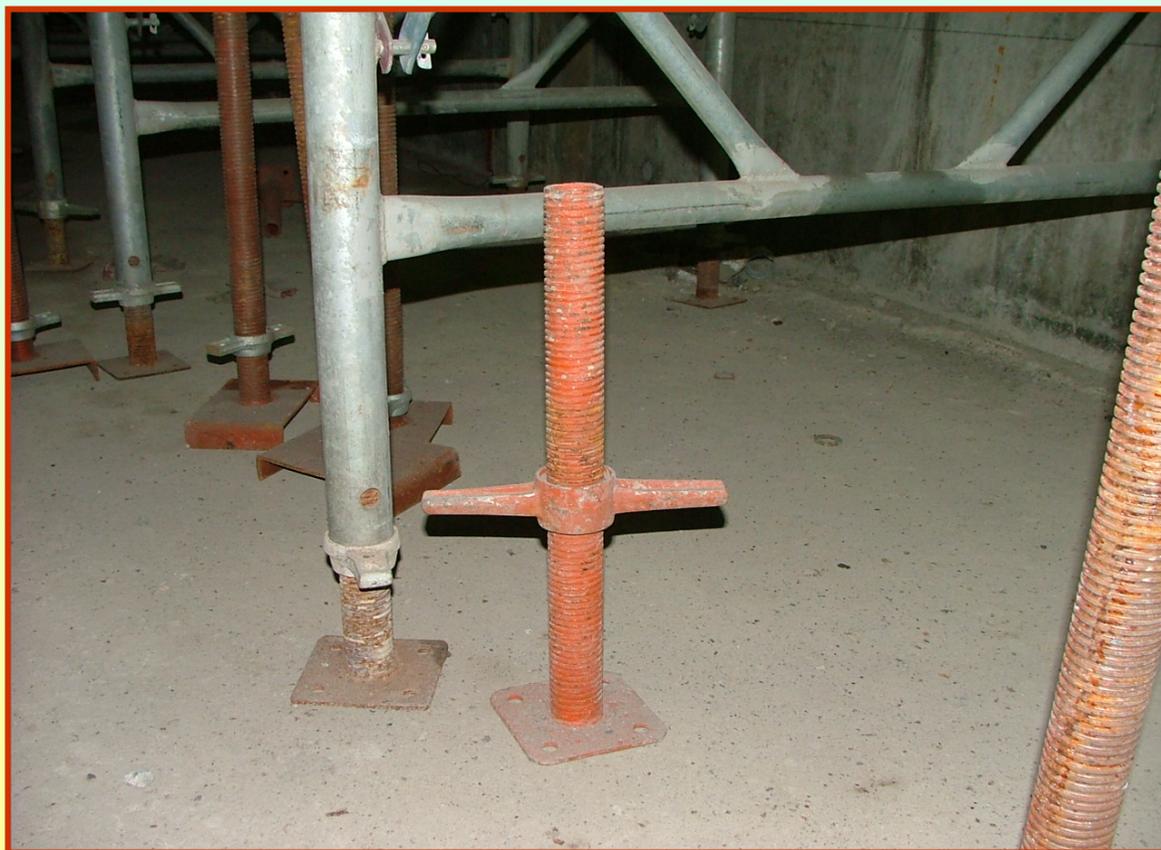
施工架底部之立架應設可調型基腳座鈎

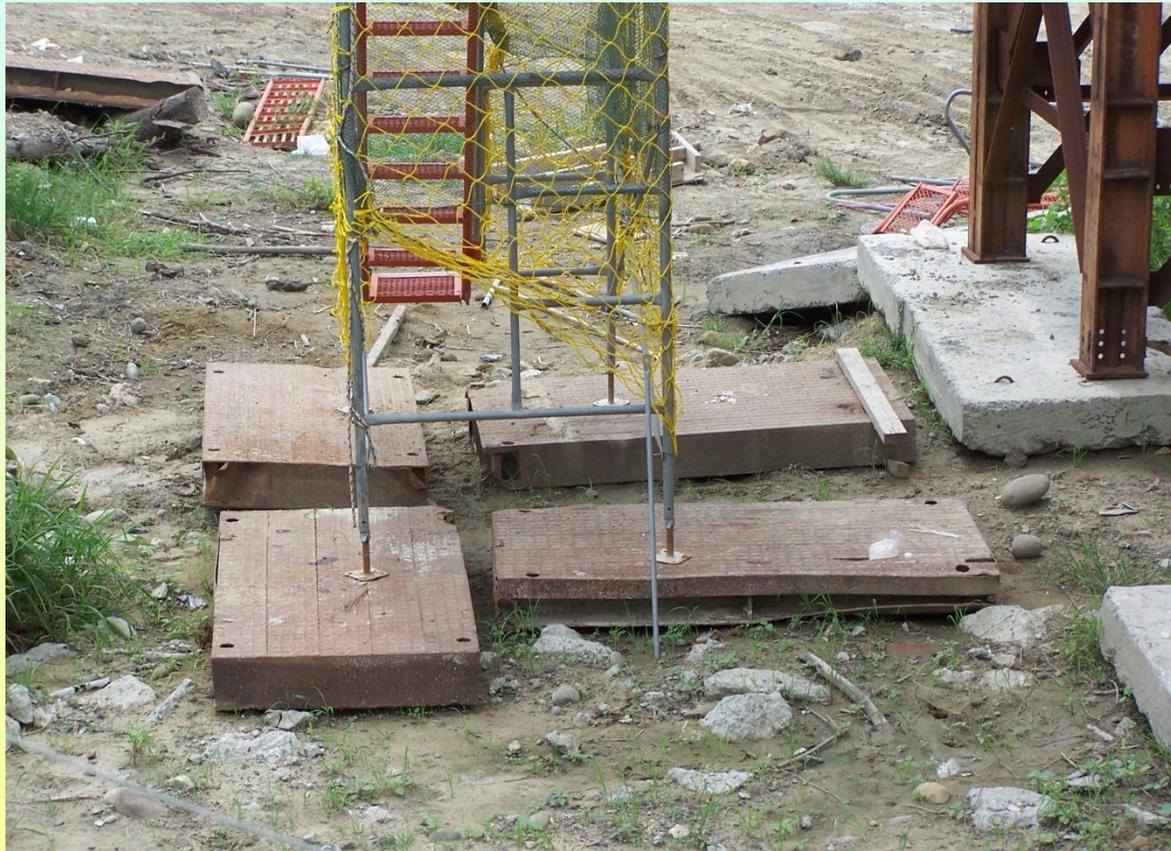
施工架基礎地面應平整

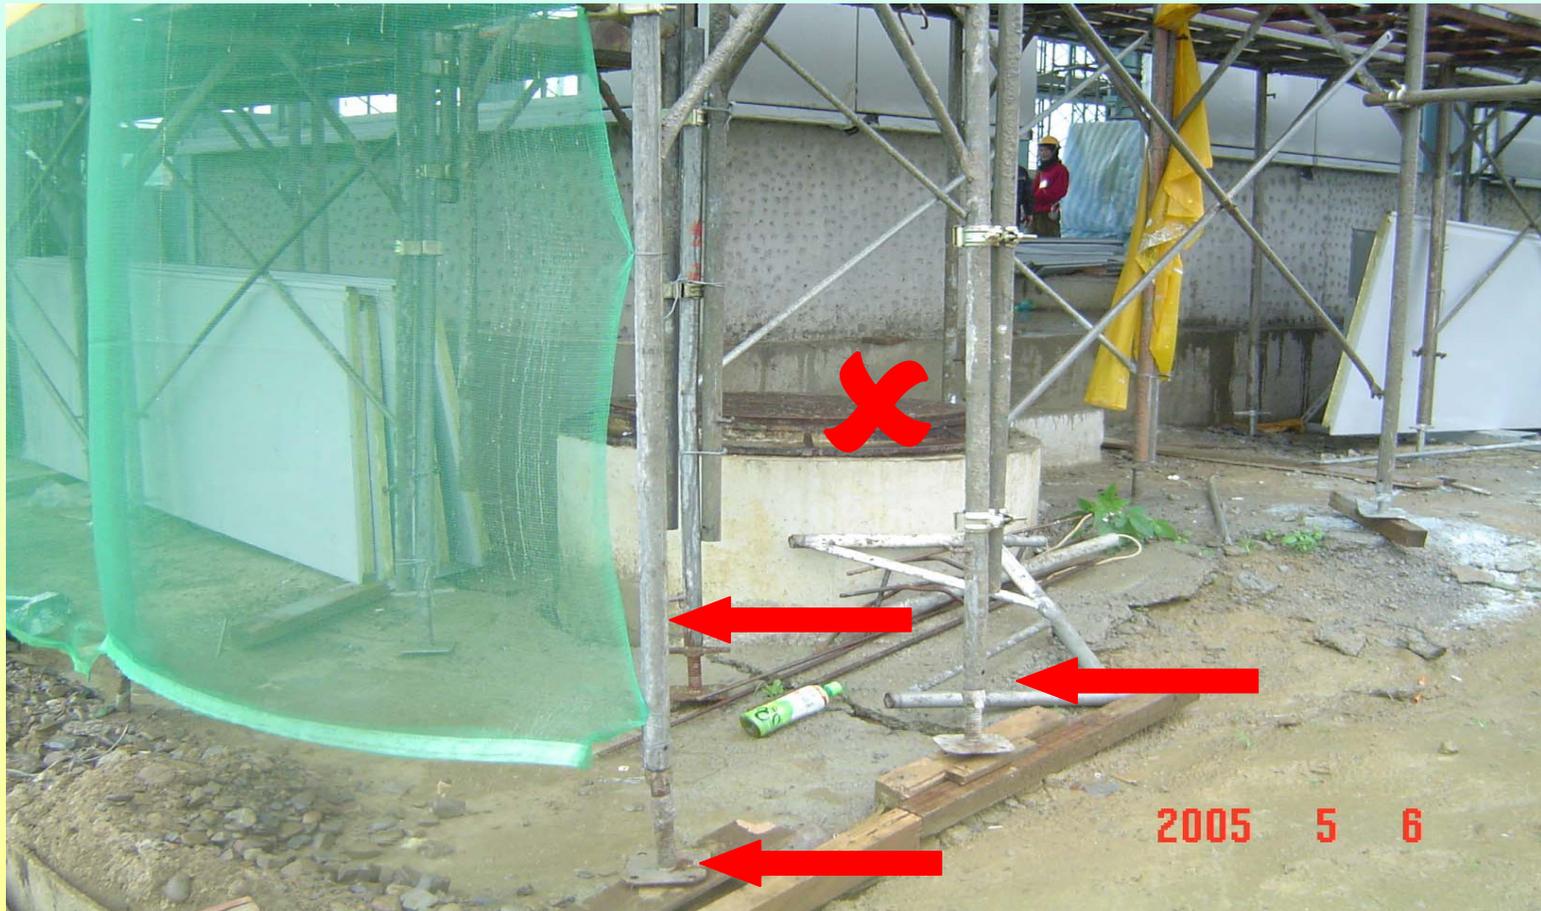
施工架已變形且基礎地面不平整

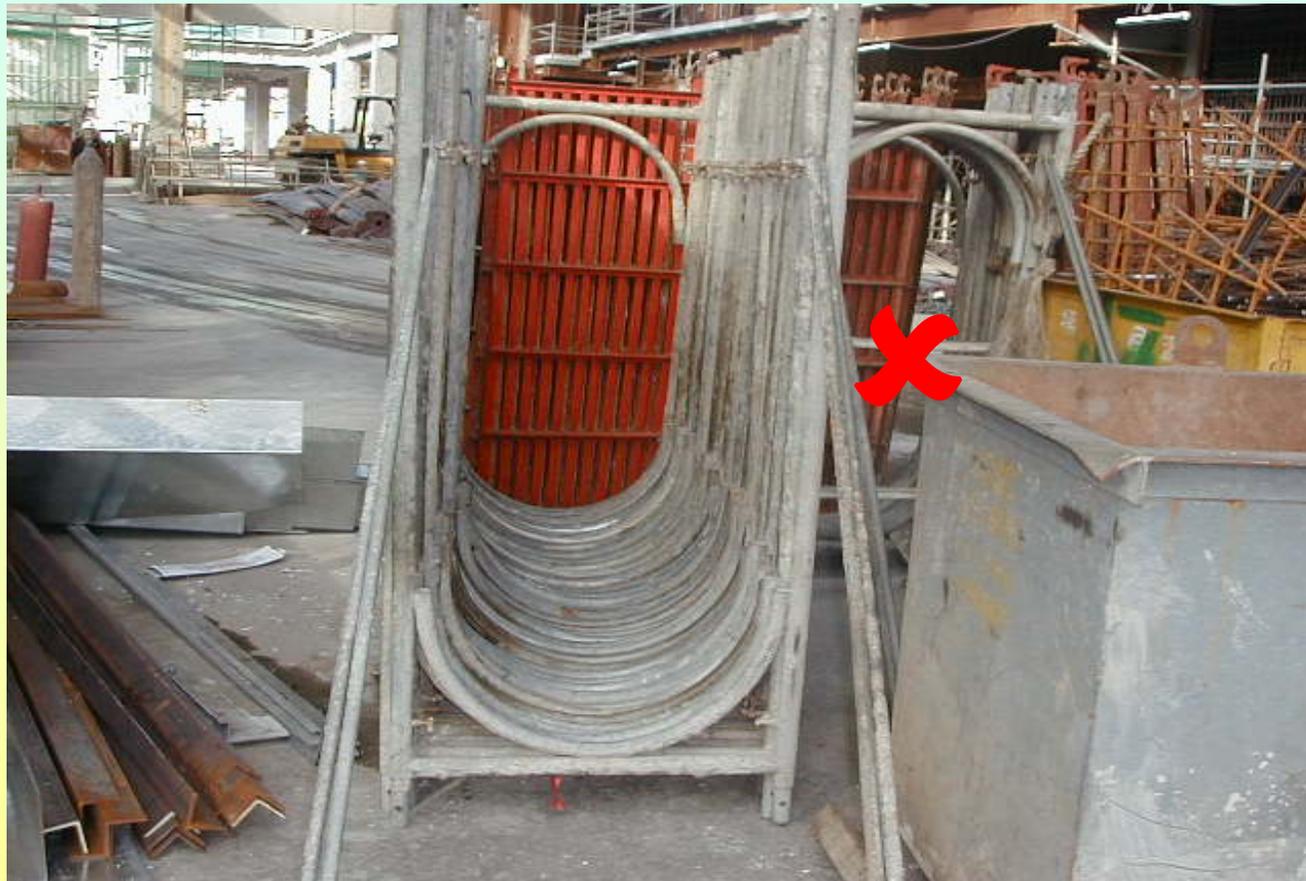
施工架構件堆放高度禁止超過一.八公尺

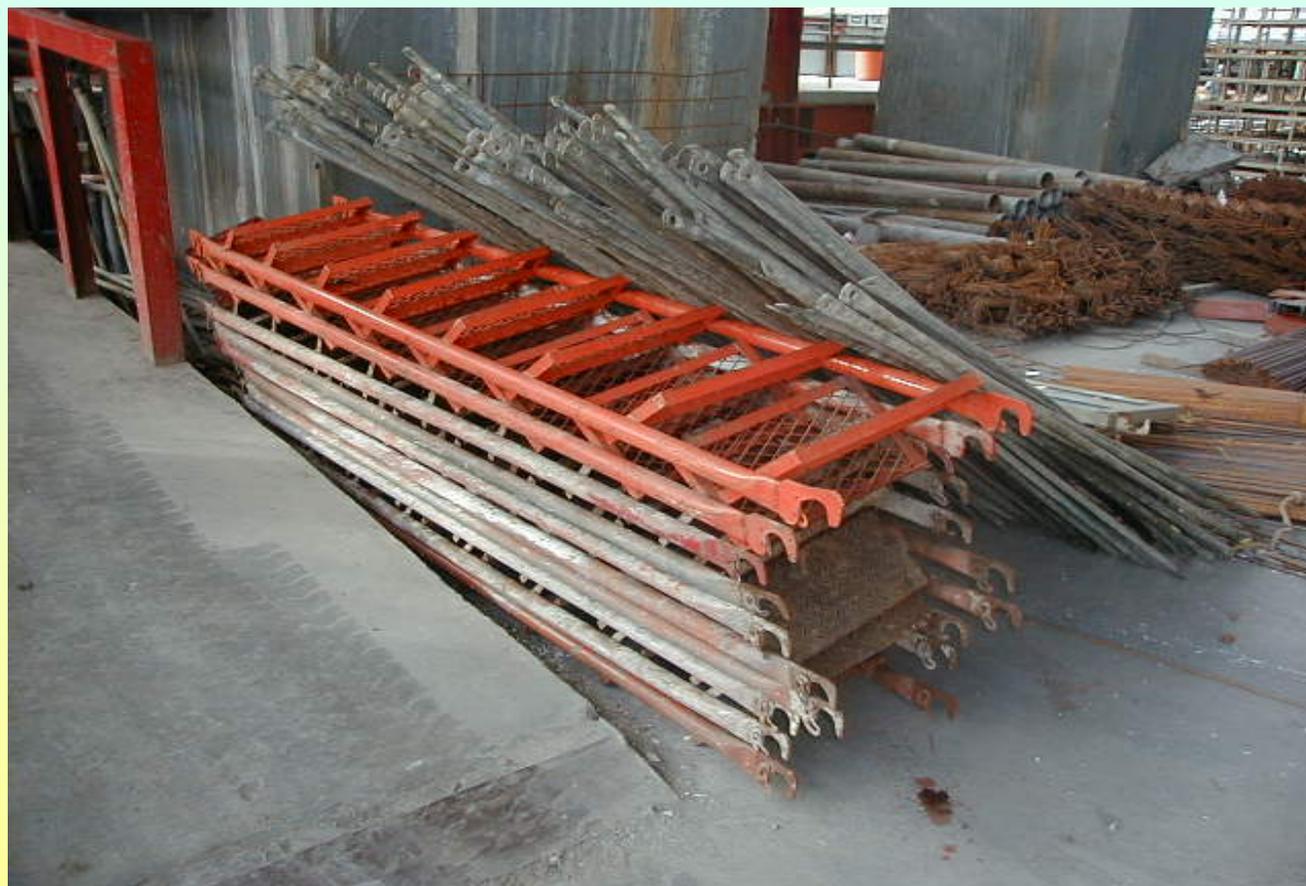
施工架構件堆放高度禁止超過一.八公尺

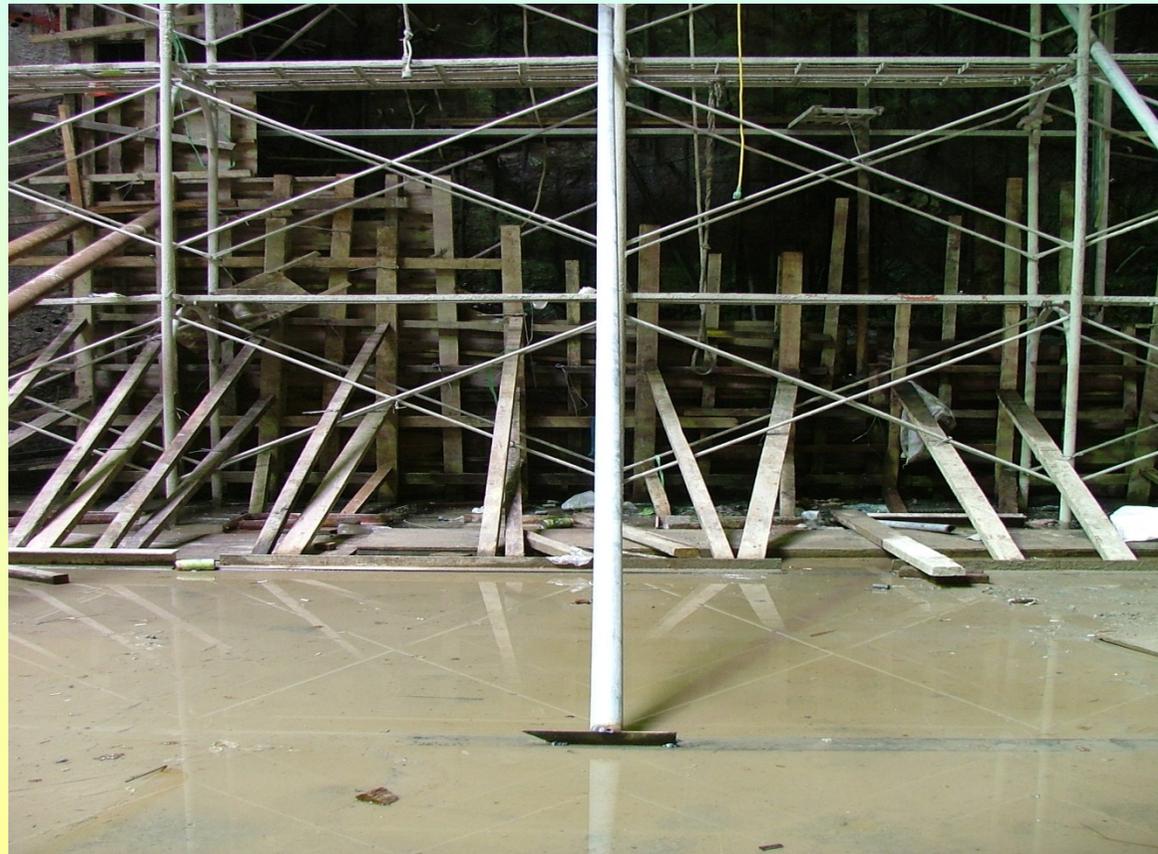
以斜撐材作適當而充分之支撐

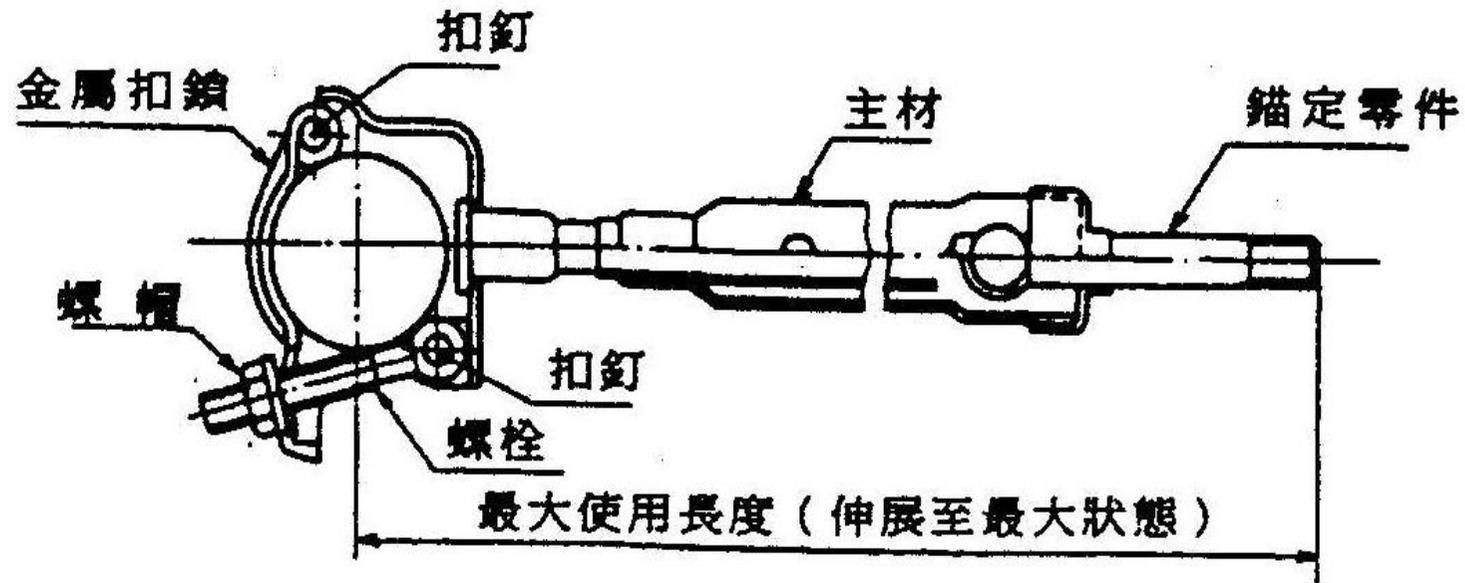
(壁連座示例)

- 在適當之垂直方向不超過五·五公尺、水平方向不超過七·五公尺距離為限與構造物妥實連接。

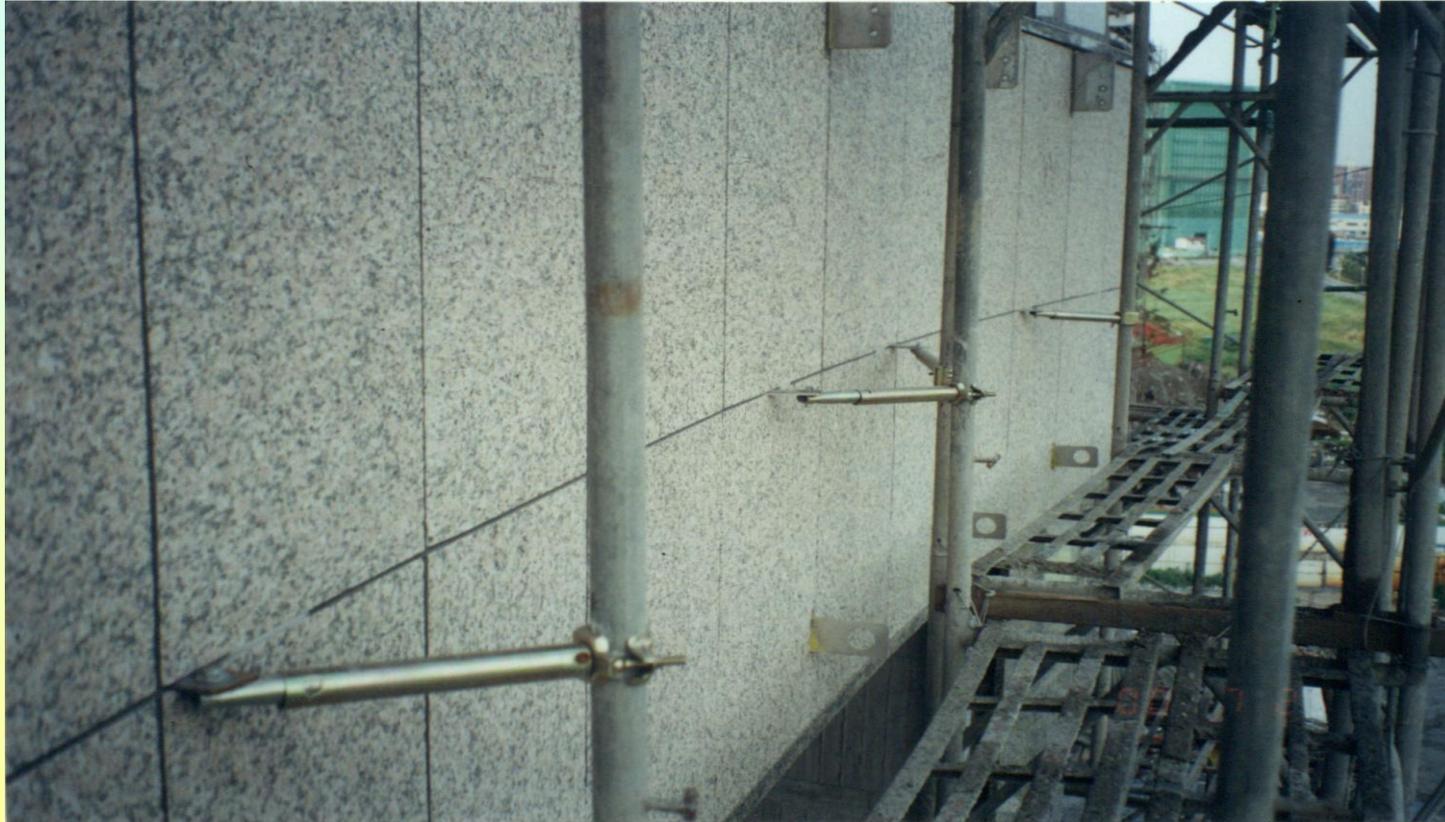
壁連座之使用

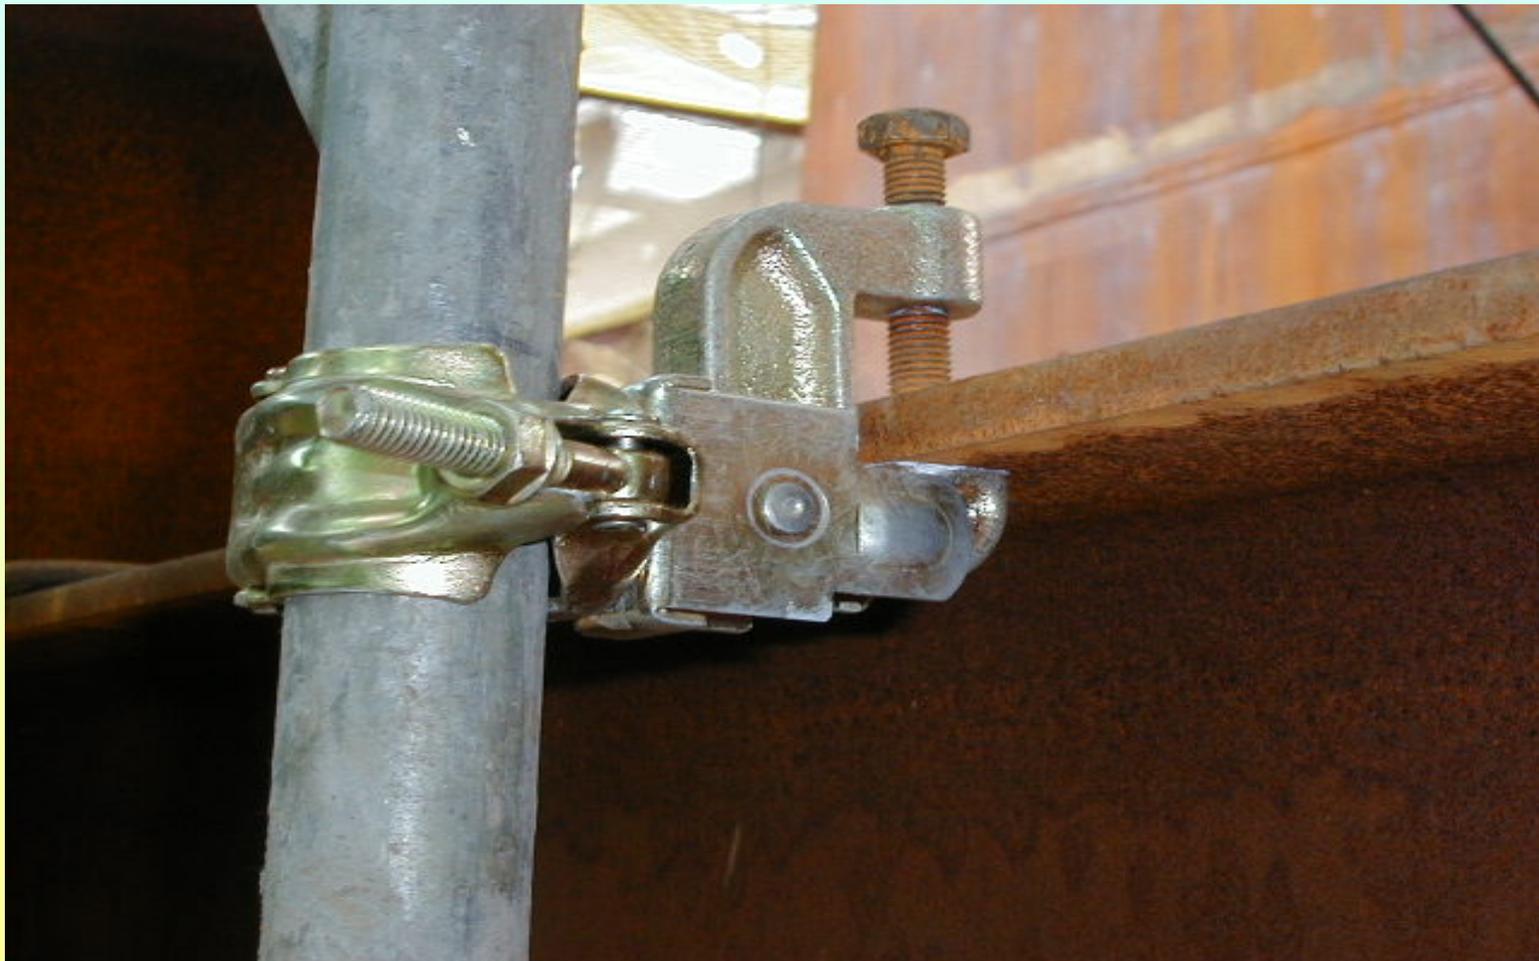
使用萬象接頭將施工架與結構體連結

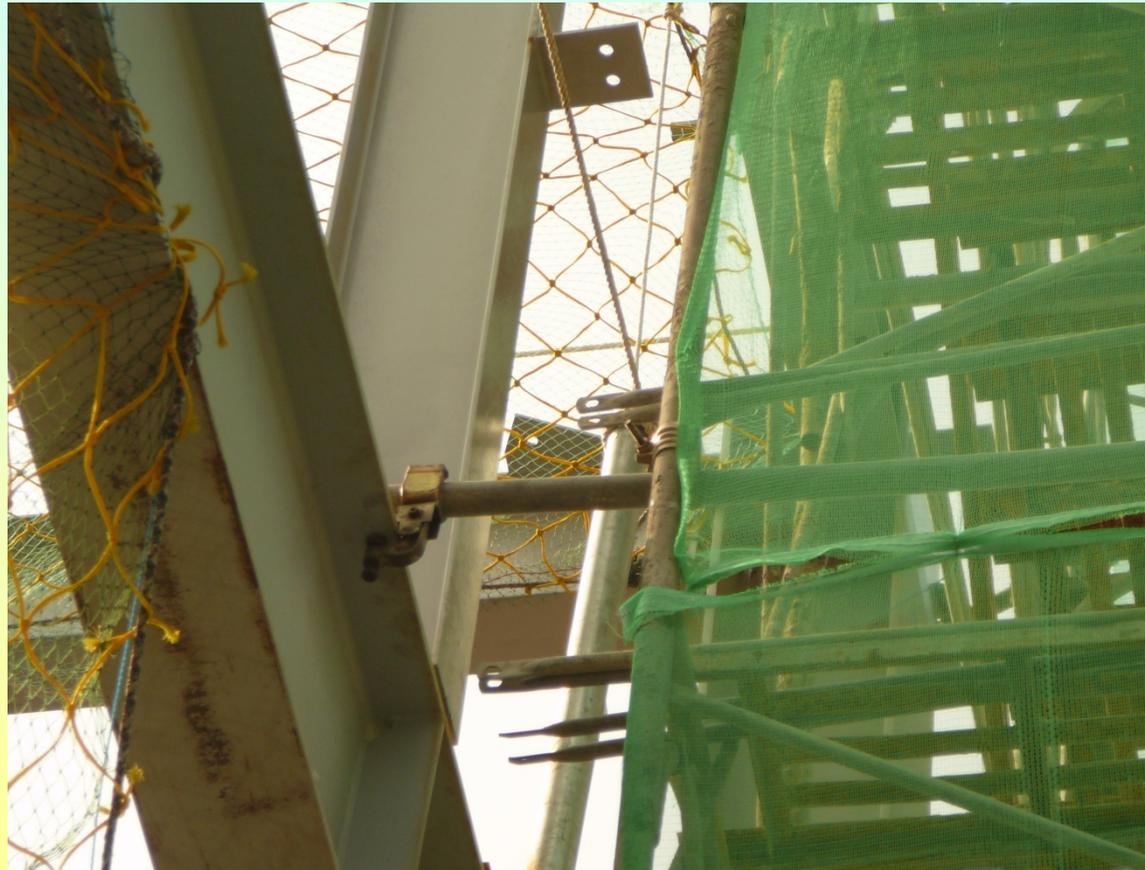
使用萬象接頭將施工架與結構體連結

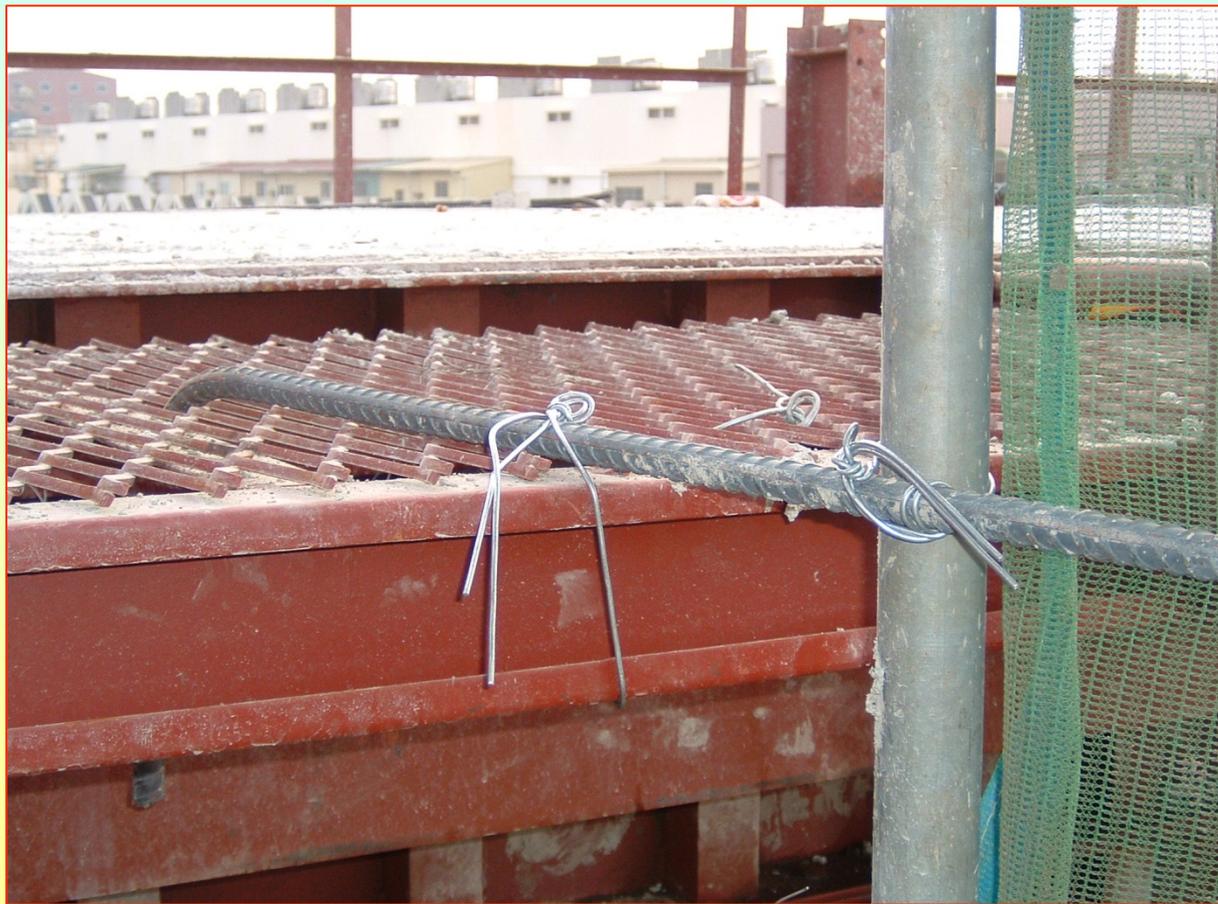
施工架式上下設備頂部確實與結構物連結，以維持穩固

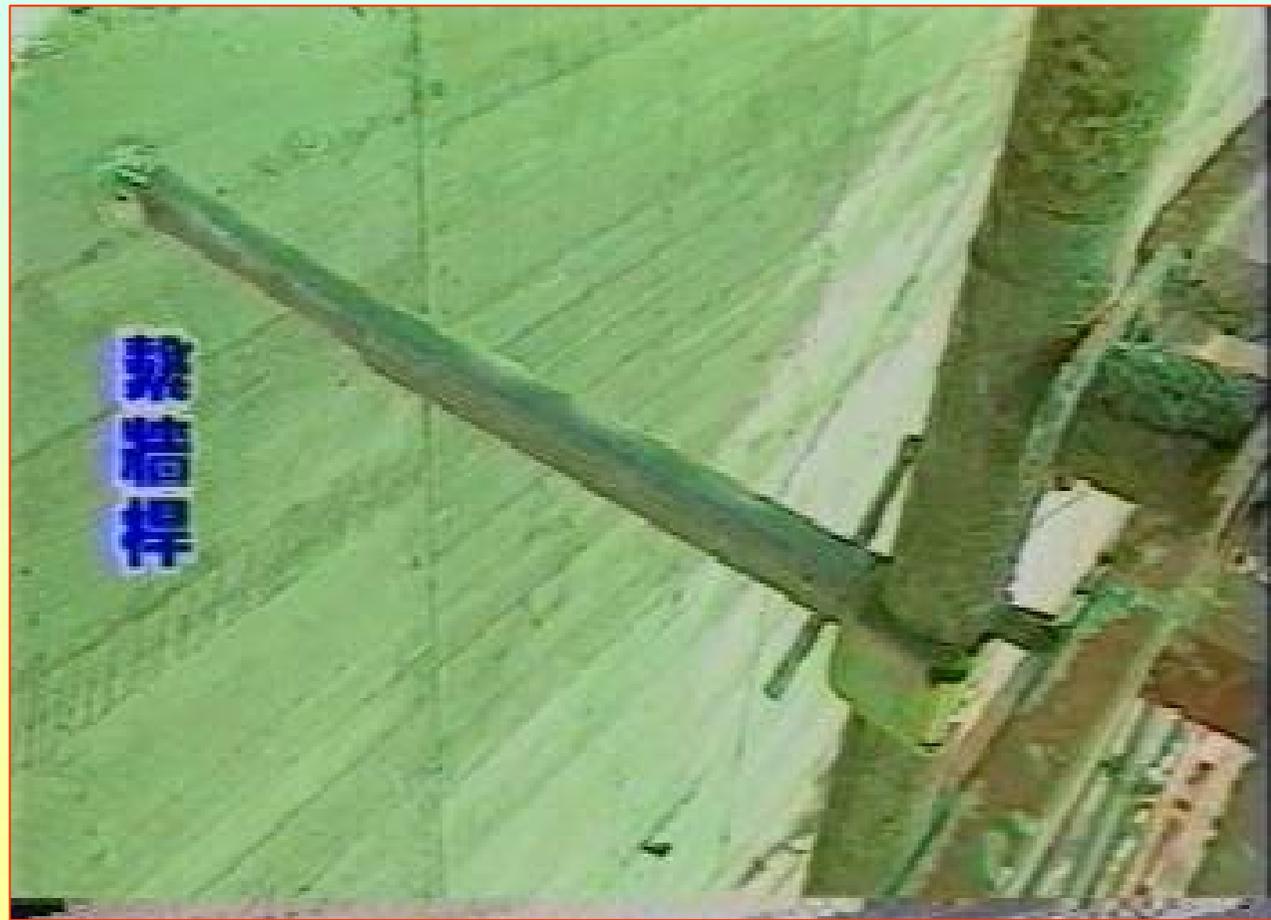
施工架依規定設置繫牆桿

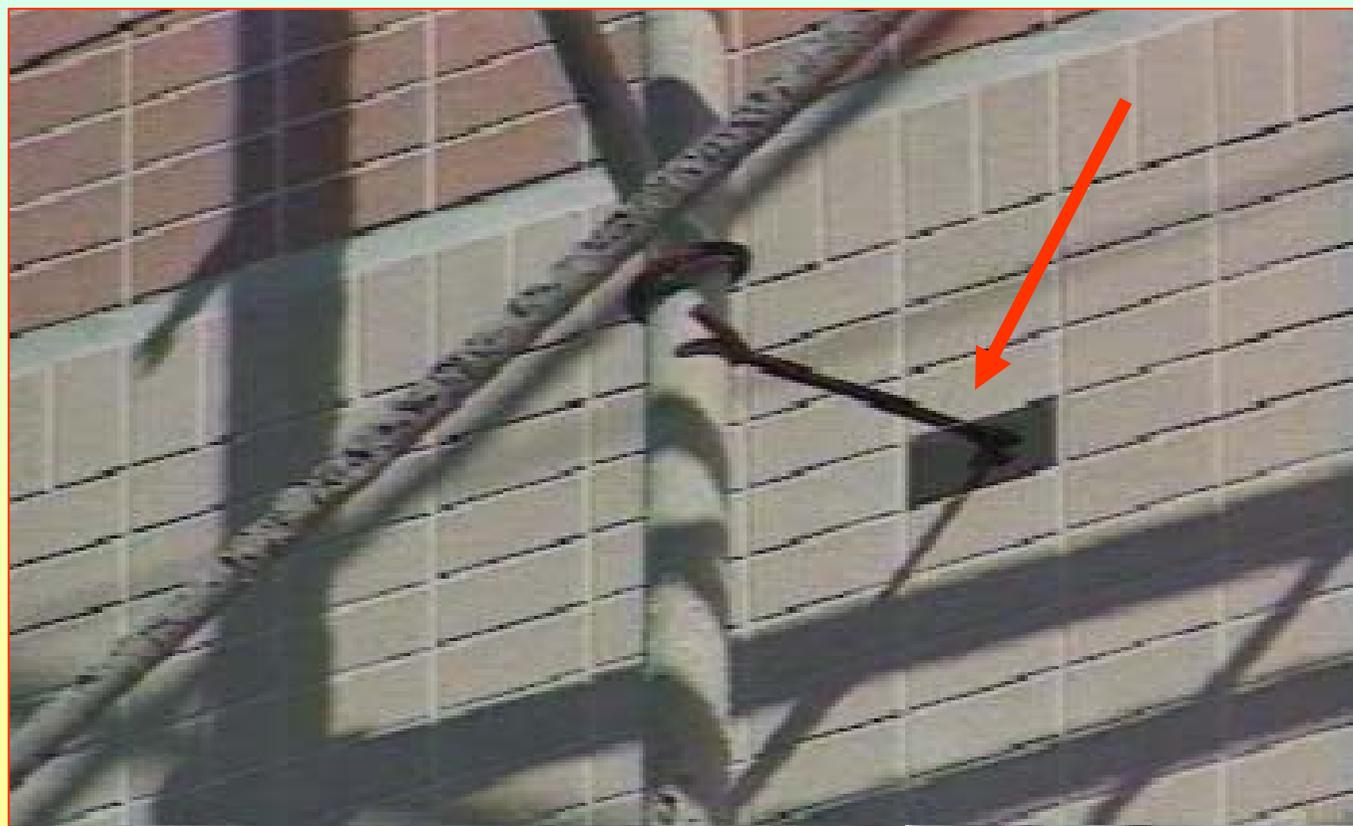
施工架依規定設置之繫牆桿，不得為工作方便任意拆除

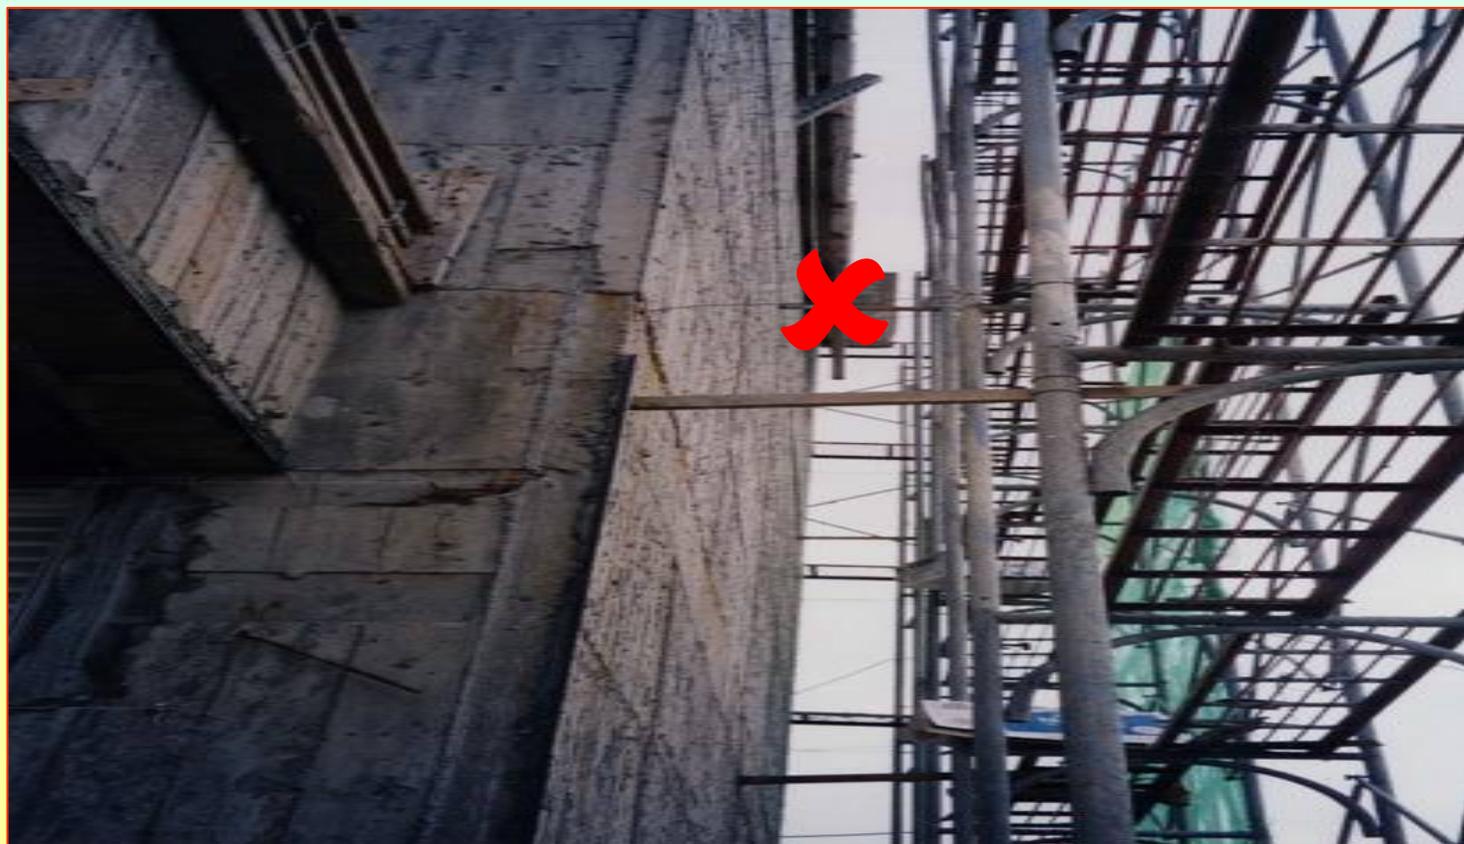
勞工使用之施工架未依規定設置繫牆桿，
已與建築穩妥連接

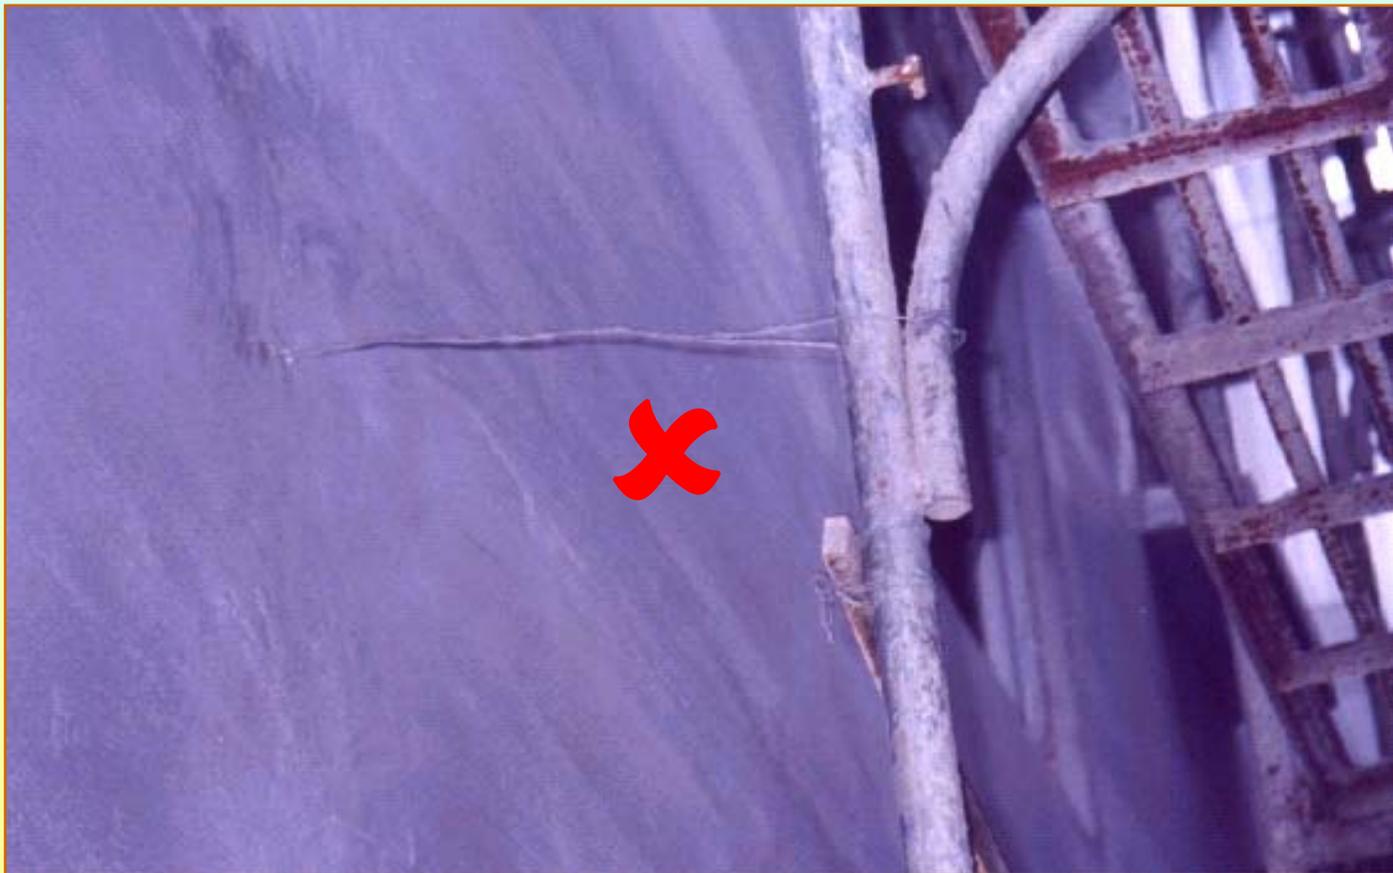
勞工使用之施工架以鐵線充當繫牆桿，強度不足

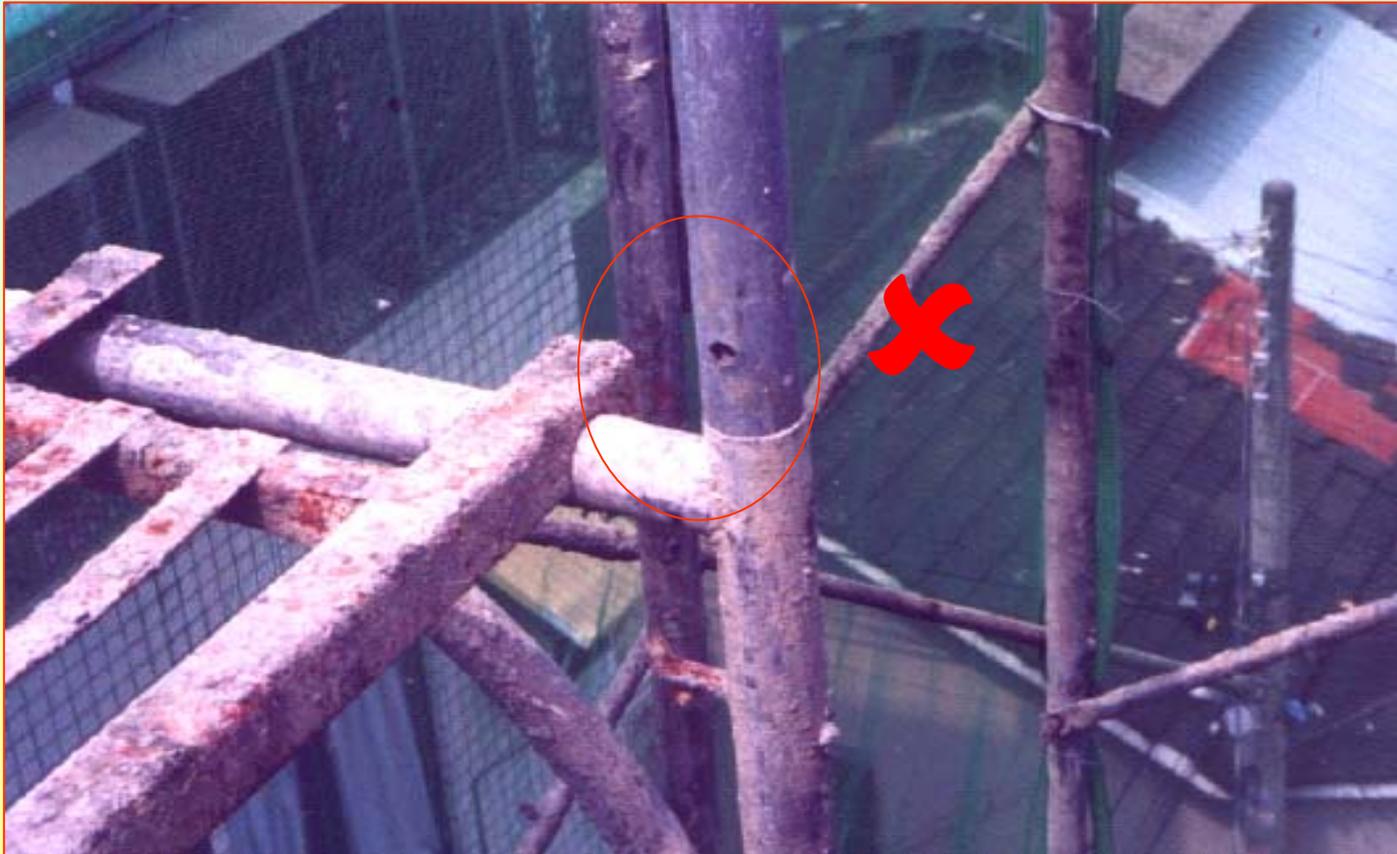
施工架立柱連接未以插銷連結固定
