倒塌崩塌災害預防

模板支撐作業主管之職責

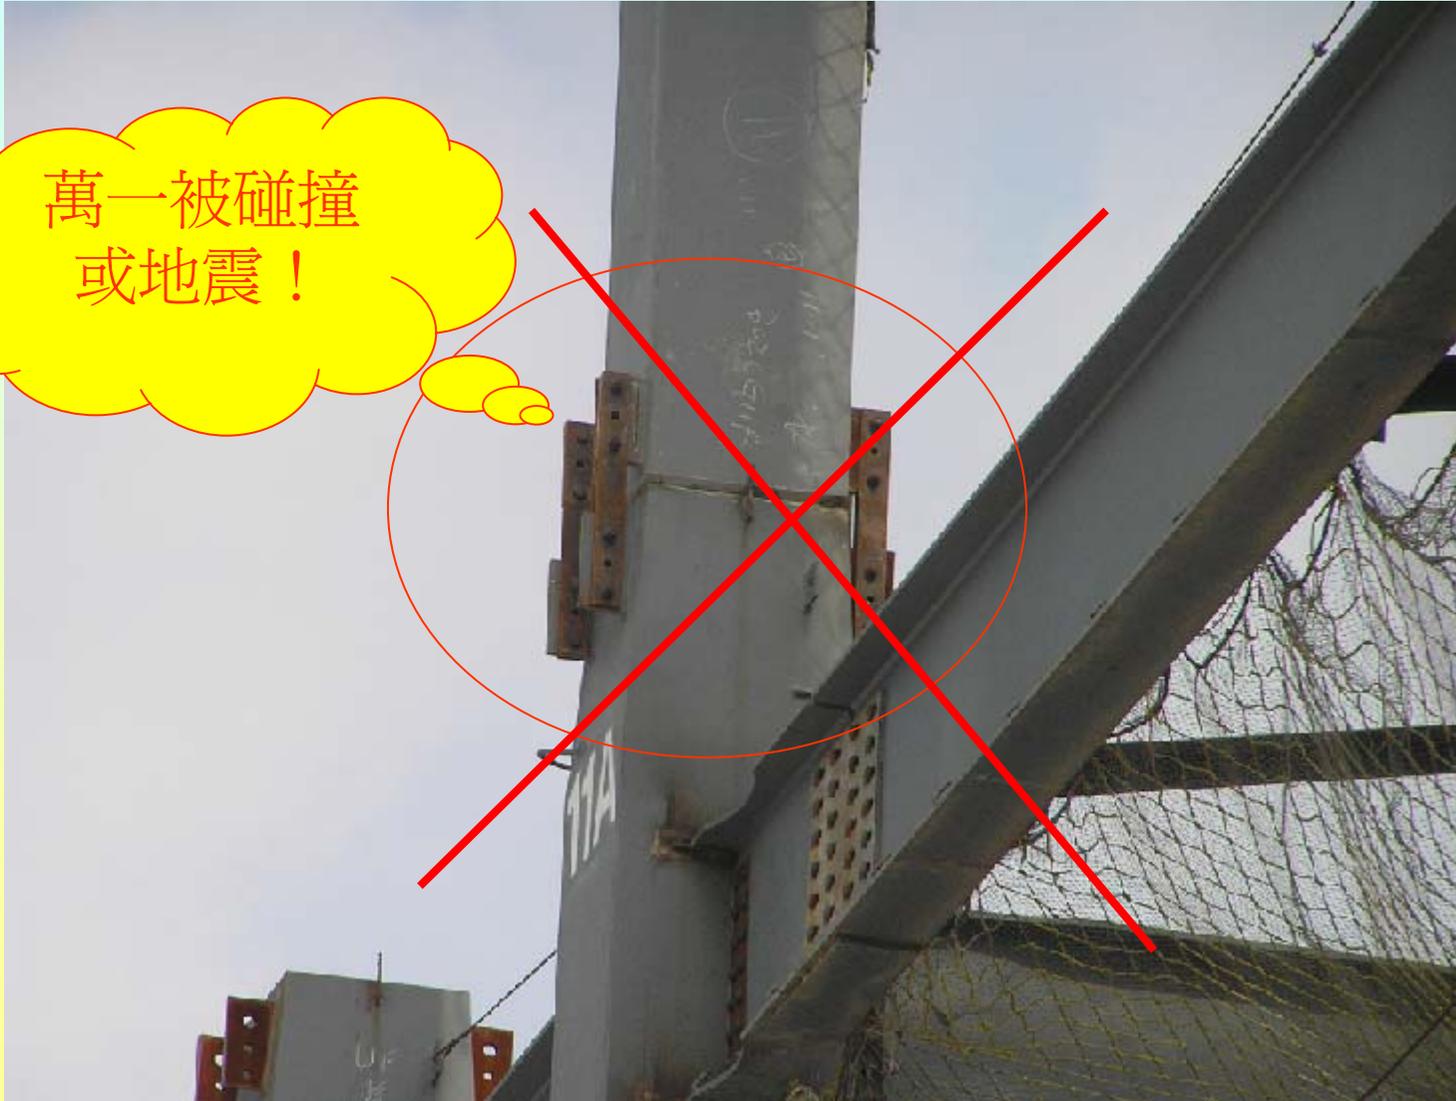
柱-柱安裝螺栓未穿滿

萬一被碰撞
或地震！

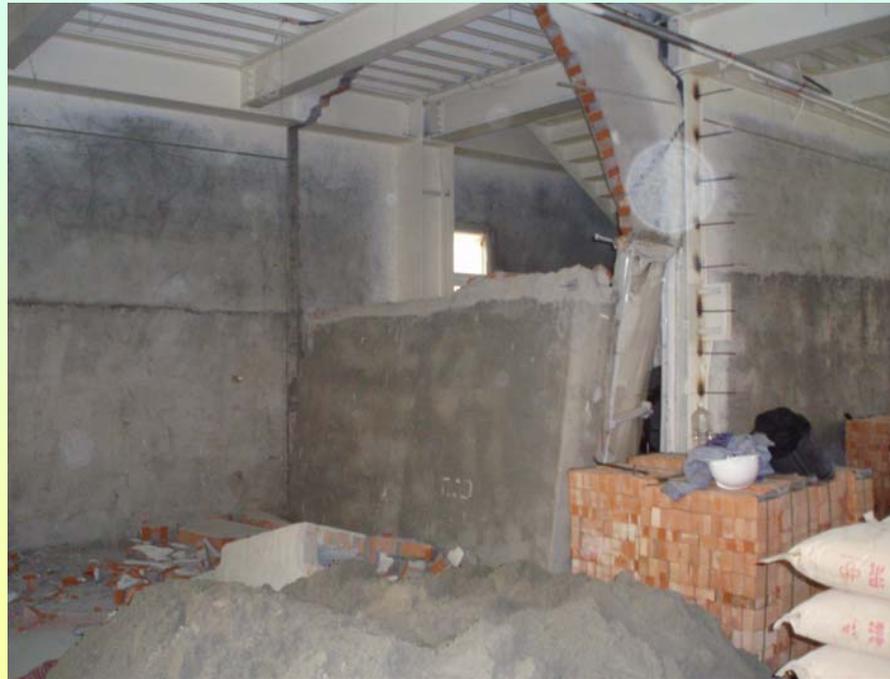
示意圖

罹災者姚○○就從3樓樓梯隔間磚牆北側利用電動打鑿機由牆體底部開始打鑿，勞工陳○○站在罹災者姚○○後方觀看其作業，勞工劉○○在磚牆南側利用鐵槌敲打磚牆以利打鑿工作之進行，整面磚牆底部約20公分的部分完全鑿除後（整面隔間磚牆底部已與樓板面脫離呈完全鏤空狀態），罹災者姚○○站立於磚牆西側休息（安全帽脫下置放於磚塊堆上），勞工劉○○則繼續在磚牆南側清除鑿落的碎石塊，約上午10時40分許，突然整片隔間磚牆垂直掉落，牆體上半部隨即向北側折斷傾倒飛落，勞工陳○○見狀立刻轉身往西向空地處逃離，回頭見罹災者姚○○逃離不及且已仰躺於地上，下半身被飛落之碎石塊壓住，頭部頂在置放於隔間磚牆西側約105公分處之磚塊堆下方（身體與頭頸約呈90度狀態），勞工陳○○見狀立刻連絡119叫救護車，將罹災者姚○○送至義大醫院急救，並於97年4月1日下午轉往岡山秀傳醫院醫療，但仍於97年4月12日晚上8時07分傷重不治。

雇主對於對於構造物之拆除，應選派專人於現場指揮監督，對於結構體之牆應自上至下逐次拆除。

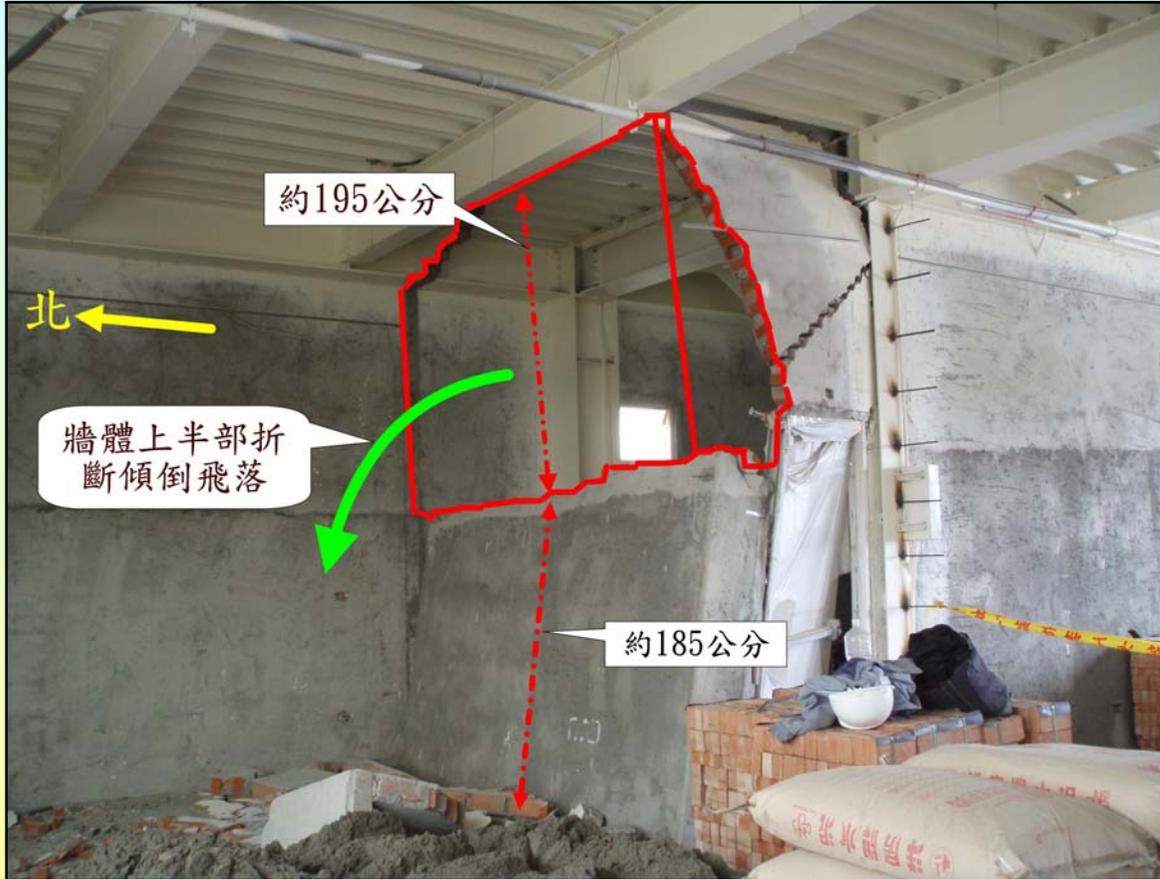
照片一

災害發生於高雄縣大社鄉「揚子江國際貿易股份有限公司
廠房新建工程」工地三樓東側樓梯隔間磚牆
