# 石門水庫至新竹聯通管-隧道銜接段工程 114年施工階段生態檢核報告 (第一版核定版)

主辦機關：經濟部水利署北區水資源分署

承攬廠商：福清營造股份有限公司

核定日期：115 年 06 月 25 日

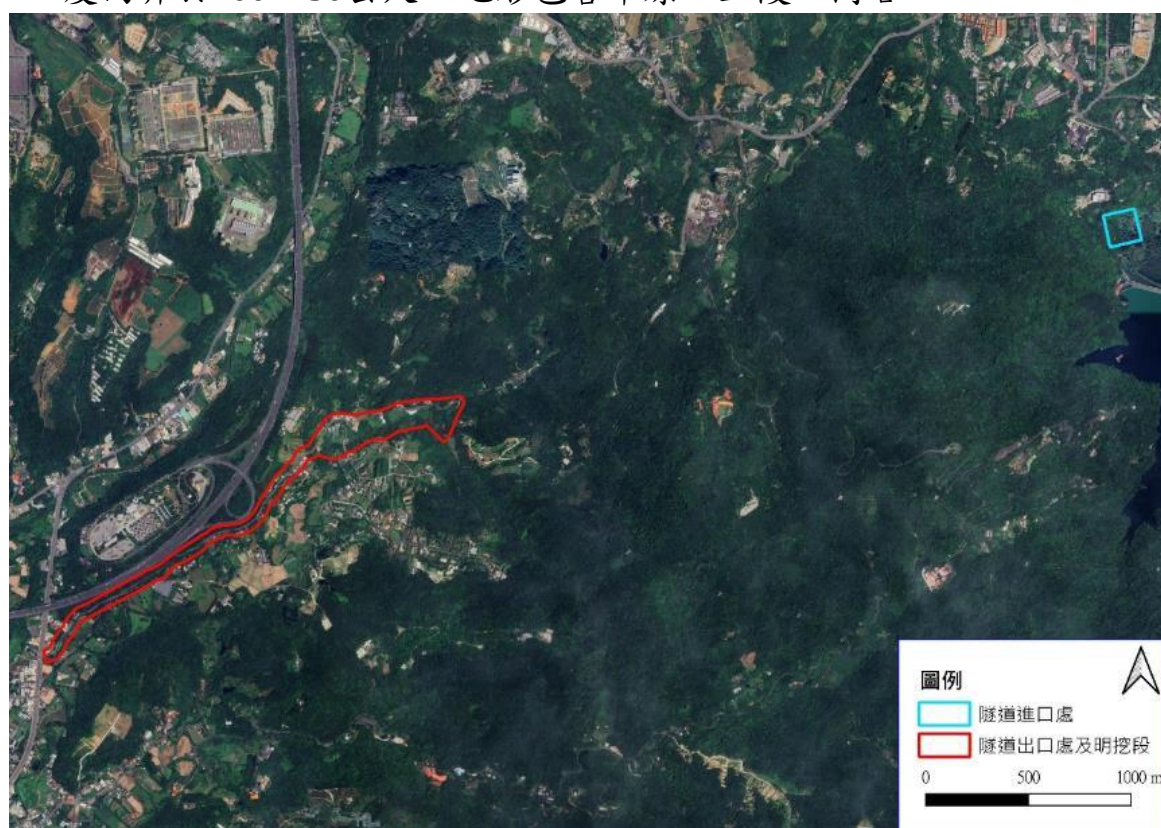
圖 1.1.1、本案生態檢核範圍圖

本案隧道銜接段自石門水庫分層取水工分岐中線鋼管銜接點，至新竹縣關西區鎮竹28-1與台3線交叉口止，總長度約5,866.41公尺，包含隧道段(3,382.3公尺)及明挖覆蓋段(2,484.11公尺)，目前已進入施工階段，實際生態檢核範圍如圖1.1.1所示。

本計畫範圍橫跨桃園市龍潭區、新竹縣關西鎮，共分兩區塊，分別為隧道進口處、隧道出口處及明挖段。植被類型以次生林、農耕地、人工建物、草生灌叢及水域環境為主，海拔高度約介於200~250公尺，地形包含平原、丘陵、河谷。

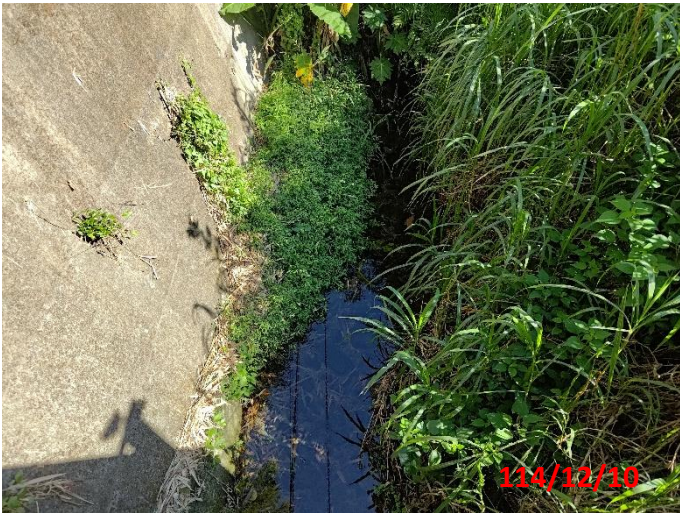
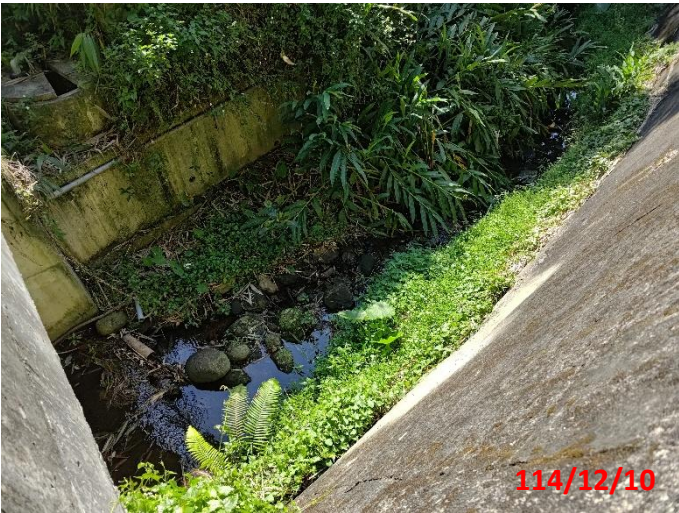
樣站一：只有一種水域型態(淺瀨)(1分)，水域型態多樣性低。水域廊道連續性未遭受阻斷，但主流河道型態未達穩定狀態(3分)，尚可提供水域生物在水路上中下游通行。水質指標皆無異常，河道流速緩慢且坡降平緩(6分)，尚可讓一般水域生物生存。水陸域接界處的裸露面積(灘地面積)比率大於75%(1分)。水陸兩側構造物由水泥模板、草花、藤所構成(0分)，顯示既有水陸邊界對生物而言可能移動困難。溪濱連結性高於60%遭人工構造物阻斷(1分)，顯示既有溪濱廊道自然程度低。河床底質為圓石，河床被細沉澱砂土覆蓋面積比例介於50%~75%(3分)，顯示水道底部尚有一半是不透水面積。水生物種種類有三類以上(蝦蟹類、螺貝類、魚類)，且皆為原生種(7分)，顯示河川區排生態系統仍維持良好狀態。水體顏色呈現藍色且透明度高(10分)，顯示水體中藻類及浮游生物(生產者)的含量及種類並無明顯異常狀況。相較於過去歷次評估情形，因工程未對其造成明顯干擾破壞，故水域棲地狀況仍保持良好，分數均無明顯變化。

| | 工程概述 | 周邊為隧道出口處及明挖段 | | | | | |
| ②<br>現況圖 | <input type="checkbox"/> 定點連續周界照片 <input type="checkbox"/> 工程設施照片 <input checked="" type="checkbox"/> 水域棲地照片 <input checked="" type="checkbox"/> 水岸及護坡照片 <input type="checkbox"/> 水棲生物照片 <input type="checkbox"/> 相關工程計畫索引圖<br><input type="checkbox"/> 其他_____ | | | | | | |

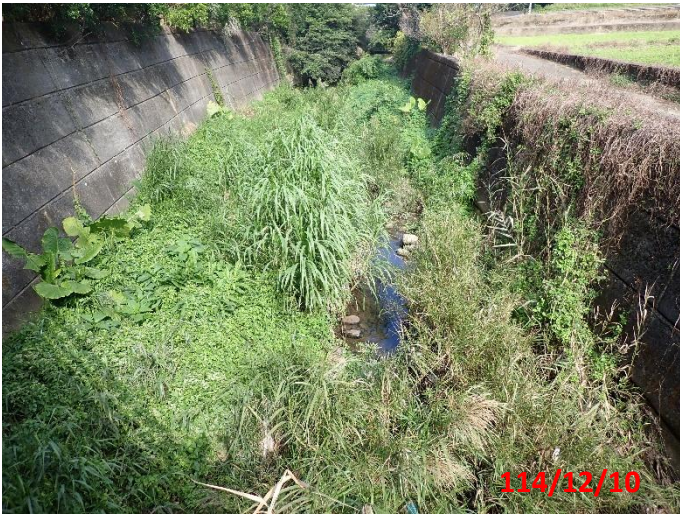
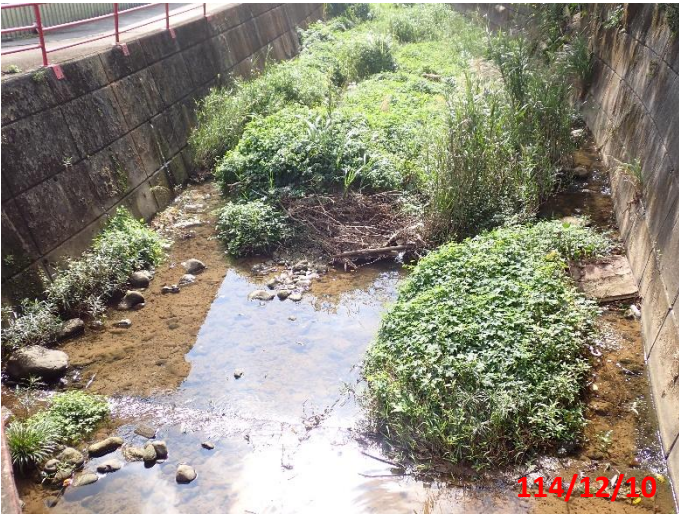
水生物種種類有三類以上(蝦蟹類、螺貝類、魚類)，且皆為原生種(7分)，顯示河川區排生態系統仍維持良好狀態。水體顏色呈現藍色且透明度高(10分)，顯示水體中藻類及浮游生物(生產者)的含量及種類並無明顯異常狀況，相較於過去歷次評估情形，因工程未對其造成明顯干擾破壞，故水域棲地狀況仍保持良好，分數均無明顯變化。

| | 工程概述 | 周邊為隧道出口處及明挖段 | | |
| ②<br>現況圖 | <input type="checkbox"/> 定點連續周界照片 <input type="checkbox"/> 工程設施照片 <input checked="" type="checkbox"/> 水域棲地照片 <input checked="" type="checkbox"/> 水岸及護坡照片 <input type="checkbox"/> 水棲生物照片 <input type="checkbox"/> 相關工程計畫索引圖<br><input type="checkbox"/> 其他 | | | |

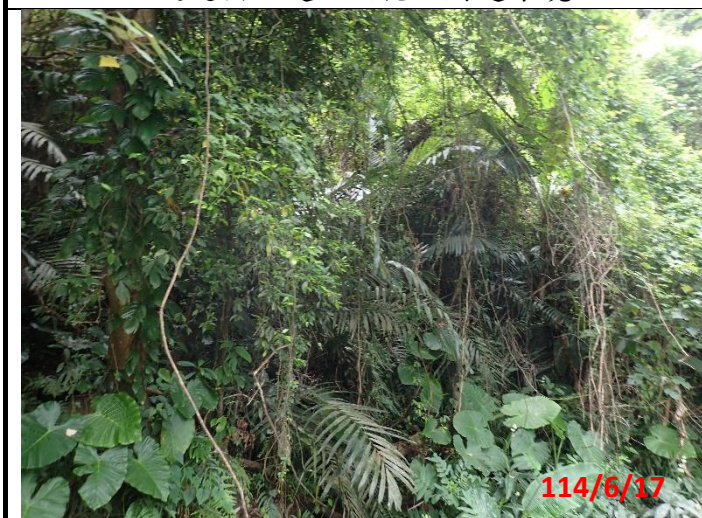
坡地棲地評估-樣站一

樣站一：木本植物覆蓋度約15%~55%，屬於次理想(3分)、植生種數每100平方米約有20種~30種原生種，屬於次理想(3分)、原生種覆蓋度為65%以上，屬於最理想(4分)、植物層次具有三層結構，屬於次理想(3分)、現場物種仍以先驅樹種為優勢，為演替階段中期，屬於次理想(3分)，本次坡地快速評估分數為16分，屬於最理想至次理想的狀態，相較於過去歷次評估情形，因工程未對其造成明顯干擾破壞，故坡地植生狀況仍保持良好，分數均無明顯變化。

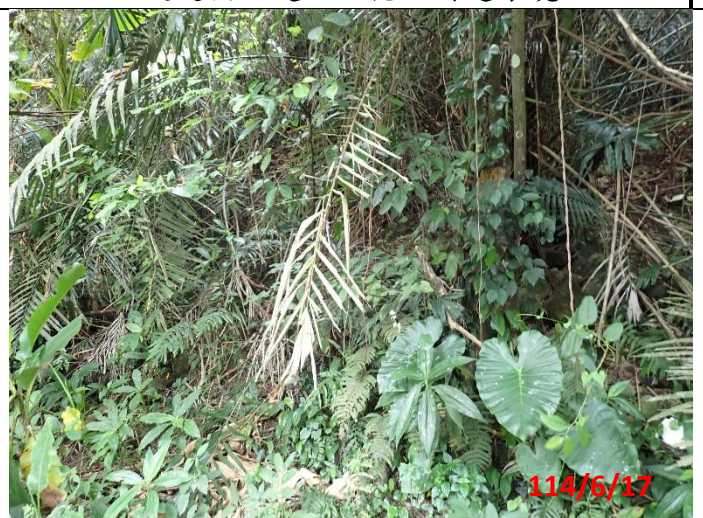
坡地棲地評估-樣站二

樣站二：木本植物覆蓋度約15%~55%，屬於次理想(3分)、植生種數每100平方米約有20種~30種原生種，屬於次理想(3分)、原生種覆蓋度為65%以上，屬於最理想(4分)、植物層次具有四層以上結構，屬於最理想(4分)、現場物種以中後期物種為優勢，為演替階段後期，屬於最理想(4分)，本次坡地快速評估分數為16分，屬於最理想至次理想的狀態，相較於過去歷次評估情形，因工程未對其造成明顯干擾破壞，故坡地植生狀況仍保持良好，分數均無明顯變化。

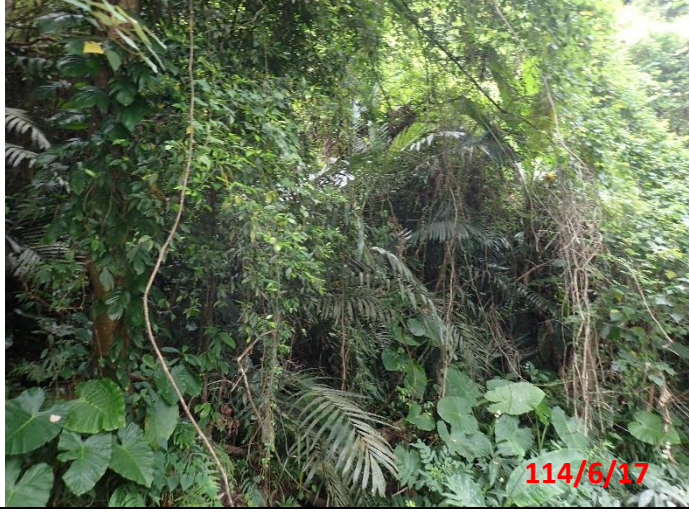
| <p>114/6/17</p> | <p>114/6/17</p> |

| <p>坡地棲地評估-樣站一</p> | <p>坡地棲地評估-樣站二</p> |

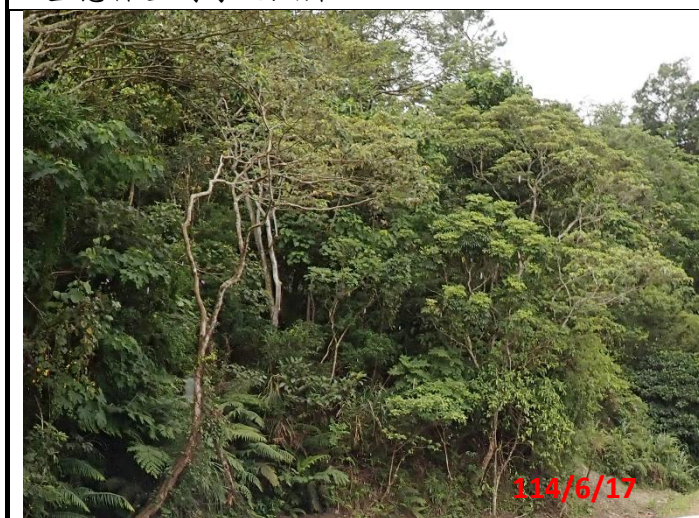
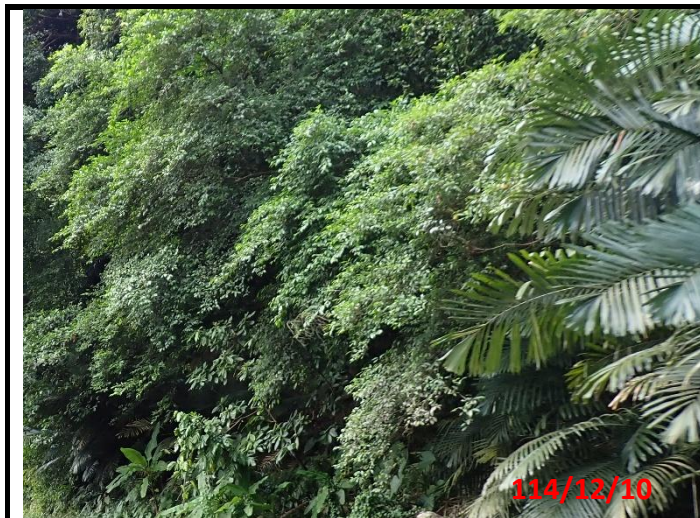
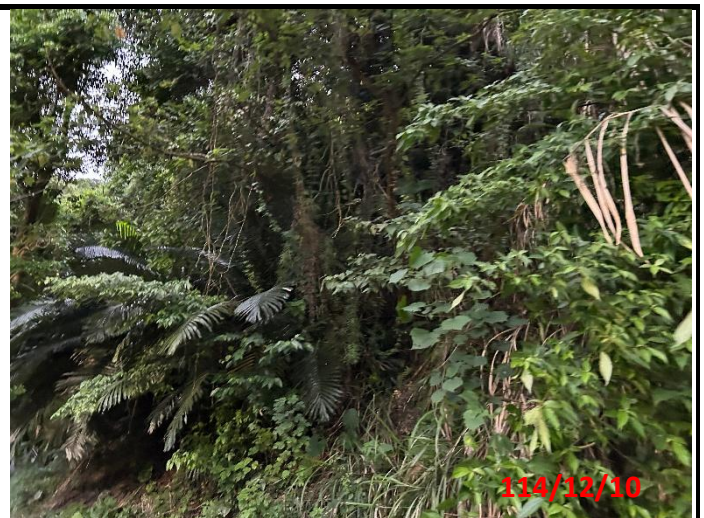
生態保全對象-周邊天然林

目前為施工階段，主要工作項目為現場勘查、生態評估、民眾參與、保育措施自主檢查、環境生態異常狀況處理、資訊公開等，所需執行事項均依相關規定按時辦理且工程周圍次生林環境均未見開挖破壞情形，亦無發現生態異常現象，故對周圍環境干擾應屬有限，後續仍須持續執行各項生態保育措施，以減輕對生態的衝擊。

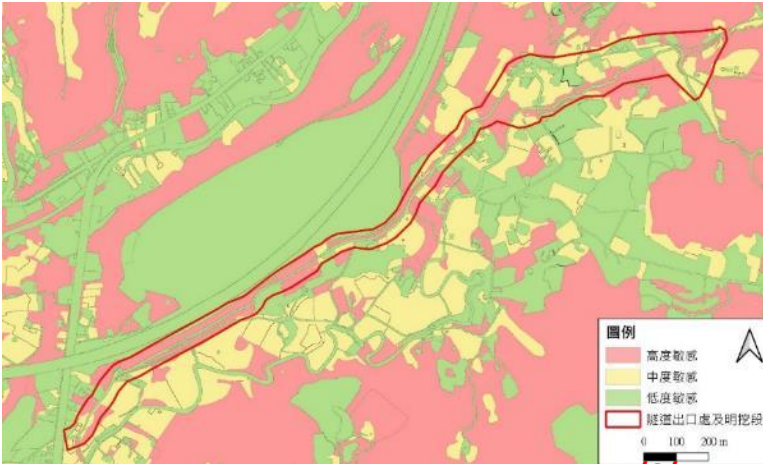
| 施工範圍與生態關注區域套疊圖 | <p>圖一、生態關注區域圖(隧道進口處)</p> | <p>本計畫稀有植物及保育類野生動物多記錄於森林，且該環境也是其他保育類潛在活動範圍，列為高度敏感區(紅色)；竹林、人造林、次生林等等已有部分擾動，但仍有關注的野生動物棲息，列為中度敏感區(黃色)；農耕地、人工建物、道路多人為干擾，記錄植物多為人工栽植或歸化植物，動物部分也較少敏感性物種，歸類為低度敏感區(綠色)。部分區域之判讀參考國土利用現況之圖層，本案隧道進口處、隧道出口處及明挖段之生態關注區域圖詳見圖一、圖二。</p> | |
| | <p>圖二、生態關注區域圖(隧道出口處及明挖段)</p> | | |

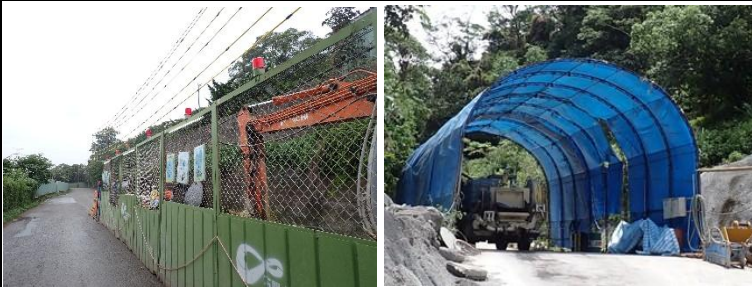
| 範圍限制現地照片<br>(施工便道及堆置區)(拍攝日期) | | | 已有規劃車輛停放、物料堆置區，並架設施工圍籬以限制擾動範圍。 |

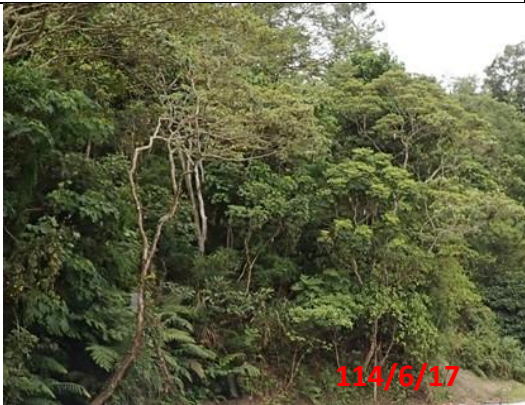
| 項目 | 生態保育措施 | 狀況摘要 | 照片(拍攝日期) |
|---|---|---|---|
| 生態保全對象 | 迴避周邊次生林 | 日期：114.6.17<br>說明：狀況良好 | <br>114/6/17 |

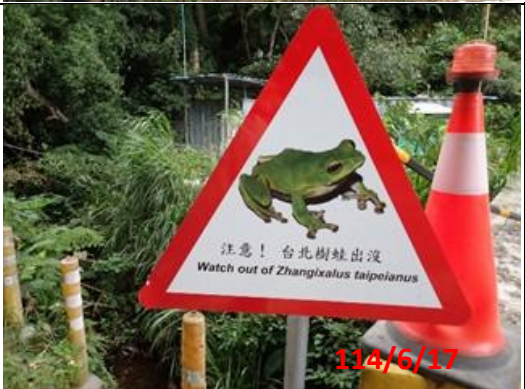
| 項目 | 生態保育措施 | 狀況摘要 | 照片(拍攝日期) |
|---|---|---|---|
| 生態保育措施 | 臺北樹蛙利用之區域應設置告示牌，並迴避該區域之開發。 | 日期：114.6.17<br>說明：已設置迴避臺北樹蛙棲地之告示牌 | <br>114/6/17 |

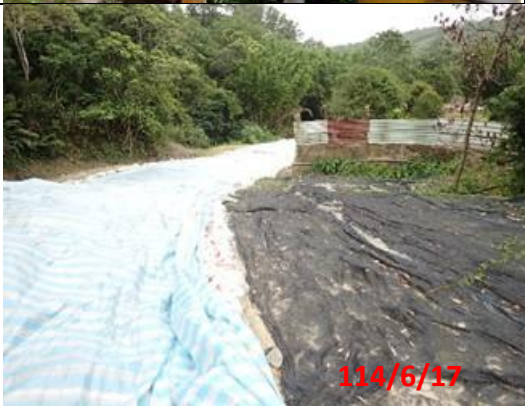
| 項目 | 生態保育措施 | 狀況摘要 | 照片(拍攝日期) |
|---|---|---|---|
| | 針對短期土方堆置區覆蓋帆布或黑紗網，減少風吹揚塵。 | 日期：114.6.17<br>說明：裸露處已設置紗網 | <br>114/6/17 |

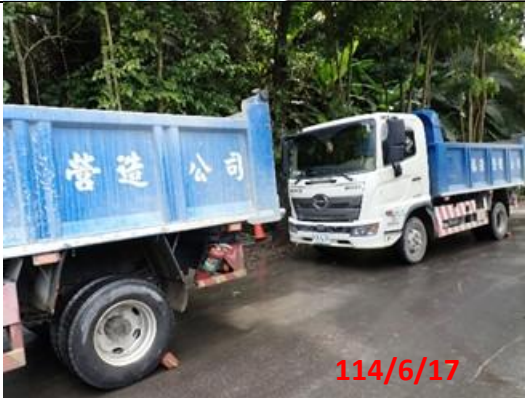
| 項目 | 生態保育措施 | 狀況摘要 | 照片(拍攝日期) |
|---|---|---|---|
| | 定時對施工道路及車輛進行灑水降低揚塵量，原則上每日應至少四次，分別是上、下午的上工前及下工後。 | 日期：114.6.17<br>說明：車輛行經之路線已灑水完畢，維持地面潮濕，避免揚塵 | <br>114/6/17 |

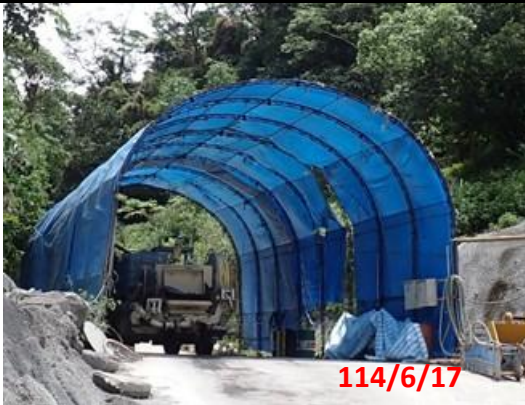
| | 劃設工程材料放置區域及工程車停放區域，減少對地表植被及原生樹木生育地環境的干擾及維護根系生長。 | 日期：114.6.17<br>說明：已規劃堆置區及機具停放區 | <br>114/6/17 |

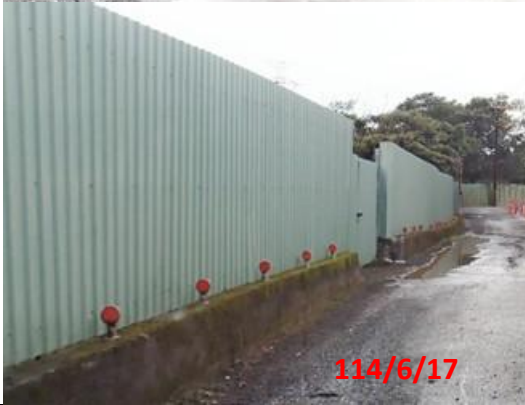
| | 施工期間應架設施工圍籬，以限縮擾動範圍及減少噪音傳播。 | 日期：114.6.17<br>說明：已設置施工圍籬。 | <br>114/6/17 |

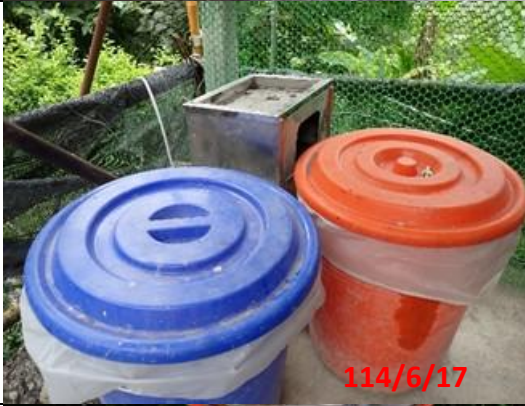
| | 妥善處理施工期間之生活廢棄物，尤其食物廚餘，須密封集中堆置。 | 日期：114.6.17<br>說明：廢棄物集中處理 | <br>114/6/17 |

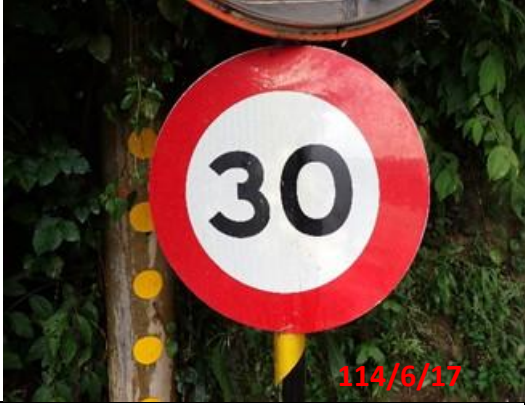
| | 施工區域內限速在 30 公里/小時以下，並設置告示牌，避免路殺。 | 日期：114.6.17<br>說明：已設置速限告示牌 | <br>114/6/17 |

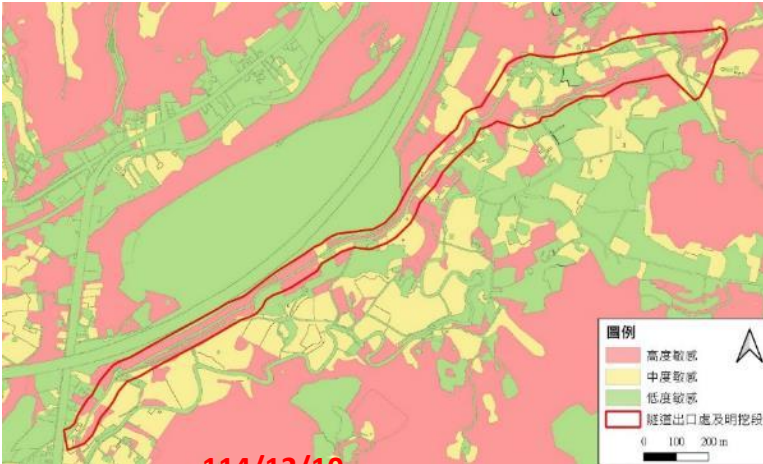
| 施工範圍與生態關注區域套疊圖 | <p>圖一、生態關注區域圖(隧道進口處)</p> | <p>本計畫稀有植物及保育類野生動物多記錄於森林，且該環境也是其他保育類潛在活動範圍，列為高度敏感區(紅色)；竹林、人造林、次生林等等已有部分擾動，但仍有關注的野生動物棲息，列為中度敏感區(黃色)；農耕地、人工建物、道路多人為干擾，記錄植物多為人工栽植或歸化植物，動物部分也較少敏感性物種，歸類為低度敏感區(綠色)。部分區域之判讀參考國土利用現況之圖層，本案隧道進口處、隧道出口處及明挖段之生態關注區域圖詳見圖一、圖二。</p> | |
| | <p>圖二、生態關注區域圖(隧道出口處及明挖段)</p> | | |

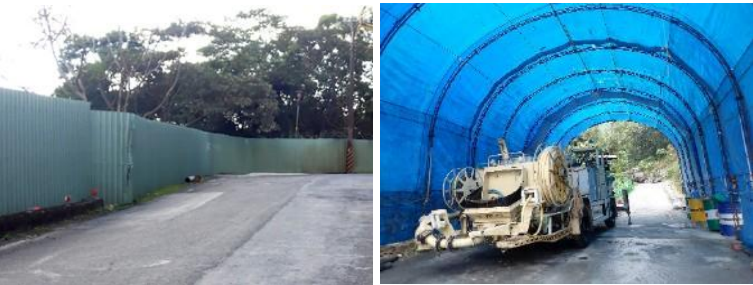
| 範圍限制現地照片<br>(施工便道及堆置區)<br>(拍攝日期) | | | 已有規劃車輛停放、物料堆置區，並架設施工圍籬以限制擾動範圍。 |

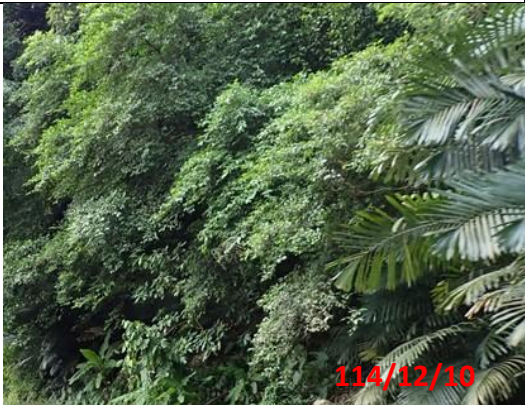
| 項目 | 生態保育措施 | 狀況摘要 | 照片(拍攝日期) |
|---|---|---|---|
| 生態保全對象 | 迴避周邊次生林 | 日期：114.12.10<br>說明：狀況良好 | |

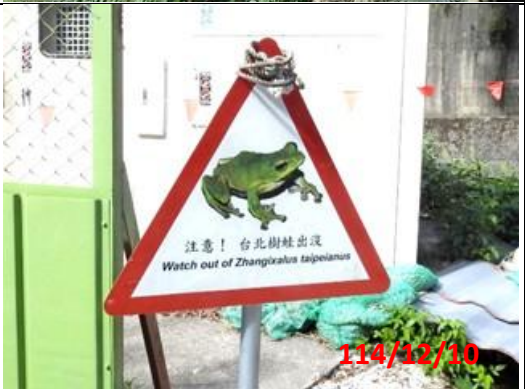
| 項目 | 生態保育措施 | 狀況摘要 | 照片(拍攝日期) |
|---|---|---|---|
| 生態保育措施 | 臺北樹蛙利用之區域應設置告示牌，並迴避該區域之開發。 | 日期：114.12.10<br>說明：已設置迴避臺北樹蛙棲地之告示牌 | |

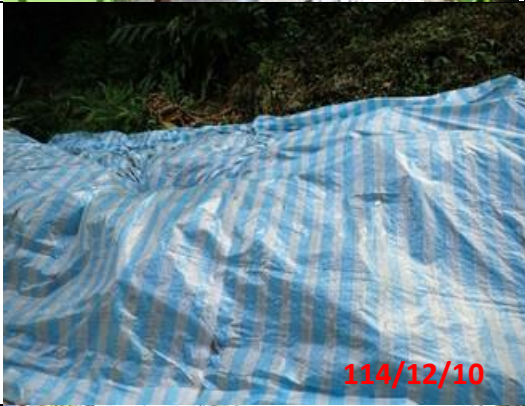
| 項目 | 生態保育措施 | 狀況摘要 | 照片(拍攝日期) |
|---|---|---|---|
| | 針對短期土方堆置區覆蓋帆布或黑紗網，減少風吹揚塵。 | 日期：114.12.10<br>說明：裸露處已設置紗網 | |

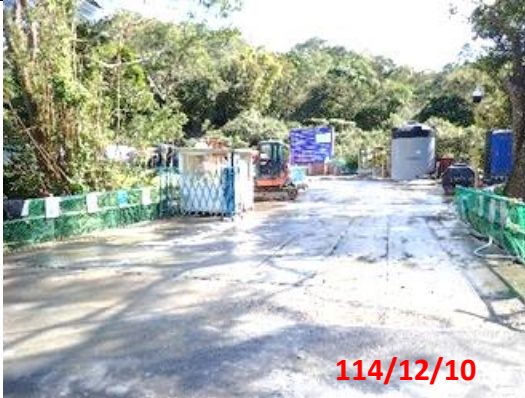
| 項目 | 生態保育措施 | 狀況摘要 | 照片(拍攝日期) |
|---|---|---|---|
| | 定時對施工道路及車輛進行灑水降低揚塵量，原則上每日應至少四次，分別是上、下午的上工前及下工後。 | 日期：114.12.10<br>說明：車輛行經之路線已灑水完畢，維持地面潮濕，避免揚塵 | |

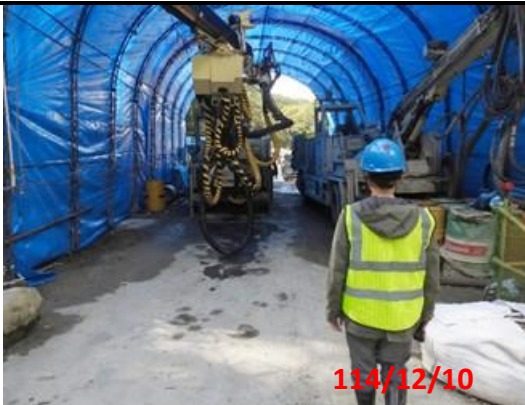
| | 劃設工程材料放置區域及工程車停放區域，減少對地表植被及原生樹木生育地環境的干擾及維護根系生長。 | 日期：114.12.10<br>說明：已規劃堆置區及機具停放區 | <br>114/12/10 |

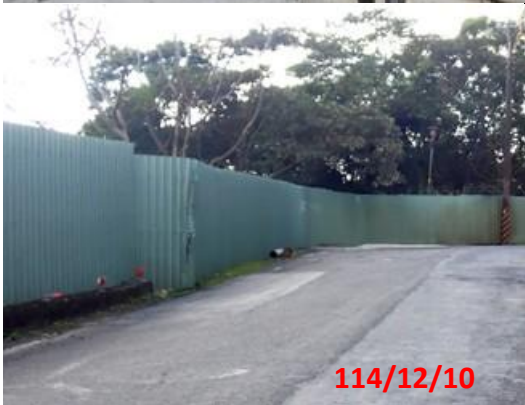
| | 施工期間應架設施工圍籬，以限縮擾動範圍及減少噪音傳播。 | 日期：114.12.10<br>說明：已設置施工圍籬。 | <br>114/12/10 |

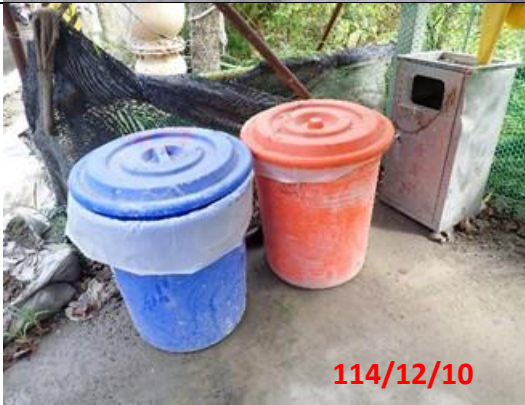
| | 妥善處理施工期間之生活廢棄物，尤其食物廚餘，須密封集中堆置。 | 日期：114.12.10<br>說明：廢棄物集中處理 | <br>114/12/10 |

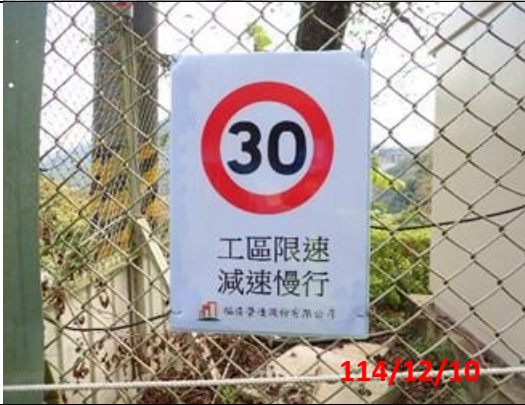
| | 施工區域內限速在 30 公里/小時以下，並設置告示牌，避免路殺。 | 日期：114.12.10<br>說明：已設置速限告示牌 | <br>114/12/10 |

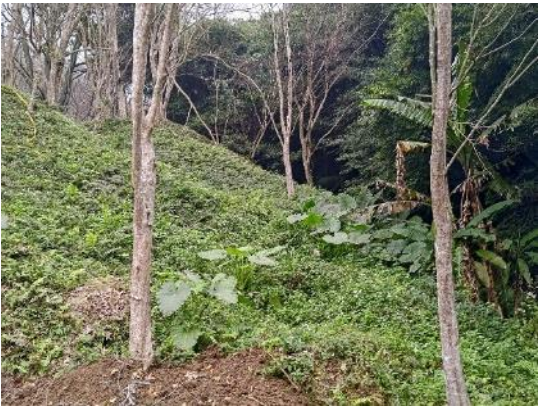
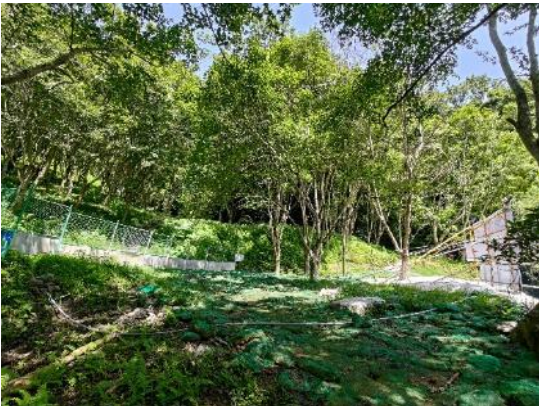
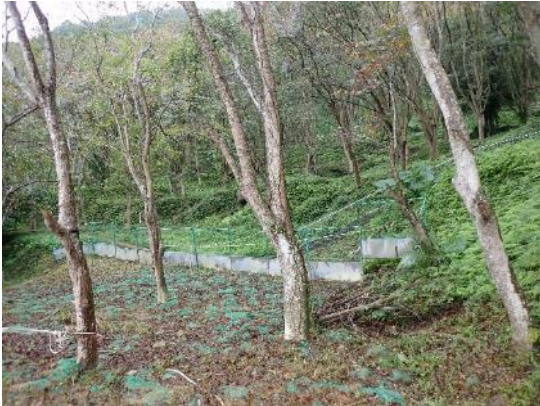
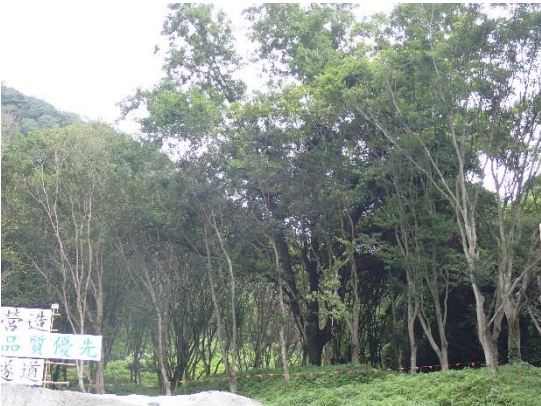
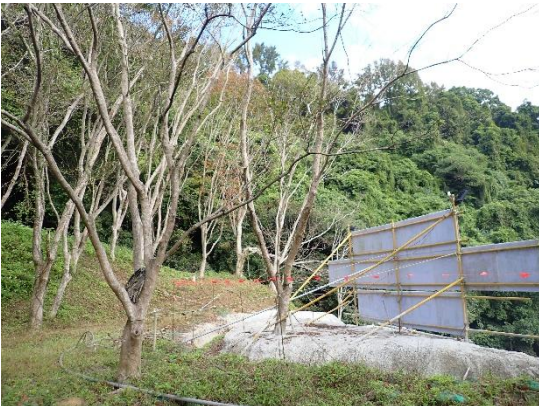
| 1. 隧道進口處位置迴避周邊天然林，並保留當地原生植被環境及胸徑 10 公分以上之樹木。 | | |

| 1. 隧道進口處位置迴避周邊天然林，並保留當地原生植被環境及胸徑 10 公分以上之樹木。 | | |
|---|---|---|
| <p>日期：113.1.30<br/>說明：未有任何施工行為</p> | <p>日期：113.7.5<br/>說明：已迴避並保留胸徑 10 公分以上樹木</p> | <p>日期：113.12.13<br/>說明：已迴避並保留胸徑 10 公分以上樹木</p> |
| <p>日期：114.6.17<br/>說明：已迴避並保留胸徑 10 公分以上樹木</p> | <p>日期：114.12.10<br/>說明：已迴避並保留胸徑 10 公分以上樹木</p> | |

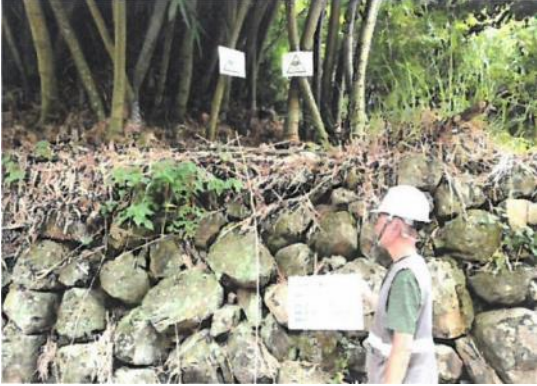
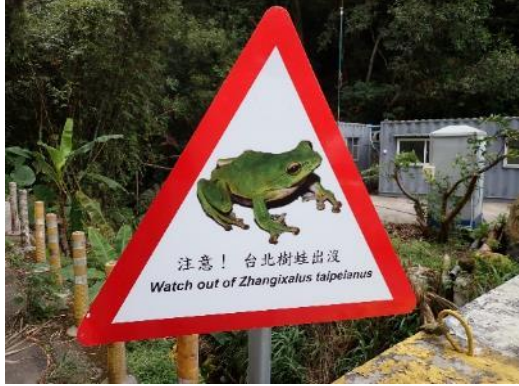
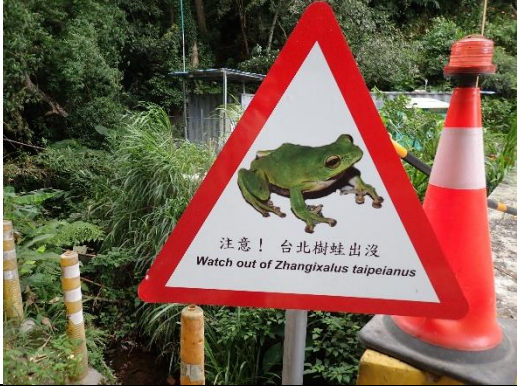
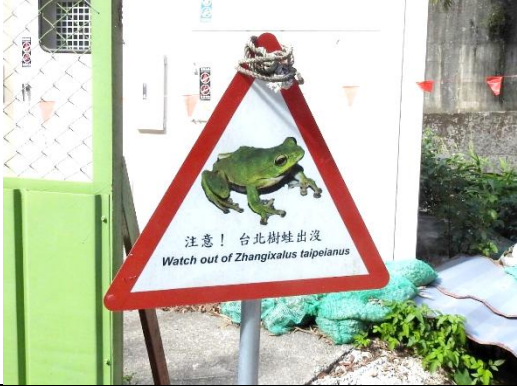
| 2. 施工區域迴避臺北樹蛙利用之水塘，並於周遭設立告示牌。 | | |

| 2. 施工區域迴避臺北樹蛙利用之水塘，並於周遭設立告示牌。 | | |
|---|---|---|
| <p>日期：</p> <p>說明：未有相關措施</p> | <p>日期：113.7.5</p> <p>說明：已迴避並設置告示牌</p> | <p>日期：113.12.13</p> <p>說明：已迴避並設置告示牌</p> |
| <p>日期：114.6.17</p> <p>說明：已迴避並設置告示牌</p> | <p>日期：114.12.10</p> <p>說明：已迴避並設置告示牌</p> | |

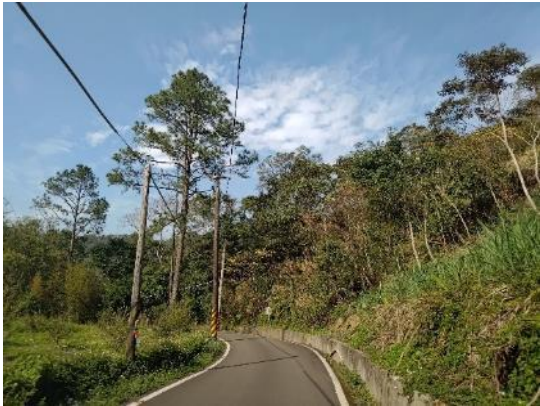
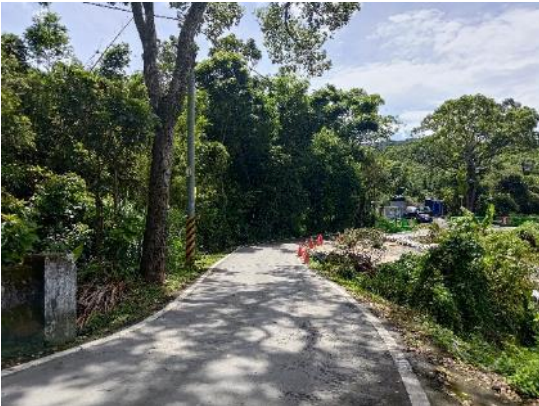
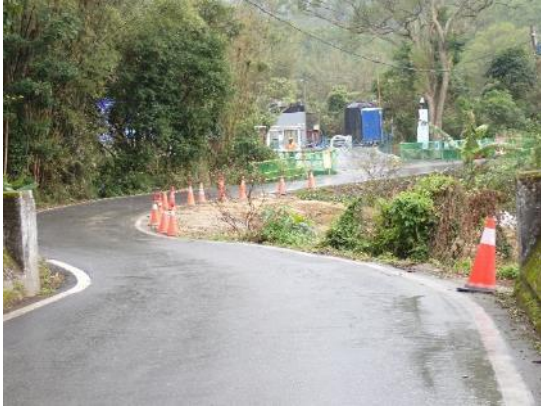
| 3. 施工便道優先使用既有道路，不另開闢新施工便道。 | | |
| <p>[施工前]</p> <p>日期：113.1.30<br/>說明：未有任何施工行為</p> | <p>[施工階段]</p> <p>日期：113.7.5<br/>說明：優先使用既有道路，不另開闢新施工便道</p> | <p>[施工階段]</p> <p>日期：113.12.13<br/>說明：優先使用既有道路，不另開闢新施工便道</p> |

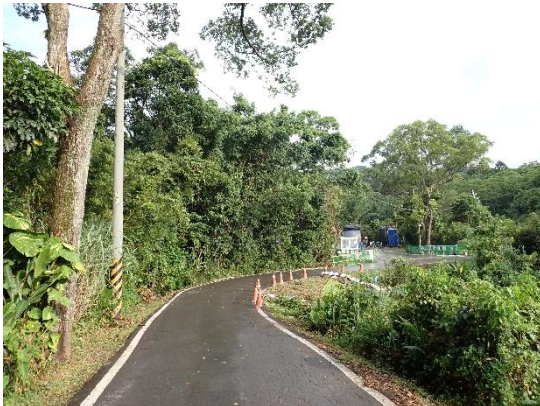
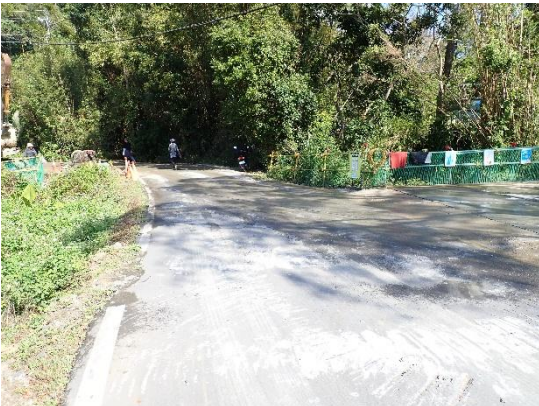
| 3. 施工便道優先使用既有道路，不另開闢新施工便道。 | | |
|---|---|---|
| <p>[施工階段]</p> <p>日期：114.6.17<br/>說明：優先使用既有道路，不另開闢新施工便道</p> | <p>[施工階段]</p> <p>日期：114.12.10<br/>說明：優先使用既有道路，不另開闢新施工便道</p> | |

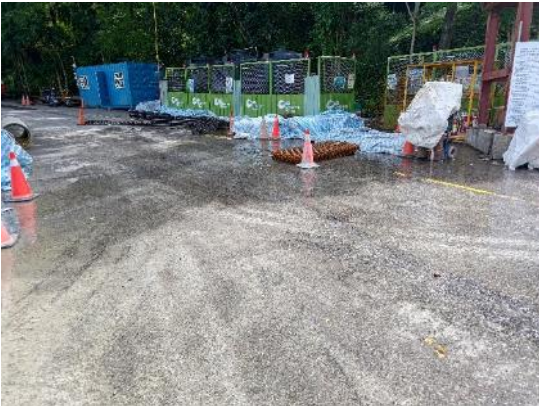
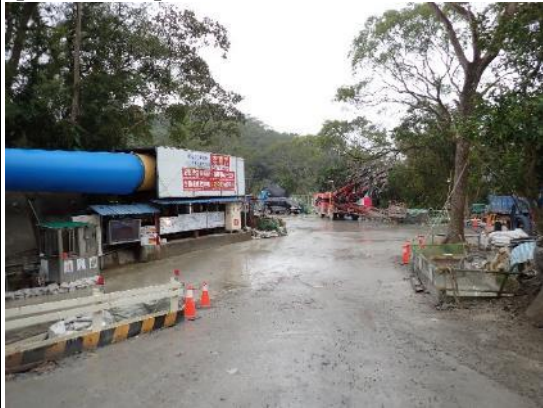
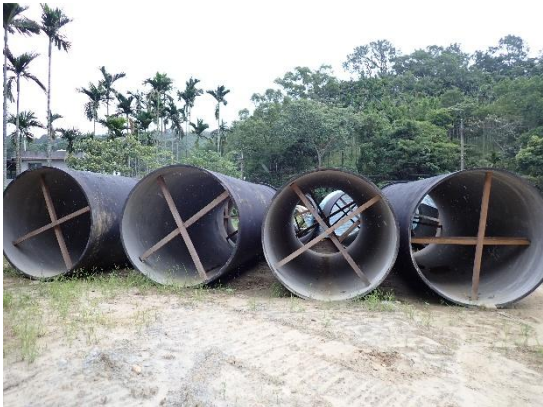
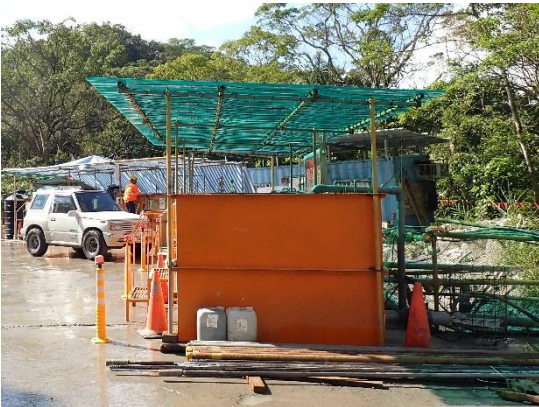
| 4. 施工所使用的物料或材料集中堆置區，以現有裸地或空地為主，不另於自然棲地另闢堆置區。 | | |
| <p>日期：<br/>說明：未有相關措施</p> | <p>日期：113.6.11<br/>說明：已規劃物料堆置區</p> | <p>日期：113.12.13<br/>說明：已規劃物料堆置區</p> |
| <p>日期：114.6.17<br/>說明：已規劃物料堆置區</p> | <p>日期：114.12.10<br/>說明：已規劃物料堆置區</p> | |

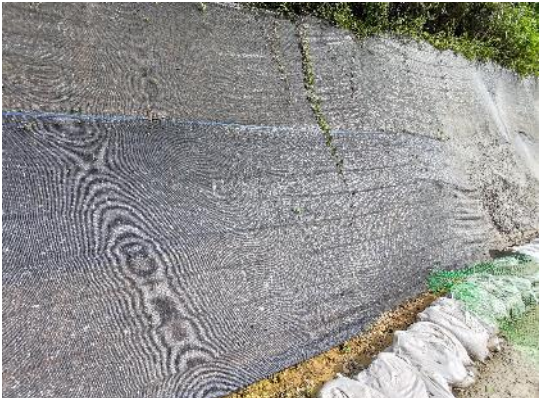
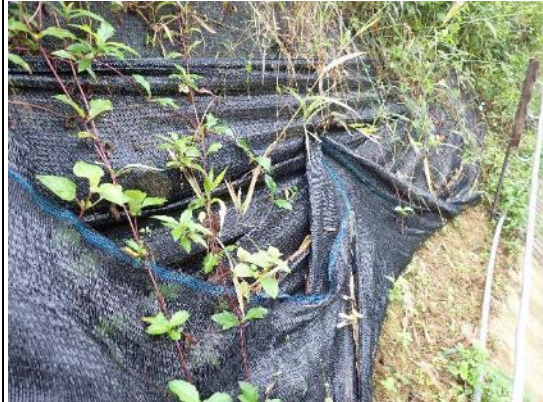
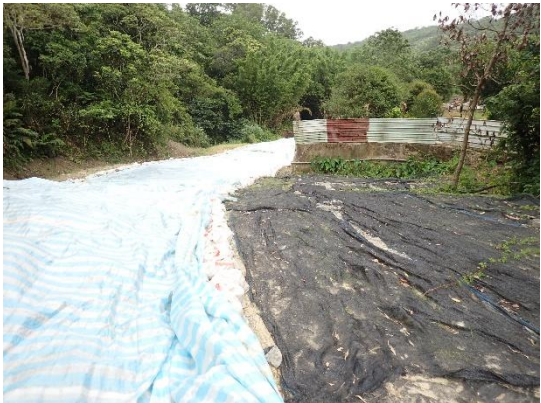
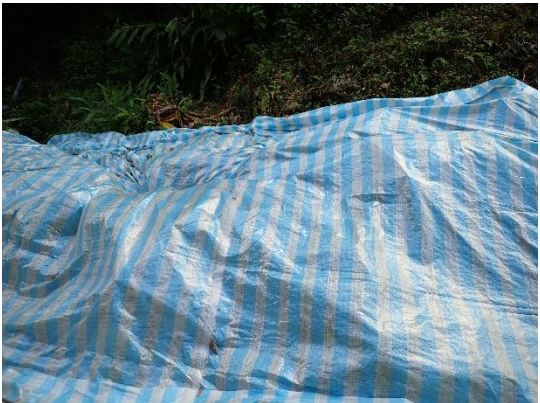
5. 工程進行時針對短期土方堆置區覆蓋帆布或黑紗網，減少風吹揚塵。

| <p>日期：<br/>說明：未有相關措施</p> | <p>日期：113.6.11<br/>說明：裸露處已設置紗網</p> | <p>日期：113.12.13<br/>說明：裸露處已設置紗網</p> |
| <p>日期：114.6.17<br/>說明：裸露處已設置紗網</p> | <p>日期：114.12.10<br/>說明：裸露處已設置帆布</p> | |

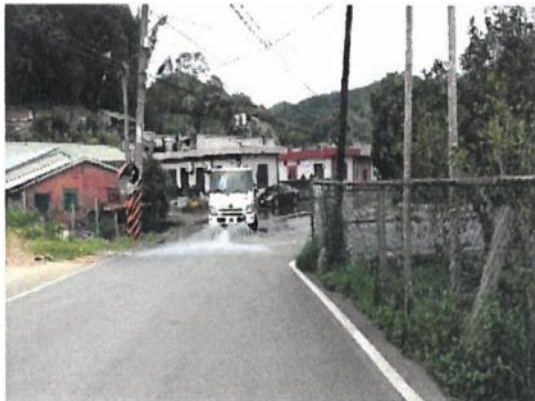
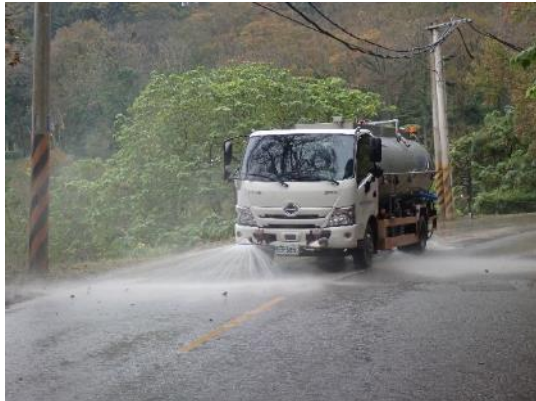
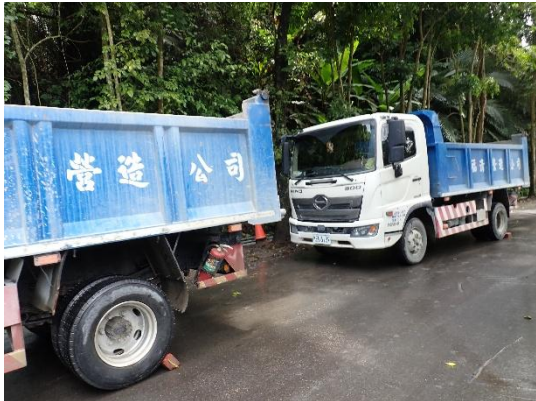
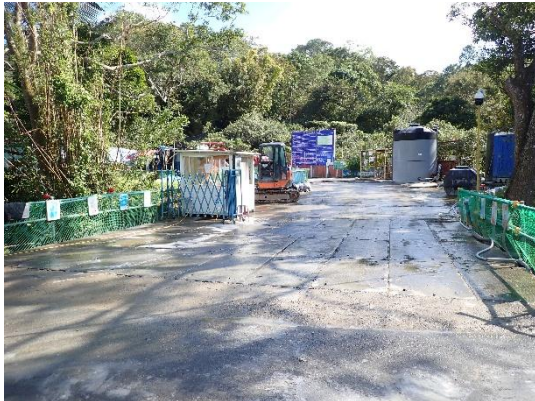
| 6. 定時對施工道路及車輛進行灑水降低揚塵量，原則上每日應至少四次，分別是上、下午的上工前及下工後。 | | |
| <p>日期：<br/>說明：未有相關措施</p> | <p>日期：113.6.11<br/>說明：灑水車沿車輛行經之路線灑水</p> | <p>日期：113.12.13<br/>說明：灑水車沿車輛行經之路線灑水</p> |
| <p>日期：114.6.17<br/>說明：車輛行經之路線已灑水完畢，維持地面潮濕，避免揚塵</p> | <p>日期：114.12.10<br/>說明：車輛行經之路線已灑水完畢，維持地面潮濕，避免揚塵</p> | |

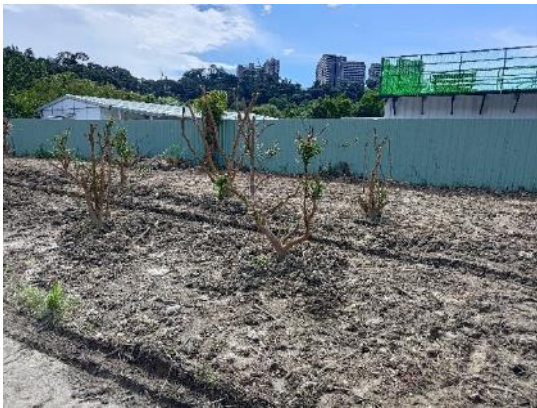
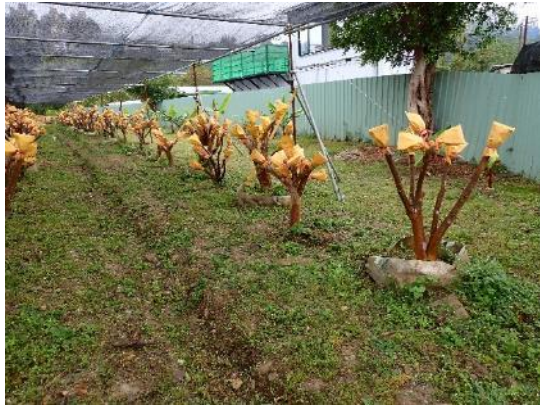
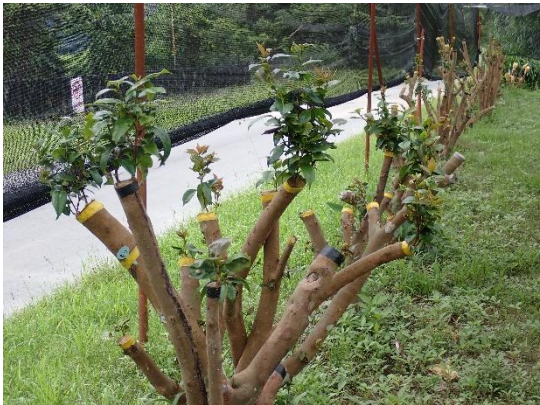
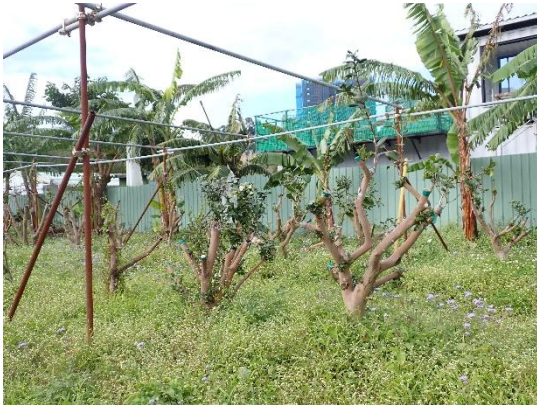
| 7. 開挖區域內胸徑 10 公分以上之樹木，依據移、補植計畫進行移植或補植作業。 | | |
| <p>日期：</p> <p>說明：未有相關措施</p> | <p>日期：113.6.11</p> <p>說明：已進行移植</p> | <p>日期：113.12.13</p> <p>說明：已進行移植</p> |
| <p>日期：114.6.17</p> <p>說明：已進行移植</p> | <p>日期：114.12.10</p> <p>說明：已進行移植</p> | |

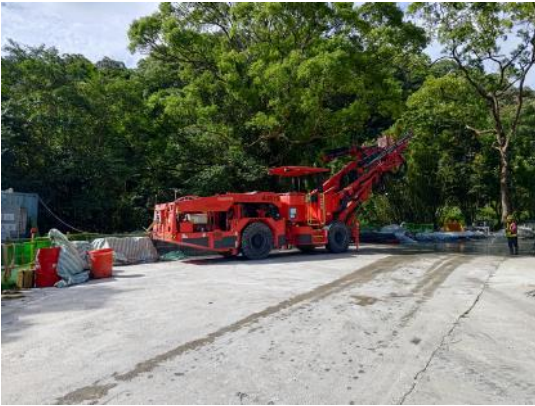
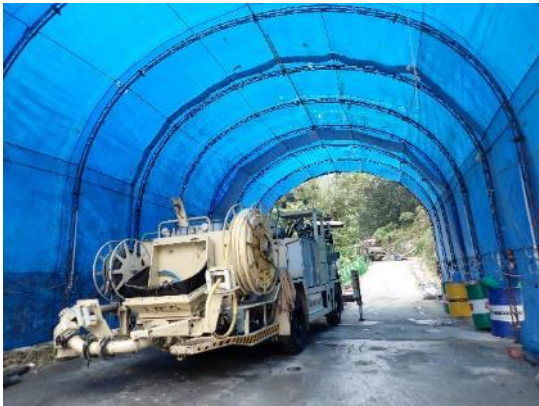
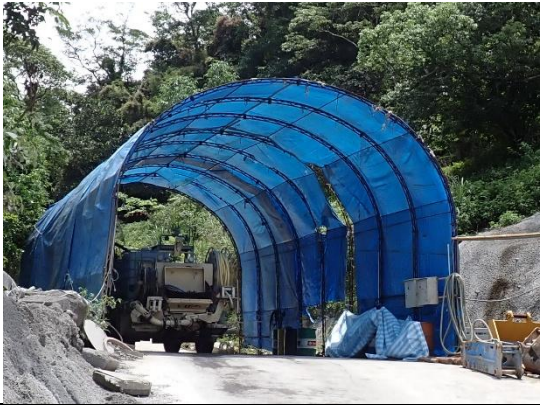
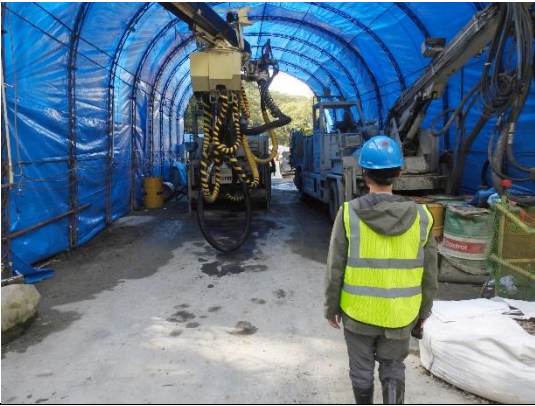
| 8. 劃設工程材料放置區域及工程車停放區域，減少對地表植被及原生樹木生育地環境的干擾及維護根系生長。 | | |
| <p>日期：<br/>說明：未有相關措施</p> | <p>日期：113.6.11<br/>說明：已規劃堆置區及機具停放區</p> | <p>日期：113.12.13<br/>說明：已規劃堆置區及機具停放區</p> |
| <p>日期：114.6.17<br/>說明：已規劃堆置區及機具停放區</p> | <p>日期：114.12.10<br/>說明：已規劃堆置區及機具停放區</p> | |

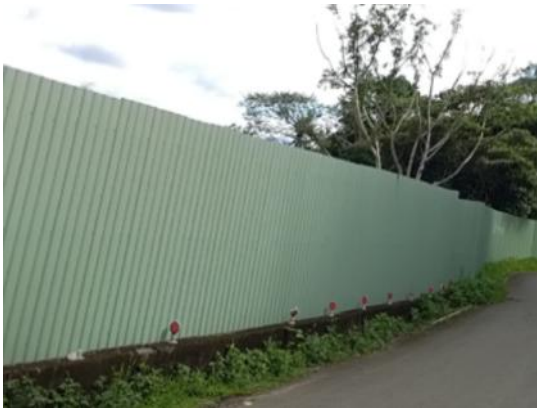
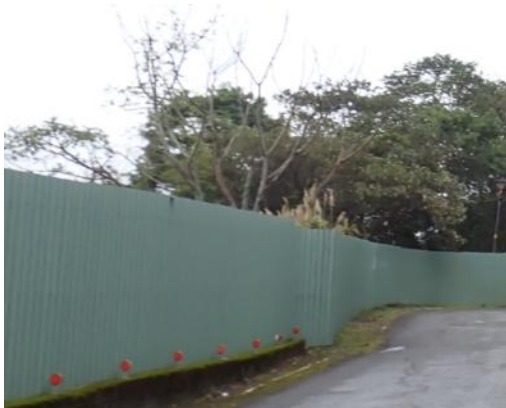
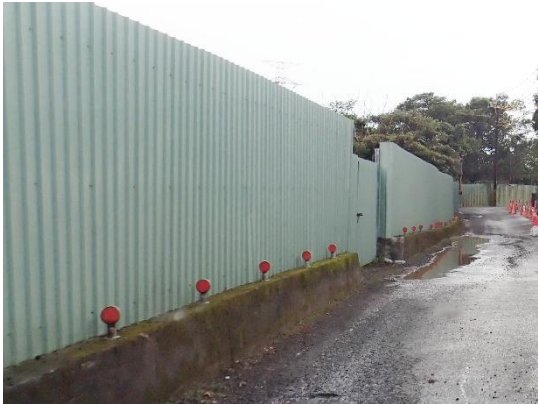
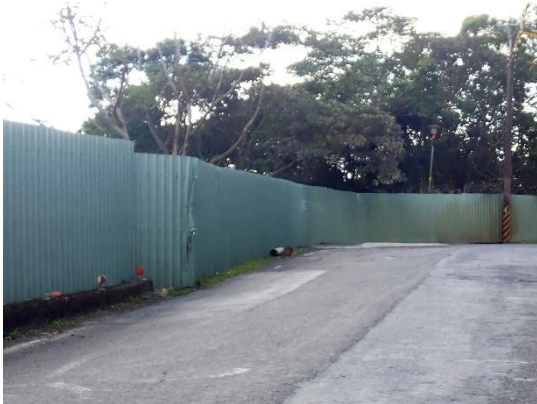
| 9. 於施工區域架設施工圍籬，減少噪音傳播。 | | |
| <p>日期：<br/>說明：未有相關措施</p> | <p>日期：113.6.11<br/>說明：已設置施工圍籬</p> | <p>日期：113.12.13<br/>說明：已設置施工圍籬</p> |
| <p>日期：114.6.17<br/>說明：已設置施工圍籬</p> | <p>日期：114.12.10<br/>說明：已設置施工圍籬</p> | |

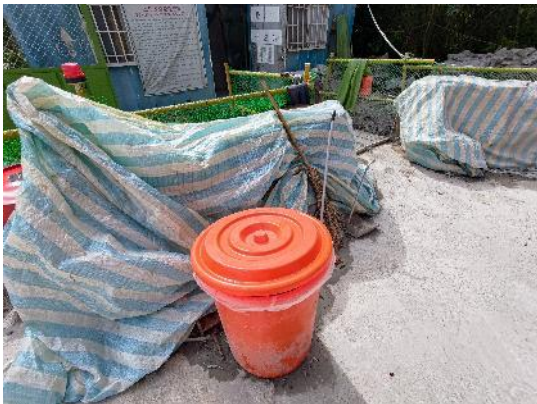
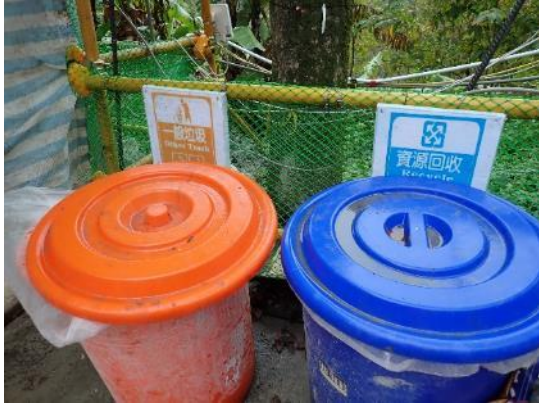
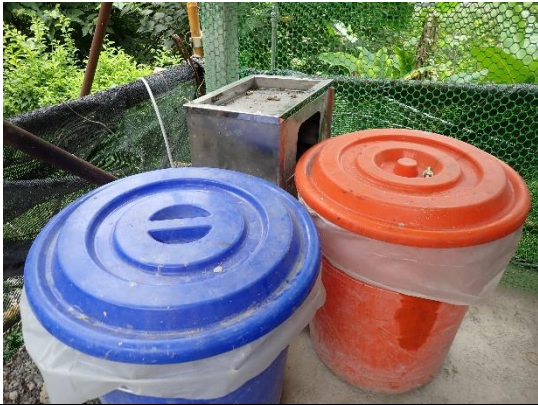
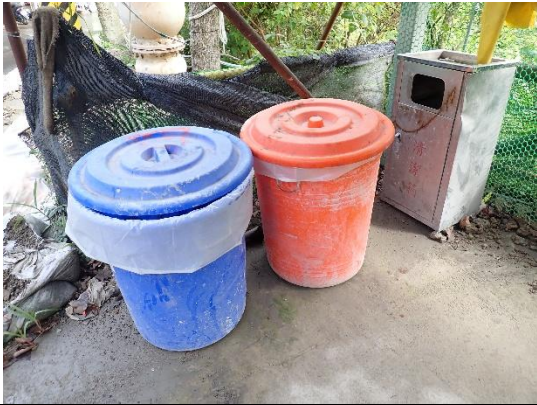
| 10. 妥善處理垃圾及廢棄物，尤其食物廚餘，須密封集中堆置。 | | |
| <p>日期：<br/>說明：未有相關措施</p> | <p>日期：113.6.11<br/>說明：廢棄物集中處理</p> | <p>日期：113.12.13<br/>說明：廢棄物集中處理</p> |
| <p>日期：114.6.17<br/>說明：廢棄物集中處理</p> | <p>日期：114.12.10<br/>說明：廢棄物集中處理</p> | |

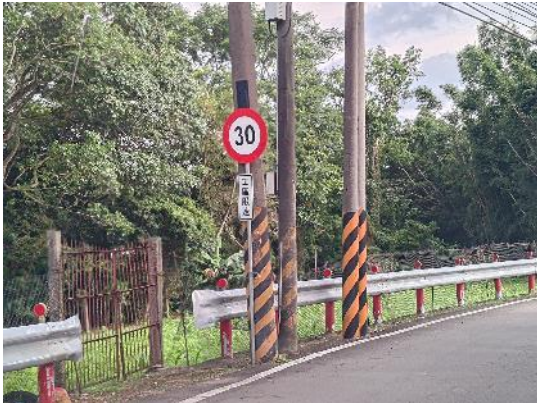
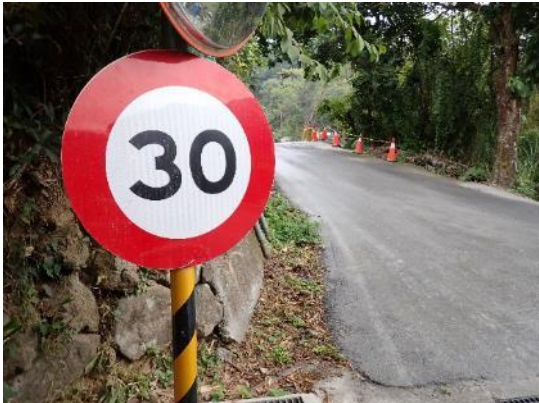
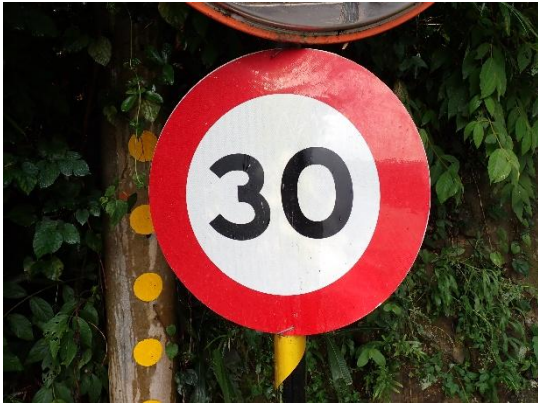
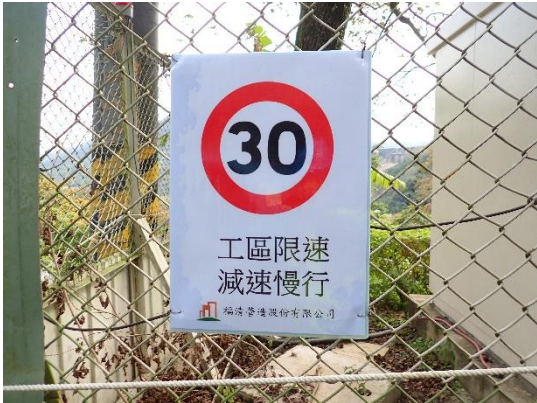
| 11. 施工區域內限速在 30 公里/小時以下，並設置告示牌，避免路殺。 | | |
| <p>日期：<br/>說明：未有相關措施</p> | <p>日期：113.6.11<br/>說明：已設置速限告示牌</p> | <p>日期：113.12.13<br/>說明：已設置速限告示牌</p> |
| <p>日期：114.6.17<br/>說明：已設置速限告示牌</p> | <p>日期：114.12.10<br/>說明：已設置速限告示牌</p> | |

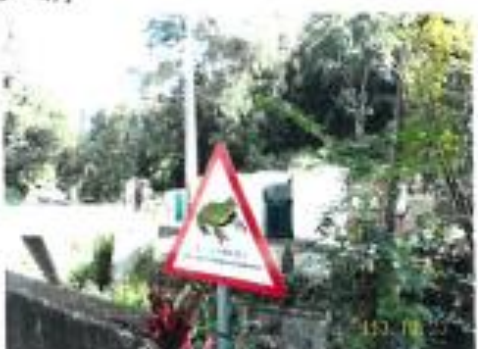
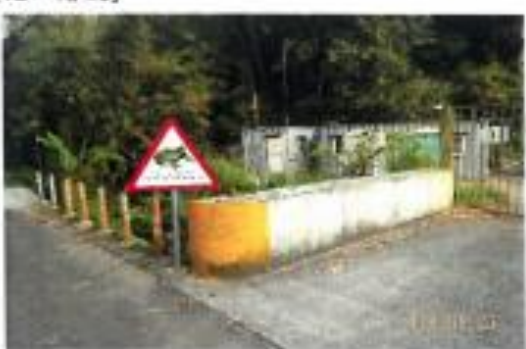
| 1. 臺北樹蛙利用之靜止水塘，設置告示牌，並迴避該區域之開發。 | |
| <p>[施工前]</p> | <p>[施工階段]</p> |
| <p>日期：113.12.25<br/>說明：已設置告示牌。</p> | <p>日期：114.01.25<br/>說明：已增設大型告示牌。</p> |

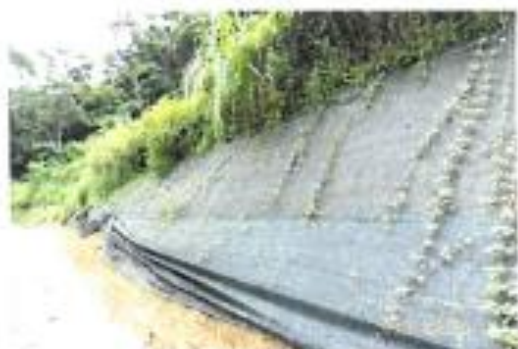
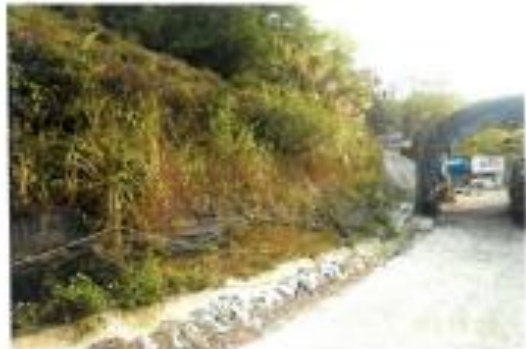
| 2. 工程進行時應針對短期土方堆置區覆蓋帆布或黑紗網，減少風吹揚塵。 | |
| <p>日期：113.12.25<br/>說明：已覆蓋黑紗網。</p> | <p>日期：114.01.25<br/>說明：已覆蓋黑紗網及植被。</p> |

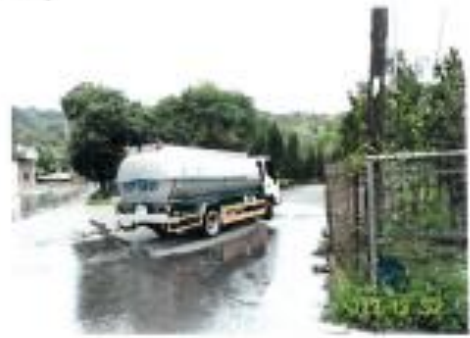
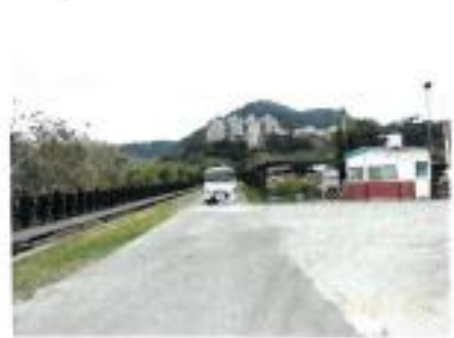
| 3. 定時對施工道路及車輛進行灑水降低揚塵量，原則上每日應至少四次，分別是上、下午的上工前及下工後。 | |
| <p>日期：113.12.25<br/>說明：已灑水降低揚塵。</p> | <p>日期：114.01.25<br/>說明：已灑水降低揚塵。</p> |

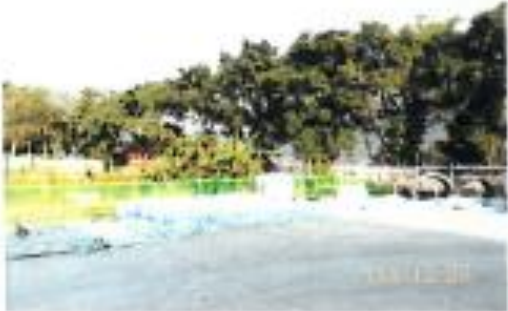
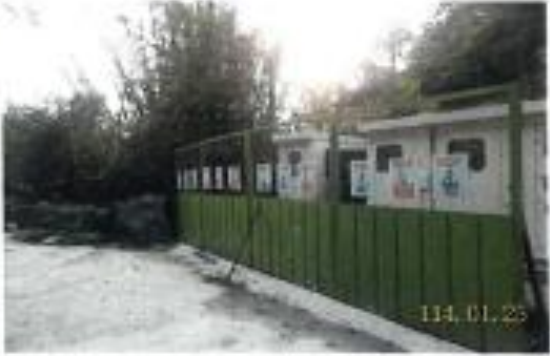
| 4. 劃設工程材料放置區域及工程車停放區域，減少對地表植被及原生樹木生育地環境的干擾及維護根系生長。 | |

| <p>日期：113.12.25<br/>說明：劃設材料放置區域及工程車停放區域</p> | <p>日期：114.01.25<br/>說明：劃設材料放置區域及工程車停放區域</p> |
