# 石門水庫至新竹聯通管-隧道銜接段工程 114年施工階段生態檢核報告 (第一版核定版)

主辦機關：經濟部水利署北區水資源分署

承攬廠商：福清營造股份有限公司

核定日期：115 年 06 月 25 日

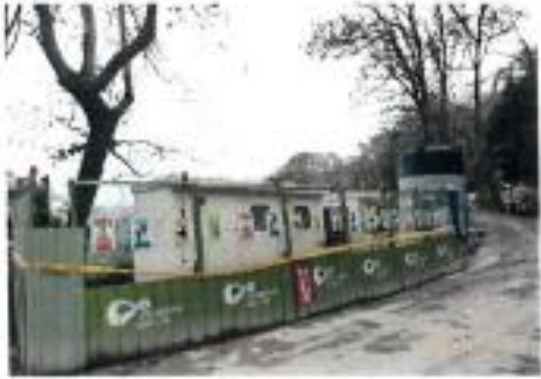
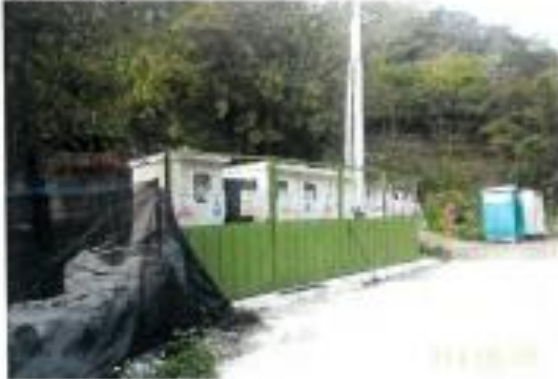
| <p>5. 施工期間應架設施工圍籬，減少噪音傳播。</p> | |
| <p>日期：113.12.25<br/>說明：已設置圍籬</p> | <p>日期：114.01.25<br/>說明：已設置圍籬</p> |

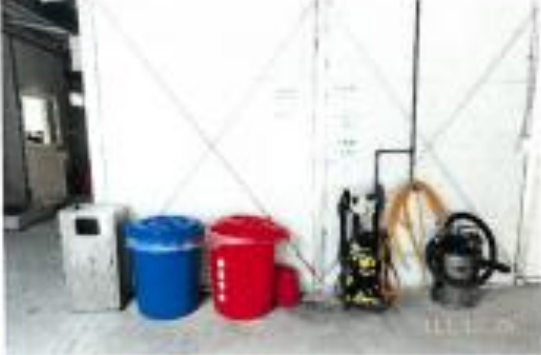
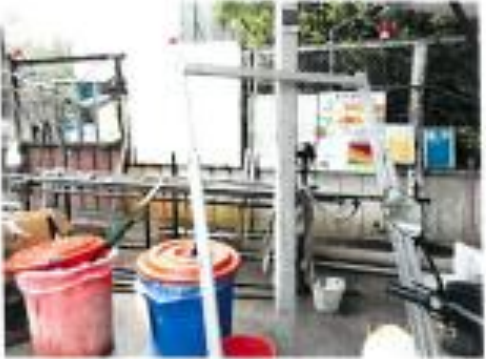
| <p>6. 施工期間生活廢棄物應妥善處理，尤其食物廚餘，須密封集中堆置。</p> | |
| <p>日期：113.12.25<br/>說明：已集中密封生活廢棄物及堆置</p> | <p>日期：114.01.25<br/>說明：已集中密封及分類生活廢棄物</p> |

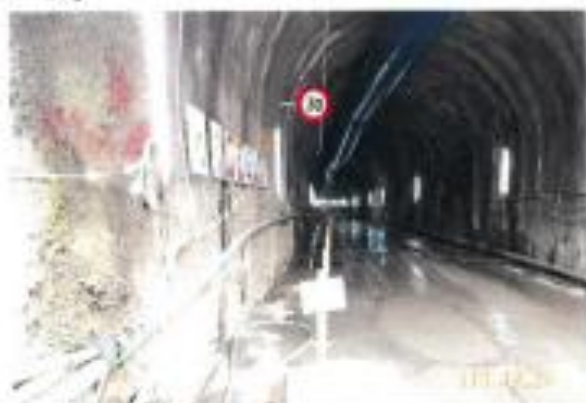
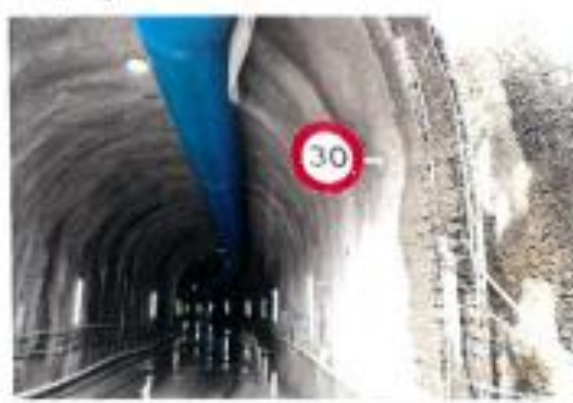
7. 施工區域內限速在 30 公里/小時以下，並設置告示牌，避免路殺。

說明：已設置限速告示牌

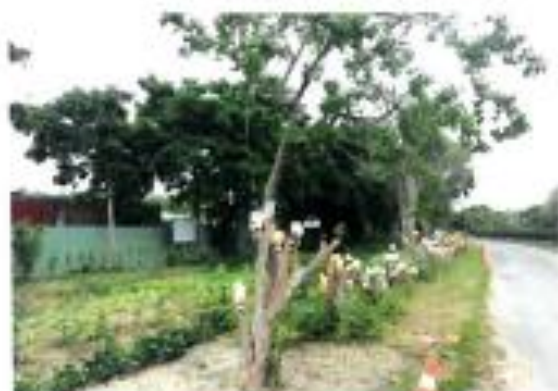
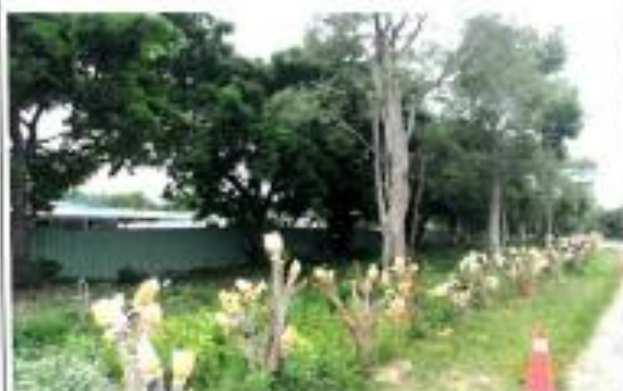
8. 若因施工而需移除部分樹種(如陽性樹種或外來樹種等不適合移植者)，應計算剷除之數量，在工程完工前於地表裸露地區進行樹木及原生草種補植，以複層林方式栽植。

說明：剷除雜樹一批及移植樹種計算約60棵。

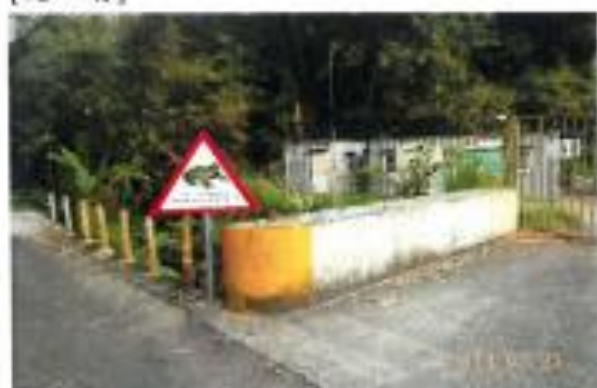
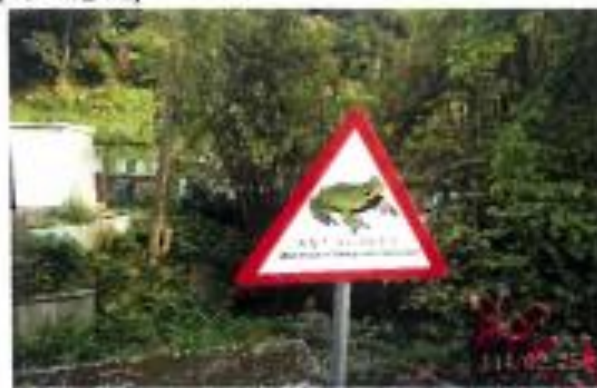
### 1. 臺北樹蛙利用之靜止水塘，設置告示牌，並迴避該區域之開發。

說明：已設置告示牌

說明：已增設大型告示牌。

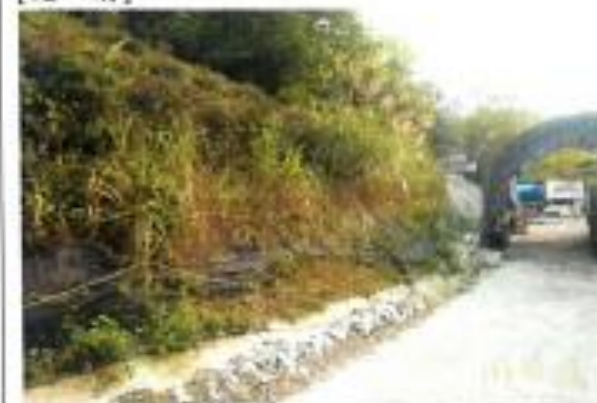
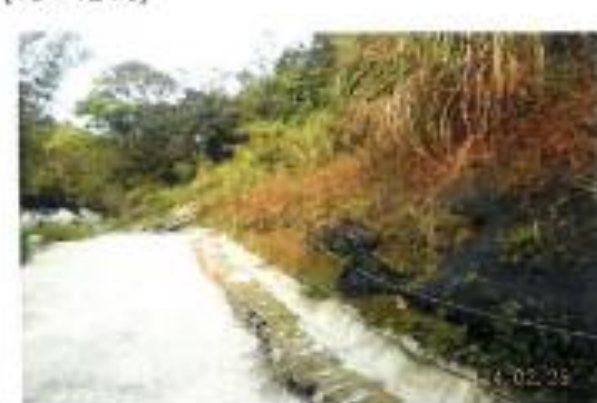
### 2. 工程進行時應針對短期土方堆置區覆蓋帆布或黑紗網，減少風吹揚塵。

說明：已覆蓋黑紗網

說明：已覆蓋黑紗網及植被

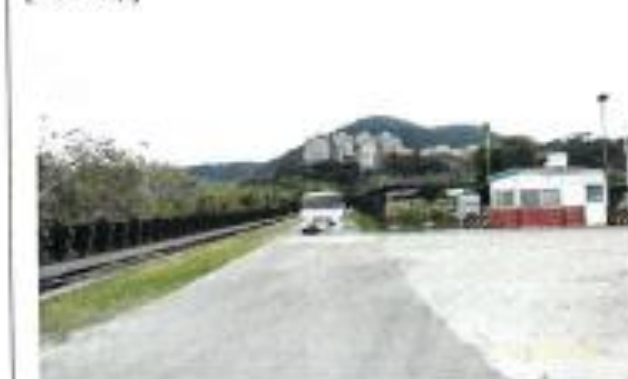
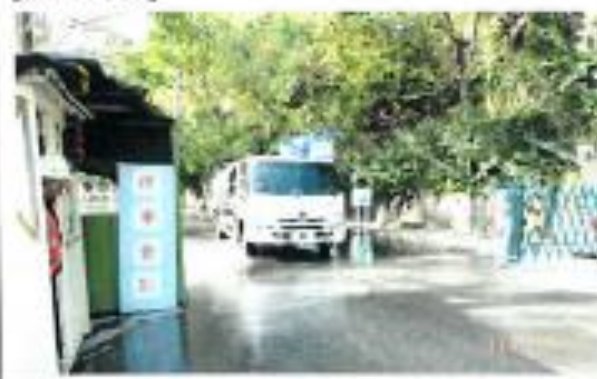
### 3. 定時對施工道路及車輛進行灑水降低揚塵量，原則上每日應至少四次，分別是上、下午的上工前及下工後。

說明：已灑水降低揚塵。

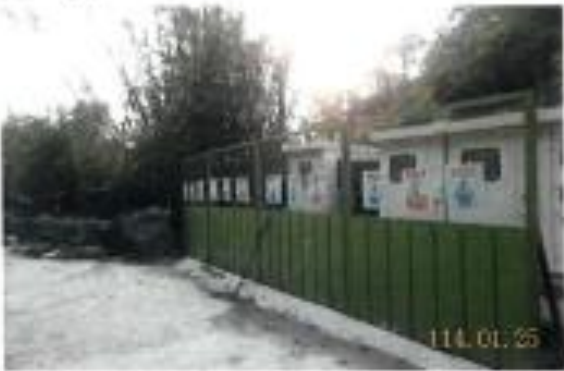
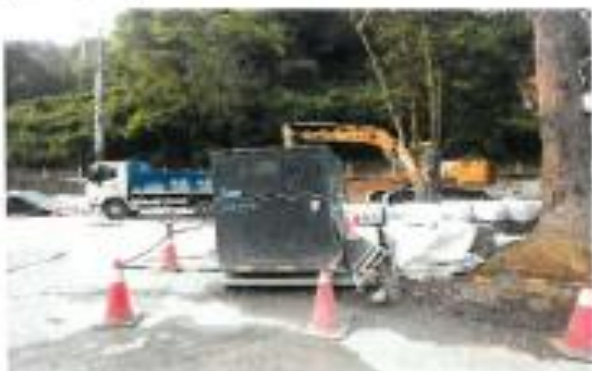
| 4. 劃設工程材料放置區域及工程車停放區域，減少對地表植被及原生樹木生育地環境的干擾及維護根系生長。 | |
| <p>日期：114.01.25</p> <p>說明：劃設材料放置區域及工程車停放區域</p> | <p>日期：114.02.25</p> <p>說明：劃設材料放置區域及工程車停放區域</p> |

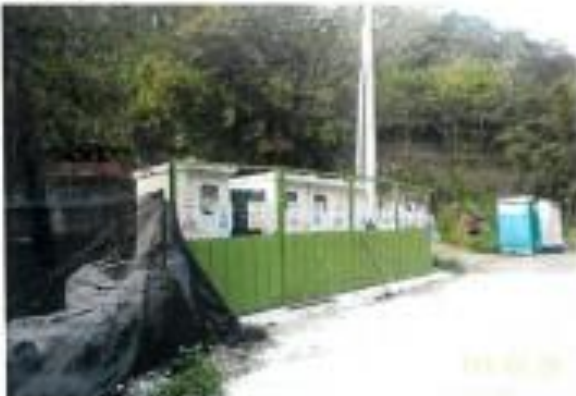
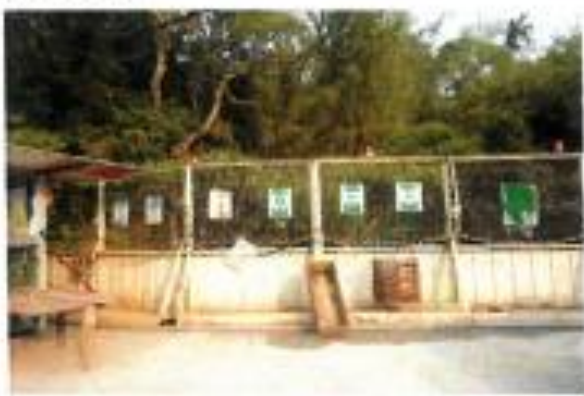
| 5. 施工期間應架設施工圍籬，減少噪音傳播。 | |
| <p>日期：114.01.25</p> <p>說明：已設置圍籬</p> | <p>日期：114.02.25</p> <p>說明：已設置圍籬</p> |

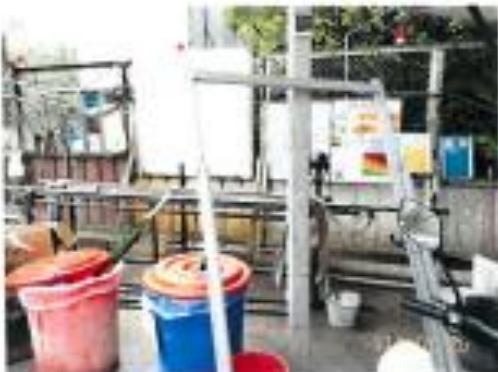
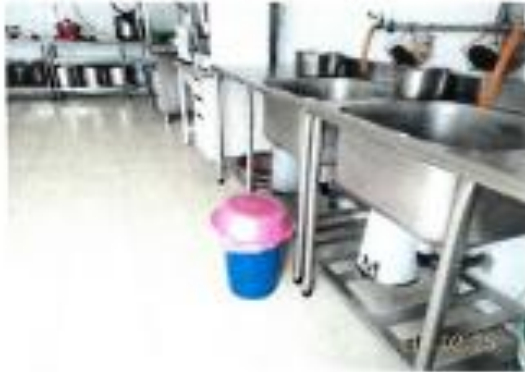
| 6. 施工期間生活廢棄物應妥善處理，尤其食物廚餘，須密封集中堆置。 | |
| <p>日期：114.01.25</p> <p>說明：已集中密封生活廢棄物及堆置</p> | <p>日期：113.12.25</p> <p>說明：已集中密封及分類生活廢棄物</p> |

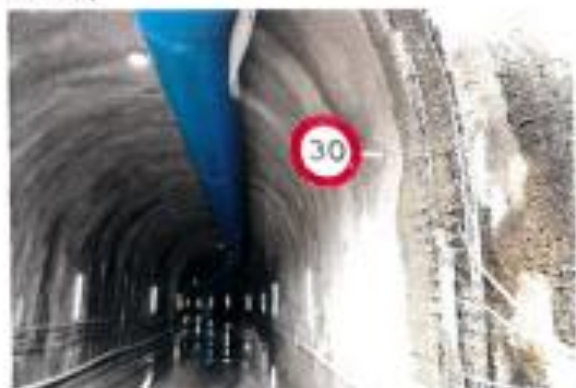
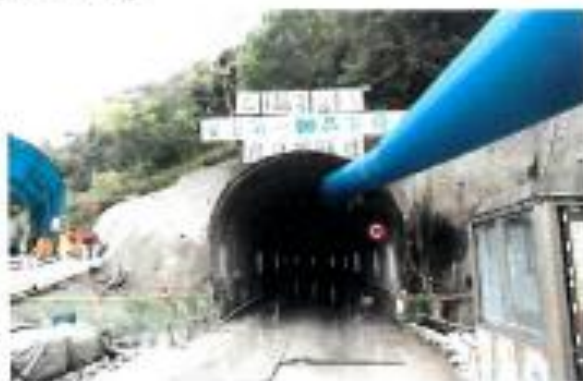
7. 施工區域內限速在 30 公里/小時以下，並設置告示牌，避免路殺。

說明：已設置限速告示牌

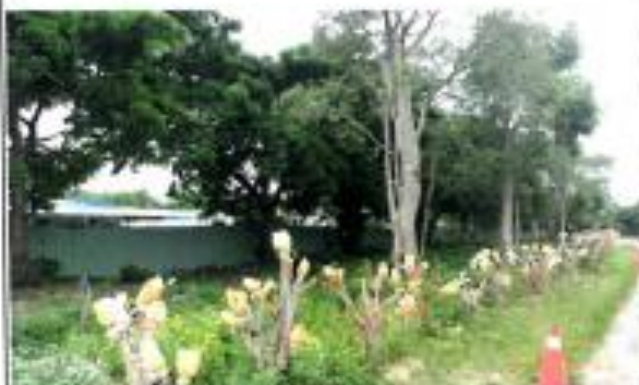
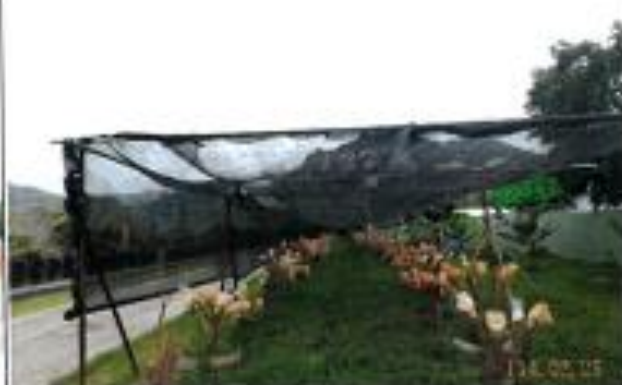
8. 若因施工而需移除部分樹種(如陽性樹種或外來樹種等不適合移植者)，應計算剷除之數量，在工程完工前於地表裸露地區進行樹木及原生草種補植，以複層林方式栽植。

說明：剷除雜樹一批及移植樹種計算約60棵。

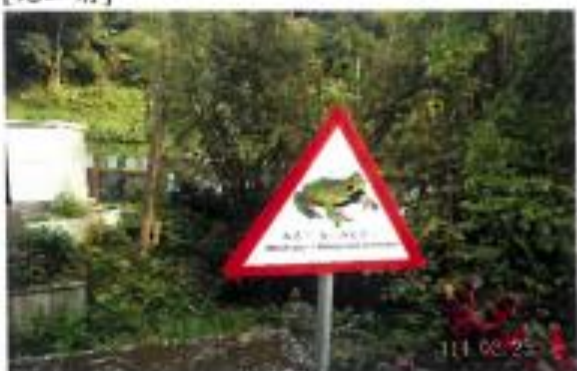
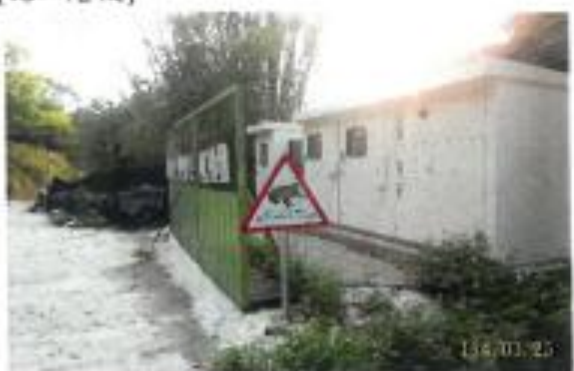
| 1. 臺北樹蛙利用之靜止水塘，設置告示牌，並迴避該區域之開發。 | |
| <p>日期：113.02.25</p> <p>說明：已設置告示牌</p> | <p>日期：114.03.25</p> <p>說明：已增設大型告示牌。</p> |

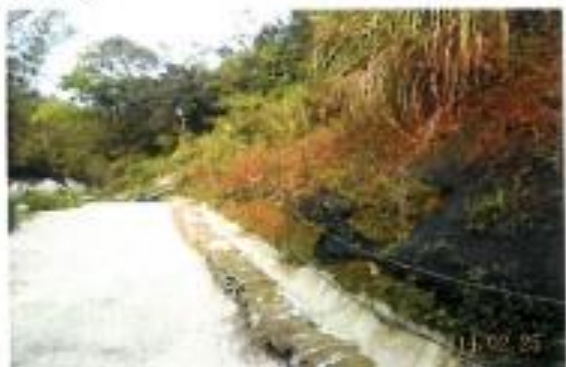
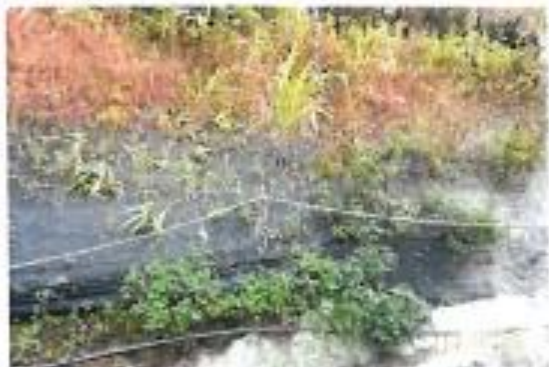
| 2. 工程進行時應針對短期土方堆置區覆蓋帆布或黑紗網，減少風吹揚塵。 | |
| <p>日期：113.02.25</p> <p>說明：已覆蓋黑紗網</p> | <p>日期：114.03.25</p> <p>說明：已覆蓋黑紗網及植被</p> |

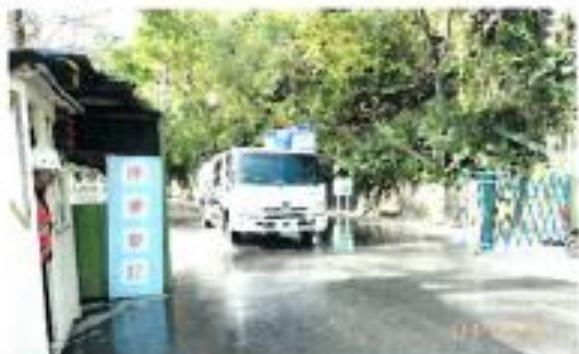
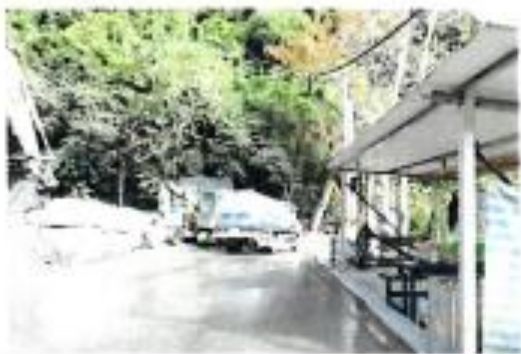
| 3. 定時對施工道路及車輛進行灑水降低揚塵量，原則上每日應至少四次，分別是上、下午的上工前及下工後。 | |
| <p>日期：114.02.25</p> <p>說明：已灑水降低揚塵。</p> | <p>日期：114.03.25</p> <p>說明：已灑水降低揚塵。</p> |

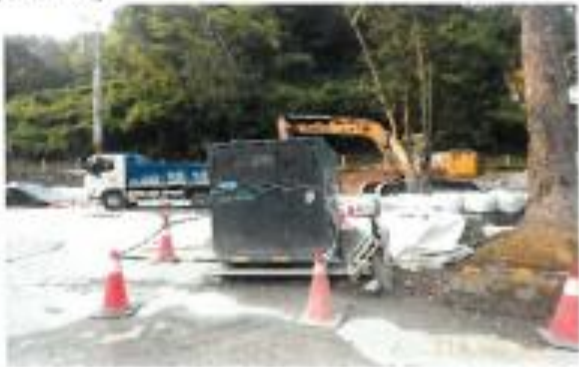
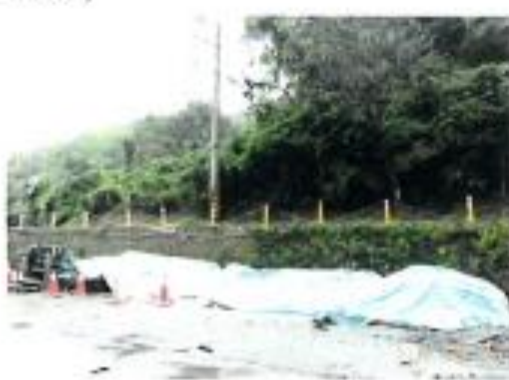
| 4. 劃設工程材料放置區域及工程車停放區域，減少對地表植被及原生樹木生育地環境的干擾及維護根系生長。 | |
| <p>日期：114.02.25</p> <p>說明：劃設材料放置區域及工程車停放區域</p> | <p>日期：114.03.25</p> <p>說明：劃設材料放置區域及工程車停放區域</p> |

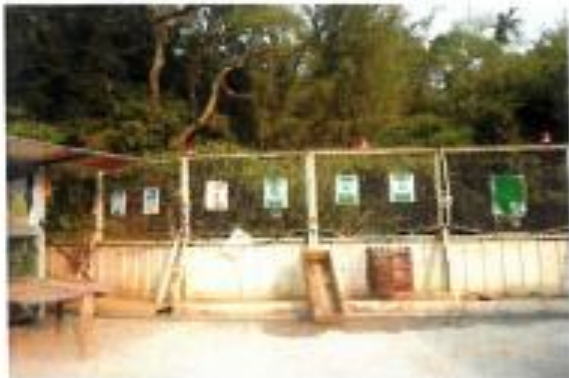
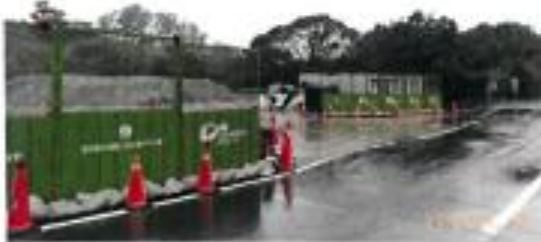
| 5. 施工期間應架設施工圍籬，減少噪音傳播。 | |
| <p>日期：114.02.25</p> <p>說明：已設置圍籬</p> | <p>日期：114.03.25</p> <p>說明：已設置圍籬</p> |

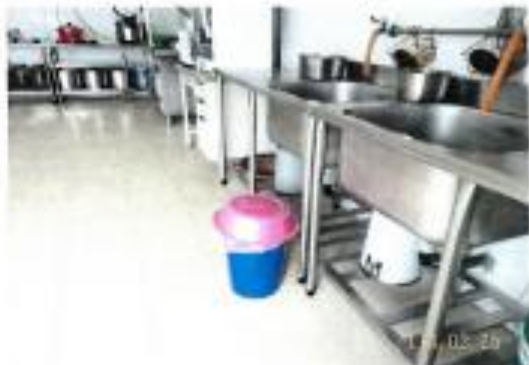
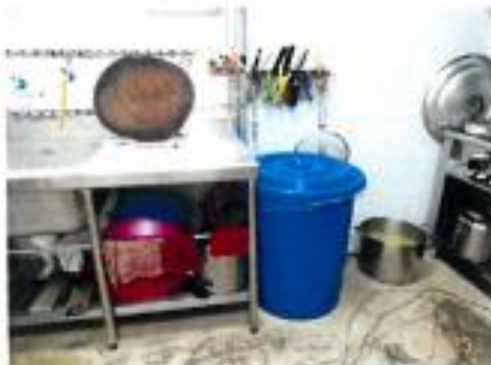
| 6. 施工期間生活廢棄物應妥善處理，尤其食物廚餘，須密封集中堆置。 | |
| <p>日期：114.02.25</p> <p>說明：已集中密封生活廢棄物及堆置</p> | <p>日期：113.03.25</p> <p>說明：已集中密封及分類生活廢棄物</p> |

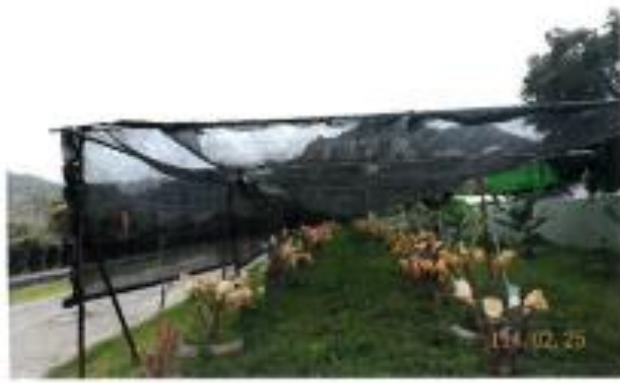
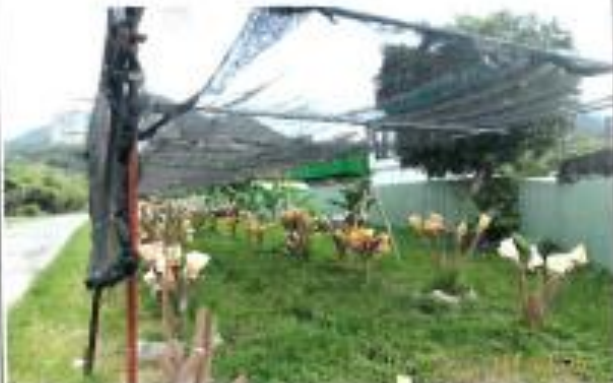
| 8. 若因施工而需移除部分樹種(如陽性樹種或外來樹種等不適合移植者)，應計算剷除之數量，在工程完工前於地表裸露地區進行樹木及原生草種補植，以複層林方式栽植。 | |
| <p>日期：114.02.25</p> <p>說明：剷除雜樹一批及移植樹種計算約60棵。</p> | <p>日期：114.03.25</p> <p>說明：剷除雜樹一批及移植樹種計算約60棵。</p> |

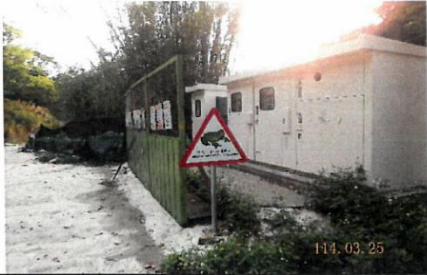
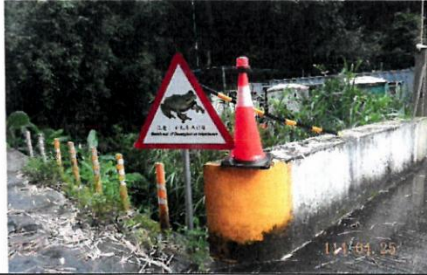
| 1. 臺北樹蛙利用之靜止水塘，設置告示牌，並迴避該區域之開發。 | |
| <p>日期：113.03.25</p> <p>說明：已設置告示牌</p> | <p>日期：114.04.25</p> <p>說明：已設置告示牌。</p> |

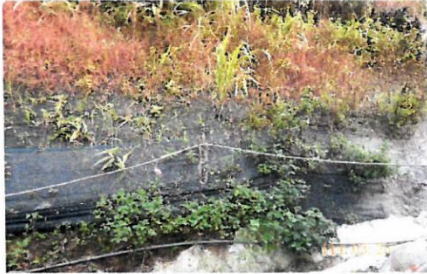
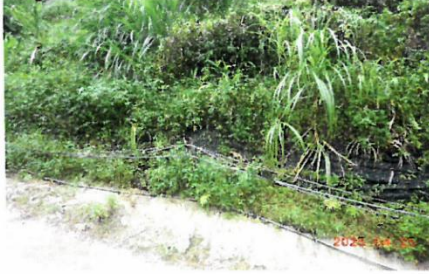
| 2. 工程進行時應針對短期土方堆置區覆蓋帆布或黑紗網，減少風吹揚塵。 | |
| <p>日期：113.03.25</p> <p>說明：已覆蓋黑紗網</p> | <p>日期：114.04.25</p> <p>說明：已覆蓋黑紗網及植被</p> |

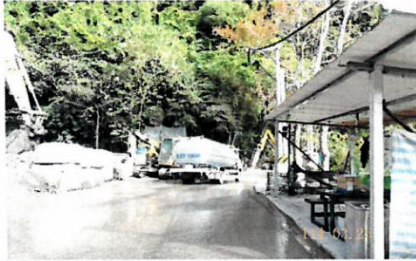
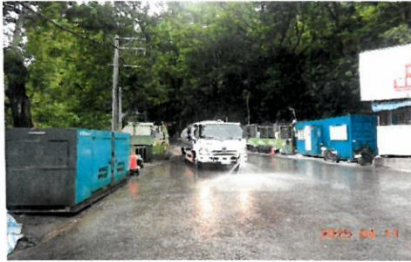
| 3. 定時對施工道路及車輛進行灑水降低揚塵量，原則上每日應至少四次，分別是上、下午的上工前及下工後。 | |
| <p>日期：114.03.25</p> <p>說明：已灑水降低揚塵。</p> | <p>日期：114.04.11</p> <p>說明：已灑水降低揚塵。</p> |

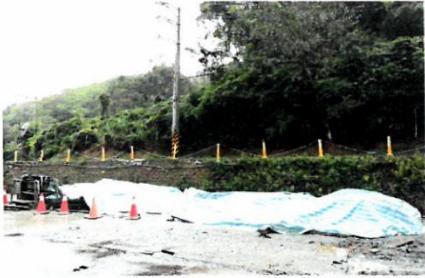
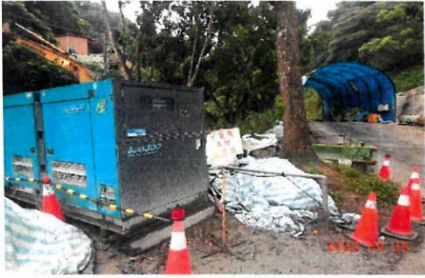
| 4. 劃設工程材料放置區域及工程車停放區域，減少對地表植被及原生樹木生育地環境的干擾及維護根系生長。 | |
| <p>日期：114.03.25</p> <p>說明：劃設材料放置區域及工程車停放區域</p> | <p>日期：114.04.25</p> <p>說明：劃設材料放置區域及工程車停放區域</p> |

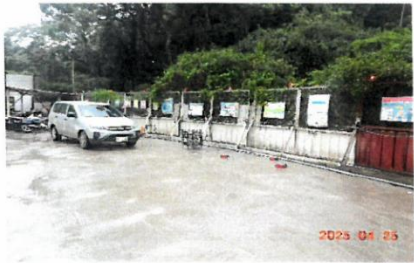
| 5. 施工期間應架設施工圍籬，減少噪音傳播。 | |
| <p>日期：114.03.25</p> <p>說明：已設置圍籬</p> | <p>日期：114.04.25</p> <p>說明：已設置圍籬</p> |

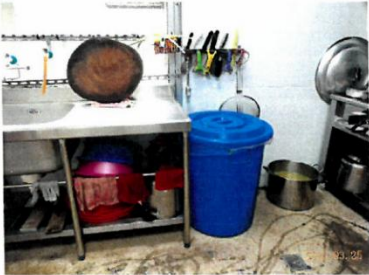
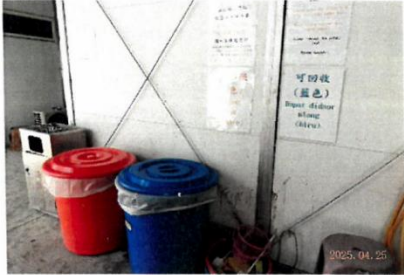
| 6. 施工期間生活廢棄物應妥善處理，尤其食物廚餘，須密封集中堆置。 | |
| <p>日期：114.03.25</p> <p>說明：已集中密封生活廢棄物及堆置</p> | <p>日期：113.04.25</p> <p>說明：已集中密封及分類生活廢棄物</p> |

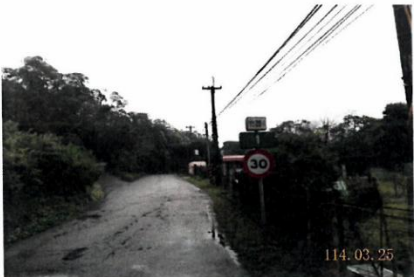
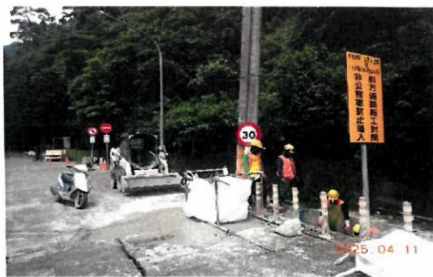
| 7. 施工區域內限速在 30 公里/小時以下，並設置告示牌，避免路殺。 | |
| <p>日期：114.03.25</p> <p>說明：已設置限速告示牌</p> | <p>日期：114.04.11</p> <p>說明：已設置限速告示牌</p> |

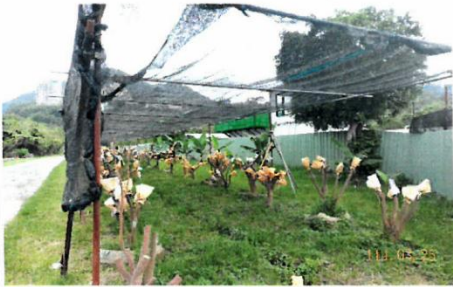
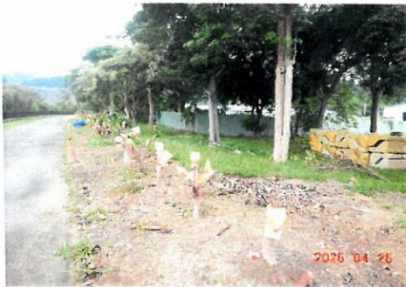
| 8. 若因施工而需移除部分樹種(如陽性樹種或外來樹種等不適合移植者)，應計算剷除之數量，在工程完工前於地表裸露地區進行樹木及原生草種補植，以複層林方式栽植。 | |
| <p>日期：114.03.25</p> <p>說明：剷除雜樹及移植樹種計算約60棵。</p> | <p>日期：114.04.25</p> <p>說明：剷除雜樹及移植樹種計算約60棵。</p> |

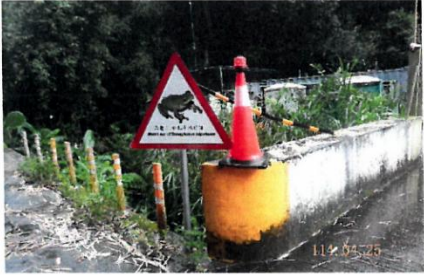
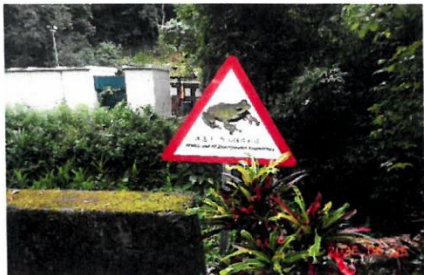
| 1. 臺北樹蛙利用之靜止水塘，設置告示牌，並迴避該區域之開發。 | |
| <p>日期：113.03.25<br/>說明：已設置告示牌</p> | <p>日期：114.04.25<br/>說明：已設置告示牌。</p> |

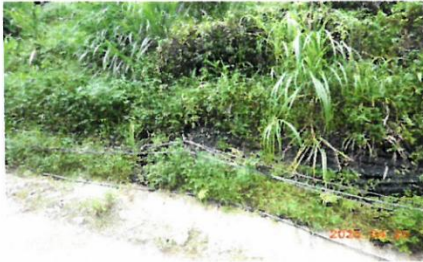
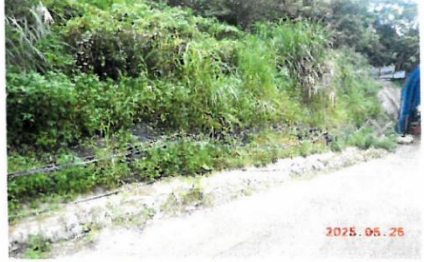
| 2. 工程進行時應針對短期土方堆置區覆蓋帆布或黑紗網，減少風吹揚塵。 | |
| <p>日期：113.04.25<br/>說明：已覆蓋黑紗網</p> | <p>日期：114.05.25<br/>說明：已覆蓋黑紗網及植被</p> |

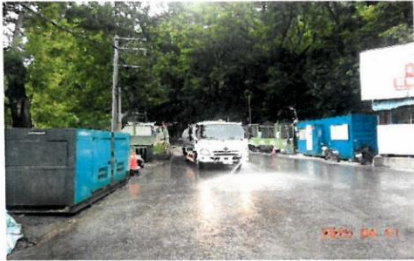
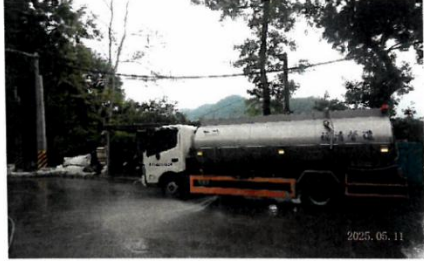
| 3. 定時對施工道路及車輛進行灑水降低揚塵量，原則上每日應至少四次，分別是上、下午的上工前及下工後。 | |
| <p>日期：114.04.11<br/>說明：已灑水降低揚塵。</p> | <p>日期：114.05.11<br/>說明：已灑水降低揚塵。</p> |

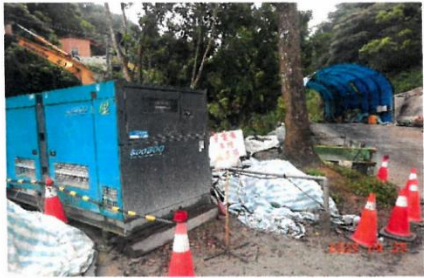
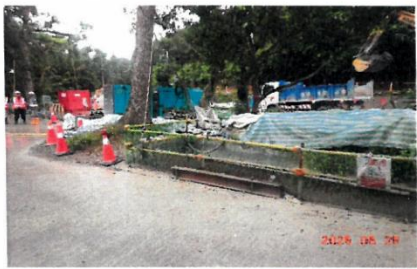
| 4. 劃設工程材料放置區域及工程車停放區域，減少對地表植被及原生樹木生育地環境的干擾及維護根系生長。 | |
| <p>日期：114.04.25<br/>說明：劃設材料放置區域及工程車停放區域</p> | <p>日期：114.05.25<br/>說明：劃設材料放置區域及工程車停放區域</p> |

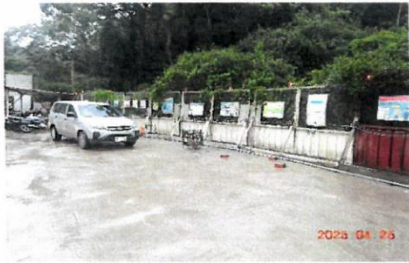
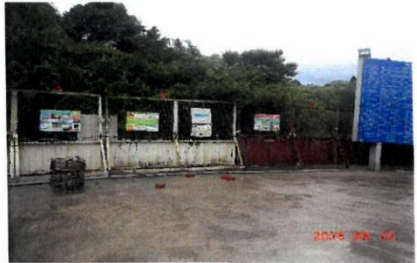
| 5. 施工期間應架設施工圍籬，減少噪音傳播。 | |
| <p>日期：114.04.25<br/>說明：已設置圍籬</p> | <p>日期：114.05.25<br/>說明：已設置圍籬</p> |

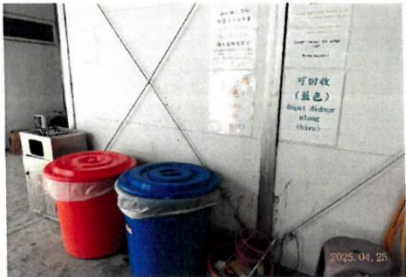
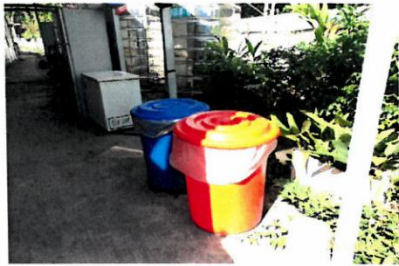
| 6. 施工期間生活廢棄物應妥善處理，尤其食物廚餘，須密封集中堆置。 | |
| <p>日期：114.04.25<br/>說明：已集中密封生活廢棄物及堆置</p> | <p>日期：114.05.25<br/>說明：已集中密封及分類生活廢棄物</p> |

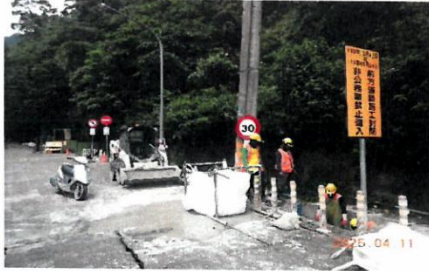
| 7. 施工區域內限速在 30 公里/小時以下，並設置告示牌，避免路殺。 | |
| <p>日期：114.04.11</p> <p>說明：已設置限速告示牌</p> | <p>日期：114.05.11</p> <p>說明：已設置限速告示牌</p> |

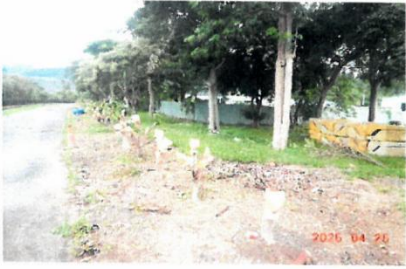
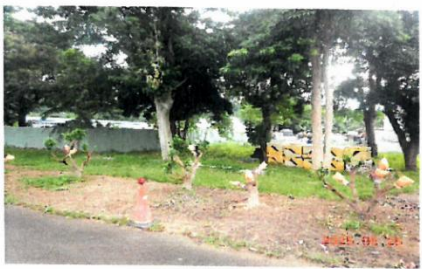
| 8. 若因施工而需移除部分樹種(如陽性樹種或外來樹種等不適合移植者)，應計算剷除之數量，在工程完工前於地表裸露地區進行樹木及原生草種補植，以複層林方式栽植。 | |
| <p>日期：114.04.25</p> <p>說明：剷除雜樹及移植樹種計算約60棵。</p> | <p>日期：114.05.25</p> <p>說明：剷除雜樹及移植樹種計算約60棵。</p> |

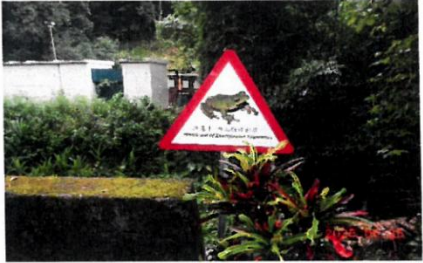
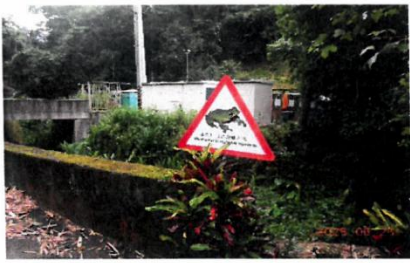
| 1. 臺北樹蛙利用之靜止水塘，設置告示牌，並迴避該區域之開發。 | |
| <p>日期：114.05.25<br/>說明：已設置告示牌</p> | <p>日期：114.06.25<br/>說明：已設置告示牌。</p> |

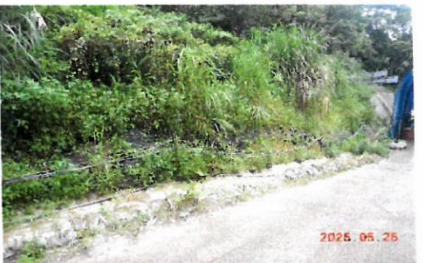
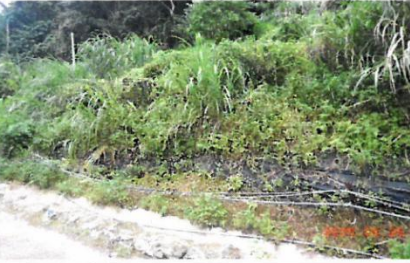
| 2. 工程進行時應針對短期土方堆置區覆蓋帆布或黑紗網，減少風吹揚塵。 | |
| <p>日期：113.05.25<br/>說明：已覆蓋黑紗網</p> | <p>日期：114.06.25<br/>說明：已覆蓋黑紗網及植被</p> |

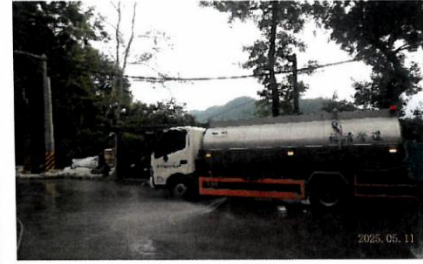
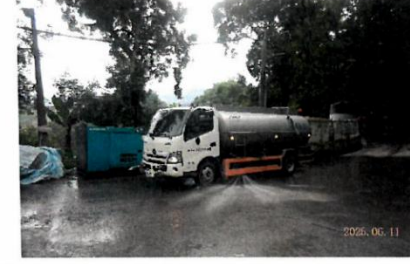
| 3. 定時對施工道路及車輛進行灑水降低揚塵量，原則上每日應至少四次，分別是上、下午的上工前及下工後。 | |
| <p>日期：114.05.11<br/>說明：已灑水降低揚塵。</p> | <p>日期：114.06.11<br/>說明：已灑水降低揚塵。</p> |

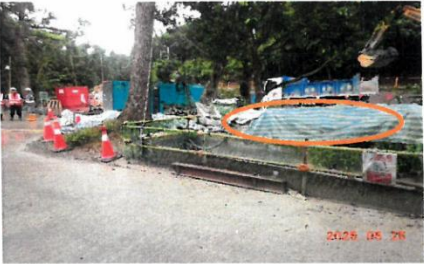
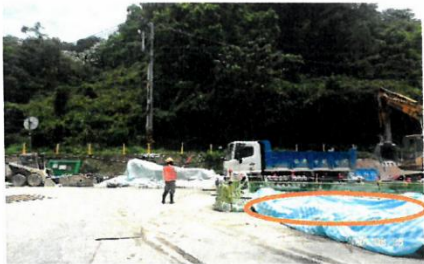
| 4. 劃設工程材料放置區域及工程車停放區域，減少對地表植被及原生樹木生育地環境的干擾及維護根系生長。 | |
| <p>日期：114.05.25</p> <p>說明：劃設材料放置區域及工程車停放區域</p> | <p>日期：114.06.25</p> <p>說明：劃設材料放置區域及工程車停放區域</p> |

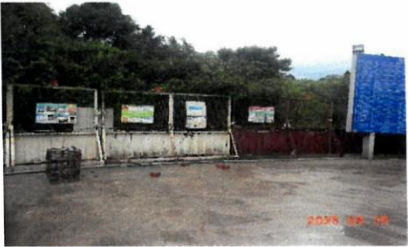
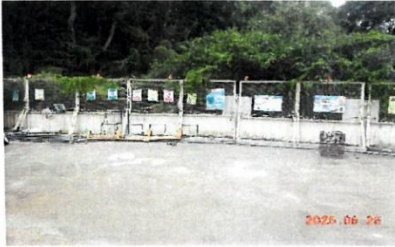
| 5. 施工期間應架設施工圍籬，減少噪音傳播。 | |
| <p>日期：114.05.25</p> <p>說明：已設置圍籬</p> | <p>日期：114.06.25</p> <p>說明：已設置圍籬</p> |

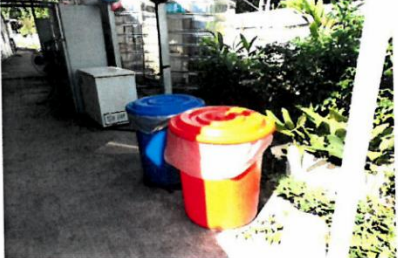
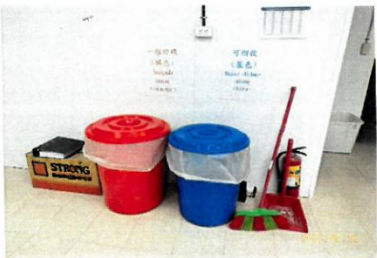
| 6. 施工期間生活廢棄物應妥善處理，尤其食物廚餘，須密封集中堆置。 | |
| <p>日期：114.03.25</p> <p>說明：已集中密封生活廢棄物及堆置</p> | <p>日期：113.04.25</p> <p>說明：已集中密封及分類生活廢棄物</p> |

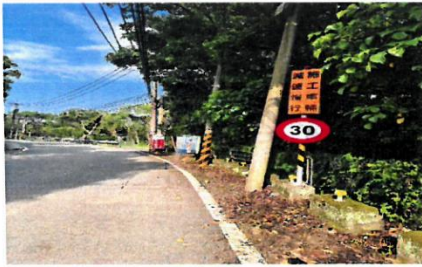
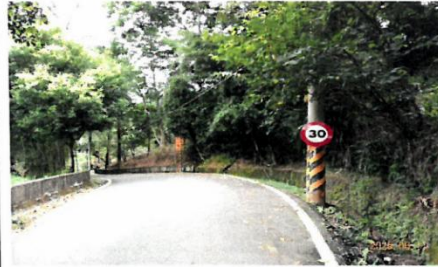
7. 施工區域內限速在 30 公里/小時以下，並設置告示牌，避免路殺。

說明：已設置限速告示牌

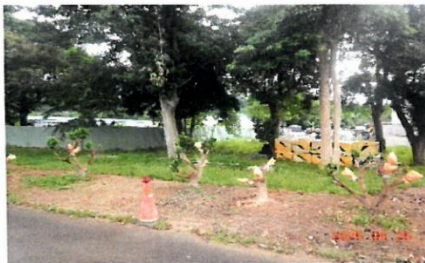
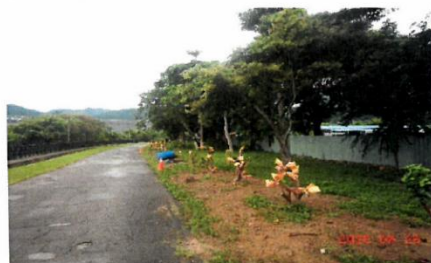
8. 若因施工而需移除部分樹種(如陽性樹種或外來樹種等不適合移植者)，應計算剷除之數量，在工程完工前於地表裸露地區進行樹木及原生草種補植，以複層林方式栽植。

說明：剷除雜樹及移植樹種計算約60棵。

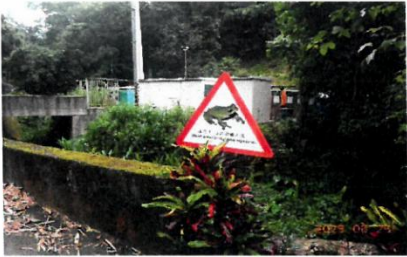
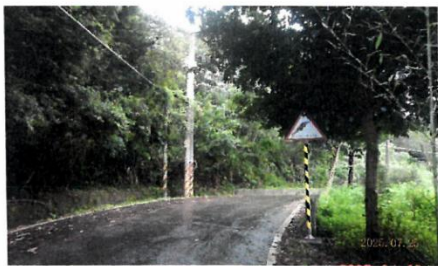
| 1. 臺北樹蛙利用之靜止水塘，設置告示牌，並迴避該區域之開發。 | |
| <p>日期：114.06.25<br/>說明：已設置告示牌</p> | <p>日期：114.07.25<br/>說明：已設置告示牌。</p> |

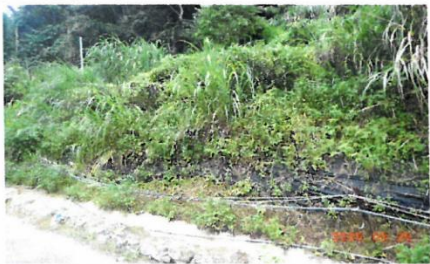
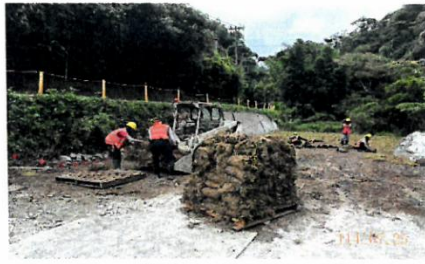
| 2. 工程進行時應針對短期土方堆置區覆蓋帆布或黑紗網，減少風吹揚塵。 | |
| <p>日期：113.06.25<br/>說明：已覆蓋黑紗網</p> | <p>日期：114.07.25<br/>說明：已覆蓋黑紗網及植被</p> |

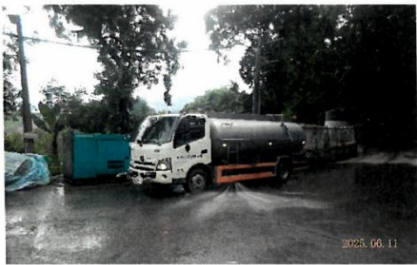
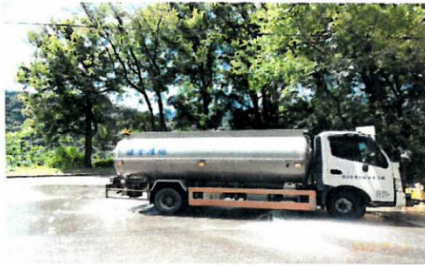
| 3. 定時對施工道路及車輛進行灑水降低揚塵量，原則上每日應至少四次，分別是上、下午的上工前及下工後。 | |
| <p>日期：114.06.11<br/>說明：已灑水降低揚塵。</p> | <p>日期：114.07.11<br/>說明：已灑水降低揚塵。</p> |

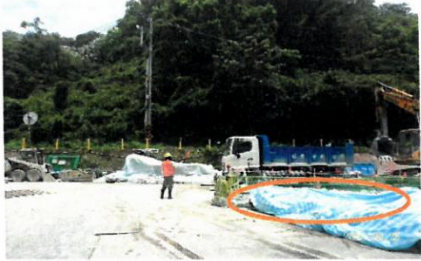
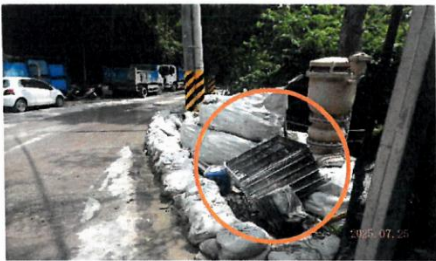
| 4. 劃設工程材料放置區域及工程車停放區域，減少對地表植被及原生樹木生育地環境的干擾及維護根系生長。 | |
| <p>日期：114.06.25</p> <p>說明：劃設材料放置區域及工程車停放區域</p> | <p>日期：114.07.25</p> <p>說明：劃設材料放置區域及工程車停放區域</p> |

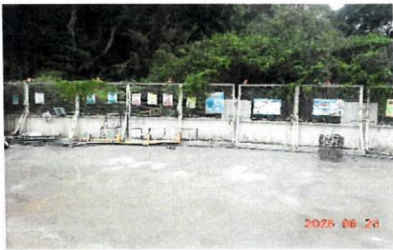
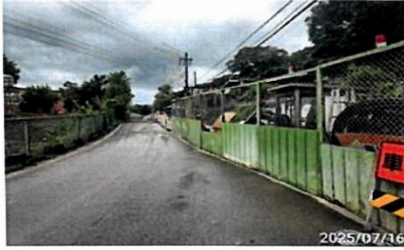
| 5. 施工期間應架設施工圍籬，減少噪音傳播。 | |
| <p>日期：114.06.25</p> <p>說明：已設置圍籬</p> | <p>日期：114.07.16</p> <p>說明：已設置圍籬</p> |

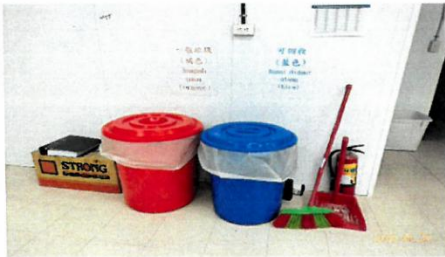
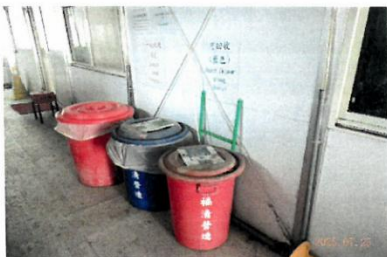
| 6. 施工期間生活廢棄物應妥善處理，尤其食物廚餘，須密封集中堆置。 | |
| <p>日期：114.06.25</p> <p>說明：已集中密封生活廢棄物及堆置</p> | <p>日期：114.07.25</p> <p>說明：已集中密封及分類生活廢棄物</p> |

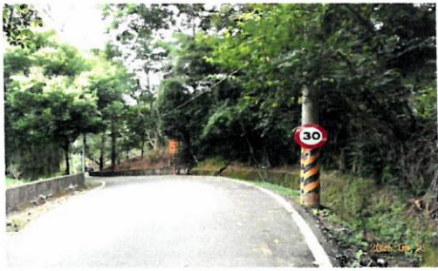
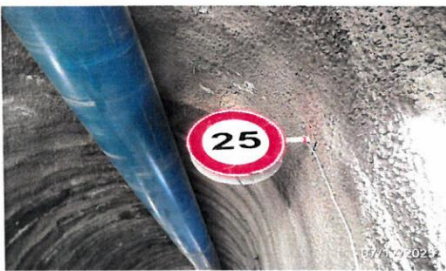
| 7. 施工區域內限速在 30 公里/小時以下，並設置告示牌，避免路殺。 | |
| <p>日期：114.06.11</p> <p>說明：已設置限速告示牌</p> | <p>日期：114.07.17</p> <p>說明：已設置限速告示牌</p> |

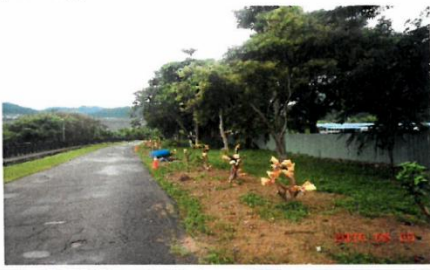
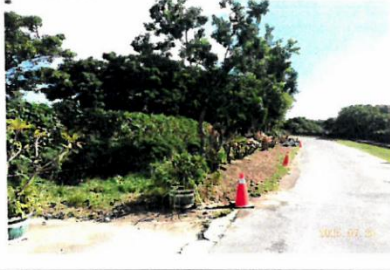
| 8. 若因施工而需移除部分樹種(如陽性樹種或外來樹種等不適合移植者)，應計算剷除之數量，在工程完工前於地表裸露地區進行樹木及原生草種補植，以複層林方式栽植。 | |
| <p>日期：114.06.25</p> <p>說明：剷除雜樹及移植樹種計算約60棵。</p> | <p>日期：114.07.25</p> <p>說明：剷除雜樹及移植樹種計算約60棵。</p> |

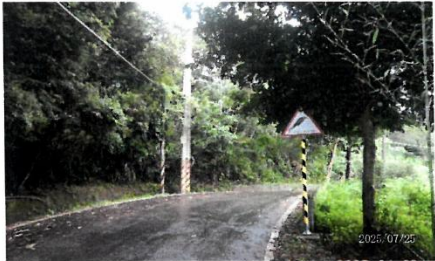
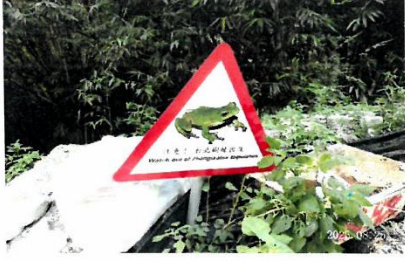
| 1. 臺北樹蛙利用之靜止水塘，設置告示牌，並迴避該區域之開發。 | |
| <p>日期：114.07.25<br/>說明：已設置告示牌</p> | <p>日期：114.08.25<br/>說明：已設置告示牌。</p> |

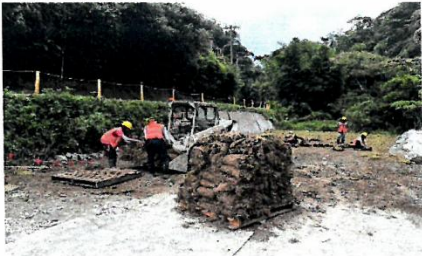
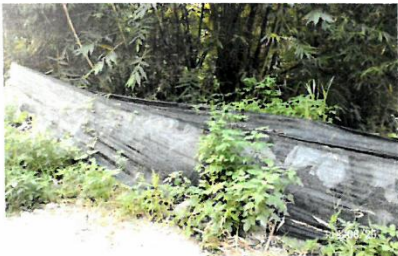
| 2. 工程進行時應針對短期土方堆置區覆蓋帆布或黑紗網，減少風吹揚塵。 | |
| <p>日期：113.07.25<br/>說明：已覆蓋黑紗網</p> | <p>日期：114.08.25<br/>說明：已覆蓋黑紗網及植被</p> |

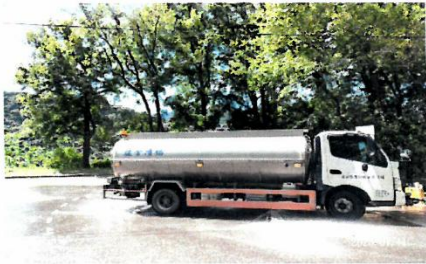
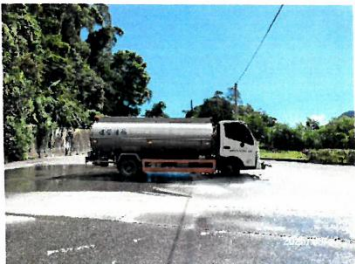
| 3. 定時對施工道路及車輛進行灑水降低揚塵量，原則上每日應至少四次，分別是上、下午的上工前及下工後。 | |
| <p>日期：114.07.11<br/>說明：已灑水降低揚塵。</p> | <p>日期：114.08.11<br/>說明：已灑水降低揚塵。</p> |

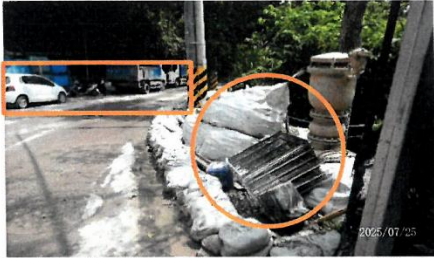
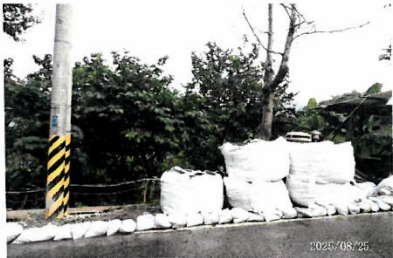
| 4. 劃設工程材料放置區域及工程車停放區域，減少對地表植被及原生樹木生育地環境的干擾及維護根系生長。 | |
| <p>日期：114.07.25</p> <p>說明：劃設材料放置區域及工程車停放區域</p> | <p>日期：114.08.25</p> <p>說明：劃設材料放置區域及工程車停放區域</p> |

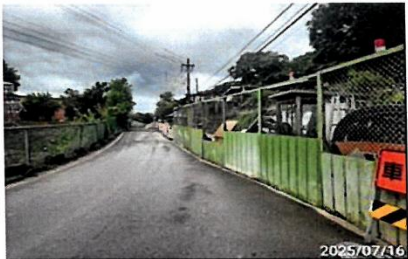
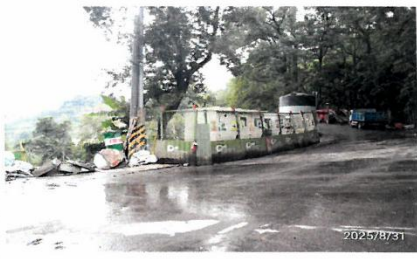
| 5. 施工期間應架設施工圍籬，減少噪音傳播。 | |
| <p>日期：114.07.16</p> <p>說明：已設置圍籬</p> | <p>日期：114.08.31</p> <p>說明：已設置圍籬</p> |

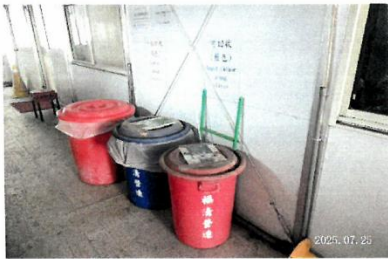
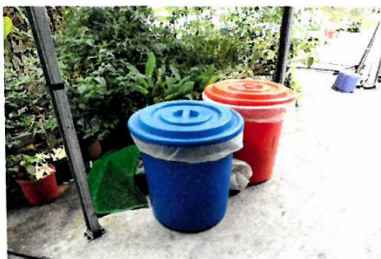
| 6. 施工期間生活廢棄物應妥善處理，尤其食物廚餘，須密封集中堆置。 | |

| <p>日期：114.07.25</p> <p>說明：已集中密封生活廢棄物及堆置</p> | <p>日期：114.08.25</p> <p>說明：已集中密封及分類生活廢棄物</p> |

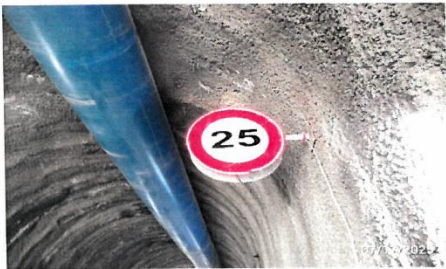
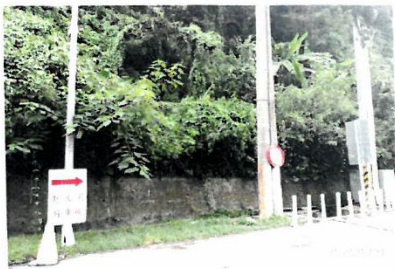
| 7. 施工區域內限速在 30 公里/小時以下，並設置告示牌，避免路殺。 | |

| <p>日期：114.07.17<br/>說明：已設置限速告示牌</p> | <p>日期：114.08.31<br/>說明：已設置限速告示牌</p> |

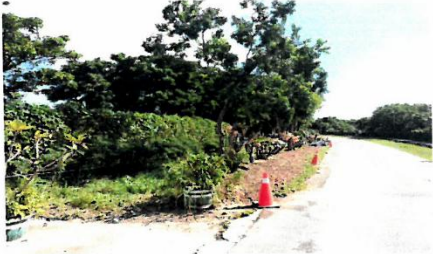
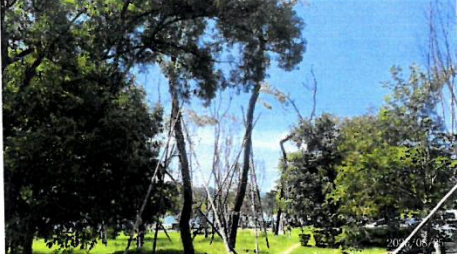
| 8. 若因施工而需移除部分樹種(如陽性樹種或外來樹種等不適合移植者)，應計算剷除之數量，在工程完工前於地表裸露地區進行樹木及原生草種補植，以複層林方式栽植。 | |

| <p>日期：114.07.25<br/>說明：剷除雜樹及移植樹種計算約60棵。</p> | <p>日期：114.08.25<br/>說明：剷除雜樹及移植樹種計算約60棵。</p> |

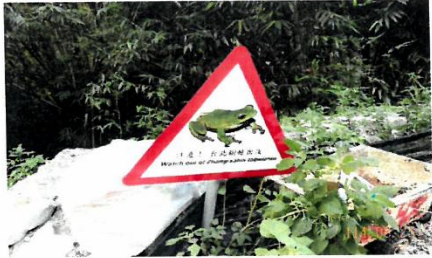
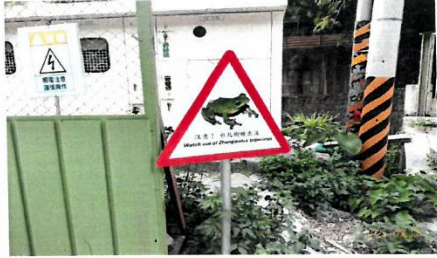
| 1. 臺北樹蛙利用之靜止水塘，設置告示牌，並迴避該區域之開發。 | |

| <p>日期：114.08.25</p> <p>說明：已設置告示牌</p> | <p>日期：114.09.25</p> <p>說明：已設置告示牌。</p> |

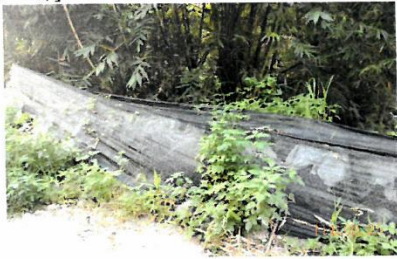
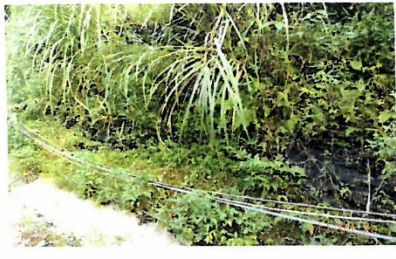
| 2. 工程進行時應針對短期土方堆置區覆蓋帆布或黑紗網，減少風吹揚塵。 | |

| <p>日期：113.08.25</p> <p>說明：已覆蓋黑紗網</p> | <p>日期：114.09.25</p> <p>說明：已覆蓋黑紗網及植被</p> |

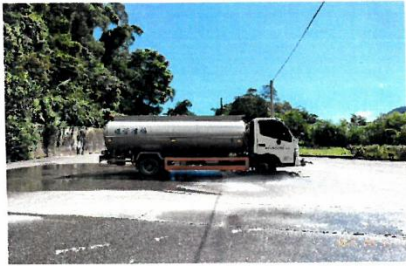
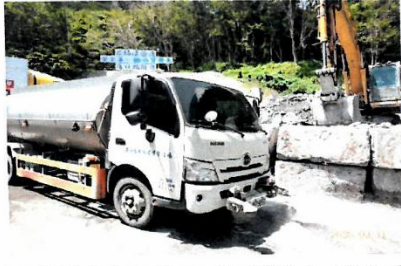
| 3. 定時對施工道路及車輛進行灑水降低揚塵量，原則上每日應至少四次，分別是上、下午的上工前及下工後。 | |

| <p>日期：114.08.11</p> <p>說明：已灑水降低揚塵。</p> | <p>日期：114.09.11</p> <p>說明：已灑水降低揚塵。</p> |

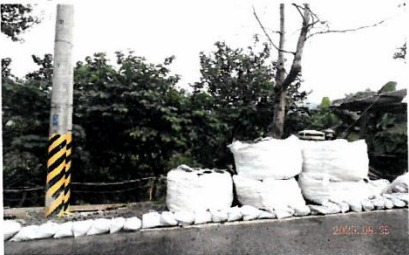
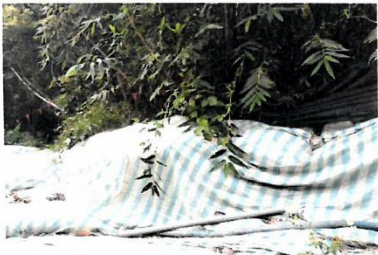
| 4. 劃設工程材料放置區域及工程車停放區域，減少對地表植被及原生樹木生育地環境的干擾及維護根系生長。 | |

| <p>日期：114.07.25</p> <p>說明：劃設材料放置區域及工程車停放區域</p> | <p>日期：114.09.25</p> <p>說明：劃設材料放置區域及工程車停放區域</p> |

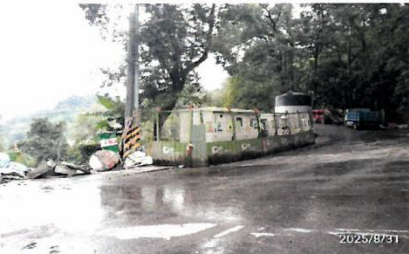
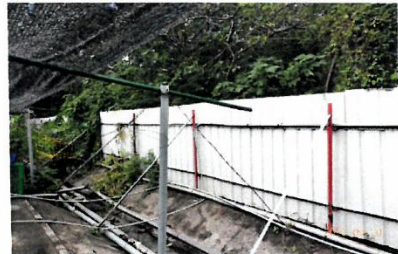
| 5. 施工期間應架設施工圍籬，減少噪音傳播。 | |

| <p>日期：114.08.31</p> <p>說明：已設置圍籬</p> | <p>日期：114.09.30</p> <p>說明：已設置圍籬</p> |

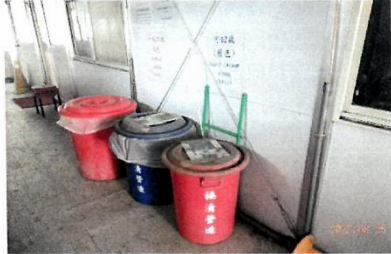
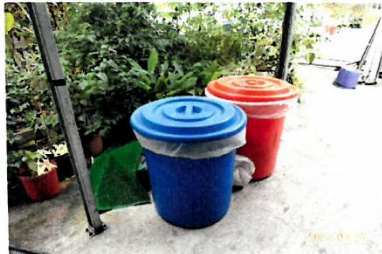
| 6. 施工期間生活廢棄物應妥善處理，尤其食物廚餘，須密封集中堆置。 | |

| <p>日期：114.08.25</p> <p>說明：已集中密封生活廢棄物及堆置</p> | <p>日期：114.09.25</p> <p>說明：已集中密封及分類生活廢棄物</p> |

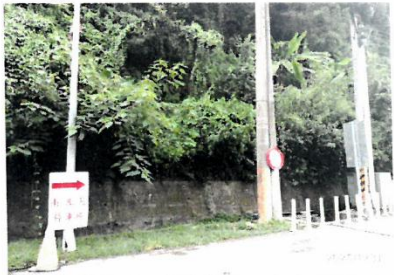
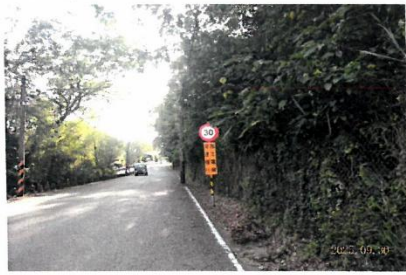
| 7. 施工區域內限速在 30 公里/小時以下，並設置告示牌，避免路殺。 | |

| <p>日期：114.08.31</p> <p>說明：已設置限速告示牌</p> | <p>日期：114.09.30</p> <p>說明：已設置限速告示牌</p> |

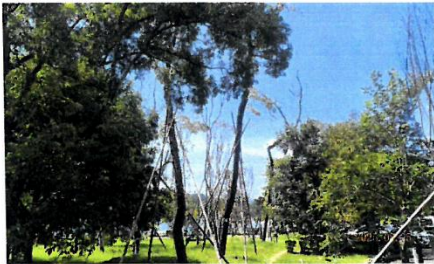
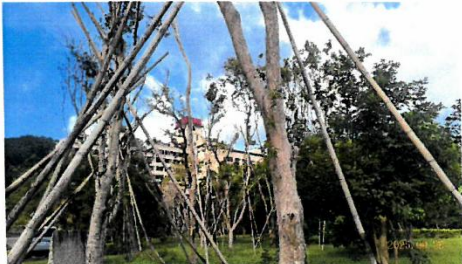
| 8. 若因施工而需移除部分樹種(如陽性樹種或外來樹種等不適合移植者)，應計算剷除之數量，在工程完工前於地表裸露地區進行樹木及原生草種補植，以複層林方式栽植。 | |

| <p>日期：114.08.25</p> <p>說明：剷除雜樹及移植樹種計算約60棵。</p> | <p>日期：114.09.25</p> <p>說明：剷除雜樹及移植樹種計算約60棵。</p> |

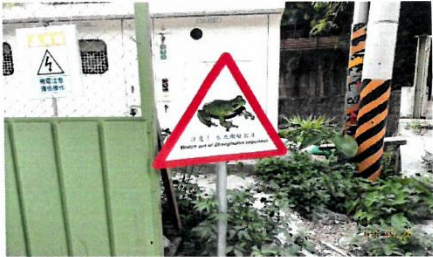
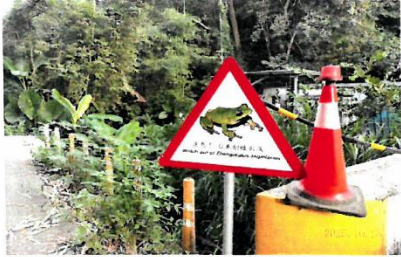
| 1. 臺北樹蛙利用之靜止水塘，設置告示牌，並迴避該區域之開發。 | |

| <p>日期：114.09.25<br/>說明：已設置告示牌</p> | <p>日期：114.10.25<br/>說明：已設置告示牌。</p> |

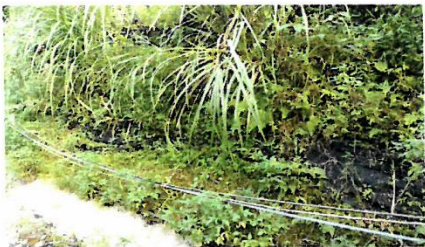
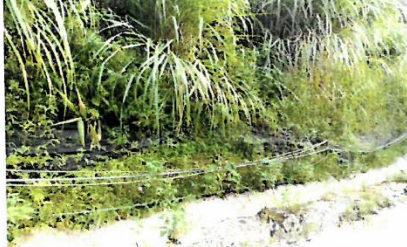
| 2. 工程進行時應針對短期土方堆置區覆蓋帆布或黑紗網，減少風吹揚塵。 | |

| <p>日期：113.09.25<br/>說明：已覆蓋黑紗網</p> | <p>日期：114.10.25<br/>說明：已覆蓋黑紗網及植被</p> |

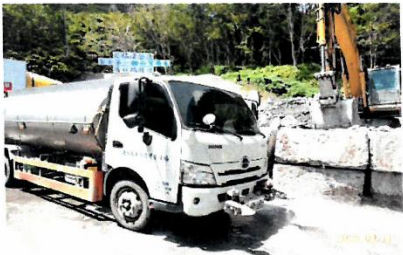
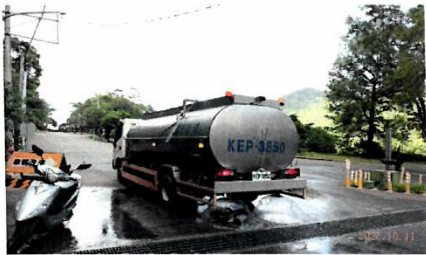
| 3. 定時對施工道路及車輛進行灑水降低揚塵量，原則上每日應至少四次，分別是上、下午的上工前及下工後。 | |

| <p>日期：114.09.11<br/>說明：已灑水降低揚塵。</p> | <p>日期：114.10.11<br/>說明：已灑水降低揚塵。</p> |

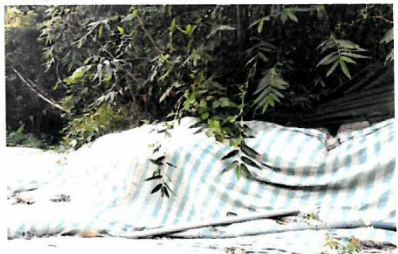
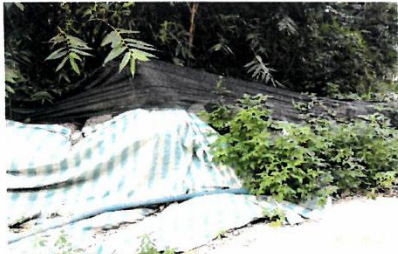
| 4. 劃設工程材料放置區域及工程車停放區域，減少對地表植被及原生樹木生育地環境的干擾及維護根系生長。 | |

| <p>日期：114.09.25<br/>說明：劃設材料放置區域及工程車停放區域</p> | <p>日期：114.10.25<br/>說明：劃設材料放置區域及工程車停放區域</p> |

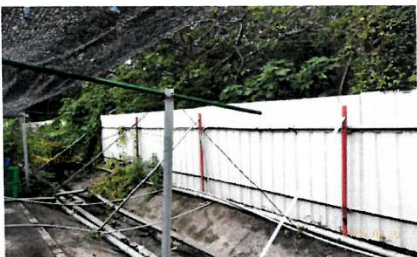
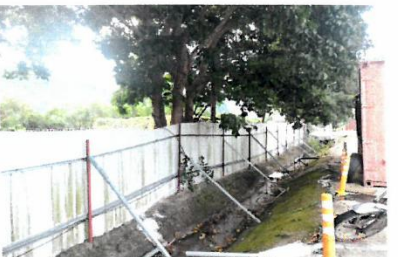
| 5. 施工期間應架設施工圍籬，減少噪音傳播。 | |

| <p>日期：114.09.30<br/>說明：已設置圍籬</p> | <p>日期：114.10.30<br/>說明：已設置圍籬</p> |

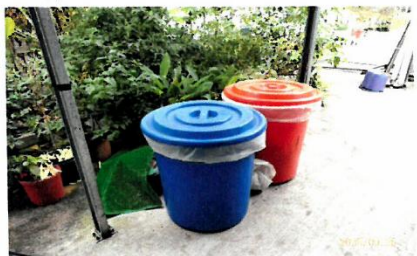
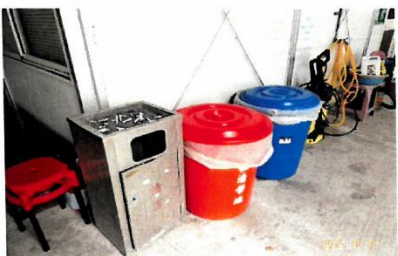
| 6. 施工期間生活廢棄物應妥善處理，尤其食物廚餘，須密封集中堆置。 | |

| <p>日期：114.09.25<br/>說明：已集中密封生活廢棄物及堆置</p> | <p>日期：114.10.25<br/>說明：已集中密封及分類生活廢棄物</p> |

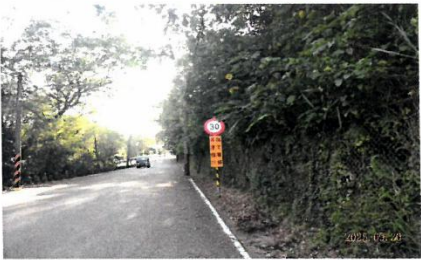
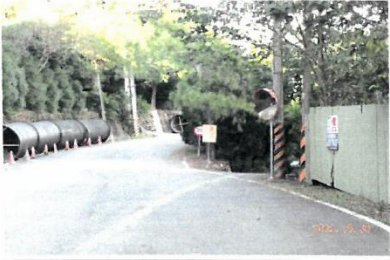
| 7. 施工區域內限速在 30 公里/小時以下，並設置告示牌，避免路殺。 | |

| <p>日期：114.09.30</p> <p>說明：已設置限速告示牌</p> | <p>日期：114.10.30</p> <p>說明：已設置限速告示牌</p> |

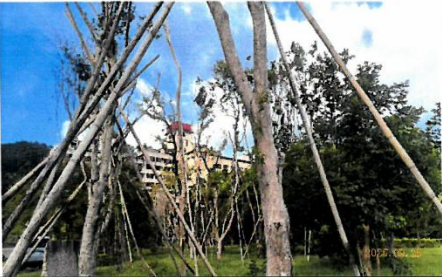
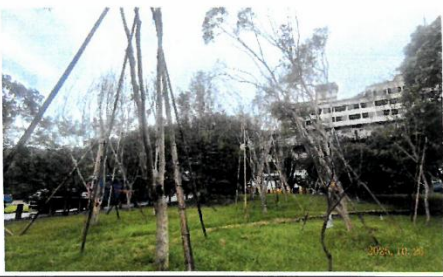
| 8. 若因施工而需移除部分樹種(如陽性樹種或外來樹種等不適合移植者)，應計算剷除之數量，在工程完工前於地表裸露地區進行樹木及原生草種補植，以複層林方式栽植。 | |

| <p>日期：114.09.25</p> <p>說明：剷除雜樹及移植樹種計算約60棵。</p> | <p>日期：114.10.25</p> <p>說明：剷除雜樹及移植樹種計算約60棵。</p> |
