# 石門水庫至新竹聯通管-隧道銜接段工程 114年施工階段生態檢核報告 (第一版核定版)

主辦機關：經濟部水利署北區水資源分署

承攬廠商：福清營造股份有限公司

核定日期：115 年 06 月 25 日

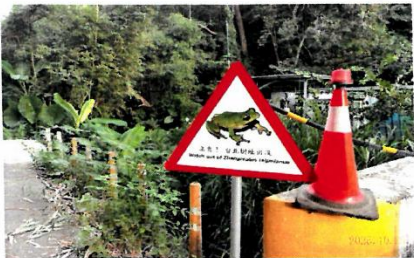
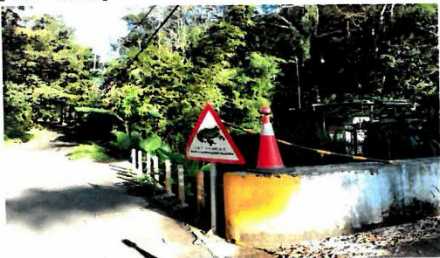
| 1. 臺北樹蛙利用之靜止水塘，設置告示牌，並迴避該區域之開發。 | |

| <p>日期：2025.10.25</p> <p>說明：已設置告示牌</p> | <p>日期：2025.11.25</p> <p>說明：已設置告示牌。</p> |

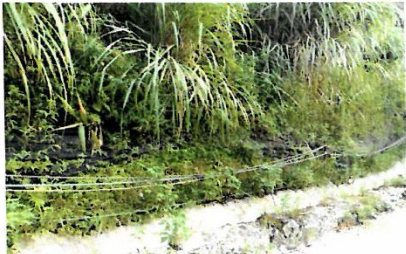
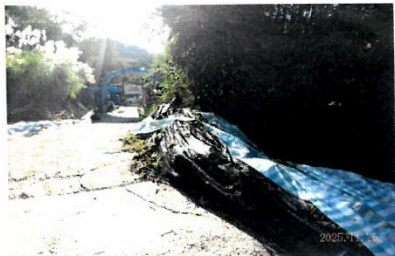
| 2. 工程進行時應針對短期土方堆置區覆蓋帆布或黑紗網，減少風吹揚塵。 | |
| <p>日期：2025.09.25</p> <p>說明：已覆蓋黑紗網</p> | <p>日期：2025.10.25</p> <p>說明：已覆蓋黑紗網及植被</p> |

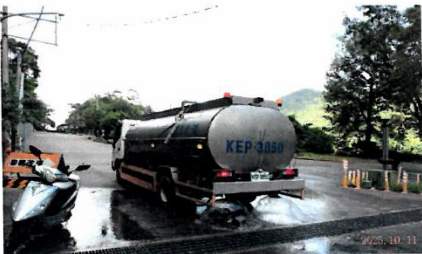
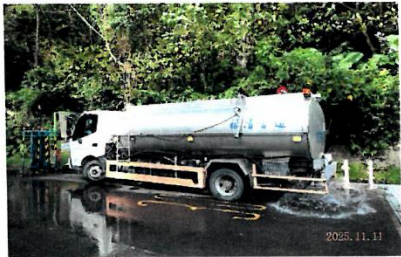
| 3. 定時對施工道路及車輛進行灑水降低揚塵量，原則上每日應至少四次，分別是上、下午的上工前及下工後。 | |
| <p>日期：2025.10.11</p> <p>說明：已灑水降低揚塵。</p> | <p>日期：2025.11.11</p> <p>說明：已灑水降低揚塵。</p> |

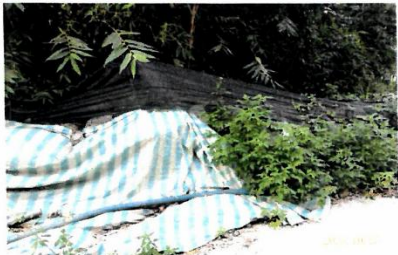
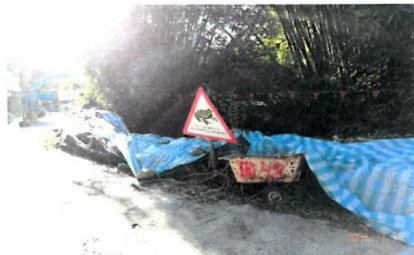
| 4. 劃設工程材料放置區域及工程車停放區域，減少對地表植被及原生樹木生育地環境的干擾及維護根系生長。 | |
| <p>日期：2025.10.25</p> <p>說明：劃設材料放置區域及工程車停放區域</p> | <p>日期：2025.11.25</p> <p>說明：劃設材料放置區域及工程車停放區域</p> |

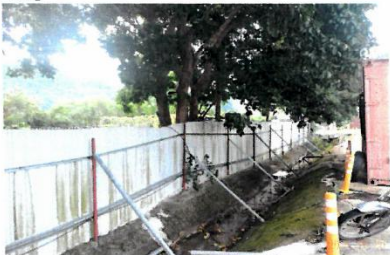
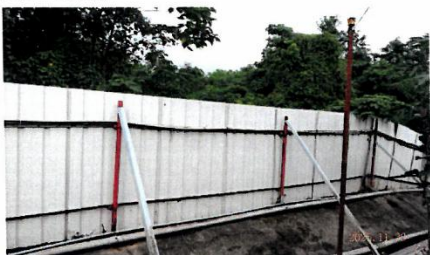
| 5. 施工期間應架設施工圍籬，減少噪音傳播。 | |
| <p>日期：2025.10.30</p> <p>說明：已設置圍籬</p> | <p>日期：2025.11.30</p> <p>說明：已設置圍籬</p> |

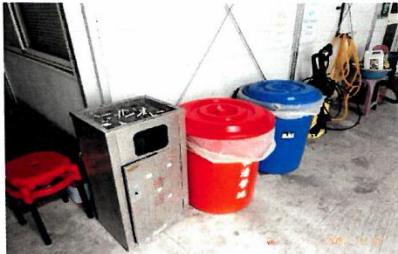
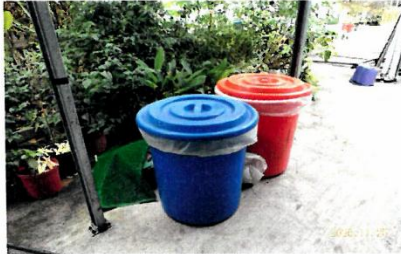
| 6. 施工期間生活廢棄物應妥善處理，尤其食物廚餘，須密封集中堆置。 | |
| <p>日期：2025.10.25</p> <p>說明：已集中密封生活廢棄物及堆置</p> | <p>日期：2025.11.25</p> <p>說明：已集中密封及分類生活廢棄物</p> |

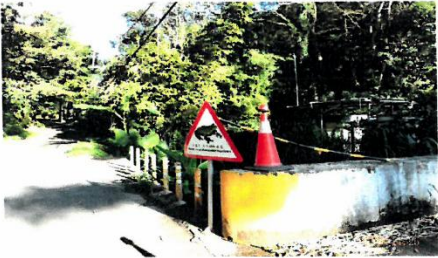
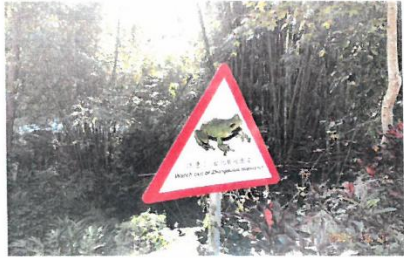
| 1. 臺北樹蛙利用之靜止水塘，設置告示牌，並迴避該區域之開發。 | |
| <p>日期：2025.11.25<br/>說明：已設置告示牌</p> | <p>日期：2025.12.25<br/>說明：已設置告示牌。</p> |

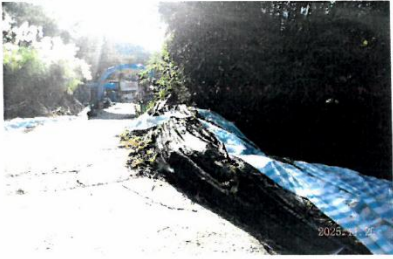
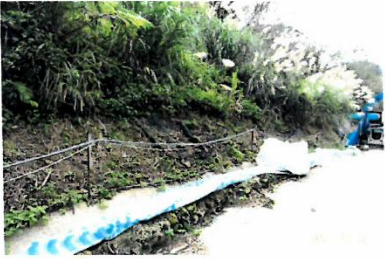
| 2. 工程進行時應針對短期土方堆置區覆蓋帆布或黑紗網，減少風吹揚塵。 | |
| <p>日期：2025.09.25<br/>說明：已覆蓋黑紗網</p> | <p>日期：2025.12.25<br/>說明：已覆蓋黑紗網及植被</p> |

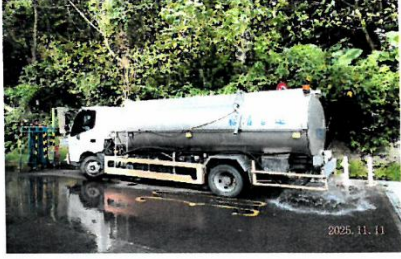
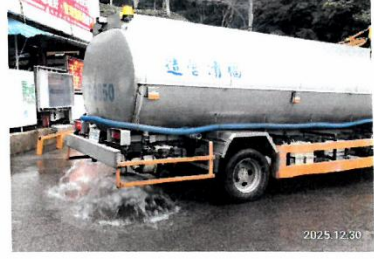
| 3. 定時對施工道路及車輛進行灑水降低揚塵量，原則上每日應至少四次，分別是上、下午的上工前及下工後。 | |
| <p>日期：2025.11.11<br/>說明：已灑水降低揚塵。</p> | <p>日期：2025.12.30<br/>說明：已灑水降低揚塵。</p> |

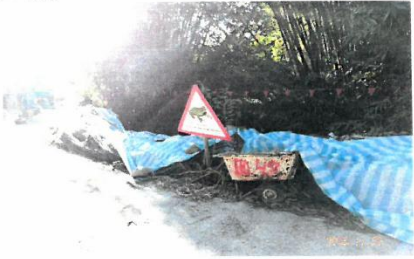
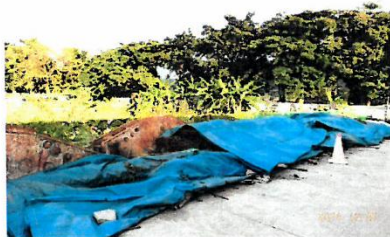
| <p>4. 劃設工程材料放置區域及工程車停放區域，減少對地表植被及原生樹木生育地環境的干擾及維護根系生長。</p> | |
| <p>日期：2025.11.25<br/>說明：劃設材料放置區域及工程車停放區域</p> | <p>日期：2025.11.25<br/>說明：劃設材料放置區域及工程車停放區域</p> |

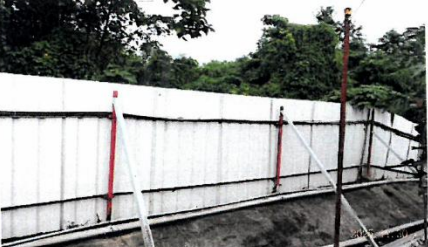
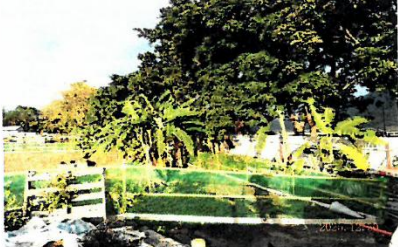
| <p>5. 施工期間應架設施工圍籬，減少噪音傳播。</p> | |
| <p>日期：2025.11.30<br/>說明：已設置圍籬</p> | <p>日期：2025.12.30<br/>說明：已設置圍籬</p> |

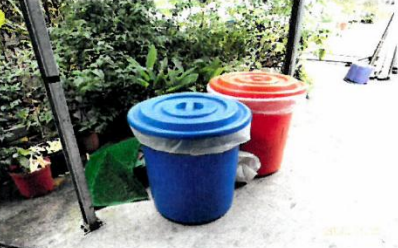
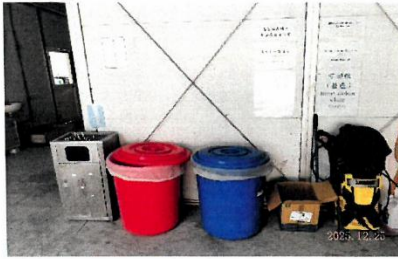
| <p>6. 施工期間生活廢棄物應妥善處理，尤其食物廚餘，須密封集中堆置。</p> | |
| <p>日期：2025.11.25<br/>說明：已集中密封生活廢棄物及堆置</p> | <p>日期：2025.12.25<br/>說明：已集中密封及分類生活廢棄物</p> |

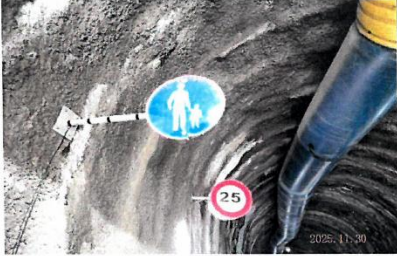
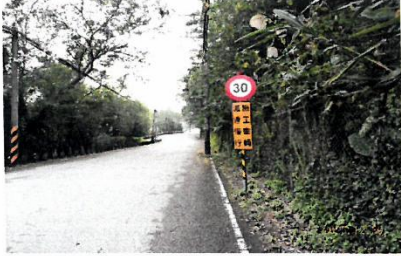
| 7. 施工區域內限速在 30 公里/小時以下，並設置告示牌，避免路殺。 | |
| <p>日期：2025.11.30</p> <p>說明：已設置限速告示牌</p> | <p>日期：2025.12.30</p> <p>說明：已設置限速告示牌</p> |

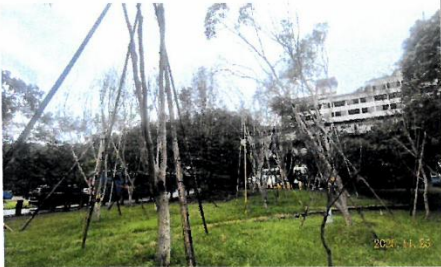
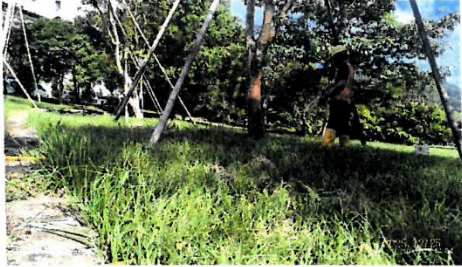
| 8. 若因施工而需移除部分樹種(如陽性樹種或外來樹種等不適合移植者)，應計算剷除之數量，在工程完工前於地表裸露地區進行樹木及原生草種補植，以複層林方式栽植。 | |
| <p>日期：2025.11.25</p> <p>說明：剷除雜樹及移植樹種計算約60棵。</p> | <p>日期：2025.12.25</p> <p>說明：剷除雜樹及移植樹種計算約60棵。</p> |
