石門水庫至新竹聯通管-道路埋設段工程

細部設計階段生態檢核成果報告
(第一版/核定版)

經濟部水利署北區水資源分署
中華民國 113 年 7 月

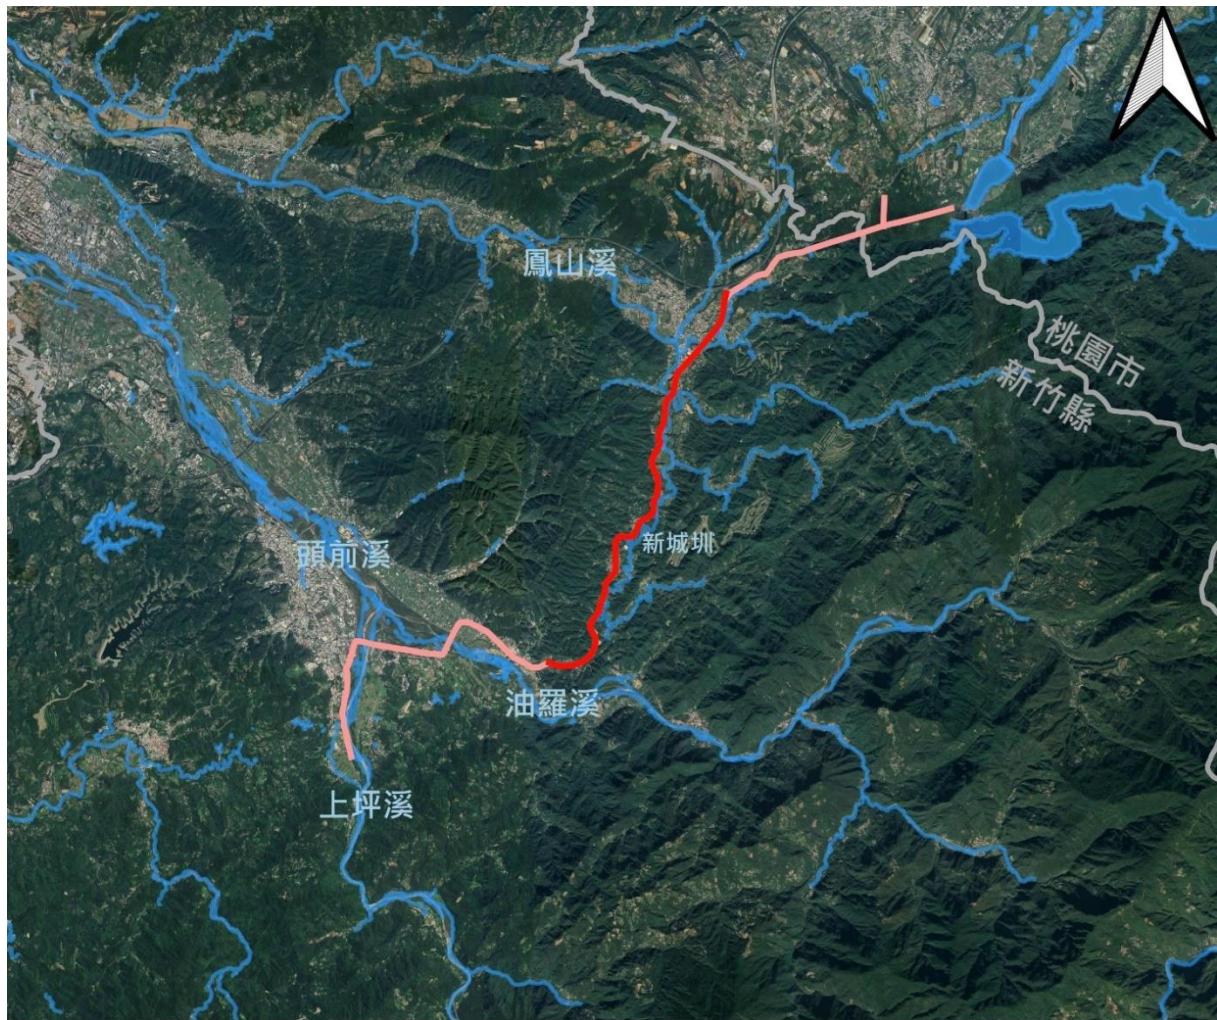
圖1-1 計畫路線圖

細部設計階段生態檢核將針對計畫沿線兩側環境進行現地勘查，並針對沿線經過之 7 處溪流環境進行水域棲地評估。本計畫路線詳圖 1-1。

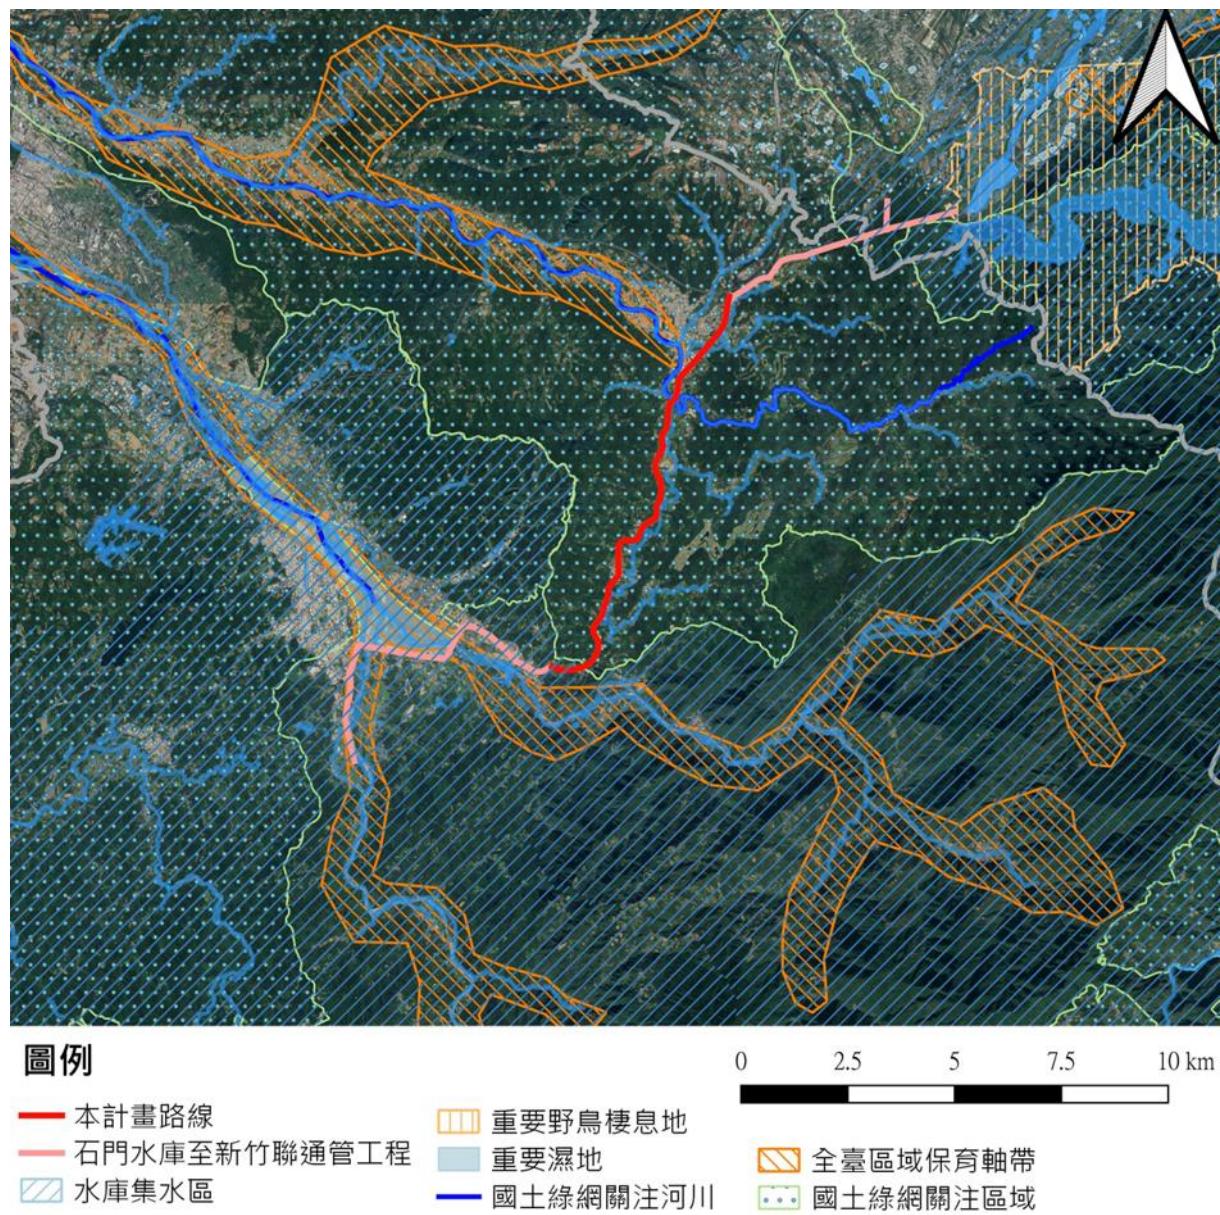
圖2-1 本計畫大尺度情報圖

域，而將本計畫位置套繪國土綠網圖資顯示，本計畫經過國土綠網關注區域「西北四」區，並經過鳳山溪與頭前溪流域保育軸帶，以及關注河川「鳳山溪」(圖 2-1)。

於西北四關注之棲地為森林、溪流及水田，主要指認目的為保存森林與溪流生態系，創造並串聯適合石虎等野生動物的棲地，此區重點關注動物包含石虎、穿山甲、麝香貓、八色鳥、食蛇龜、柴棺龜、白腹遊蛇、草花蛇、臺北樹蛙、臺北赤蛙、中華青鰐、日本鰻鱺及七星鱧，重點關注植物為臺灣冠果草、桃園草及馬甲子。

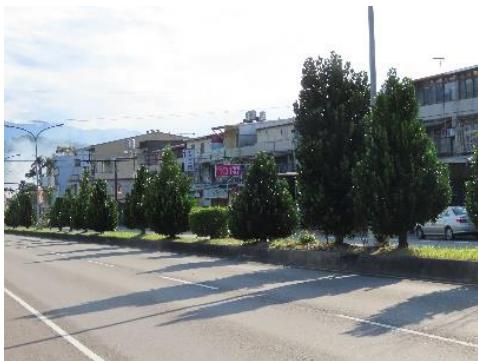
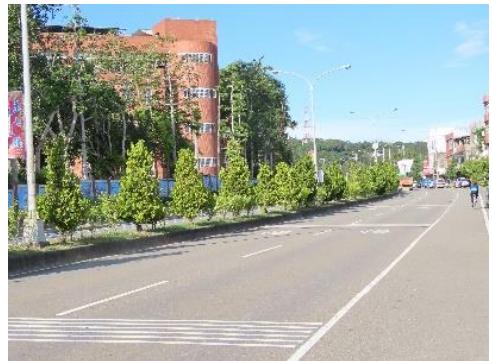
菲島福木群/EN (0K+040~1K+900 分隔島)
(X : 269005 , Y : 2743038~X : 268091 , Y : 2741506)

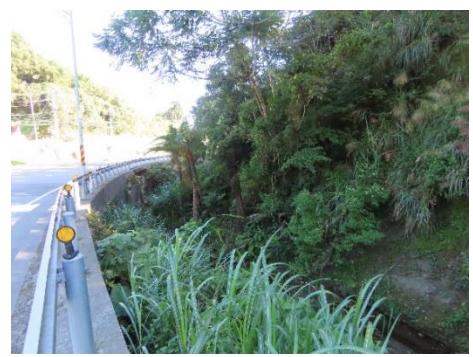
南沙坑橋東側次生林(8K+140)
(X : 266195 , Y : 2736312)

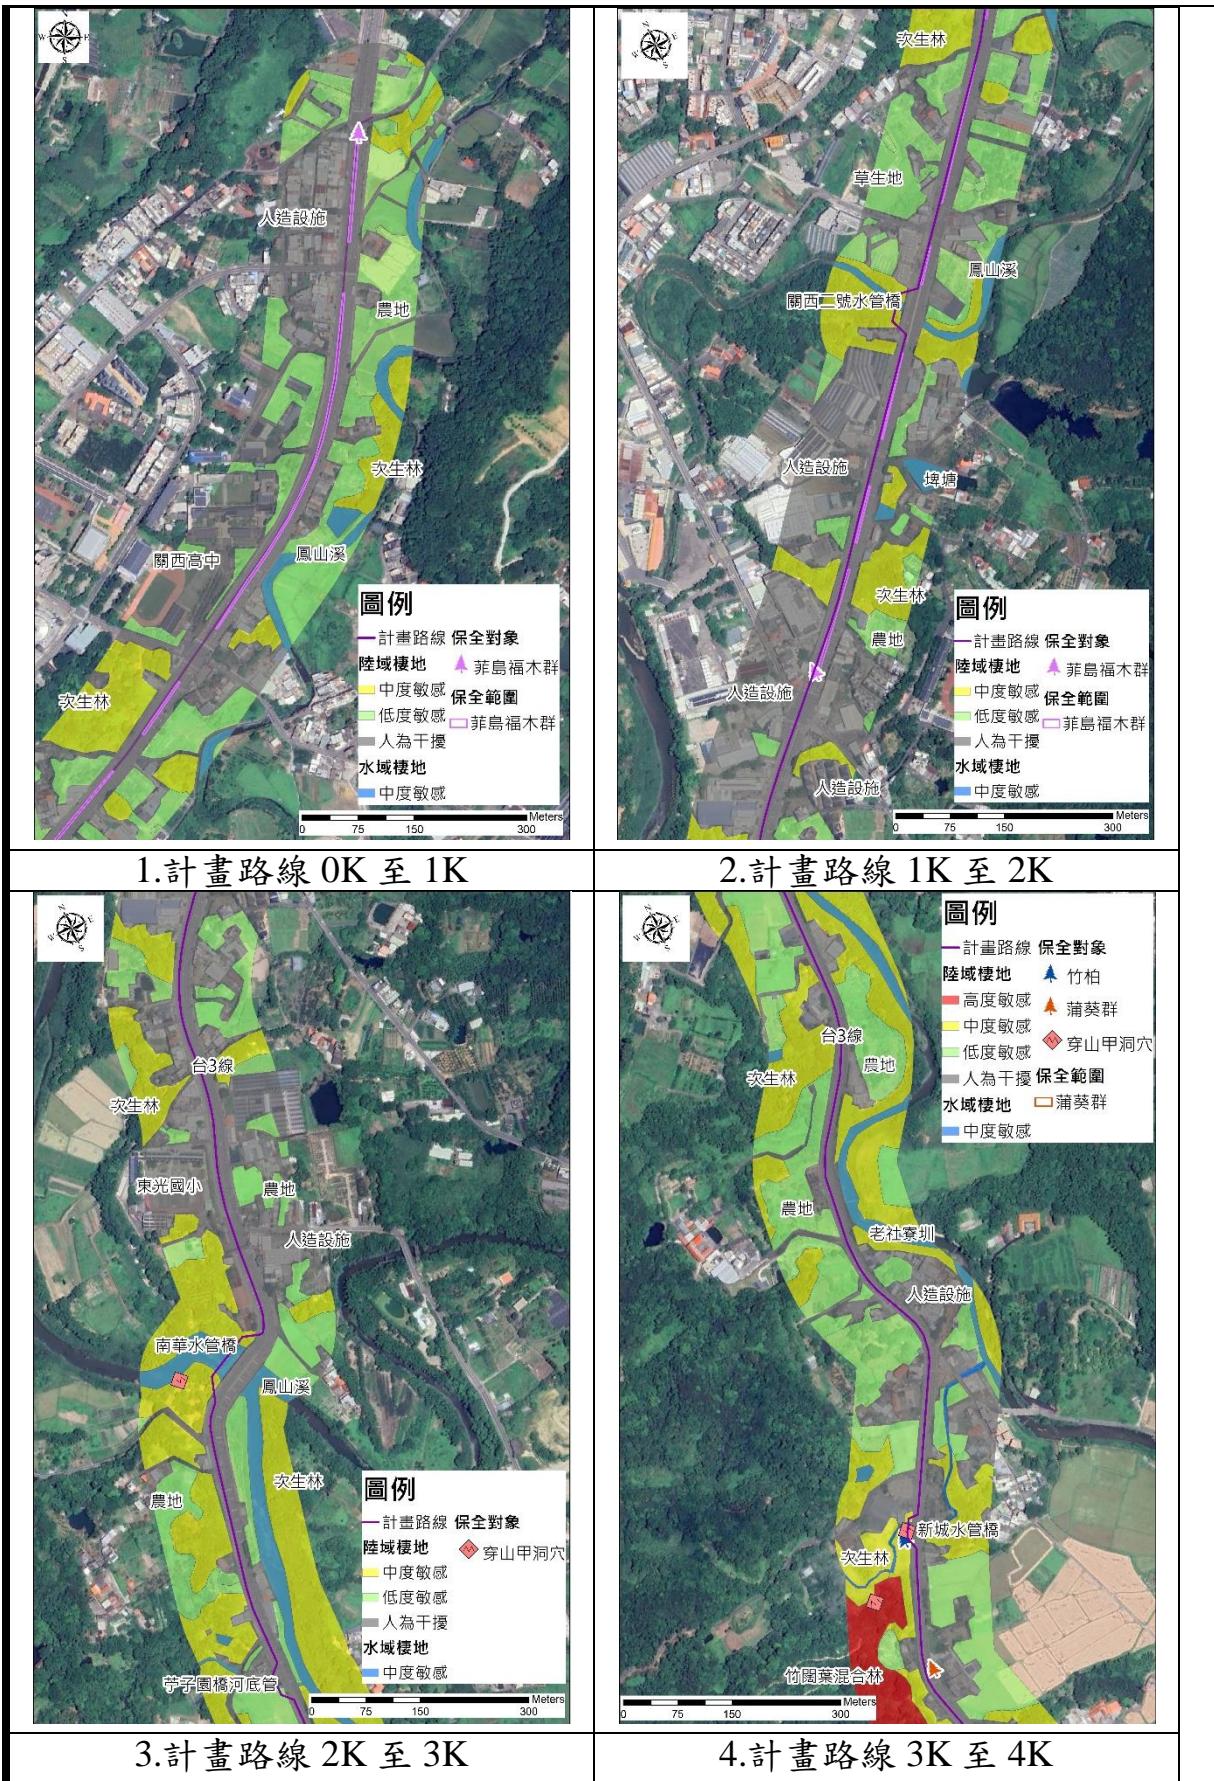
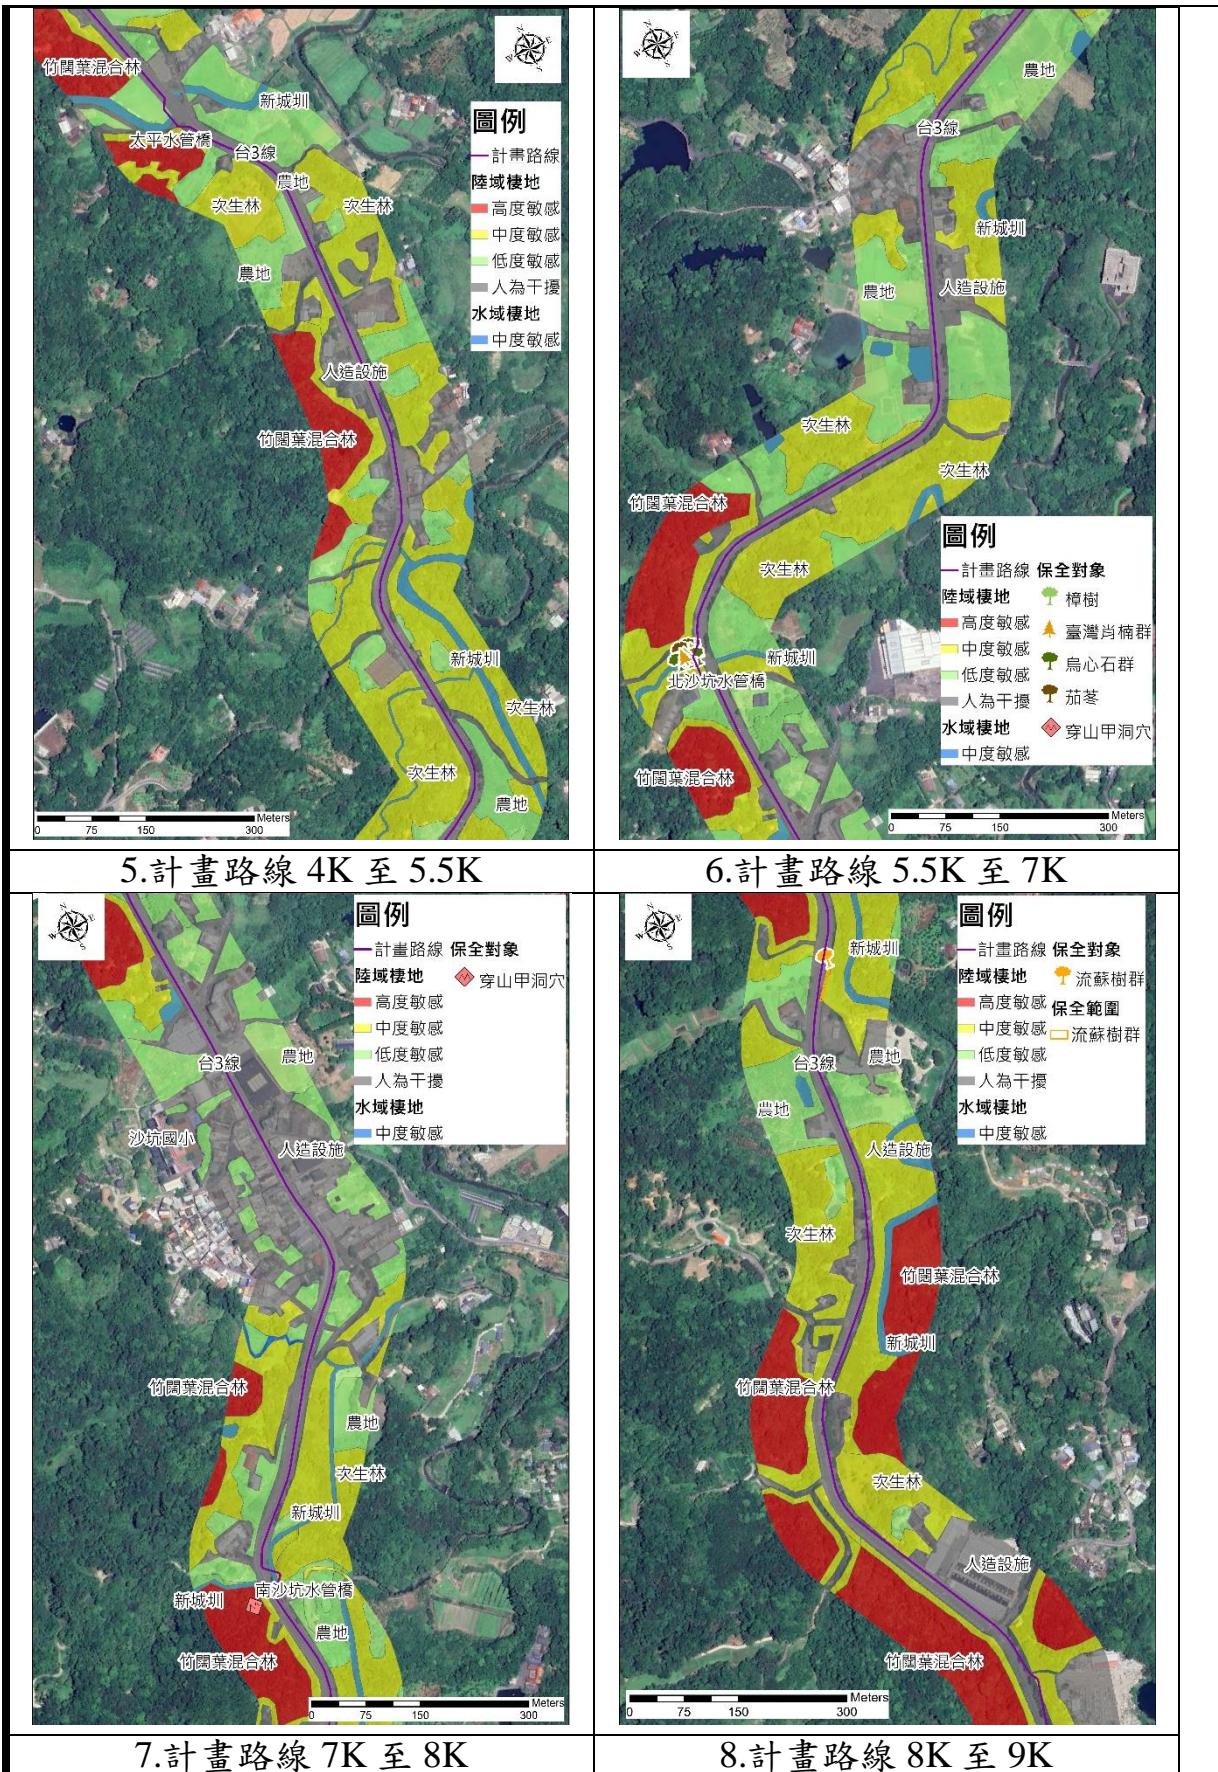
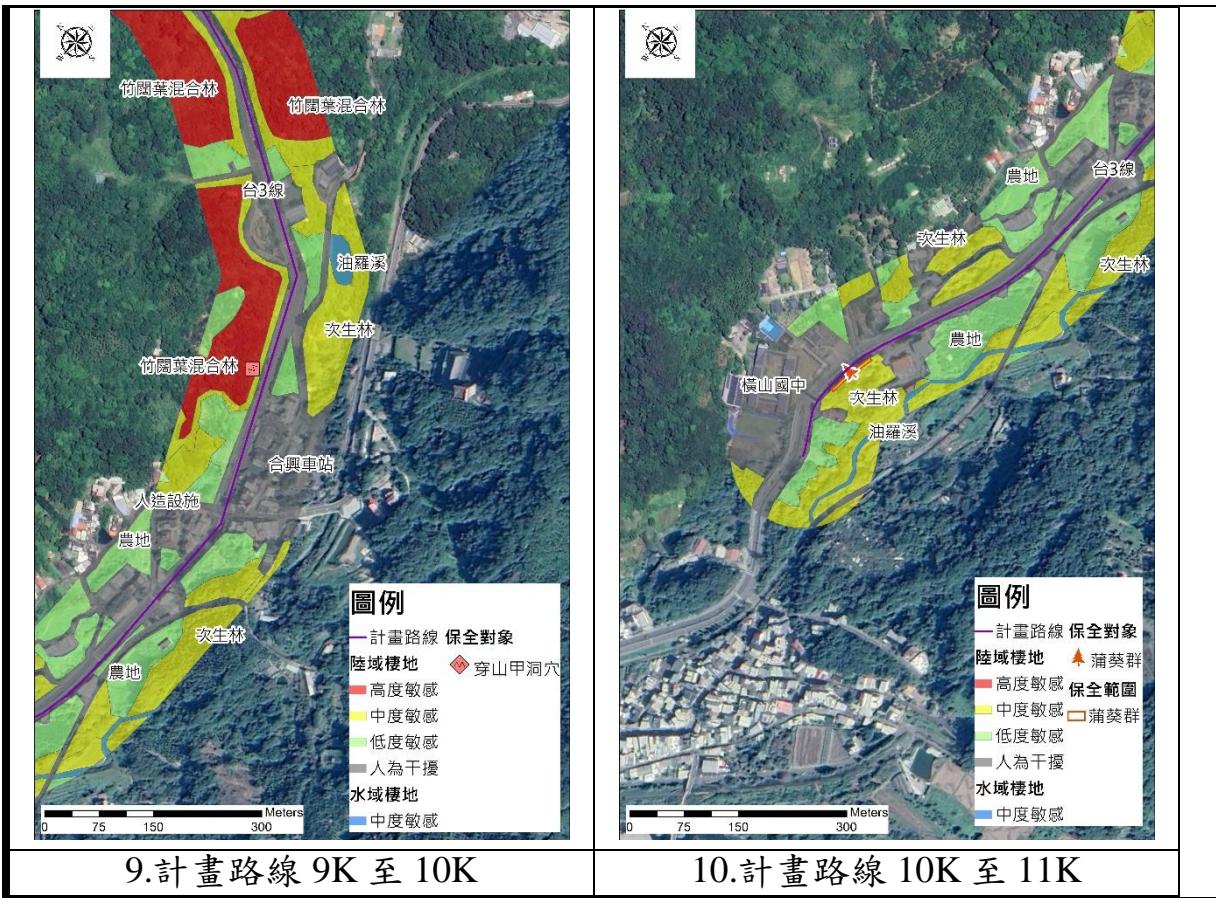
計畫路線主要土地利用型態為人造設施、道路、農耕地、次生林及竹闊葉混合林等。陸域環境，計畫路線經關西鎮、新城社區、沙坑社區及橫山鄉等人為活動較為頻繁，故屬於人為干擾區域，而農耕地雖有人為擾動，但因與次生林或周圍林相鄰，野生動物亦會進入利用，故屬於低度敏感區域，而次生林及竹闊葉混合林因提供多種野生動物利用之棲地，且記錄包括穿山甲、食蟹獴及東方蜂鷹等保育類動物活動，故屬於中度至高度敏感區域，水域棲地因皆屬於常流水環境，底質及水域環境皆為普通至良好以上，具多樣粒徑卵塊石可供水域生物躲藏棲息，故皆屬於中度敏感區域。

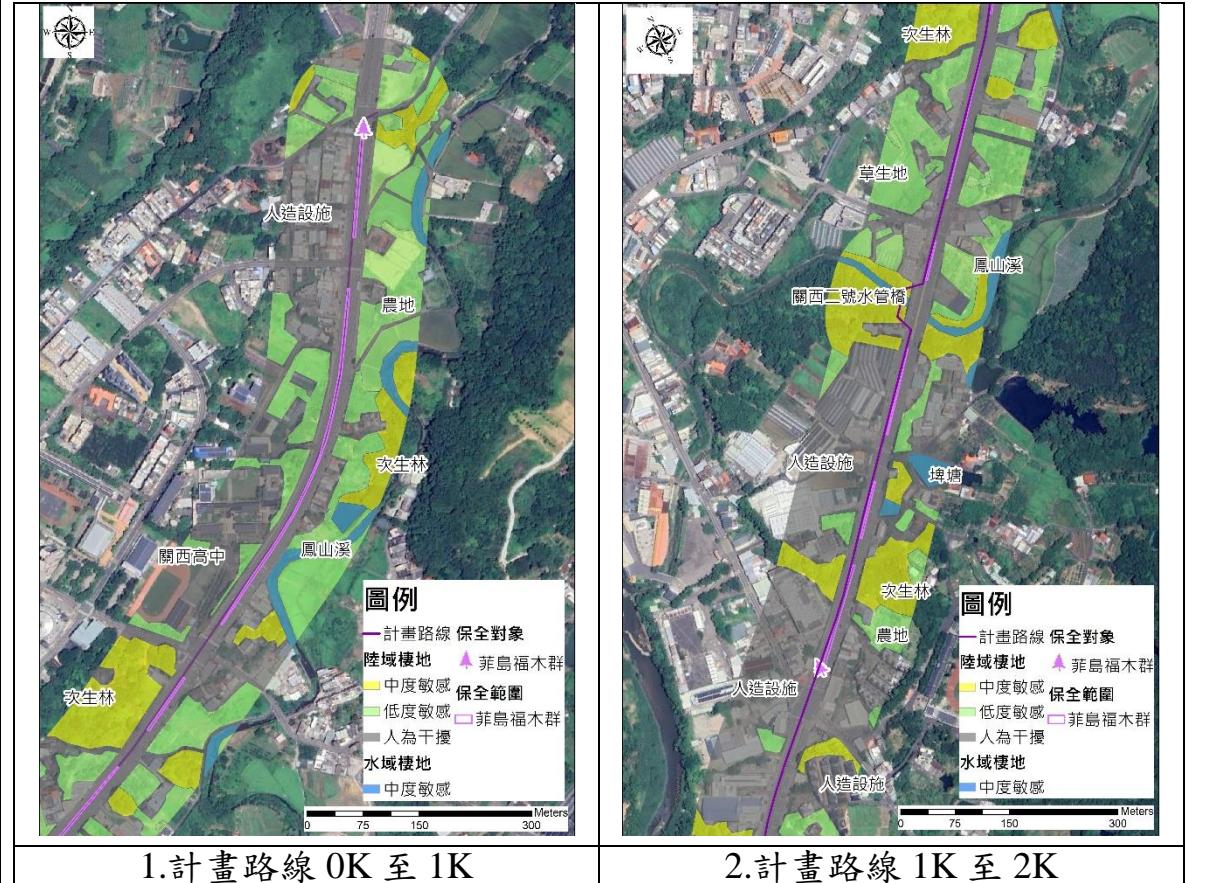
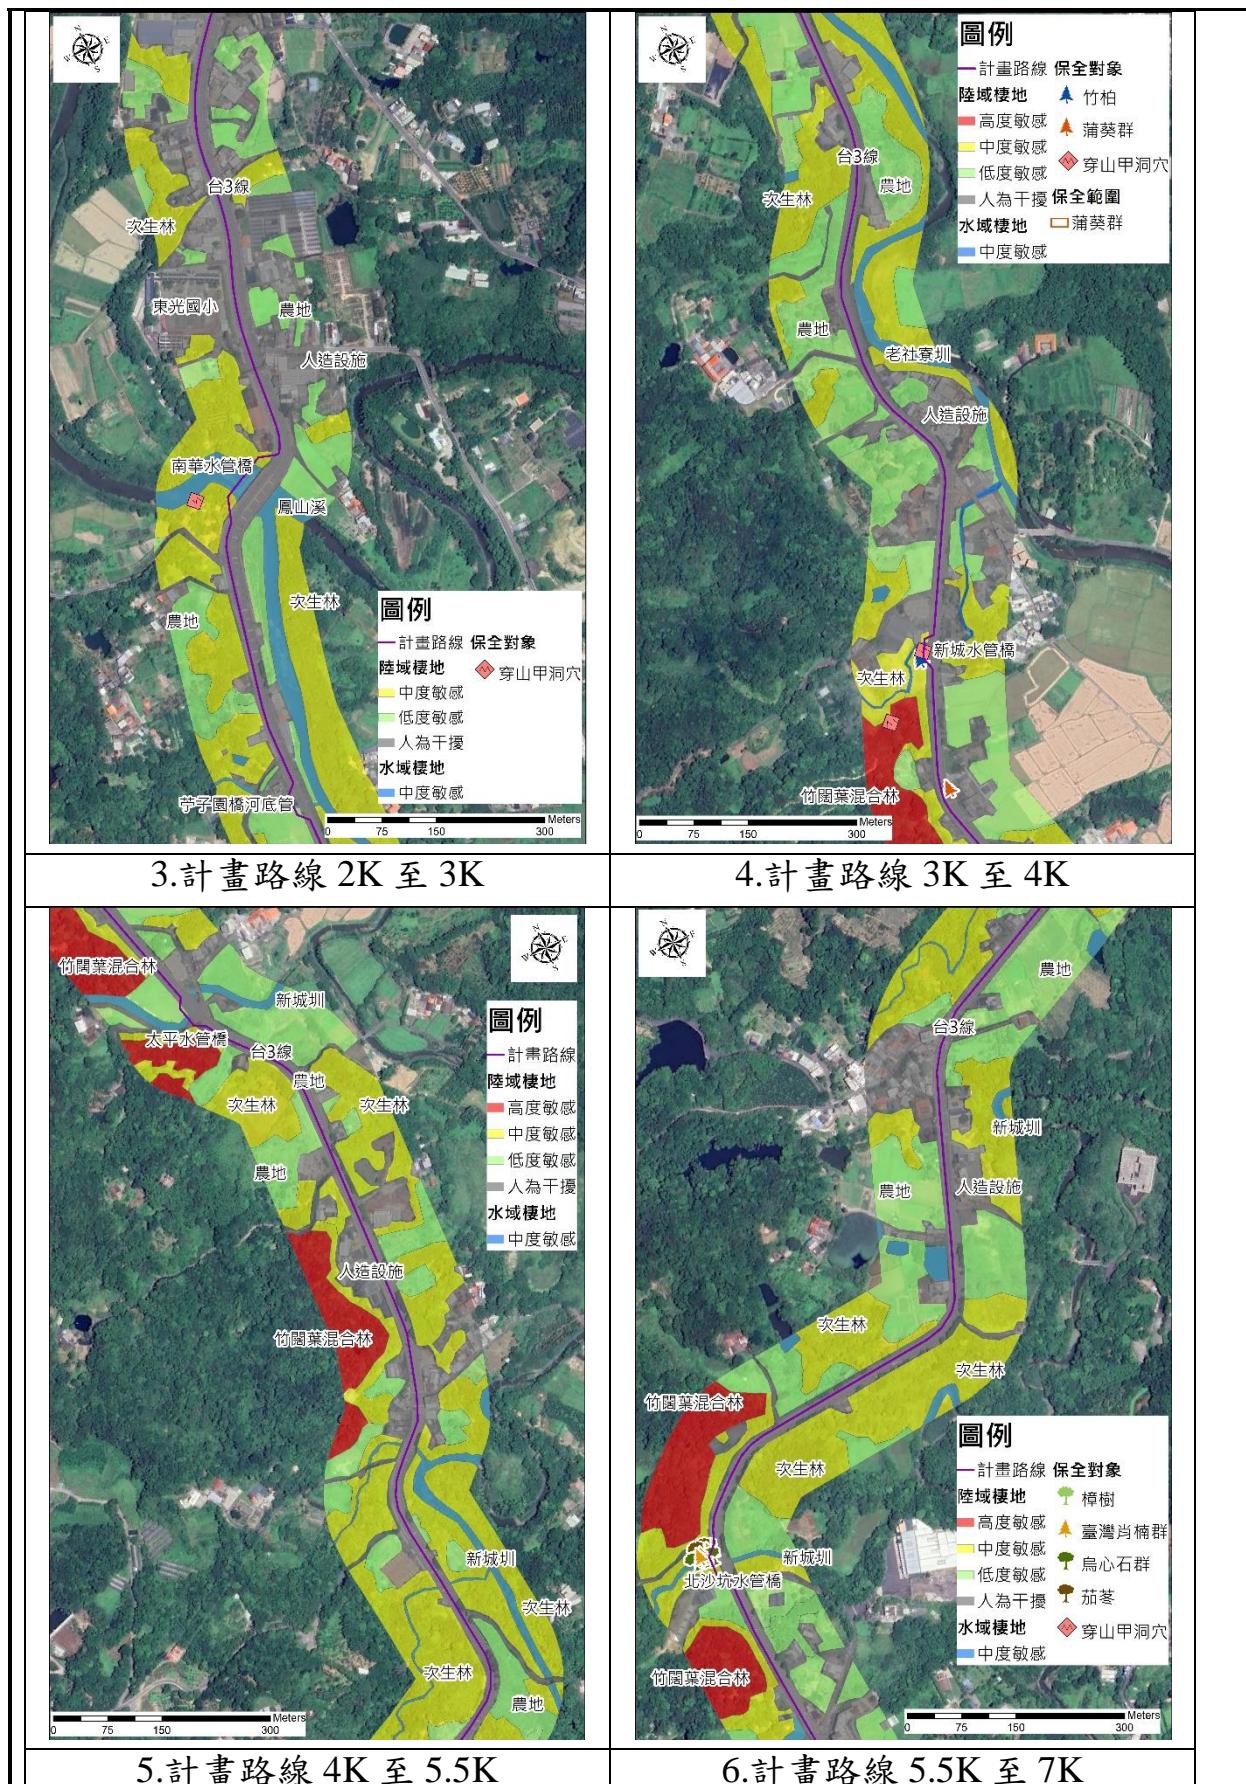
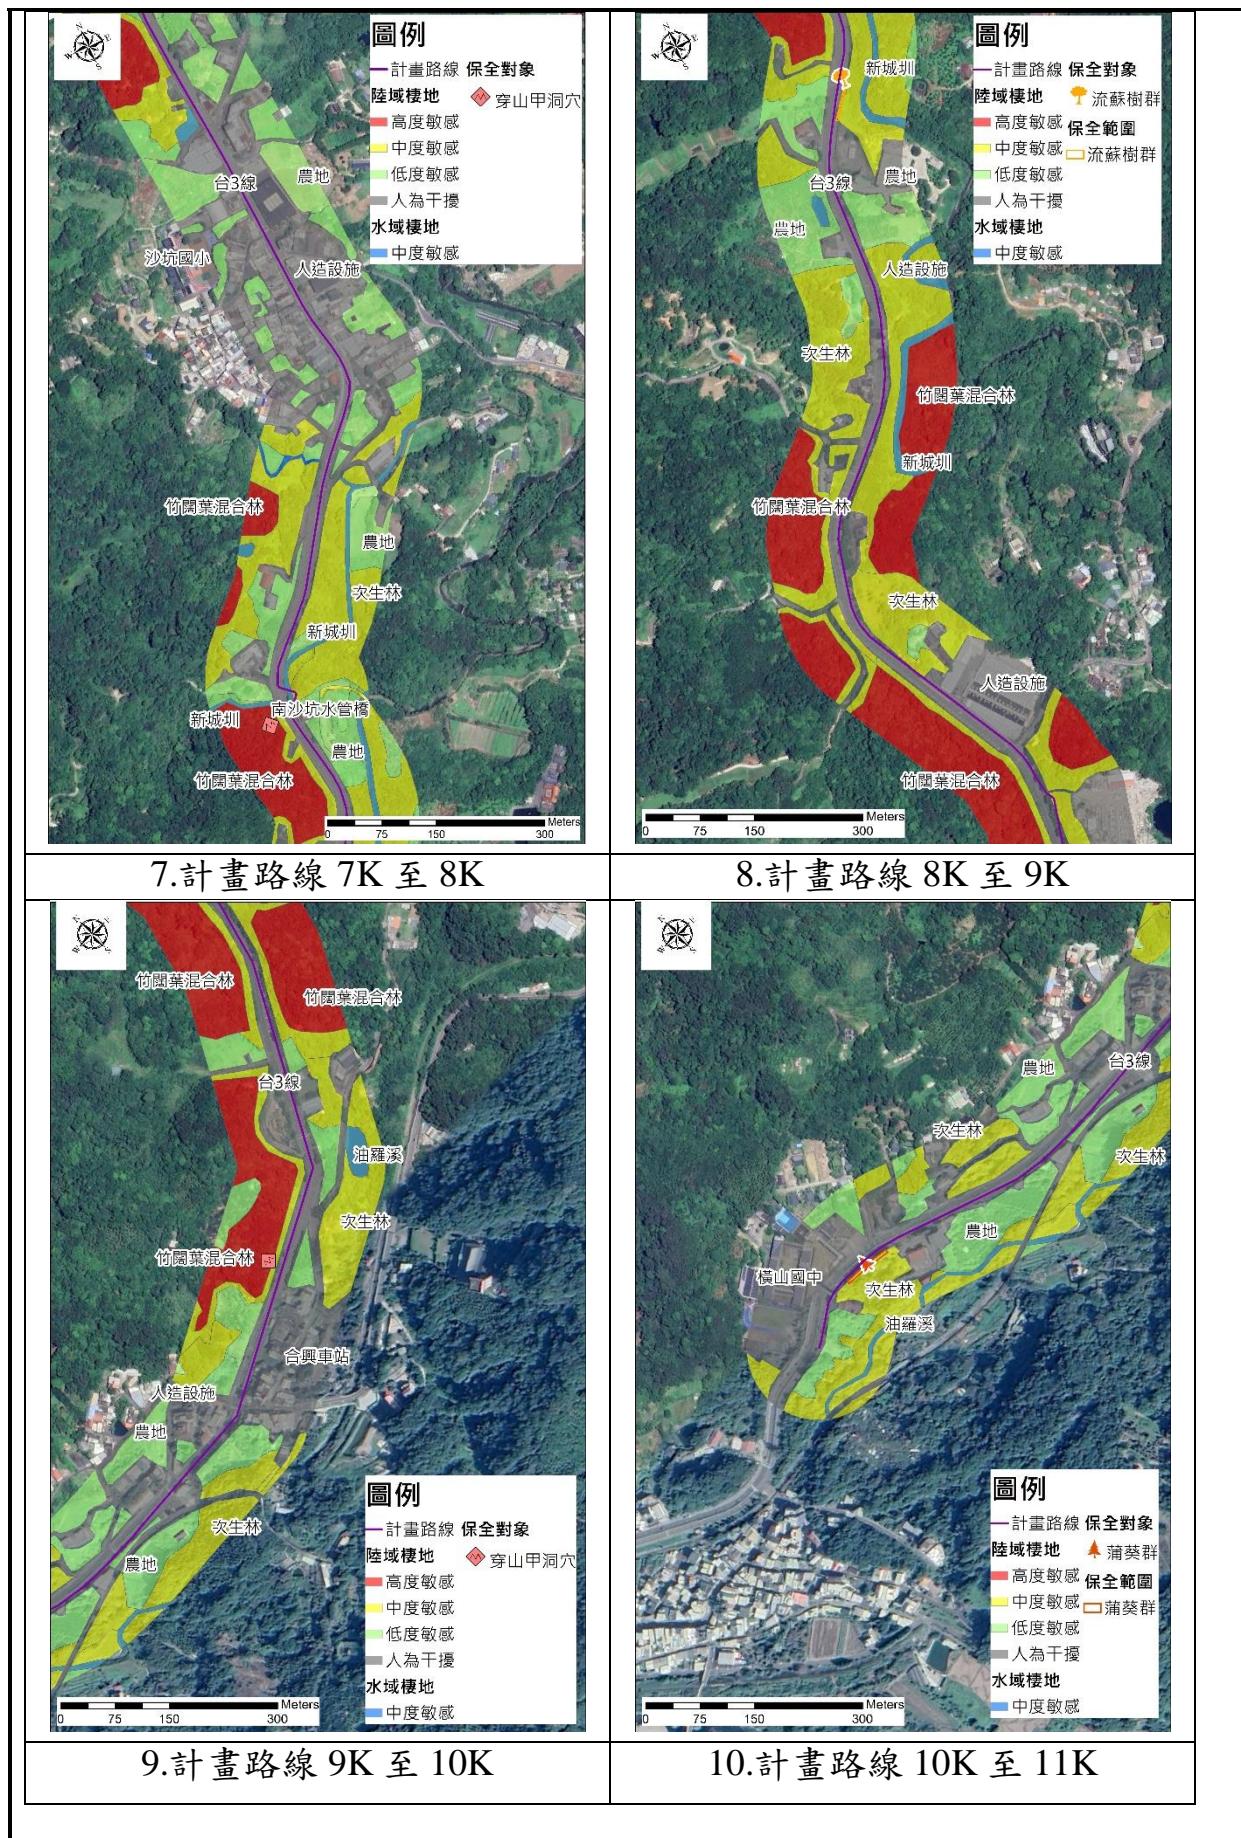
5-2 生態關注區域圖繪製成果

計畫路線主要土地利用型態為人造設施、道路、農耕地、次生林及竹闊葉混合林等。陸域環境，計畫路線經關西鎮、新城社區、沙坑社區及橫山鄉等人為活動較為頻繁，故屬於人為干擾區域，而農耕地雖有人為擾動，但因與次生林或周圍林相鄰，野生動物亦會進入利用，故屬於低度敏感區域，而次生林及竹闊葉混合林因提供多種野生動物利用之棲地，且記錄包括穿山甲、食蟹獴及東方蜂鷹等保育類動物活動，故屬於中度至高度敏感區域，水域棲地因皆屬於常流水環境，底質及水域環境皆為普通至良好以上，具多樣粒徑卵塊石可供水域生物躲藏棲息，故皆屬於中度敏感區域。

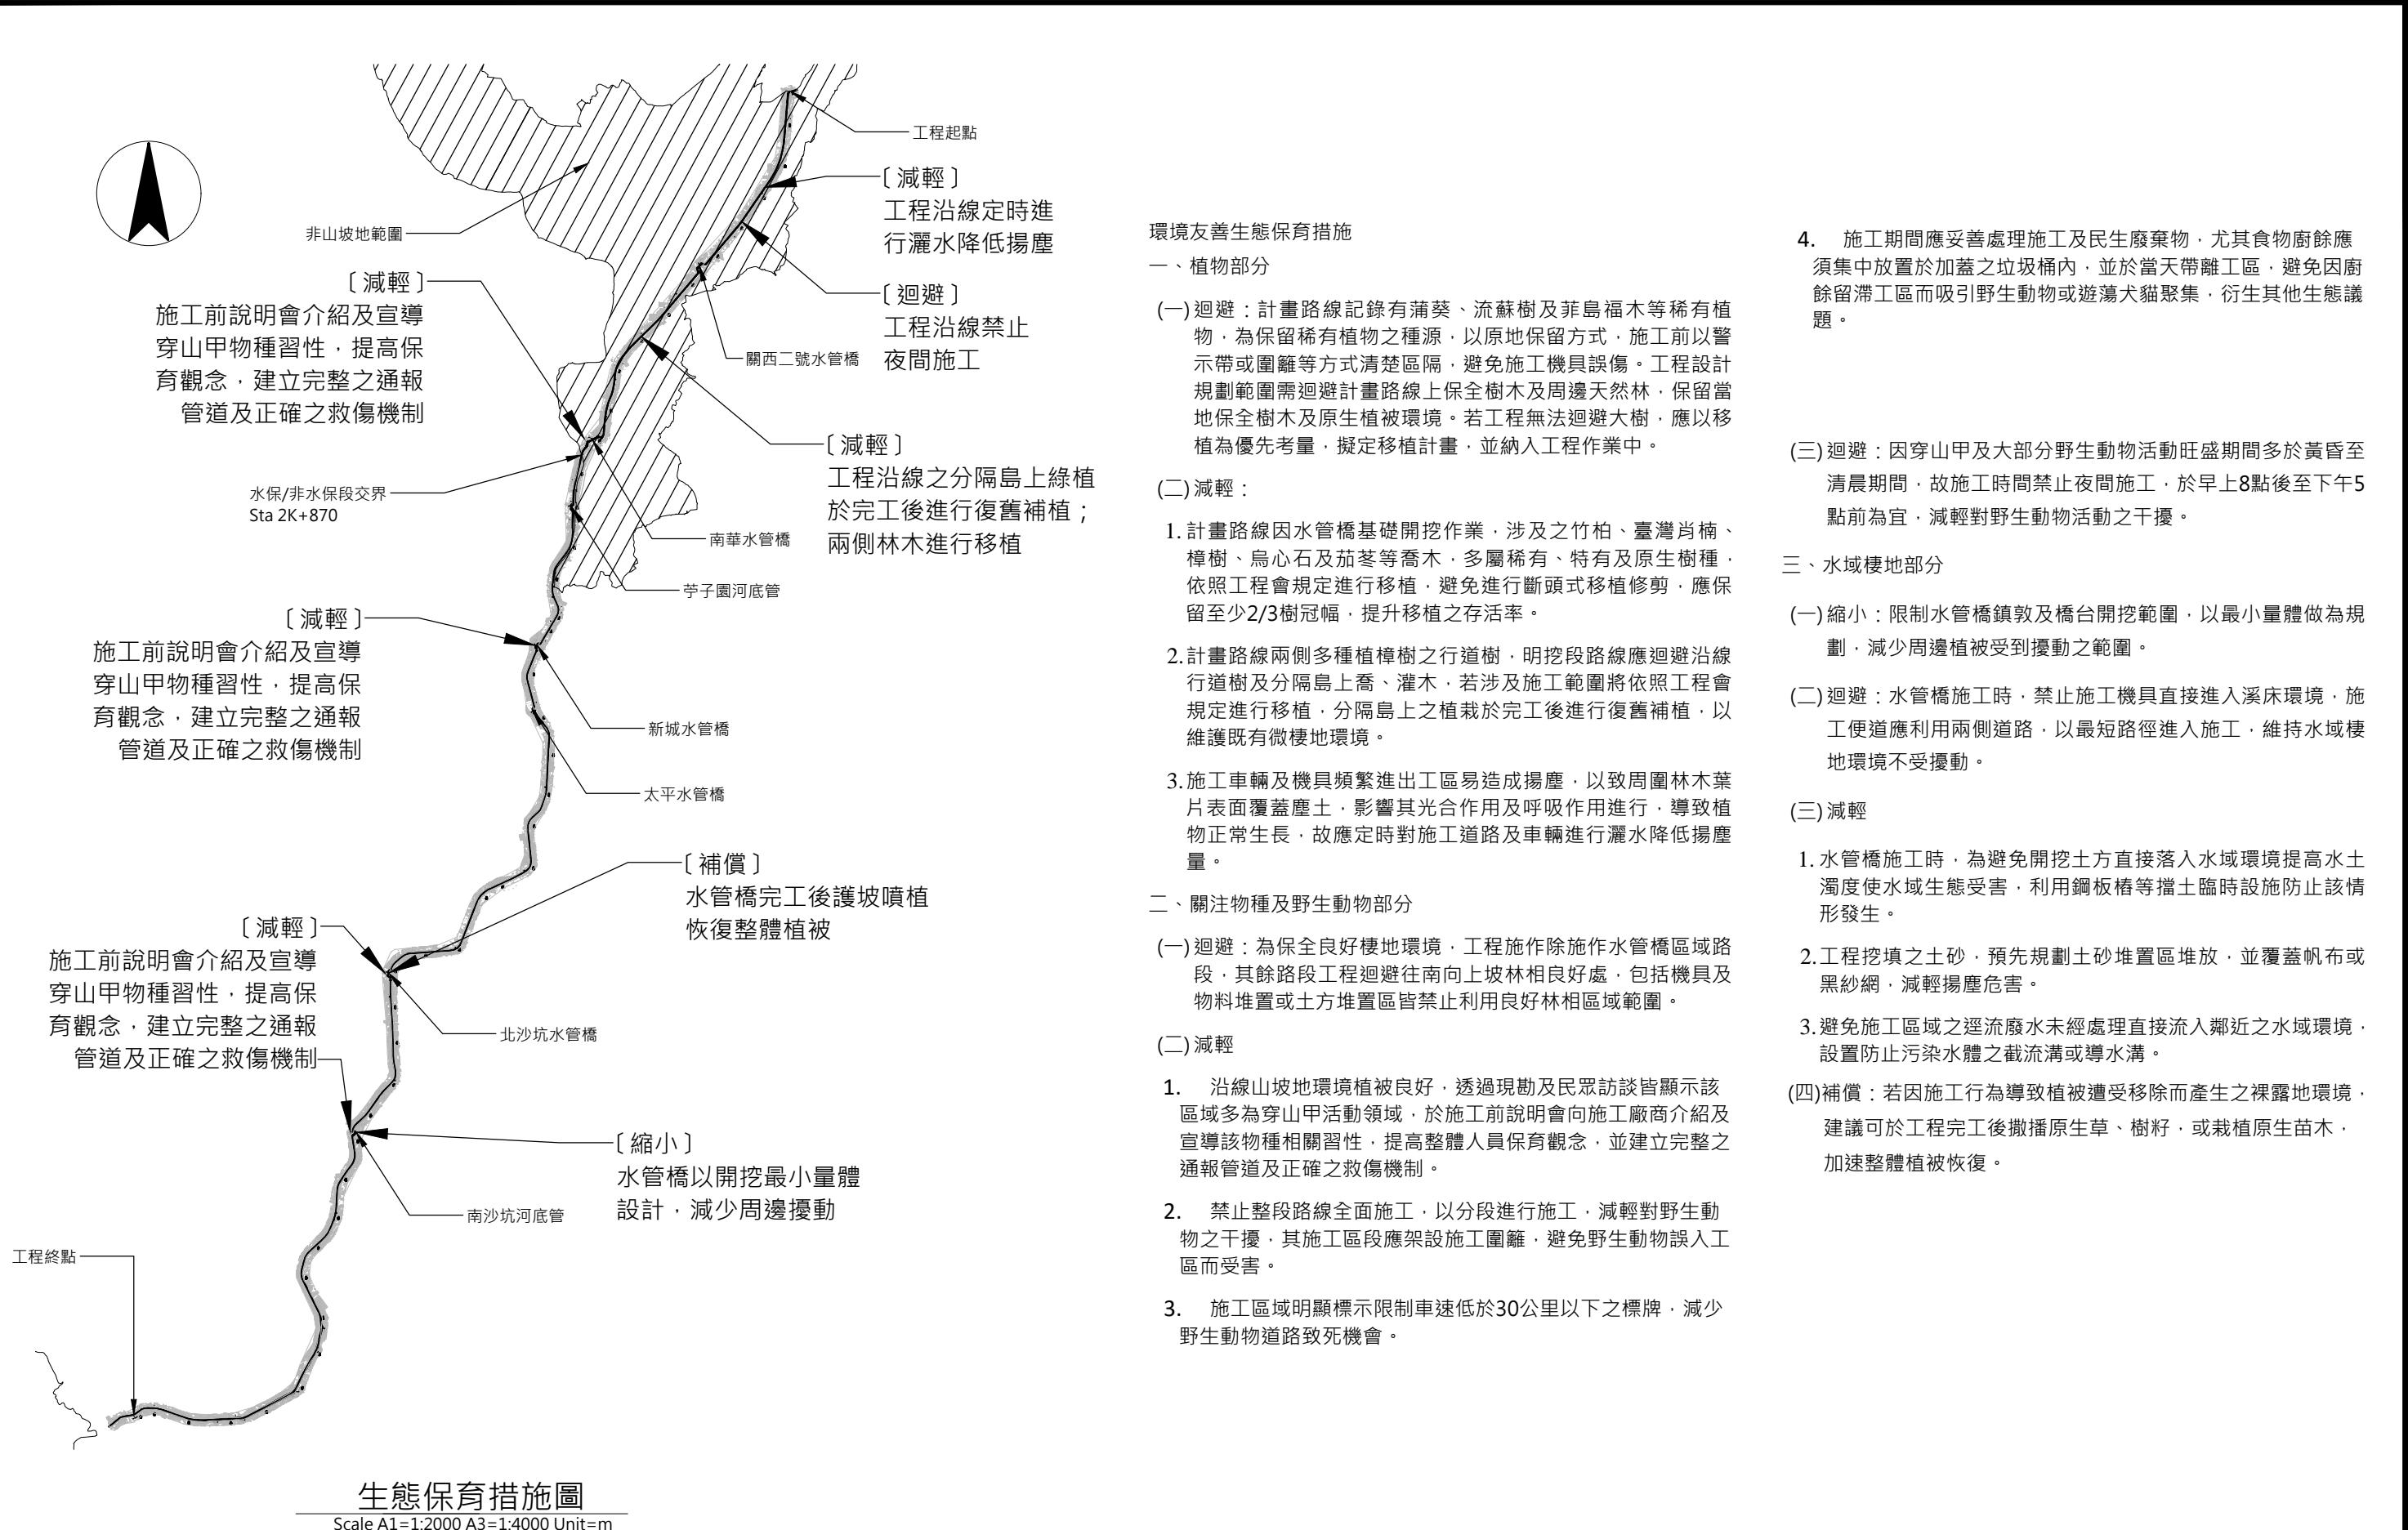
比例尺	單位	技師簽認	版次	日期	說明	修改	校核	核准	圖名	生態保育措施圖	承攬廠商 國統國際股份有限公司 細設分包商 巨廷工程顧問股份有限公司	
繪圖	審核		一	113/05	第一版(第二次修正)							
設計	批准		一	113/01	第一版(第一次修正)							
校核	日期	113年 05月	一	112/12	第一版							
									圖號	A-009	張號

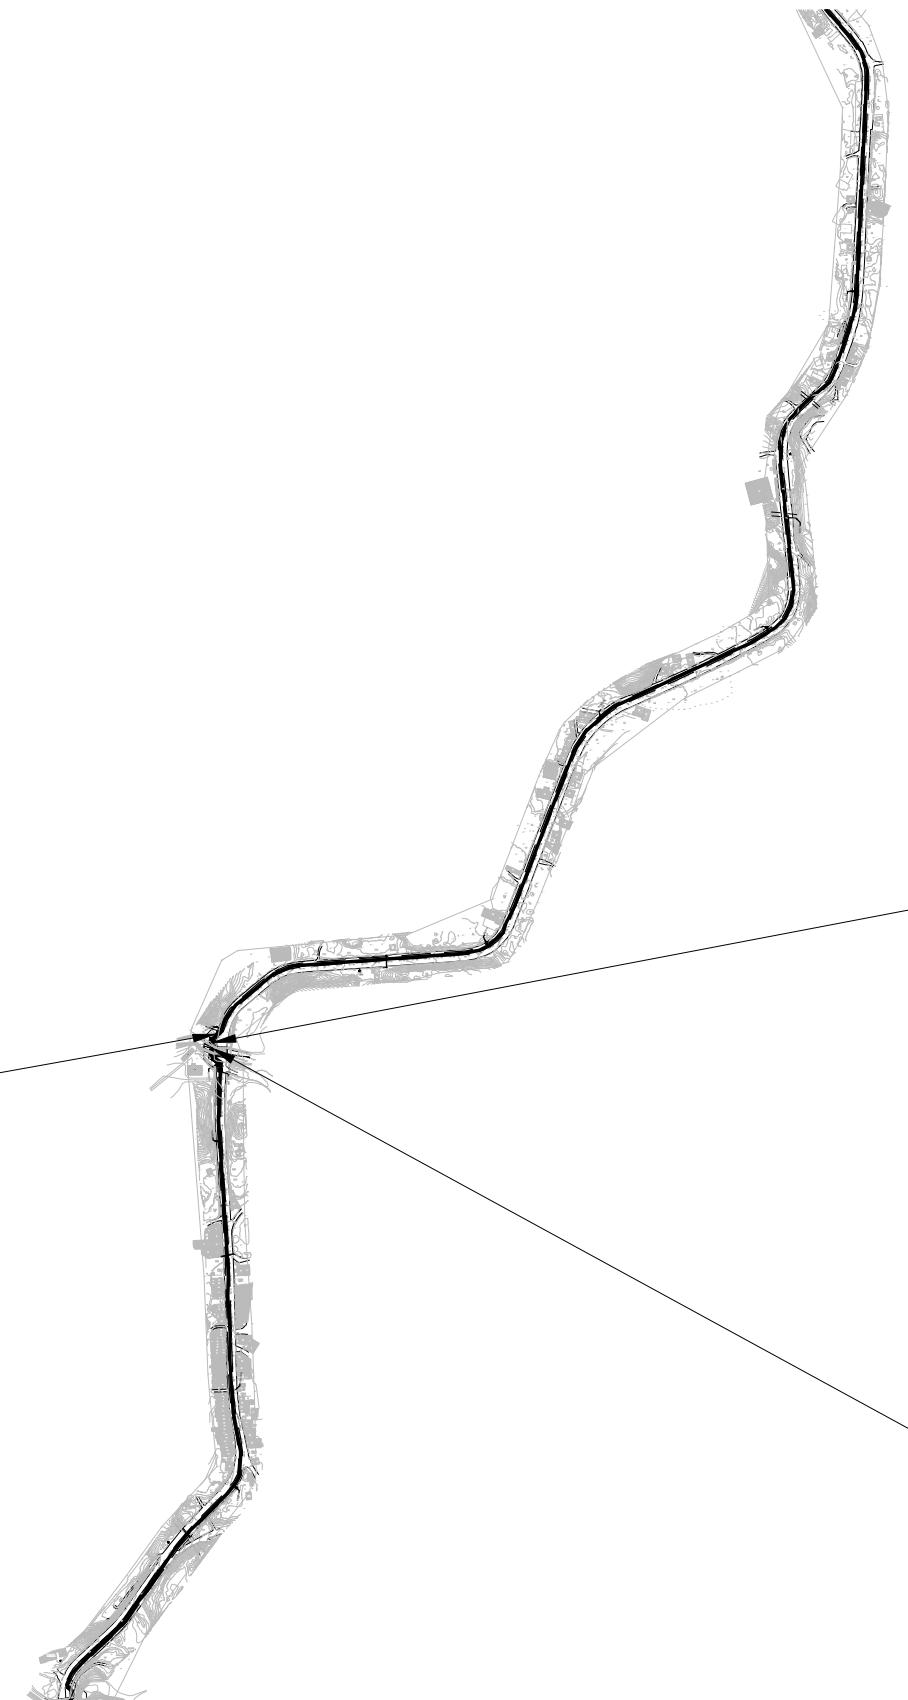
保全樹木及物種分布位置圖

6K+987 橋台
樹種：烏心石群
保全方式：移植

距南沙坑橋西北側400m
四隻台北樹蛙
