石門水庫至新竹聯通管-跨河放水段工程

施工階段生態檢核工作成果

陞多環境生態調查有限公司

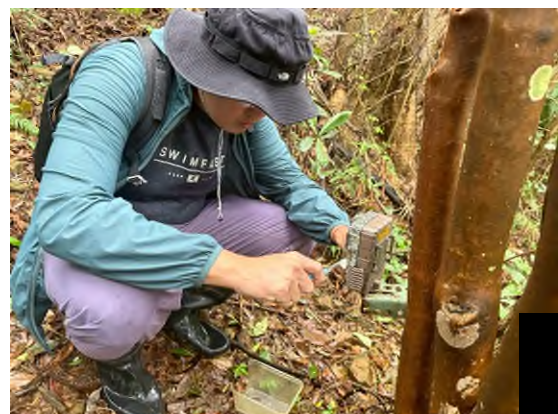
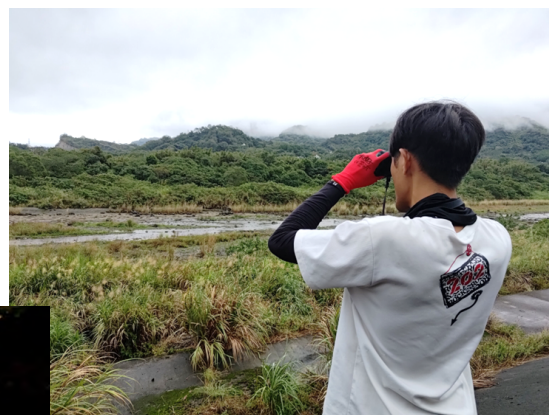
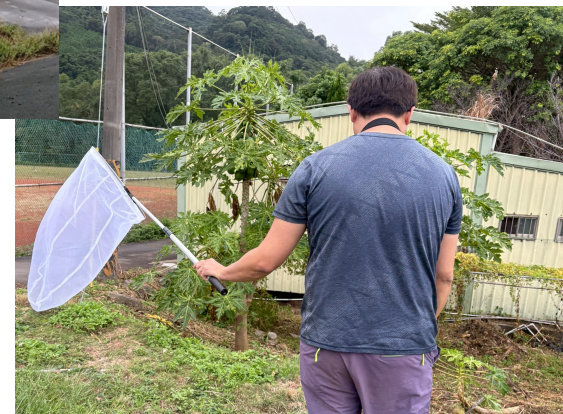
現場勘查 - 陸域生態調查方法

| 維管束植物 | 哺乳類 | 鳥類 | 兩棲類 | 爬蟲類 | 蝴蝶類 |
|---|---|---|---|---|---|
| 穿越線法 (範圍內可行 路徑) | 穿越線 陷阱調查法 紅外線自動照相機 蝙蝠偵測器 | 穿越線法 | 目視遇測法 徒手捕抓法 | 目視遇測法 徒手捕抓法 | 穿越線法 蟲網捕捉法 |

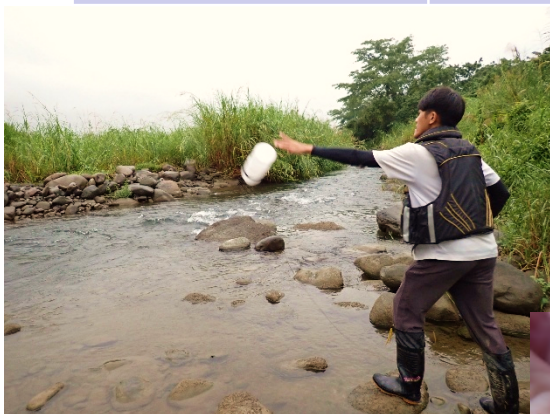
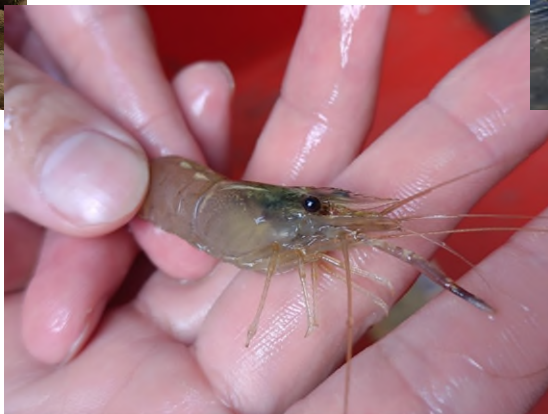
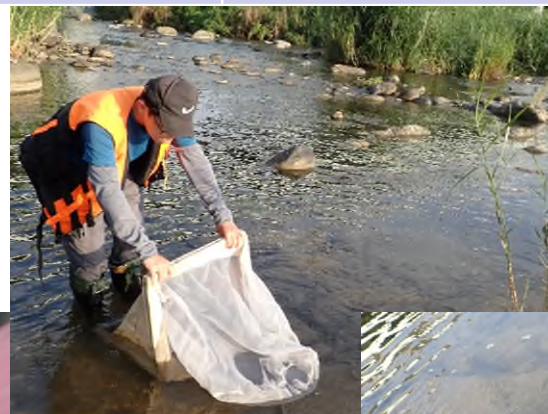
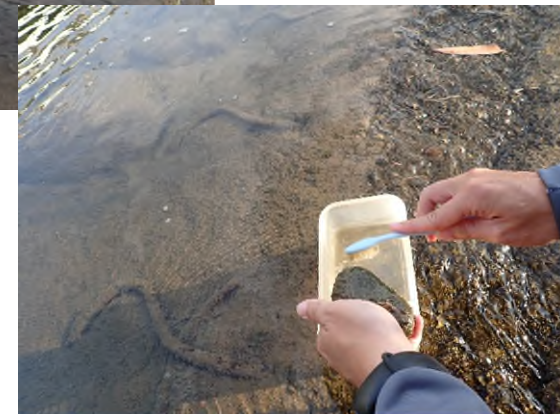
現場勘查 - 水域生態調查方法

| 魚類 | 蝦蟹螺貝類 | 水棲昆蟲 | 附著性藻類 | 蜻蛉目成蟲 |
|---|---|---|---|---|
| 手拋網採集法 蝦籠誘捕法 | 徒手採集法(螺貝類) 蝦籠誘捕法(蝦蟹類) | 蘇伯氏採集網 | 刮取法 | 穿越線調查法 |

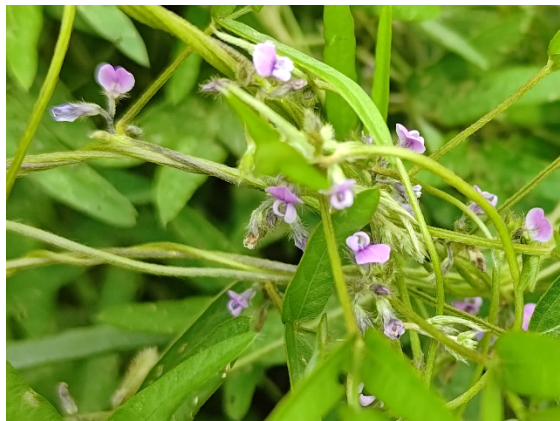
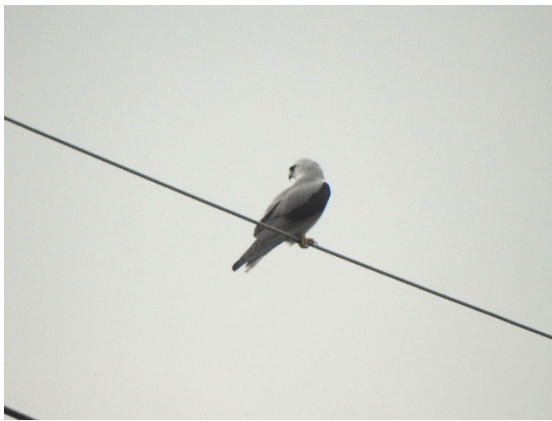
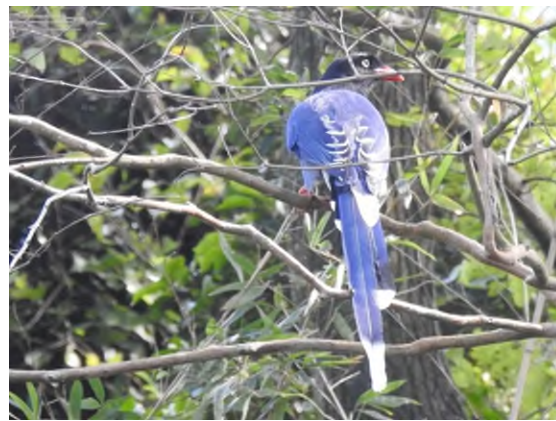
現場勘查 - 陸域生態調查成果

➔ 調查到部分受脅植物及保育類動物。目前僅有一次調查資料，後續將持續監測，以了解施工是否對周邊生態造成影響，以及數量變化之趨勢

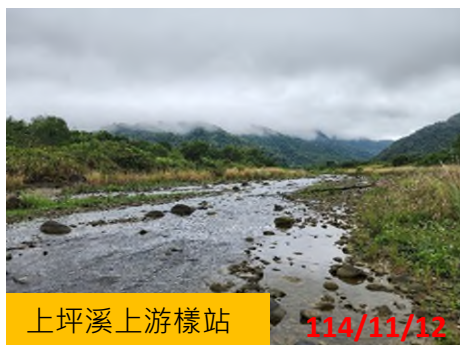
上坪溪上游樣站

現場勘查 - 水域生態調查成果(於上坪溪、油羅溪各設置兩處)

➔ 未調查到保育類。目前僅有一次調查資料，後續將持續監測，以了解施工是否對周邊生態造成影響，以及數量變化之趨勢

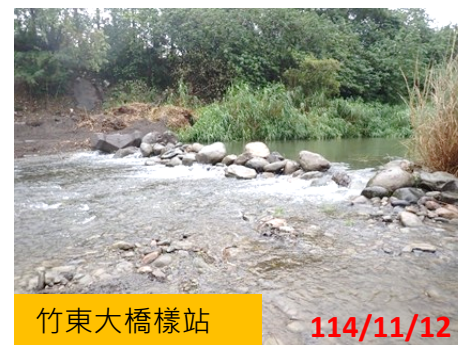
竹東大橋樣站

➔ 與設計階段相比，竹東大橋測站之分數略有下降，主要是因為「河道水流狀態」分數有較明顯下降，推測可能與施工、乾季、上坪堰之運作等綜合因素有關

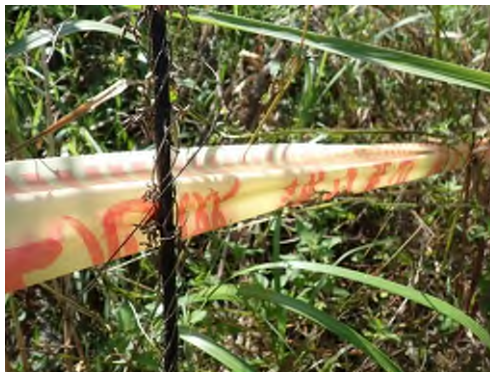
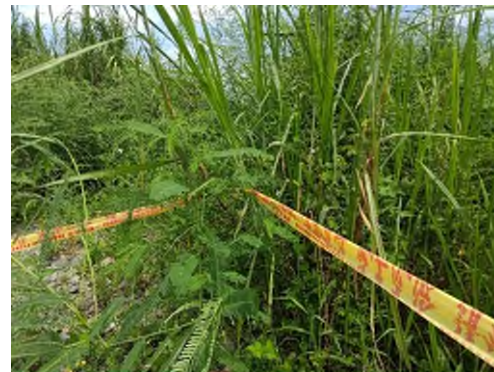
- ➔ 【迴避】迴避**周邊次生林**。
- ➔ 【縮小】以最小施作面積為考量，於設計圖說上**明確標示工程擾動範圍**，施工時於林分周遭**圈圍警示帶**，範圍外之植被禁止施工機具及人員進入破壞。
- ➔ 【減輕】工程施作時針對土方堆置區**覆蓋帆布或黑紗網**，減少風吹揚塵，並以當地原生植物噴植裸露地，降低入侵種進入機會。
- ➔ 【減輕】施工車輛運行易產生揚塵，需定時對施工道路及車輛進行**灑水作業或設置車輛沖洗設備等降低揚塵量**，避免林木葉表面遭揚塵覆蓋，並視工程項目及天候狀況增加灑水頻率。
- ➔ 【減輕】6K+236右岸高灘地記錄珍稀植物**臺灣大豆**，於施工前**進行臺灣大豆教育宣導**。施工機具動線以既有道路為主，需另闢相關車輛動線道路則應**確認臺灣大豆分布狀況**，如需進行移植建議與新竹縣環保局洽談申請移植至頭前溪生態公園。
- ➔ 【減輕】施工時**分段施工**，使原棲地仍有空間供野生動物穿越遷移。
- ➔ 【減輕】施工期間架設**施工圍籬**。

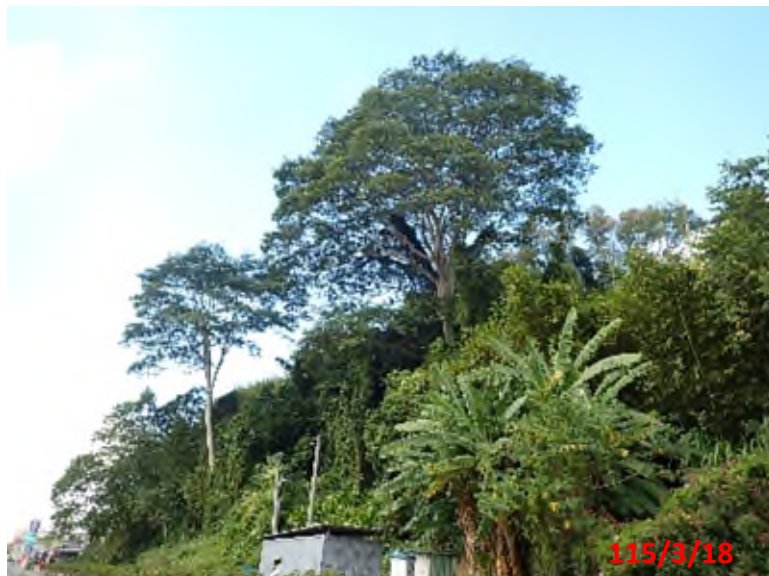
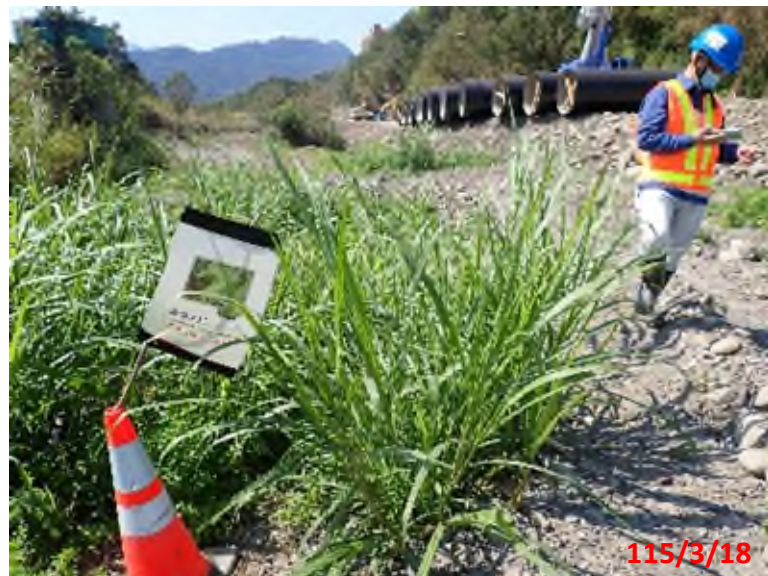
- 【迴避】迴避周邊次生林。
- 【迴避、減輕】6K+236右岸高灘地記錄珍稀植物臺灣大豆，於施工前進行臺灣大豆教育宣導。施工機具動線以既有道路為主，需另闢相關車輛動線道路則應確認臺灣大豆分布狀況，如需進行移植建議與新竹縣環保局洽談申請移植至頭前溪生態公園。

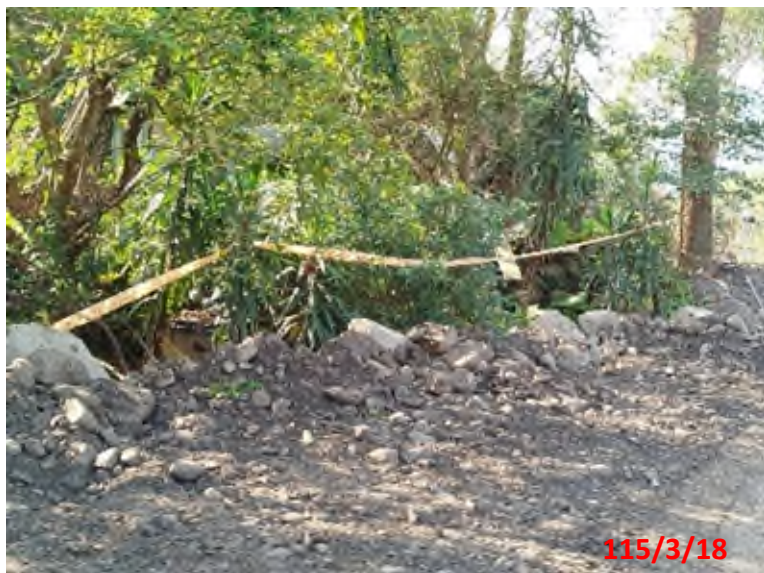
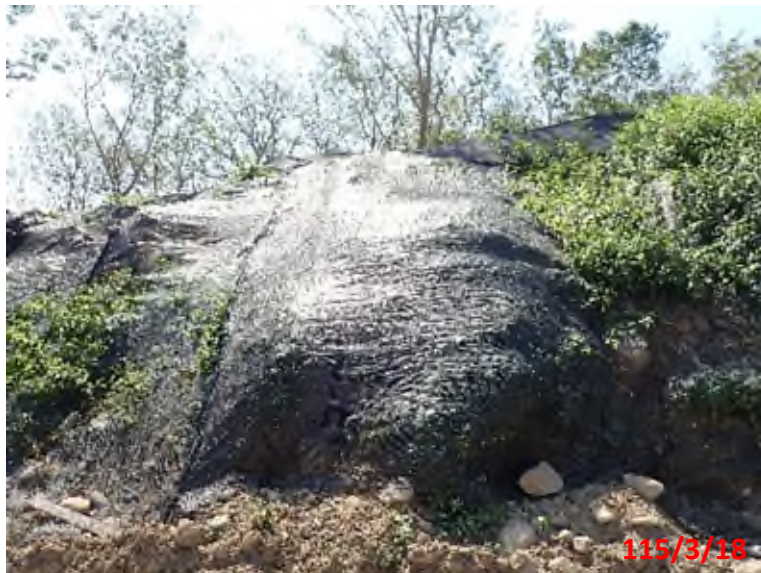
- ➔ 【縮小】以最小施作面積為考量，於設計圖說上明確標示工程擾動範圍，施工時於林分周遭圈圍警示帶，範圍外之植被禁止施工機具及人員進入破壞。
- ➔ 【減輕】工程施作時針對土方堆置區覆蓋帆布或黑紗網，減少風吹揚塵，並以當地原生植物噴植裸露地，降低入侵種進入機會。

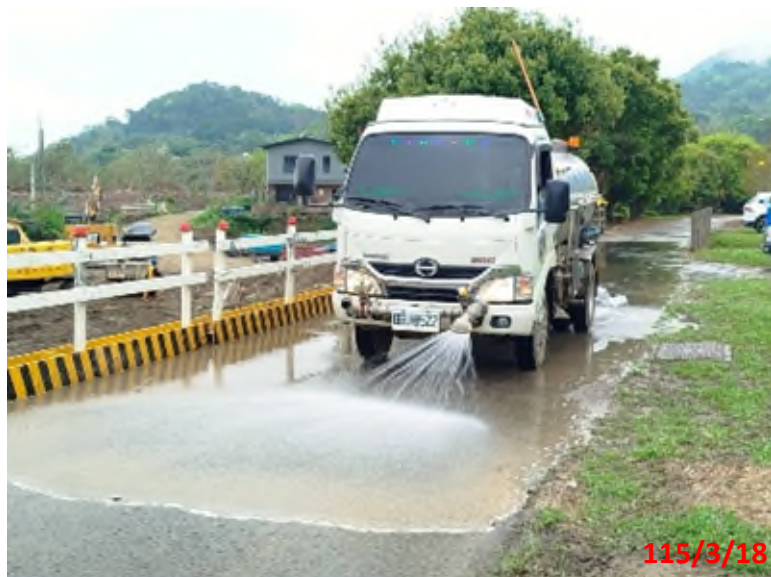
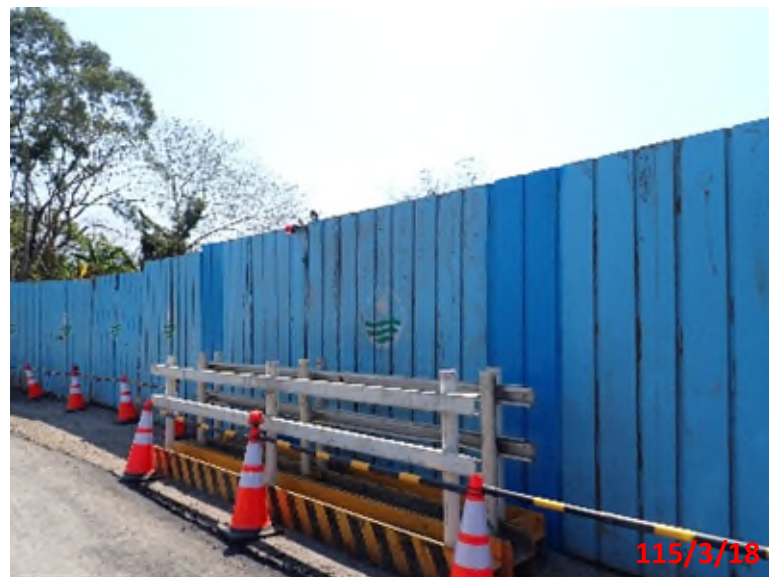
- ➔ 【減輕】施工車輛運行易產生揚塵，需定時對施工道路及車輛進行灑水作業或設置車輛沖洗設備等降低揚塵量，避免林木葉表面遭揚塵覆蓋，並視工程項目及天候狀況增加灑水頻率。
- ➔ 【減輕】施工期間架設施工圍籬。

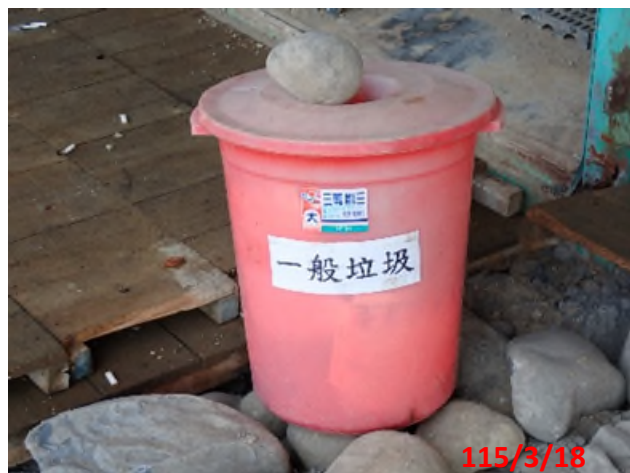
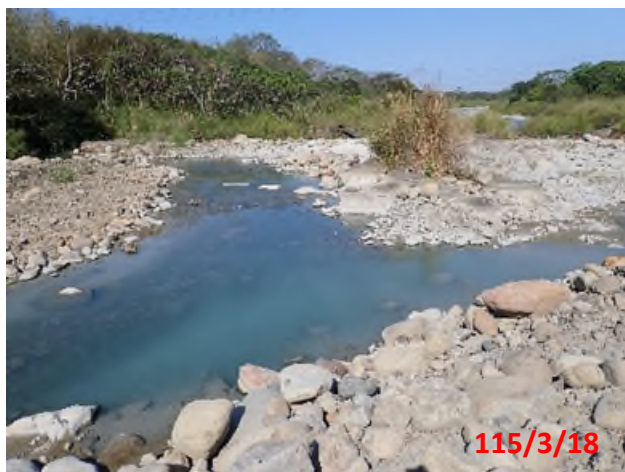
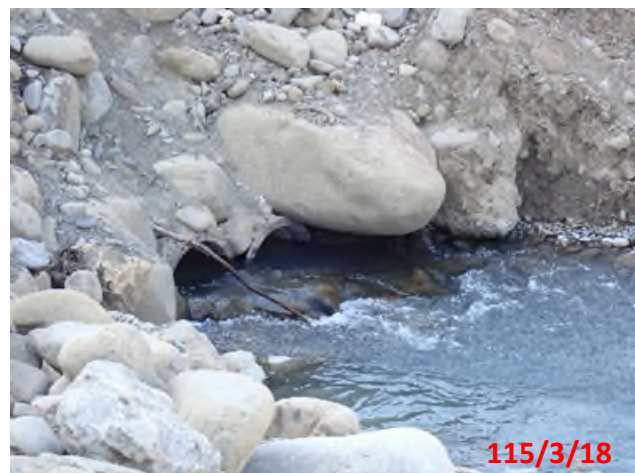
- ➔ 【減輕】施工期間生活廢棄物妥善處理，尤其食物廚餘，須密封集中堆置，減少遊蕩狗、貓等前來。
- ➔ 【減輕】涉及水域之工程應進行導流、引流、半半施工或設置沉砂池等措施。
- ➔ 【減輕】跨越行水區，架設臨時鋼板橋或箱涵橋，禁止讓機具直接輾壓河床。

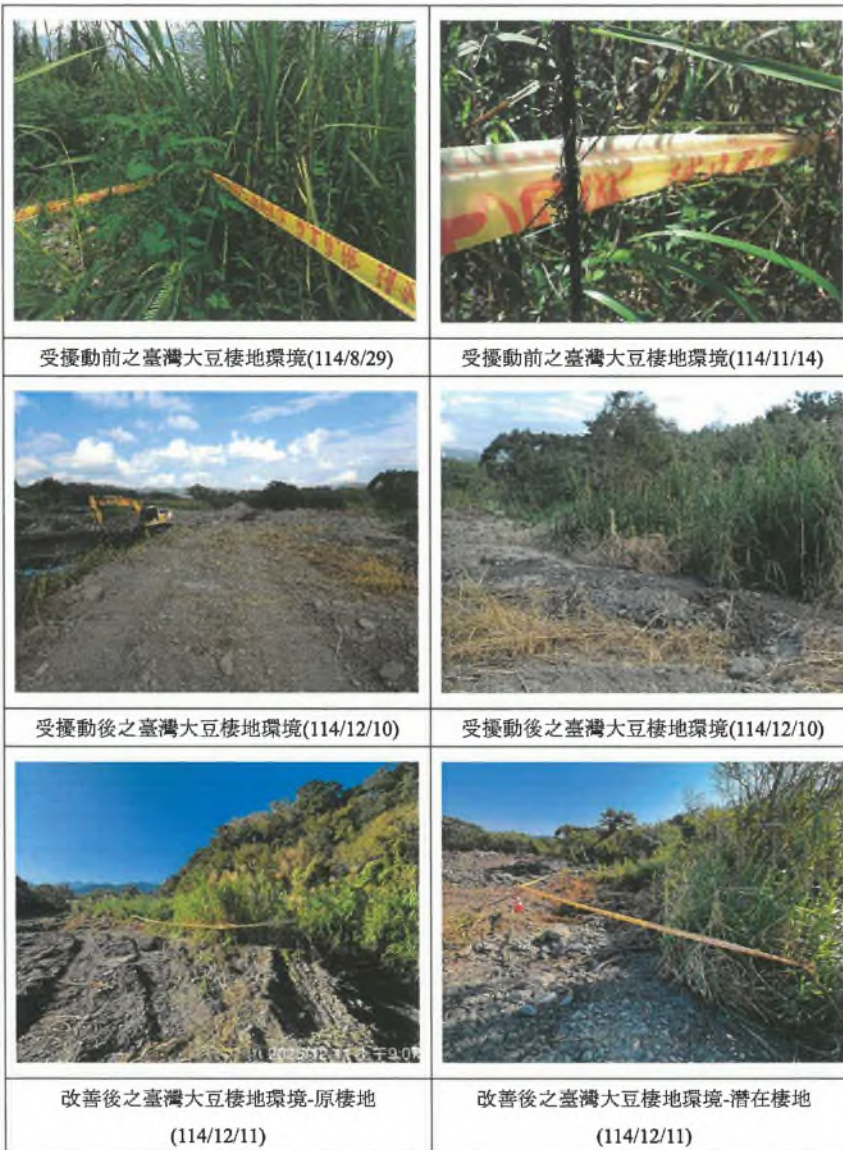
- ➔ 狀況說明：114年12月，發現原本圈圍之臺灣大豆棲地保留區遭工程土石覆蓋。為鄰近之自來水公司水池清淤相關工程所致，與本案施工行為無涉，並已即時請該施工廠商停止擾動行為。
- ➔ 解決方法：重新以警示帶圈圍受干擾區域，此外，尚於鄰近範圍另行確認一處具潛在棲地功能之區域（現場發現少量臺灣大豆植株）。前述兩處區域皆已設置告示牌，載明該處有稀有植物分布，提醒相關人員避免進入及進行任何施工或擾動行為，後續將持續觀察該區域臺灣大豆之萌發情形。
- ➔ 115年3月，臺灣大豆族群之生長狀況良好
