石門水庫至新竹聯通管 跨河放水段

細部設計階段生態檢核成果報告

設計單位：巨廷工程顧問股份有限公司

生態團隊：弘益生態有限公司

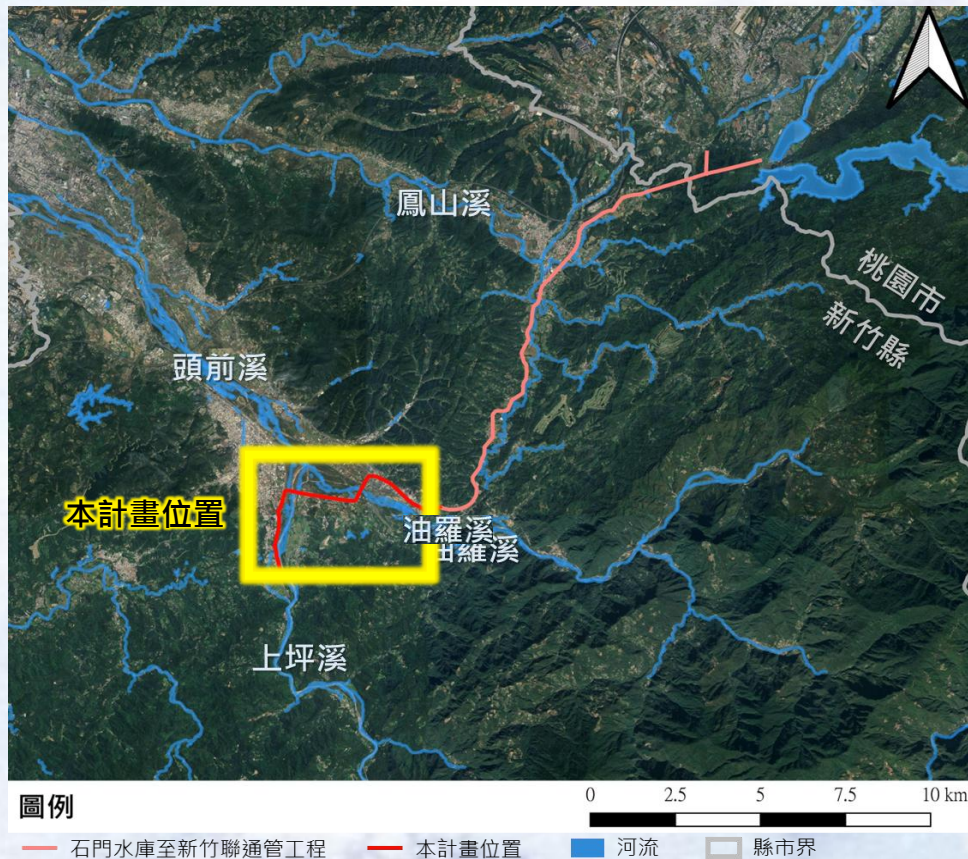
計畫說明-工程概要

- 工程總長度約為8,300.7公尺

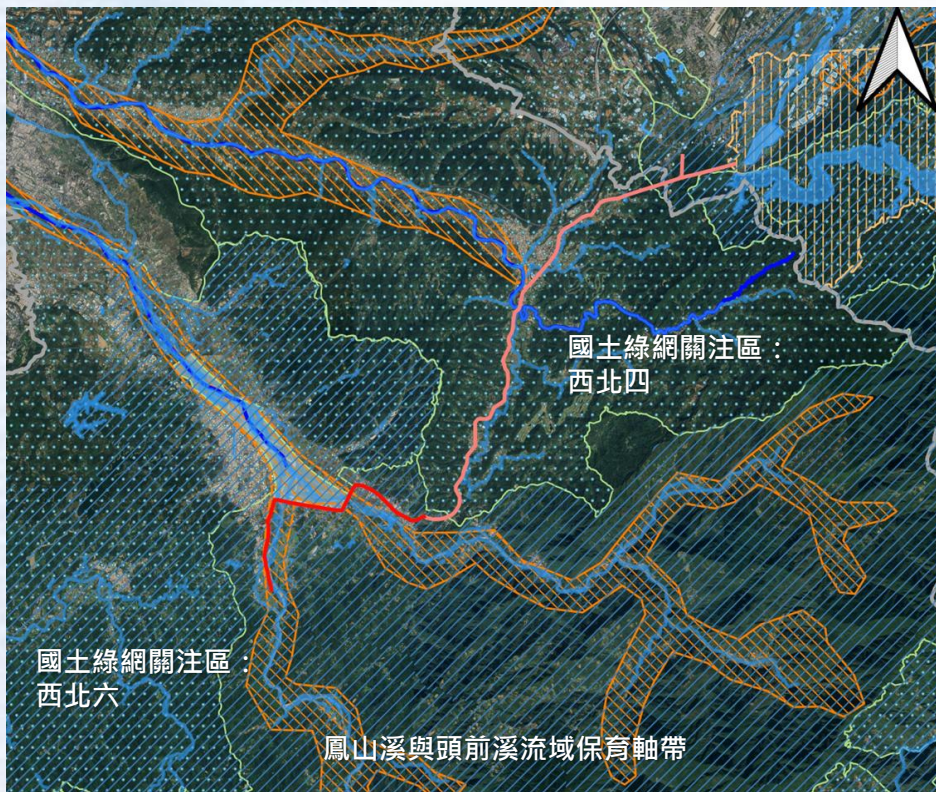
□ 未涉及法定公告敏感區

✓ 鄰近國土綠網關注區「西北四、西北六」區

✓ 國土綠網區域保育軸帶「鳳山溪與頭前溪流域保育軸帶」

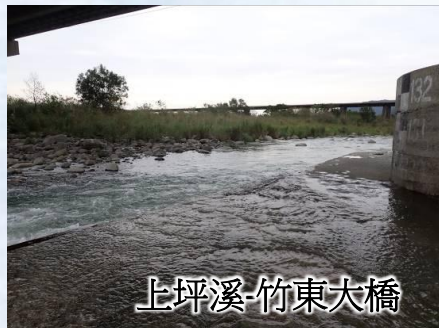
上坪溪-竹東大橋

評估總分**129**

溪流內有蝦蟹類及臺灣原生魚類活動。

圓石、卵石、礫石
深流、淺瀨、岸邊緩流
兩岸有濱溪植被覆蓋
縱向廊道未受阻隔

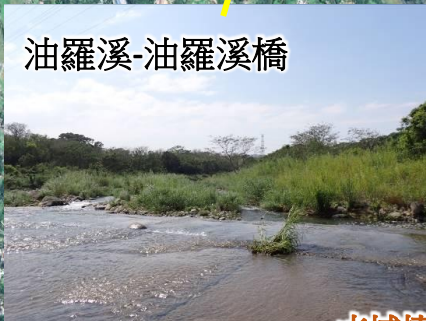
油羅溪-油羅溪橋

評估總分**130**

溪流內有蝦蟹類及臺灣原生魚類活動。

圓石、卵石、礫石
淺流、深流、淺瀨、深潭
兩岸有濱溪植被覆蓋
河道型態穩定
