油羅溪伏流水工程

設計階段生態檢核及生態調查報告

主辦機關：經濟部水利署北區水資源分署

執行單位：巨廷工程顧問股份有限公司

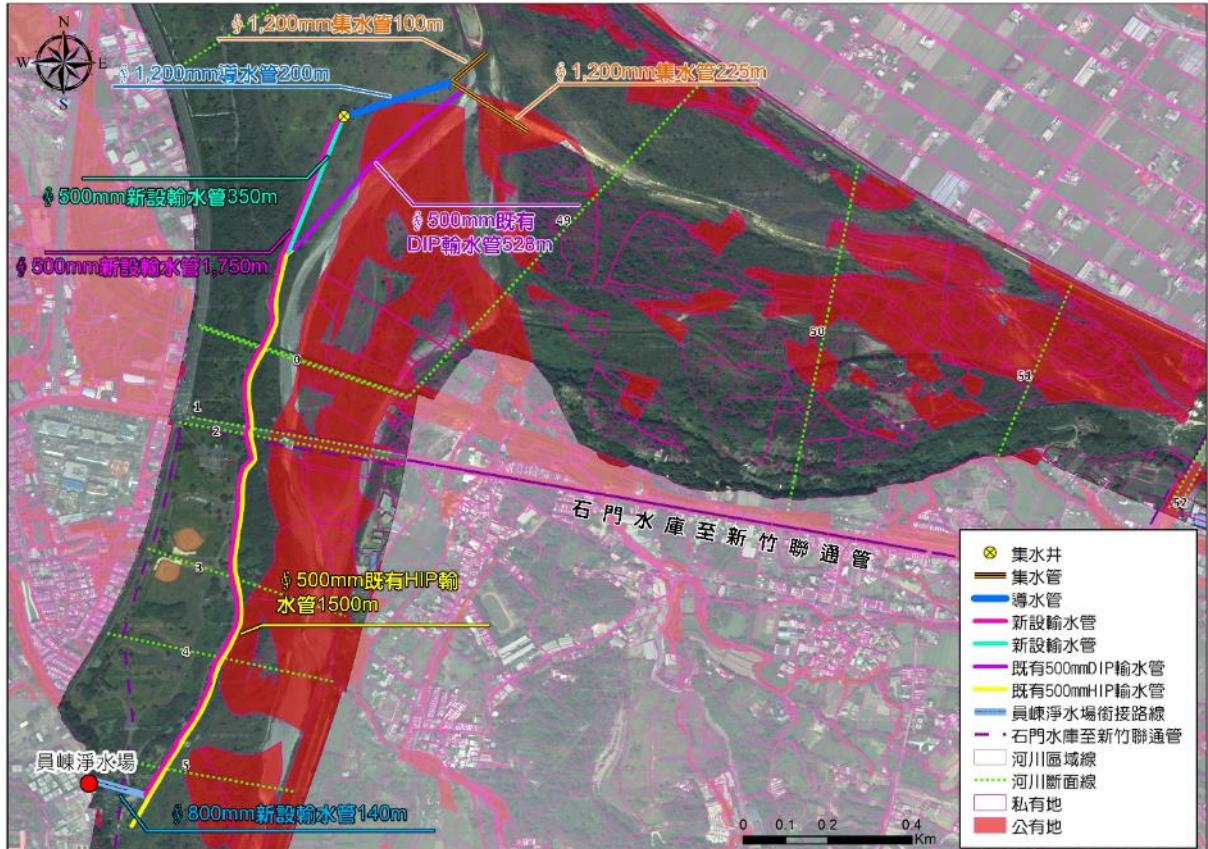
圖 1.3-1 計畫路線圖

本工程範圍位於新竹縣竹東鎮，為因應新竹地區水情不佳時可立即啟用之抗旱措施，將辦理油羅溪伏流水新建工程，於頭前溪上游油羅溪及上坪溪匯流口處，設置集水管約 325 公尺經導水管(375 公尺)將伏流水匯集至集水井，將伏流水自集水井抽起由沿親水教育公園自行車道旁新設之 500 公釐輸水管及既有 500 公釐輸水管，送水至員嶺淨水場寃口井。計畫路線詳圖 1.3-1。

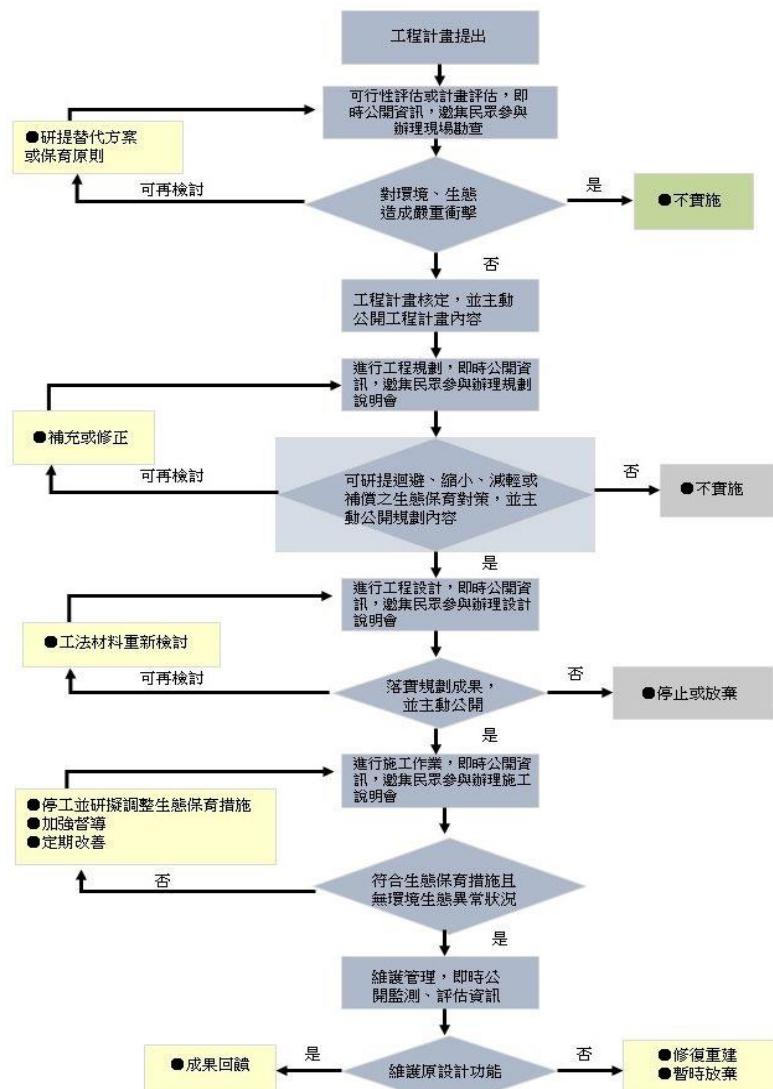
圖 2.1-1 公共工程生態檢核流程圖

生態檢核以工程生命週期分為工程計畫核定、規劃設計、施工與維護管理等階段，各階段之生態檢核、保育作業，宜由具有生態背景人員配合辦理生態資料蒐集、調查、評析與協助將生態保育的概念融入工程方案並落實等工作。各階段作業流程如圖 2.1-1 及圖 2.1-2。

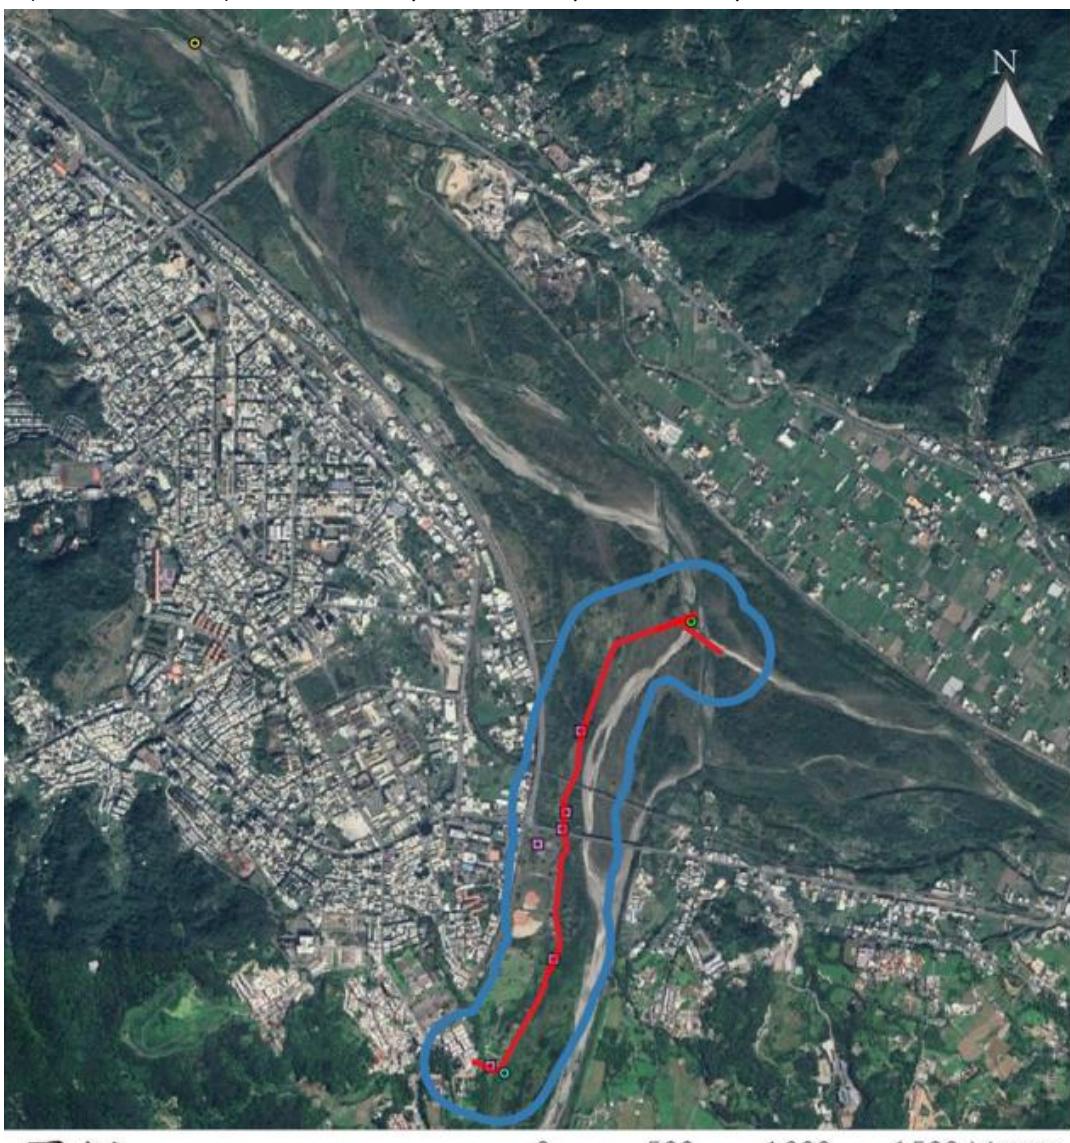
圖 2.2-1-1 生態調查範圍、水域調查位置及鼠籠位置

本計畫路線於北起新竹縣竹東鎮頭前溪上游油羅溪與上坪溪匯流口一路向南至員嶺淨水場，陸域調查為計畫路線及其周界 200 公尺範圍，水域調查則於頭前溪上游及中游各設置 1 個樣站及上坪溪之下游設置 1 個樣站。調查範圍、陸域植物、水域調查樣站及鼠籠位置詳見圖 2.2-1-1、圖 2.2-1-2 及表 2.2-1、表 2.2-2、表 3.2-4。

水域調查點位	座標	
	X	Y
WB1(上坪溪下游)	260228	2734133
WB2(頭前溪上游)	260958	2735898
WB3(頭前溪中游)	259017	2738157

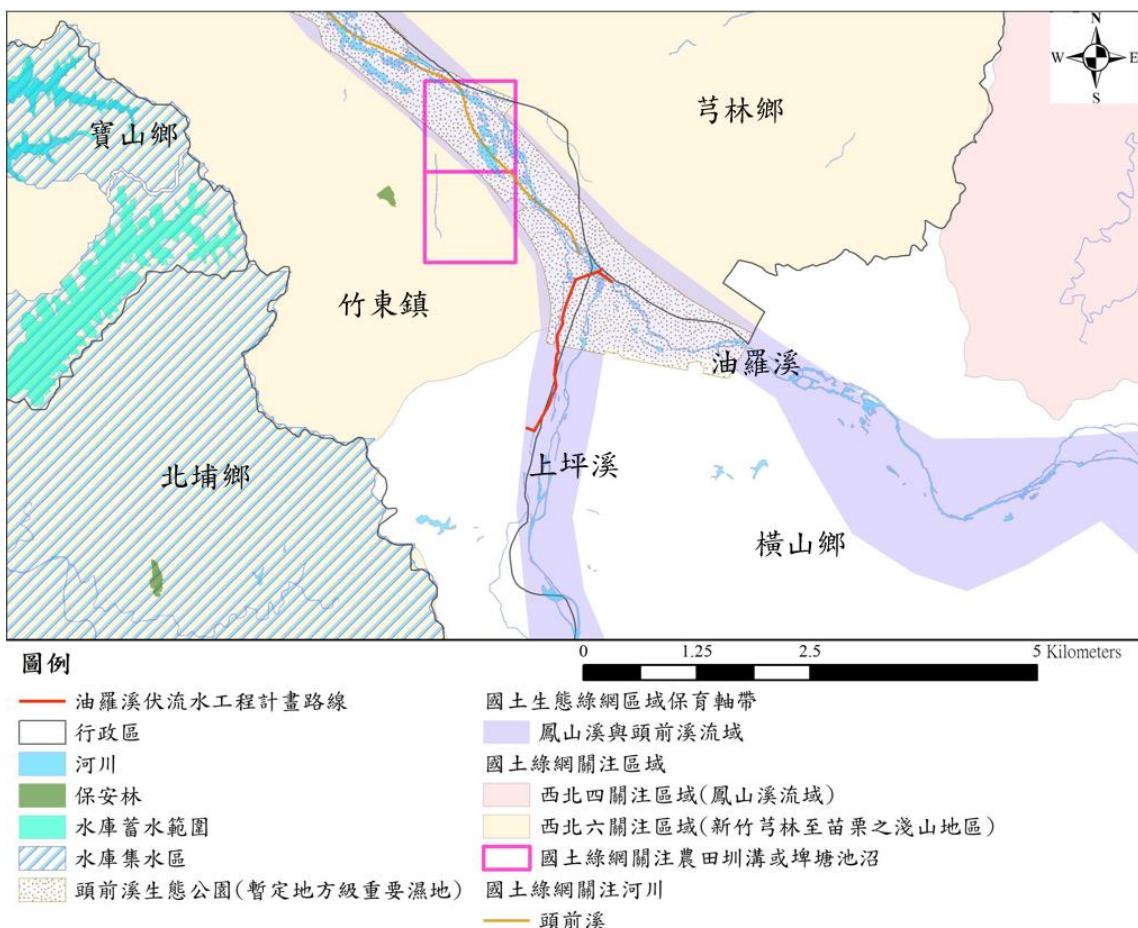
圖 3.1-1 工程生態情報圖

本計畫路線以大尺度圖資套疊繪製工程生態情報圖(詳圖 3.1-1)，由工程生態情報圖可見計畫路線位於國家重要濕地-頭前溪生態公園(暫定地方級)，涉及重要生態敏感區。並進行生態資源文獻蒐集鄰近地區之生態文獻資料，參考鄰近地區周邊 3km 範圍內之生態資源，包含「生態調查資料庫系統」、「台灣生物多樣性網路」、「淺山生態情報圖」、「國土綠網關注區域」及「台灣動物路死觀察網」等，蒐集參考之文獻詳表 3.1-1。以此掌握計畫區周邊生態資源，並搭配現地勘查成果，擬定生態保育措施。物種資源表詳表 3.1-2。

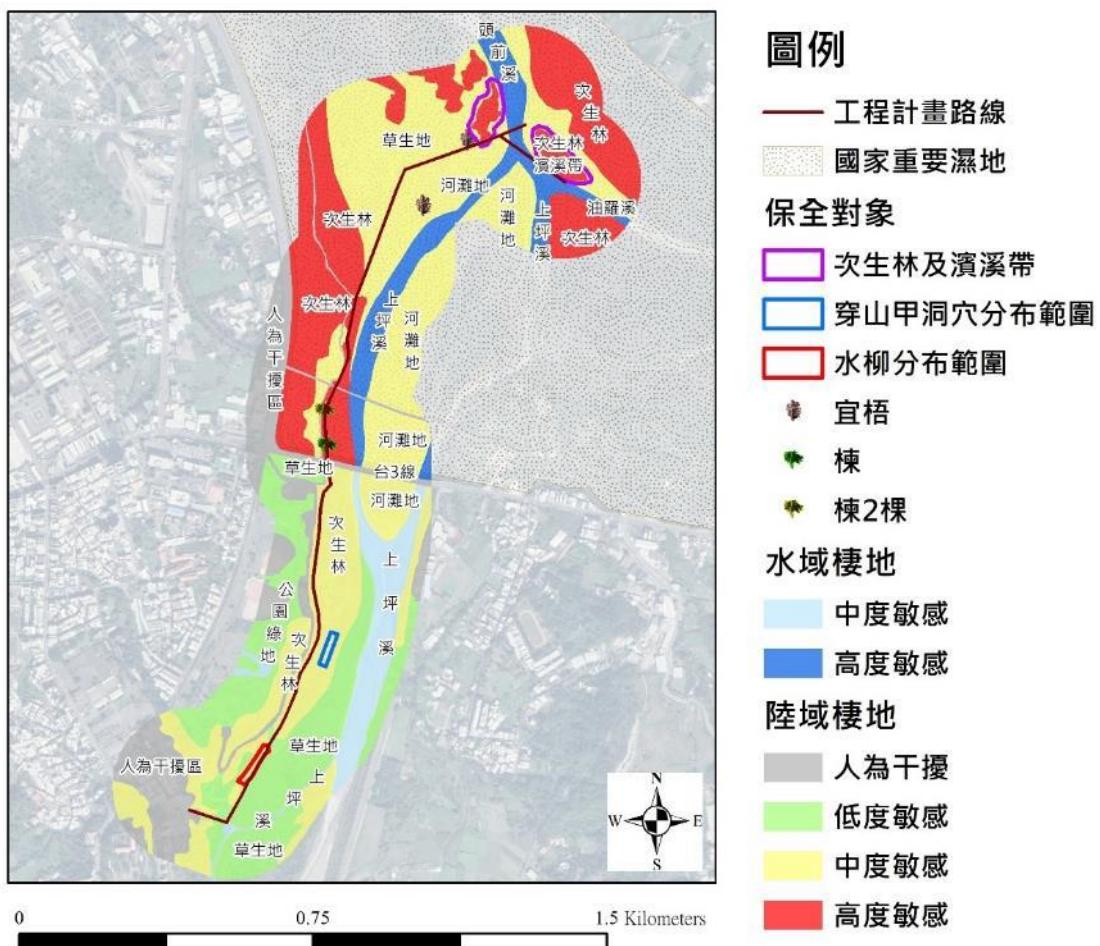
圖 4.2-1 計畫區生態關注區域圖

台三線以南的路線，有記錄到二級珍貴稀有野生動物穿山甲的洞穴，洞穴出現範圍分布在既有管線鄰近的次生林下，故工程施作時，應迴避此區域，但考量工程是以既有管線施作，無法更改路徑，故施工前應先確定所需施作空間，設置圍籬阻擋，避免穿山甲及其他野生動物誤入工區範圍。前揭保全對象照片詳見照片 4.2-1。

計畫路線為之後埋設輸水管線的路徑，以台三線區分生態關注區域圖描述。台三線以北區域，因位於國家重要濕地範圍之內，故將敏感等級提升，上坪溪、油羅溪及頭前溪行水區，底質包含多種粒徑石塊，油羅溪及頭前溪水流型態有緩流、淺瀨、深流及深潭環境，並記錄多種水生生物，如明潭吻蝦虎、臺灣鬚鱸、臺灣石魚賓、臺灣白甲魚及中華鱉等，為高度敏感區域；次生林環境可提供野生動物棲息及覓食，現場記錄有斯氏繡眼、白頭翁、金背鳩及黑枕藍鵲等，為高度敏感區域；公園綠地、草生地及河灘地為中度敏感區；公園步道、省道、快速道路及住宅區擾動較大，劃分為人為干擾區域。

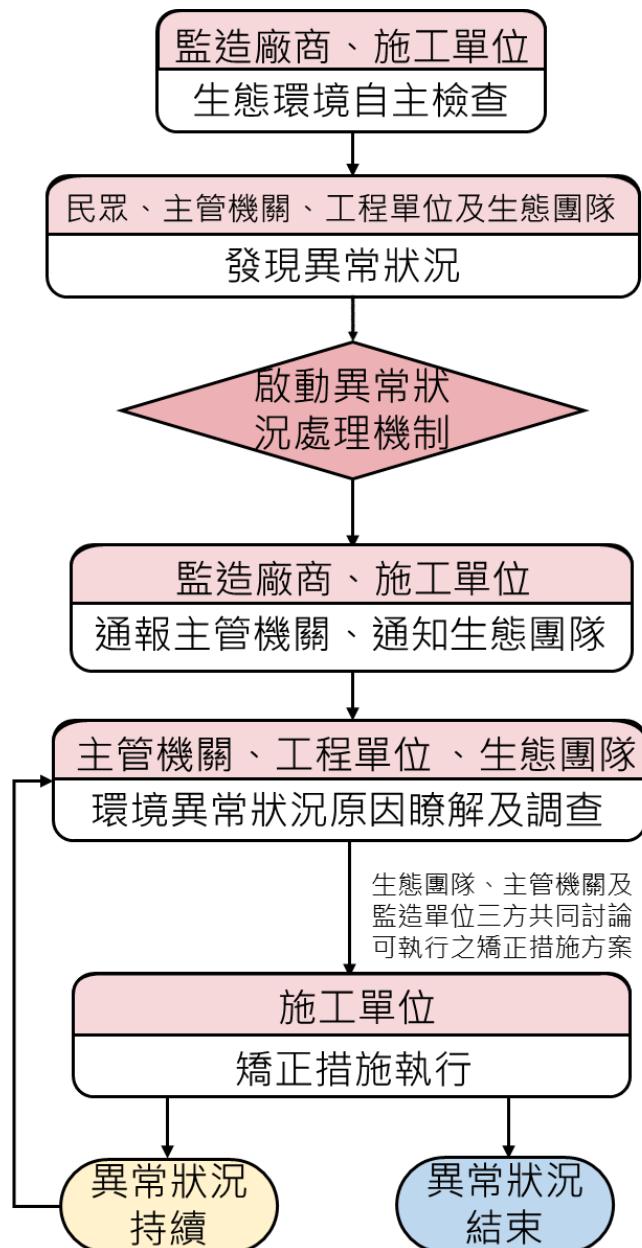
圖 4.5-1 生態環境異常狀況處理流程圖

工程單位、主辦機關及生態團隊必須針對各生態異常狀況釐清原因，並共同討論提出解決對策及環境預期恢復結果，並持續追蹤處理

過程或環境恢復情形，直至異常狀況恢復至預期結果，可結束環境追蹤監測，並完成異常狀況表單填寫。異常狀況處理流程如圖 4.5-1。

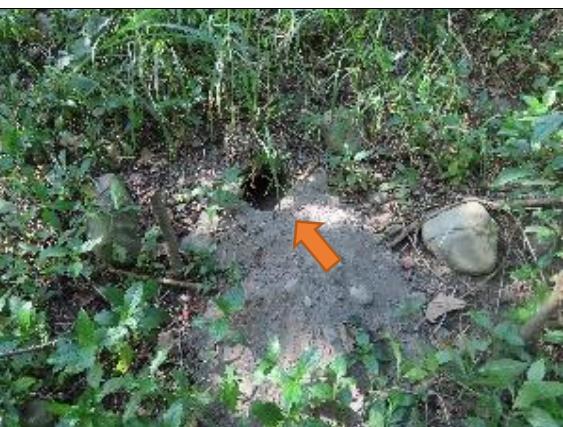
穿山甲洞穴分布範圍
座標(TWD97): 260450, 2734547~260491, 2734625

4. 台3線南側既有輸水管路線沿線，記錄有數個穿山甲(II)挖掘的洞穴，表示該區可能為穿山甲活動範圍，施工前應確定施作範圍，並架設施工圍籬，避免穿山甲及其他野生動物誤入工區。

4. 該處之輸水管線埋設位置將在既有自行車道下方埋設，應不涉及或影響該穿山甲洞穴，施工期間將標定該處位置，施工圍籬以不圍入該洞穴及不影響該洞穴為原則。

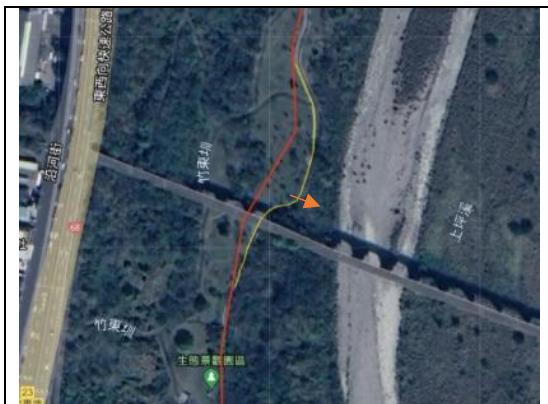
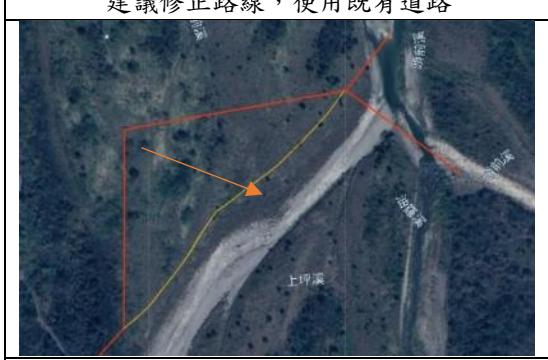
</p> <p>建議修正路線，使用既有道路</p> <p>

<p>告示牌示意圖</p>	
<p>6. 施工若遭遇野生動物進入工區內，應以柔性方式驅離，引導野生動物離開工區，若發現野生動物受傷無法自行離開，應立即通知生態團隊，以利後續救傷。</p>	<p>6. 施工期間野生動物進入工區內將柔性驅離，若有野生動物受傷無法自行離開，將協請生態團隊處置。</p>
<p>7. 台3線以北的新設輸水管路線，建議可利用既有道路鋪設，可減少草生地及喬木的破壞，保留較多生物可利用之棲地，降低對周遭生物的干擾。</p> <p>

</p> <p>建議修正路線，使用既有道路</p>	<p>7. 新設輸水管將延既有 500mmHIP 輸水管左側 3 公尺(即既有道路旁)埋設，減少開挖面積即降低對草生地喬木之破壞。 集水井則因需設置於高於百年洪水位高程以上位置確保設施安全而無法調整位置，導水管將以推進工法施作於地表下約 8 公尺不會進行開挖。。 另既有道路為竹東鎮親水教育園區自行車道，根據歷次的會議及用地現勘各單位意見不希望對其施工，避免民眾抗議，本計畫預計於自行車道旁進行施工。</p>
