油羅溪伏流水工程  
施工階段生態檢核及生態調查報告

主辦機關：經濟部水利署北區水資源分署

執行單位：鴻捷營造有限公司

中華民國 113 年 10 月

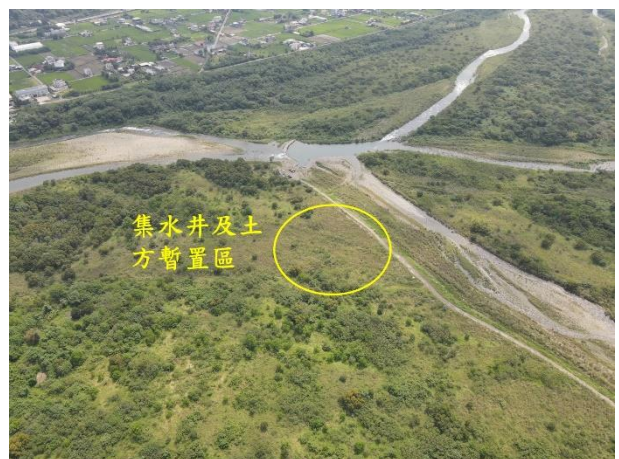
圖 1-5 集水井及土方暫置區現況圖

集水井及土方暫置區現況為雜草及樹木，如圖 1-5 所示，油羅溪伏流水工程基本設計報告為陸域區域中度敏感區，如圖 1-6 所示，施工前應辦理生態調查並

對於無法迴避之物種進行移置保育或設置生態廊道，並設置圍籬阻擋避免野生動物誤闖工區，待完工復原後回歸棲地。

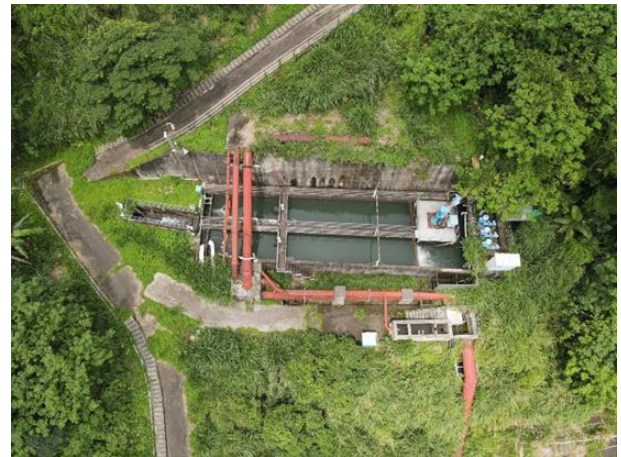
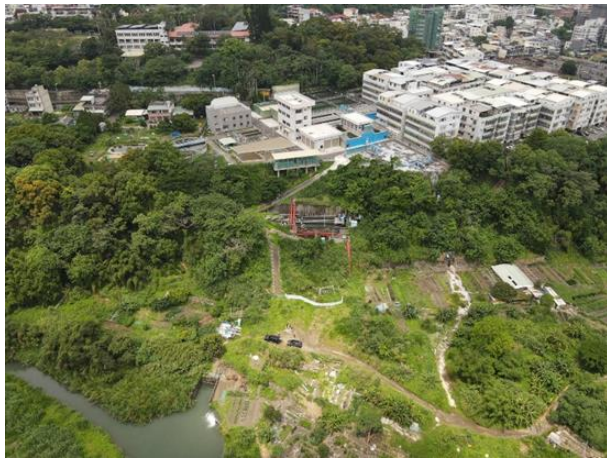
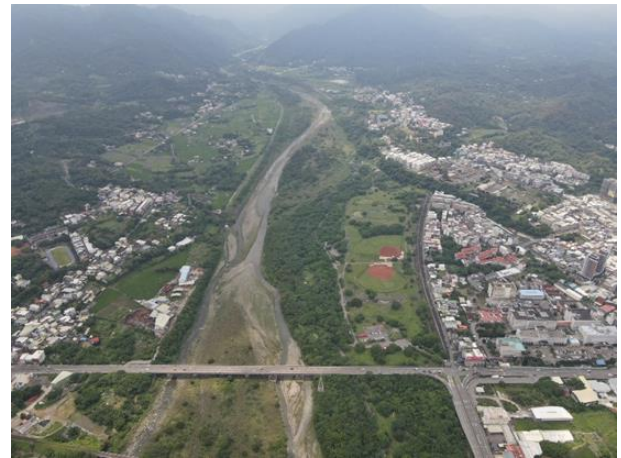
導水管於地面下約 19.7 公尺處推進施作，對現地無相對影響，輸水管埋設路線主要棲地類型為人造設施、公園綠地、河灘地、次生林、草生地、濱溪帶及水域環境，如圖 1-7 至圖 1-9 所示。輸水管段除淨水場東側於開挖期間影響農作設備進出，本工程將鋪設鐵板及協調施作期間降低其影響，施工過程之施工機具進出、施工物料相關、交維設施、施工人員及機具將嚴格管制，施工期間避免破壞鄰近道路與綠地，各項工程佈置應盡量迴避或減輕對高灘地之干擾。

圖 1-7 員嶼淨水場設施

圖 1-8 員嶼淨水場東側農地

圖 1-9 臺 3 線及竹東河濱公園棒壘球場

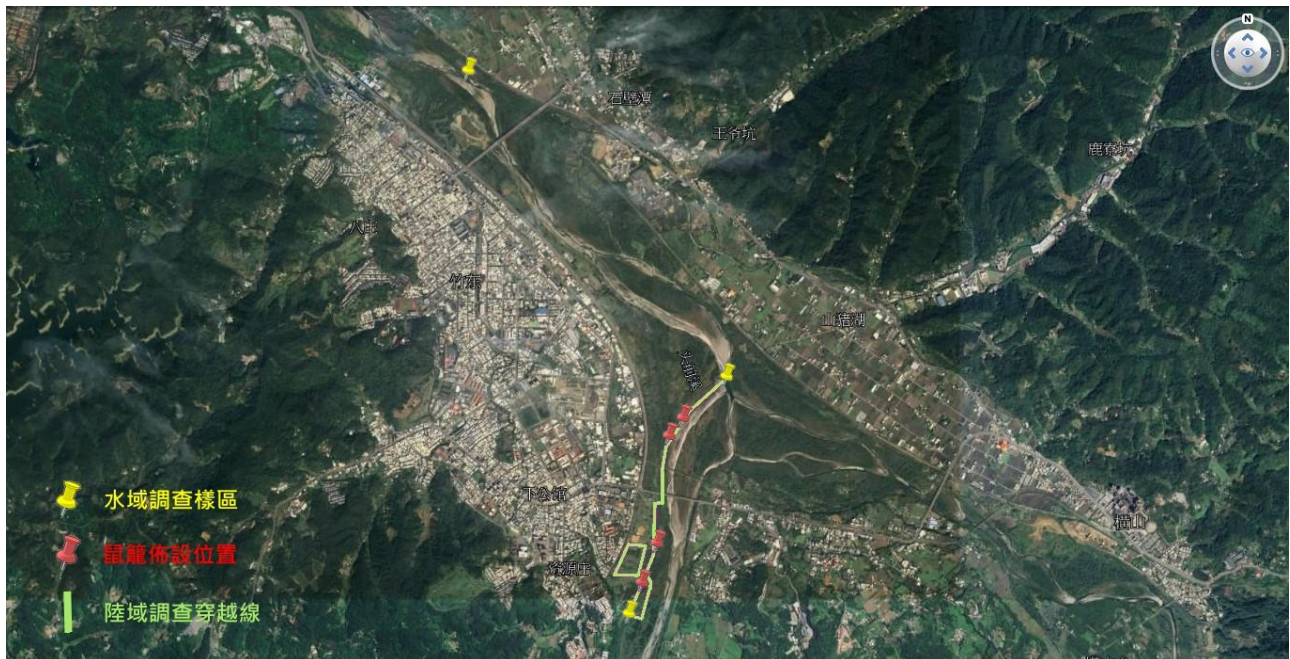
圖 2-1 生態調查位置圖

(一)陸域樣區：工程範圍為中心，半徑 200 公尺內(如圖 2-1 所示)。

1. A 樣區：上坪溪員嶼淨水廠取水處(24.714261, 121.101095)。
2. B 樣區：油羅溪、上坪溪、頭前溪匯流處(24.730192, 121.108324)。
3. C 樣區：頭前溪竹林大橋下游(24.750600, 121.089151)。

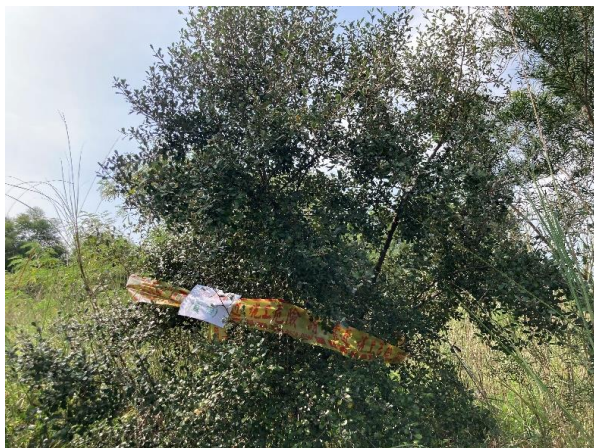
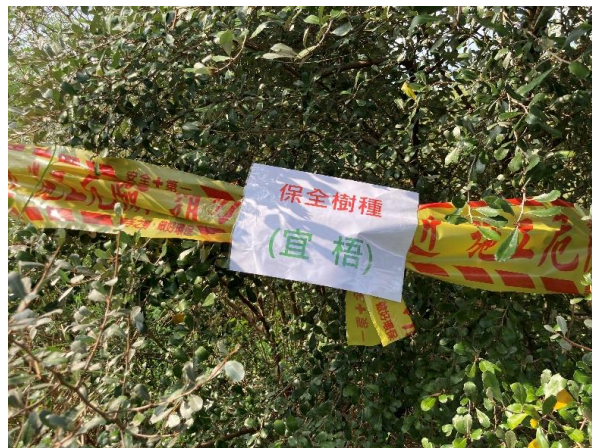
113 年 10 月 18 日於保全樹種—宜梧與棟樹圈圍黃色警示帶，於穿山甲洞穴設立 2 處告示牌(座標：「24.7180, 121.1033」、「24.7187, 121.1037」)，並且架設 3 座紅外線自動相機。紅外線自動相機的架設位置為：集水井西側次生林(座標：「24.7306, 121.1076」)、穿山甲洞穴旁(座標：「24.7180, 121.1033」)及員嶼淨水場南側竹叢(座標：「24.7141, 121.1007」)。

宜梧圈圍黃色警示帶

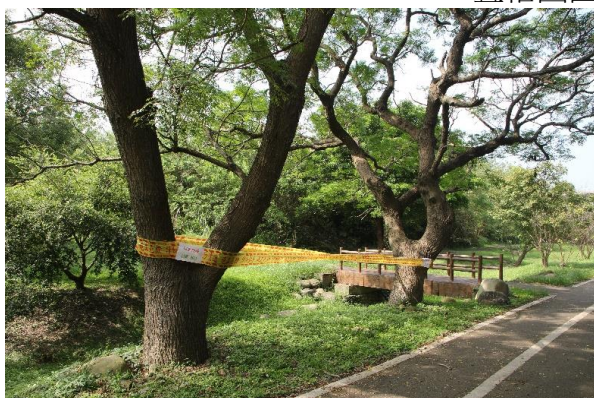
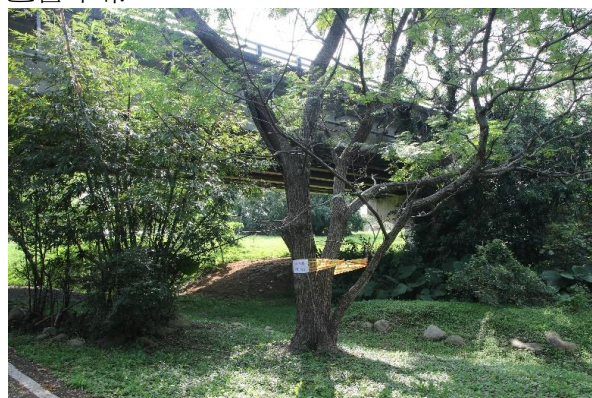
棟樹圈圍黃色警示帶

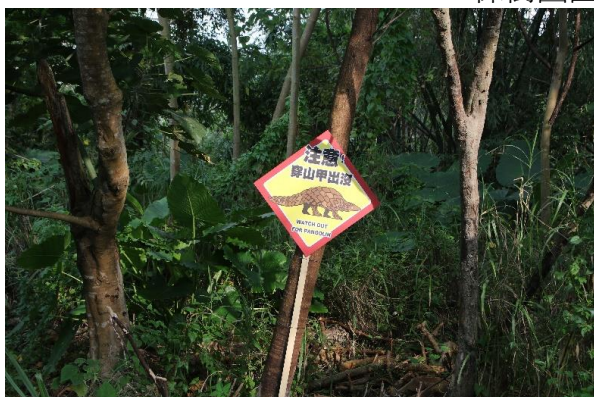
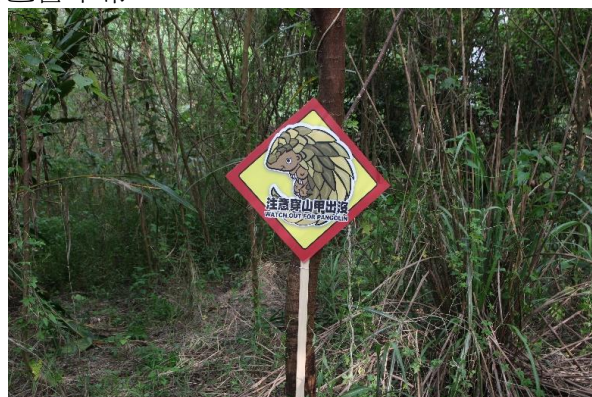
穿山甲洞穴設置 2 處告示牌

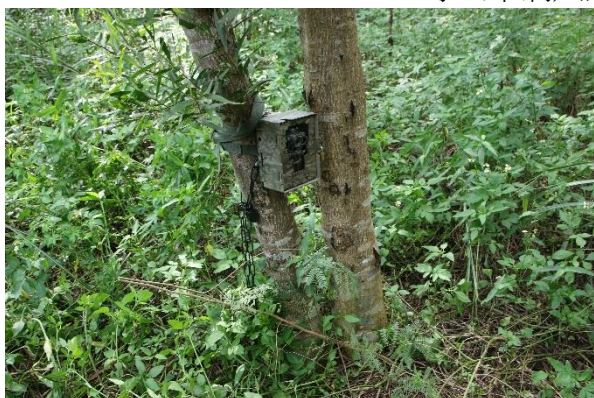
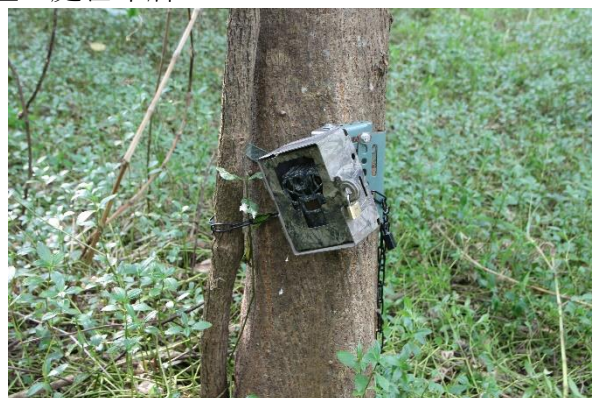
架設紅外線自動相機
