一、水庫集水區保育治理工程生態檢核主表(1/2)

工程基本資料	工程名稱 (編號)	曾文南化聯通管工程計畫	設計單位	基本設計： 巨廷工程顧問股份有限公司 細部設計： A1: 聯合大地工程顧問股份有限公司 A2: 中興工程顧問股份有限公司 A3: 永鉅技術顧問股份有限公司
	工程期程	民國 108 年~113 年	監造廠商	經濟部水利署南區水資源局工務課 曾文南化聯通管統包工程 A1 標、 A2 標及 A3 標工務所
	主辦機關	主管段(曾文水庫至南化高屏聯通管)：經濟部水利署南區水資源局 分管段(南化區四埔至南化淨水場)：台灣自來水股份有限公司	營造廠商	統包廠商： A1: 中華工程股份有限公司 A2: 國統國際股份有限公司 A3: 瑞鋒營造有限公司 施工廠商： A1: 中華工程股份有限公司 A2: 國統國際股份有限公司 A3: 東山林工程有限公司
	基地位置	地點： 自嘉義縣大埔鄉經台南市楠西區/玉井區至南化區北寮里 TWD 97 座標： 起點：(20 26 84, 2 57 1 57 0) 終點：(19 74 84, 2 55 2 85 0)	工程預算 經費	12,000,000,000
	工程目的	強化曾文水庫與南化水庫水源聯合調度運用，作為亢旱救旱或臨時緊急狀況備援輸水設施，以增加臺南、高雄地區因應氣候變遷之彈性與韌性，減少人民受極端乾旱或降雨致臨時發生缺水之苦。		
	工程類型	<input type="checkbox"/> 交通、 <input type="checkbox"/> 港灣、 <input checked="" type="checkbox"/> 水利、 <input type="checkbox"/> 環保、 <input type="checkbox"/> 水土保持、 <input type="checkbox"/> 景觀、 <input type="checkbox"/> 其他		
	工程內容	1.沿曾庫公路、台三線等既有道路底下埋設輸水管路，銜接曾文水庫、南化淨水場及南化高屏聯通管，全程採重力輸水(最大輸水能力約每日 80 萬噸)，預估總長約 25 公里。 2.主要功能為強化曾文水庫與南化水庫水源聯合調度運用，作為亢旱救旱或臨時緊急狀況備援輸水設施。

附表 D-01 工程設計資料

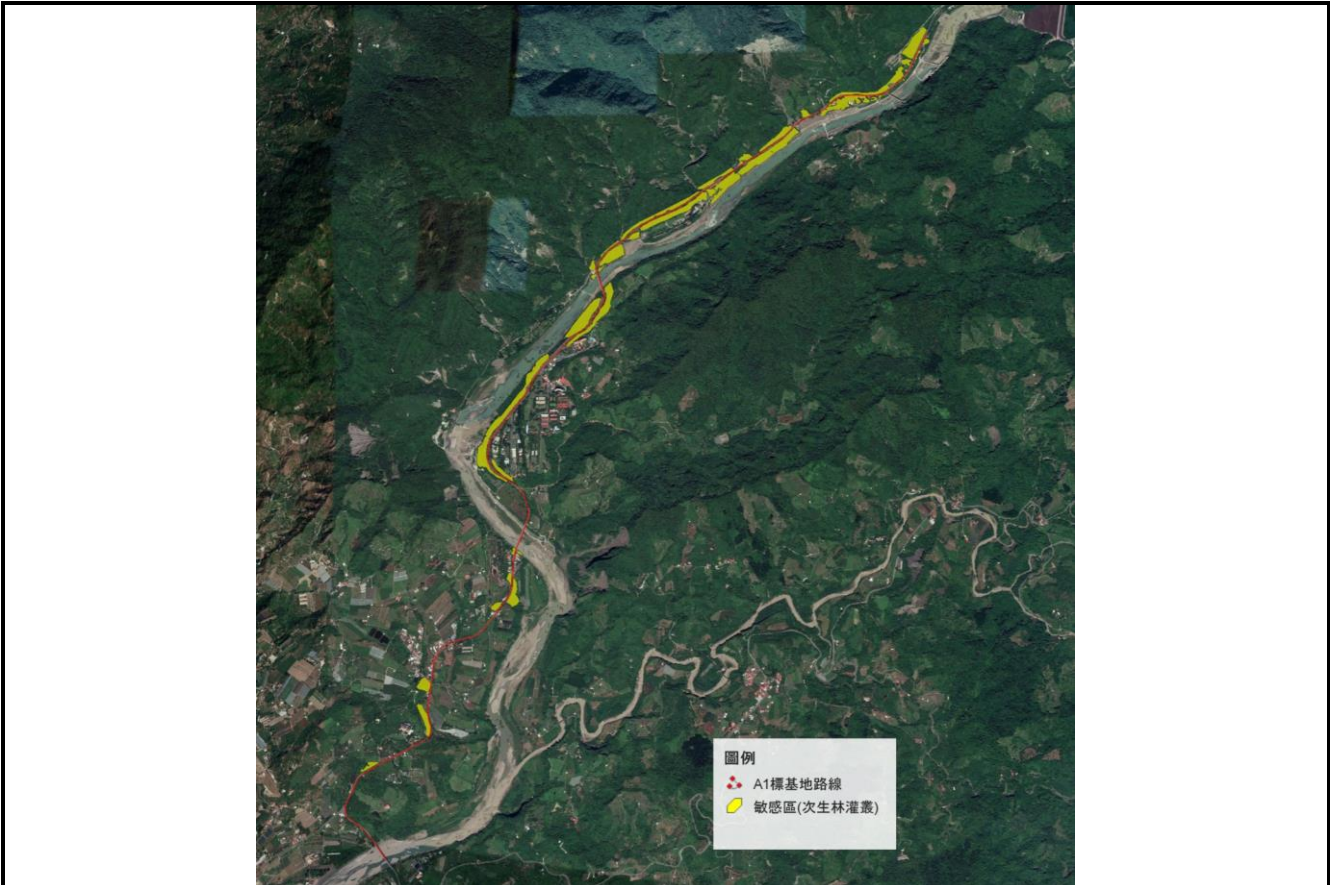
<p>工程名稱 (編號)</p>	<p>曾文南化聯通管工程計畫</p>	<p>填表 日期</p>	<p>民國 108 年 7 月 31 日、 10 月 1 日</p>
<p>評析報告 是否完成 下列工作</p>	<p>■由生態專業人員撰寫、□現場勘查、■生態調查、■生態關注區域圖、 ■生態影響預測、■生態保育措施研擬、■文獻蒐集</p>		
<p>生態團隊組成： 羅仁宏(民享環境生態調查有限公司，國立宜蘭大學森林暨自然資源學系畢業，專案經理，工作經歷 2008 年~至今) 錢亦新(民享環境生態調查有限公司，國立屏東科技大學生物資源研究所博士，調查專員，工作經歷 2017 年~至今) 葛紀彬(民享環境生態調查有限公司，國立高雄海洋科技大學水產養殖系畢業，調查專員，工作經歷 2009 年~至今)</p>			
<p>棲地生態資料蒐集及調查結果： 本案已收集相關陸域生態資訊、水域生態資訊及生態議題等資料，詳情可見報告書。</p>			
<p>研擬生態影響預測與保育對策： 主要建議對策含減輕未來施工對生物之影響及補償原生生物之棲息環境，相關說明如下： (一)減輕：鄰近水域之施工作業易造成部分水體濁度上升，進而影響至下游水域範圍，建議施工作業可選擇於枯水期施工，並於工區下游段施作沉砂池，以減少下游水體濁度。 (二)減輕：施工前需於作業區周圍設立施工圍籬，並迴避道路沿線次生林或灌叢及鄰近水域環境以有效限制施工擾動區域。 (三)減輕：除必要之工程量體及施工範圍，施作區域外需避免工程擾動，以利保護原有植被。 (四)減輕：施工便道或土石方資源堆置區應利用既有道路及原工程擾動區，避免擴大非必要之施工範圍進而影響原有植被。 (五)減輕：如有土方處置作業除應以天然資材敷蓋外，亦可於工程作業中撒水，以降低揚塵對現地環境之影響。 (六)減輕：施工人員或工程機具所產生之廢水，需引導置沉澱池沉澱，並妥善收集處理達到法定放流水標準後，始予排出。 (七)減輕：鄰近森林環境或溝渠需保留與鄰近棲地之自然邊坡或設計有利動物通行之坡度(45度以內，坡面做粗糙化處理，以利動物攀爬)，避免施做垂直構造物形成生物陷阱，若不可避免者，需於構造物內設計多處動物逃生坡道。 (八)減輕：工程施作時間避免規劃於夜間，必要之夜間照明須設置遮光罩，以減低工程作業對周邊夜行性生物之干擾。 (九)補償：為補償工程作業所造成之生態損失，可於施工後以人工營造方式，選擇原生物種進行栽植或培育，以加速現地植生與生育地復育。 (十)減輕：基地路線連外道路兩側為眾多生物棲息環境，施工車輛需注意降低車速以免造成路殺情形。 (十一)減輕：遇異常生態、生物及文化等事件，應立即通報機關協助處理或野生動物之救援。 1.台南市政府農業局森保區：06-2991111 #6181或#6659 2.嘉義縣環境保護局森林及保育科：05-3622150 3.透過消防隊協助聯絡救傷單位：119 4.發現古蹟、歷史建築、紀念建築及聚落建築群價值之建造物，應通報主管機關—台南市政府：(06)299-1111</p> <p>生態關注區域說明及繪製： 本計畫案施工範圍內空間多為人為擾動區域，多數區域為果園、草地及裸露地，然鄰近區域仍可發現少數次生林、灌叢及水域環境，對於陸域動物各類群而言，本區域內之次生林與橋梁處之水域皆為可利用之自然生育地，為維護周邊陸域動物生存空間及食物資源，故列為本計畫之關注區域，建議以保留為優先原則。</p>

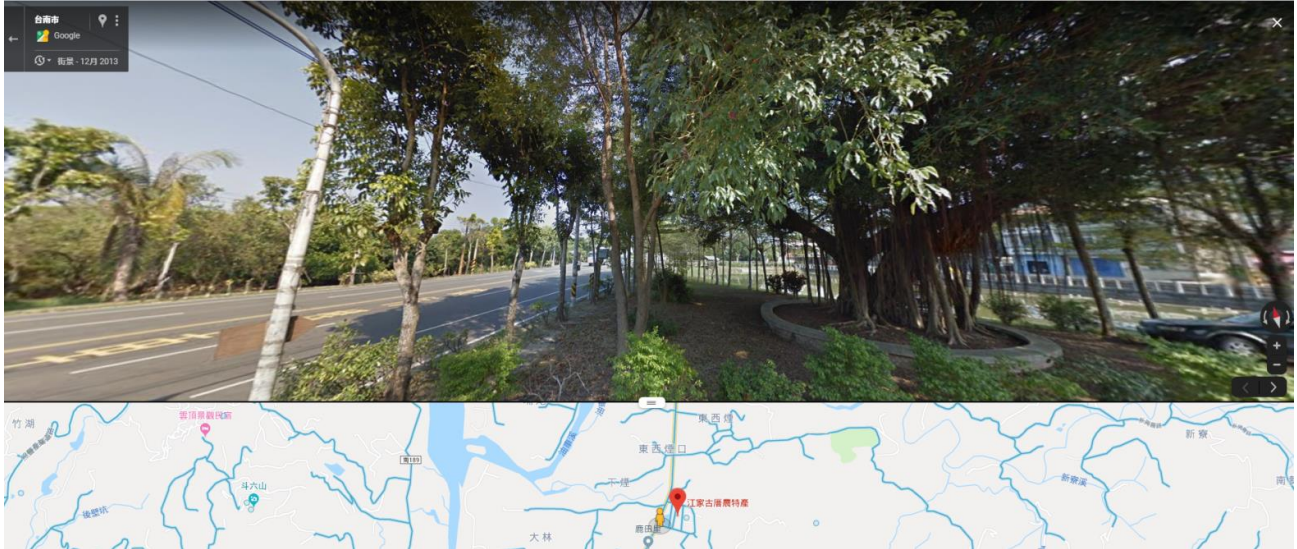
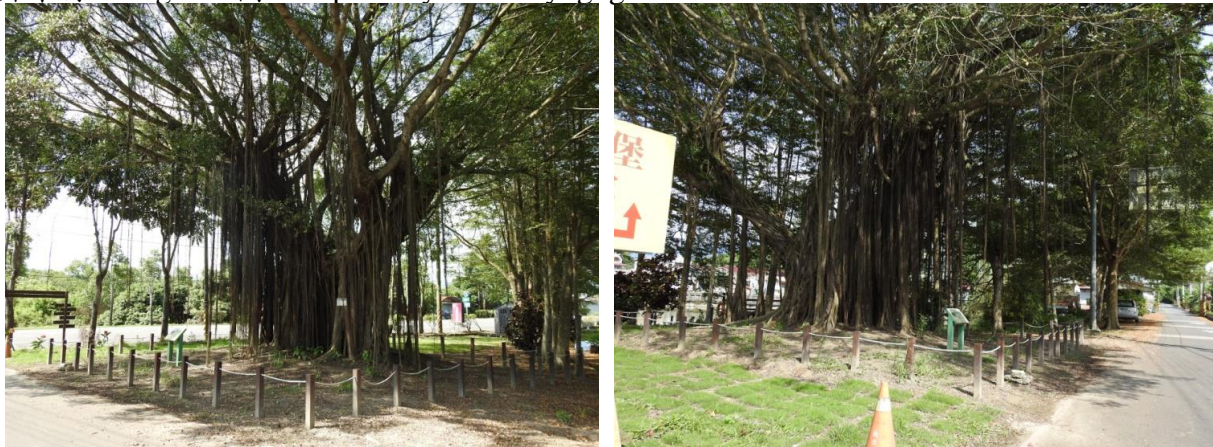
關注對象圖片：

填表人員 (單位/職稱)	羅仁宏/計畫經理	填表日期	民國 108 年 8 月 27 日
解決對策項目	珍貴樹木迴避，生態友善措施融入設計	實施位置	1. 楠西區鹿陶洋江家古厝前之榕樹 2. 生物逃脫通道及防護網待細部設計確認施工範圍及便道範圍後進行友善措施之規畫

施工區域位於台 3 線上，鄰近的珍貴樹木需綁警示帶避免施工機具靠近，施工器具及材料避免放置於珍貴樹木周遭以維持其良好棲地條件，避免工程行為危害其生長。

對於施工過程中關注物種之情形，定期每季一次監看生態關注對象的生長情形，填寫生態監看紀錄檢查表並適時提出環境保護對策，避免環境生態趨向劣化。

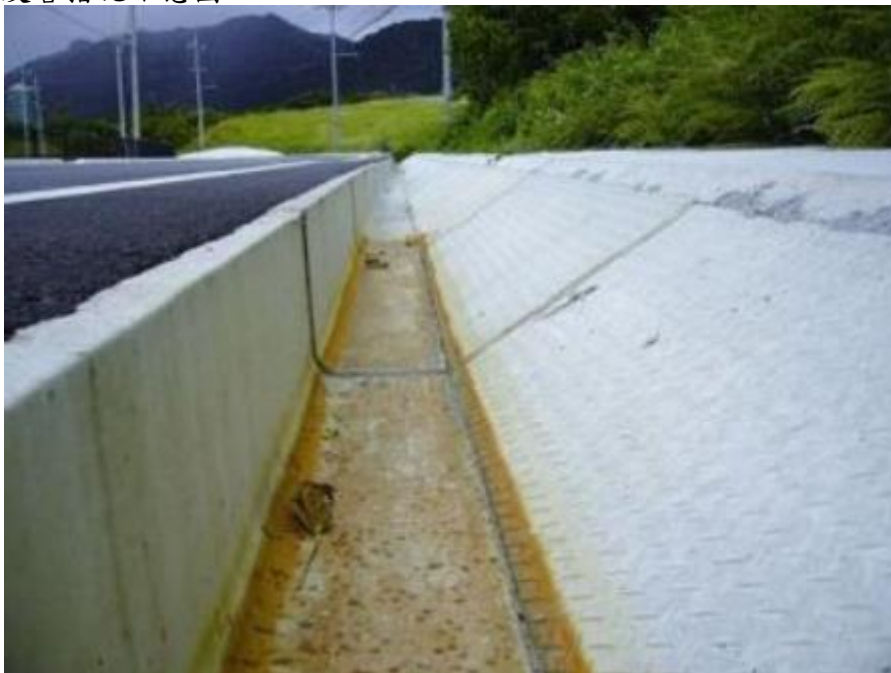
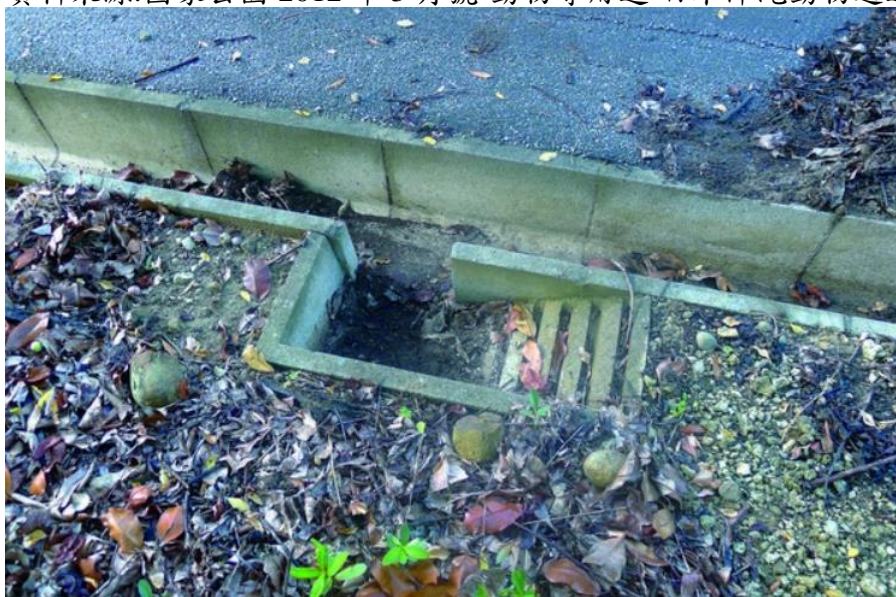
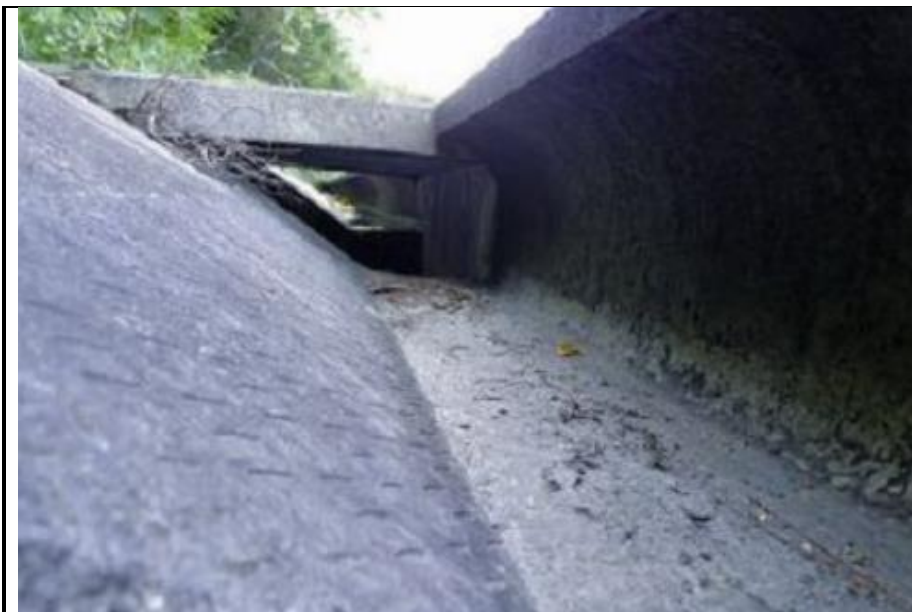
動物逃生通道範例

日期	事項	摘要
108/8/27	珍貴樹木迴避	施工過程中迴避珍貴樹木，並避免器材堆置周遭的間接影響。
108/10/1	1.珍貴樹木迴避 2.生態友善措施	1.施工過程中迴避珍貴樹木，並避免器材堆置周遭的間接影響。 2.設計納入生態友善措施，以利生物通行，避免完工之側溝及集水井成為生態陷阱。

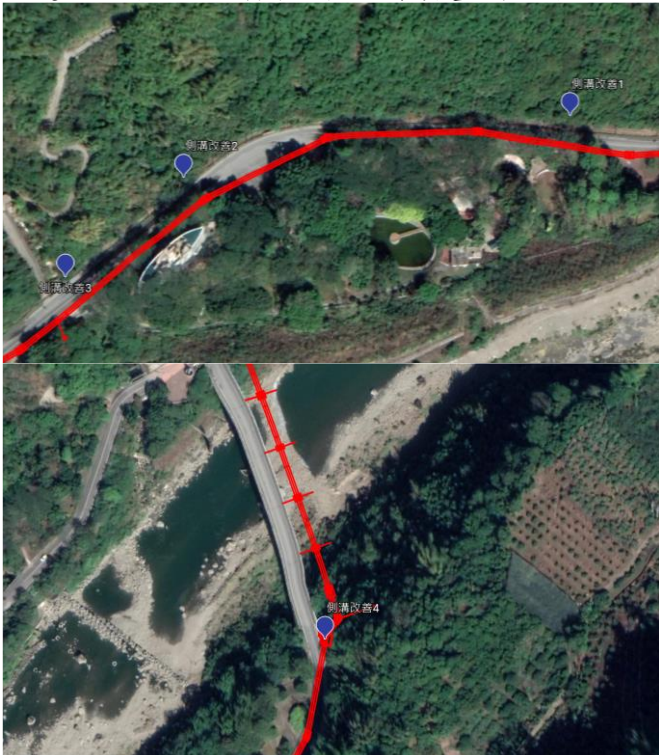
勘查日期	民國109年6月3日	填表日期	民國109年6月19日
紀錄人員	羅仁宏	勘查地點	A1標段計畫路線
人員	單位/職稱	參與勘查事項	
羅仁宏	民享環境生態調查有限公司/ 專案經理	現地敏感生物資源勘查、確定工程 基地範圍	
現場勘查意見 提出人員(單位/職稱): 羅仁宏/民享環境生態調查有限公司/計畫經理		處理情形回覆 回覆人員(單位/職稱):	
<p>1. 因曾庫公路沿線山壁現已有多處護坡，又野生動物較不易自人造護坡面通往道路，故側溝改善位置主要規劃於無護坡路段，或小型土崩處，改善位置圖與工程路線套疊圖如下。</p>

<p>1. 已將側溝改善納入施工環境保育執行計畫，將責成相關施工單位執行。</p>
