表 8-8-B 鋼支保組立施工抽查紀錄表

工程名稱	曾文南化聯通管統包工程 A1 標			
主辦機關	經濟部水利署南區水資源局			
監造單位	曾文南化聯通管 A1 標工務所			
承攬廠商	中華工程股份有限公司			
檢查位置	新建取水隧道 B0+143.2	檢查日期	109.10.23	
檢查時機	<input checked="" type="checkbox"/> 檢驗停留點 <input type="checkbox"/> 非檢驗停留點 (第 61 輪進)			
檢查結果	<input type="checkbox"/> 檢查合格 <input checked="" type="checkbox"/> 有缺失需改正    / 本次檢查無此查項目			
檢查項目	抽查標準 (定量定性)	實際抽查情形 (敘述抽查值)	抽查結果	備註
統包商自主檢查	是否實施自主檢查完妥	已實施	○	
鋼支保型式*	<input type="checkbox"/> 第 III 類岩體 (TYPE-I) → G125 <input type="checkbox"/> 第 IV、V 類岩體 (TYPE-II) → G150 <input type="checkbox"/> 斜坑之水平及洞口段 → G200 <input type="checkbox"/> H 型鋼支保：_____	G125 主筋 3mm 副筋 2mm x 2 連接筋 10mm	○	
鋼支保底寬*	底寬 = <u>536.2</u> cm +10cm -0cm	546 cm	○	
鋼支保縱向間距*	L = <u>150</u> cm ± 5cm	右側 154 cm 左側 155 cm	○	
鋼支保腳基礎*	堅實、穩固	底墩 140x140x9mm 堅實	○	
鋼支保組立*	螺栓連結牢固	起拱處 2 顆 x 2 穩固 頂拱處 4 顆 連結牢固	○	
鋼支保繫桿	固定牢靠	固定牢靠	○	
缺失複查結果： <input type="checkbox"/> 已完成改善 (檢附改善前中後照片) <input type="checkbox"/> 未完成改善，填具「缺失改善追蹤表」進行追蹤改善				
複驗日期	年 月 日	複查人員簽名

工程名稱：曾文南化聯通管統包工程 A1 標

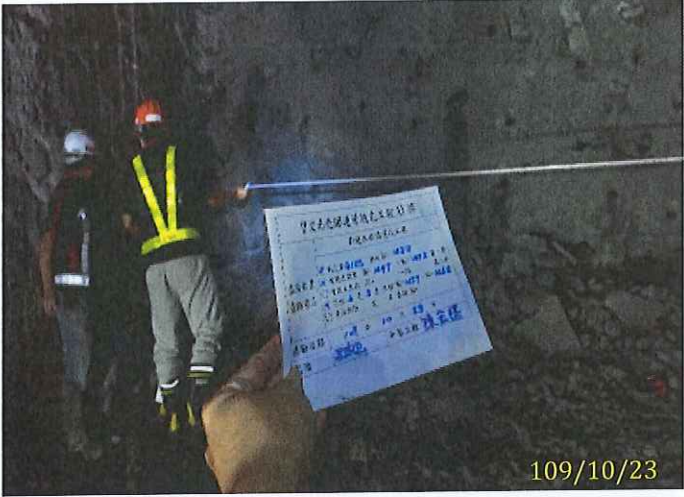
<p>項目：鋼支保組立</p> <p>位置：B0+143.2</p> <p>時間：109/10/23</p> <p>說明：鋼支保底寬</p>

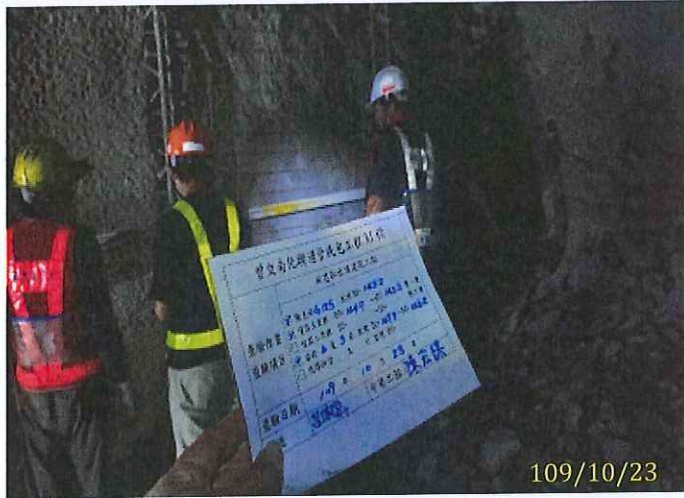
<p>項目：鋼支保組立</p> <p>位置：B0+143.2</p> <p>時間：109/10/23</p> <p>說明：右側縱向間距</p>

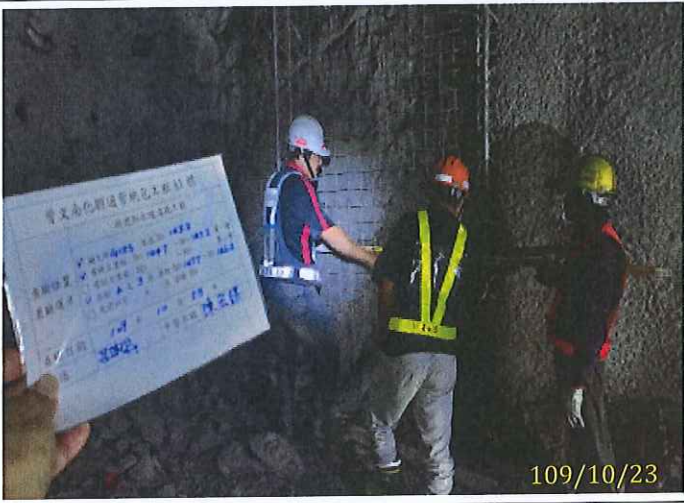
<p>項目：鋼支保組立</p> <p>位置：B0+143.2</p> <p>時間：109/10/23</p> <p>說明：左側縱向間距</p>

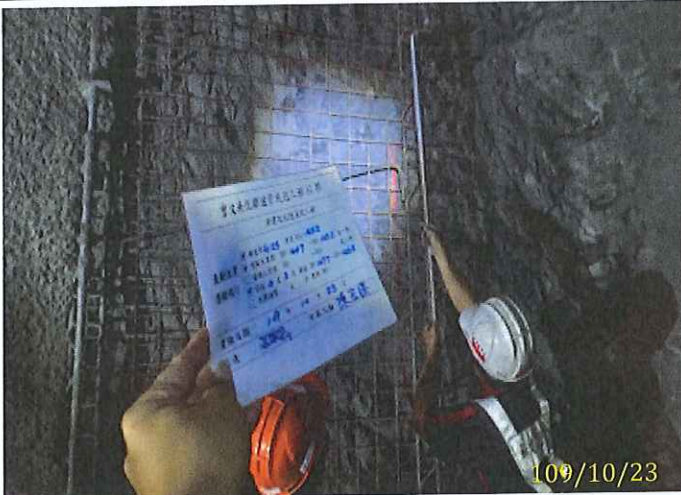
<p>A worker in a white hard hat and safety vest is inspecting a steel support structure. A hand in the foreground holds a blue checklist with Chinese text. The date '109/10/23' is visible in the bottom right corner of the photo.</p>	<p>項目：鋼支保組立</p> <p>位置：B0+143.2</p> <p>時間：109/10/23</p> <p>說明：鋼支保螺栓連結牢固</p>

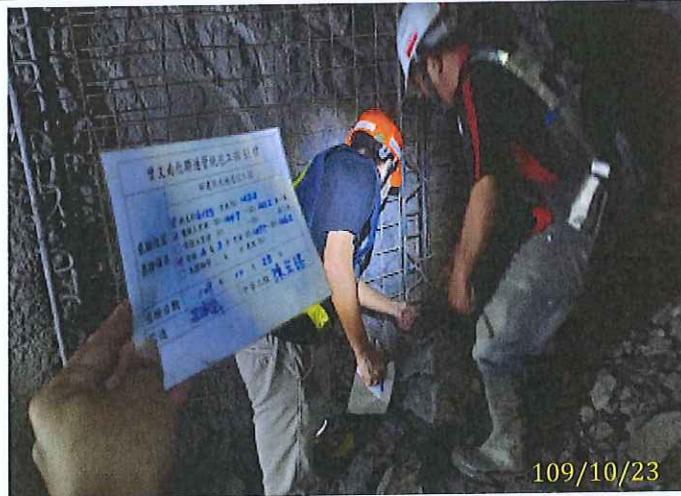
<p>Two workers in hard hats and safety vests are working on a steel support structure. One worker is adding stone blocks. A hand in the foreground holds a blue checklist. The date '109/10/23' is visible in the bottom right corner of the photo.</p>	<p>項目：鋼支保組立</p> <p>位置：B0+143.2</p> <p>時間：109/10/23</p> <p>說明：加設墊石塊</p>

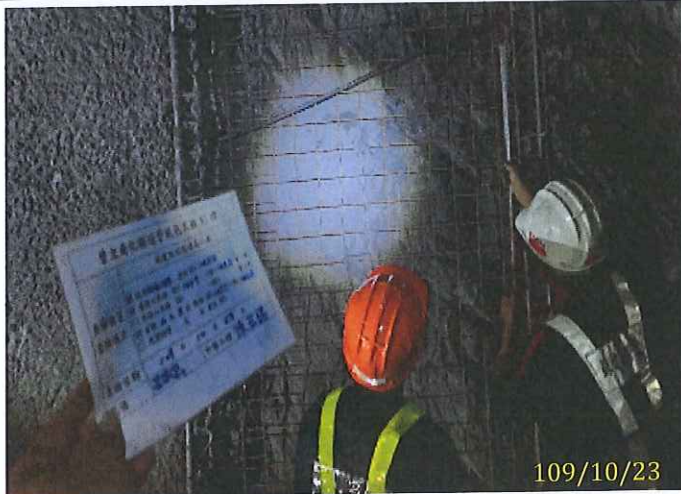
<p>Two workers in hard hats and safety vests are working on a steel support structure. One worker is securing a beam. A hand in the foreground holds a blue checklist. The date '109/10/23' is visible in the bottom right corner of the photo.</p>	<p>項目：鋼支保組立</p> <p>位置：B0+143.2</p> <p>時間：109/10/23</p> <p>說明：繫桿連結牢靠</p>
