# 附錄八 生態檢核報告

## 1.1 生態調查

表 6 石泉地區生態檢核自評表

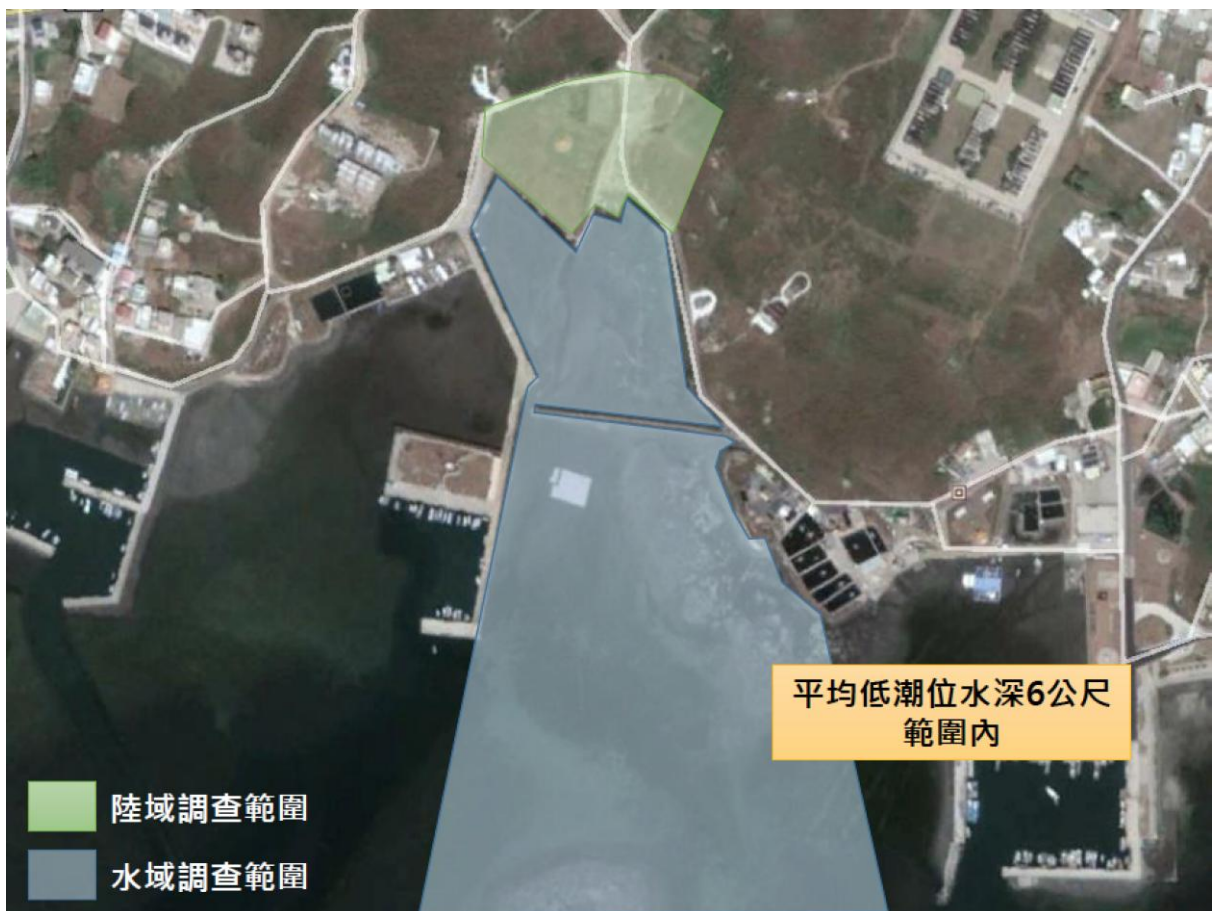
圖 1 石泉樣點水域調查範圍示意圖

石泉樣點位於石泉漁港南側（ $23^{\circ}32.955'N$ ;  $119^{\circ}35.452'E$ ）。最大潮差應有 2 公尺以上。在最長突堤以內的區域為一廣大的潮間帶，面積約有 0.05 平方公里。大退潮時全部暴露於空氣中。潮間帶底質主要為細沙和泥，靠近堤防邊有直徑約 50–60 公分的玄武岩塊。亞潮帶的部分退潮時約 3~5 公尺，底質為細沙和泥。

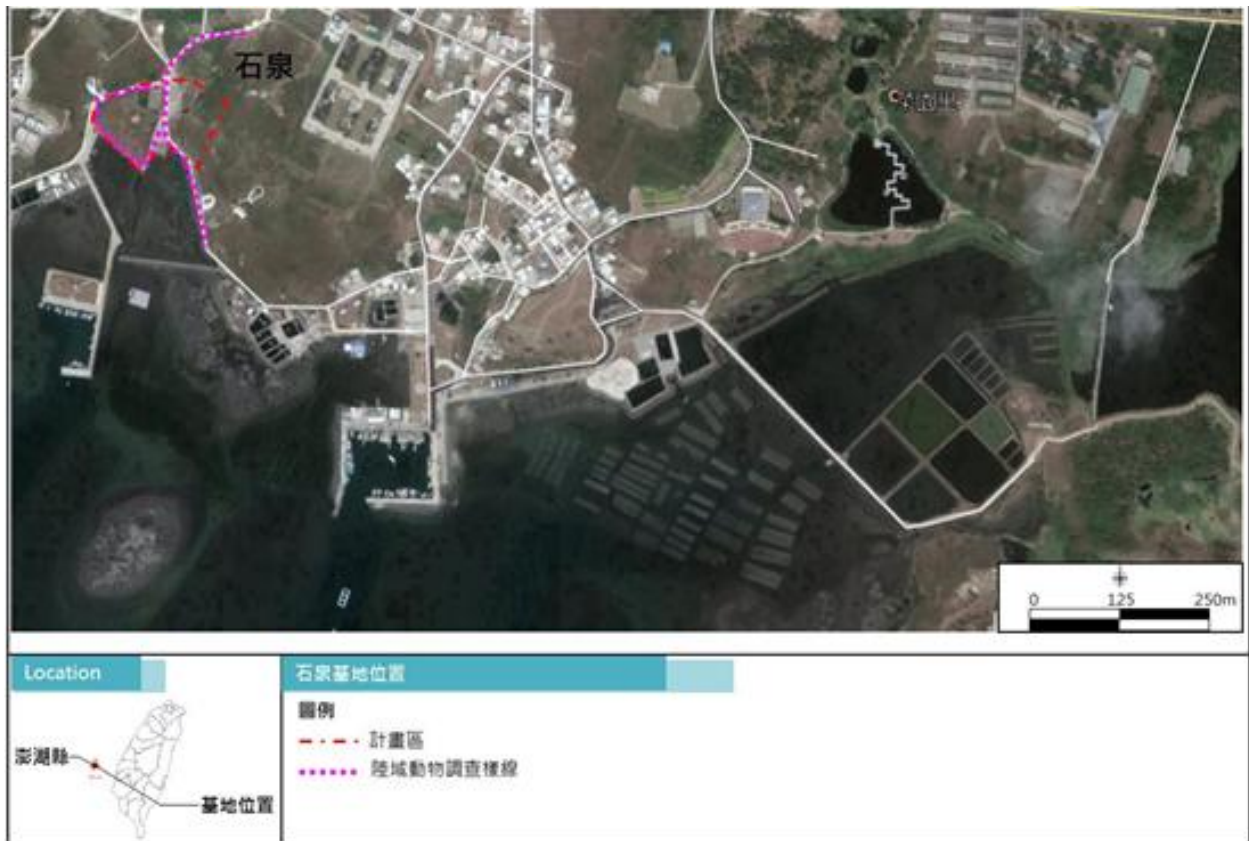
圖 2 石泉計畫區調查樣線示意圖

生態調查項目針對陸域維管束植物、陸域動物(鳥類、哺乳類、兩生類、爬蟲類、蝶類)進行調查。陸域生態調查範圍為計畫區及其周圍約 200 公尺之鄰近區。陸域動物調查樣線如圖 2 所示。

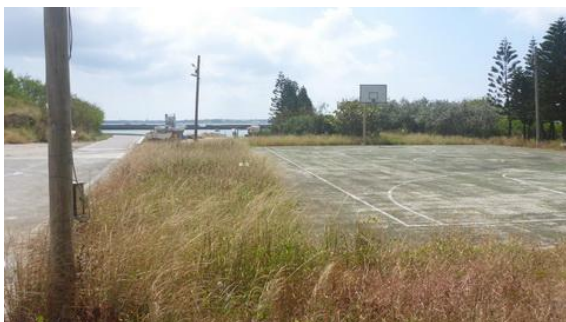
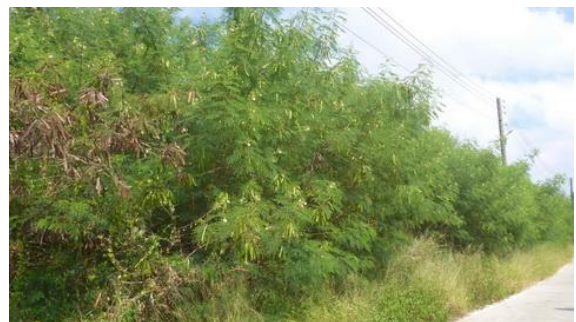
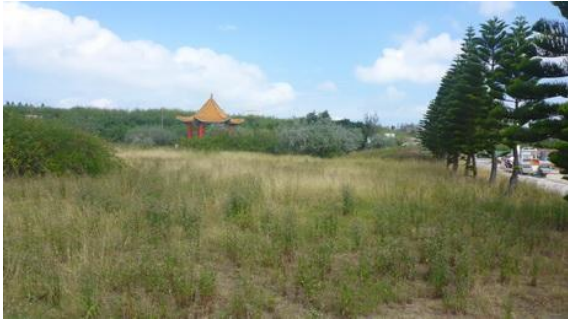
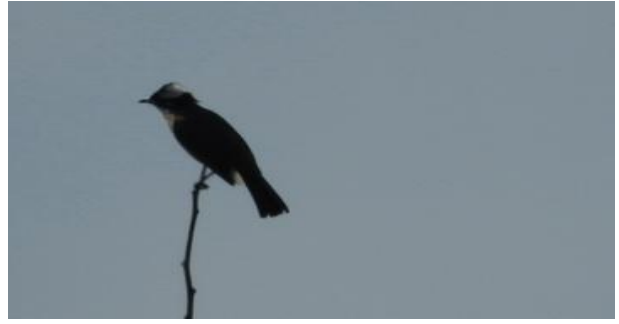
照片 1 石泉地區生態調查情形照片

石泉計畫範圍現況多為外來種銀合歡灌叢，部分為草生地及墓地。因銀合歡具毒他作用，因此灌叢中少有其他植物生長，且因枝幹濃密，少見野生動物於此環境出沒，鳥類僅以白頭翁較易發現在灌叢樹冠層。而草生地原作為小型公園綠地因此人工栽種的小葉南洋杉、苦林盤等仍存在，惟因疏於維管而呈自然演替的情形，於此環境中偶見紋白蝶、沖繩小灰蝶等吸食大花咸豐草花蜜，動物多樣性低，如照片 1 所示。

計畫區內籃球場

計畫區內植被以銀合歡為優勢

綠地內植被已自然演替

計畫區與臨近區優勢鳥種-白頭翁

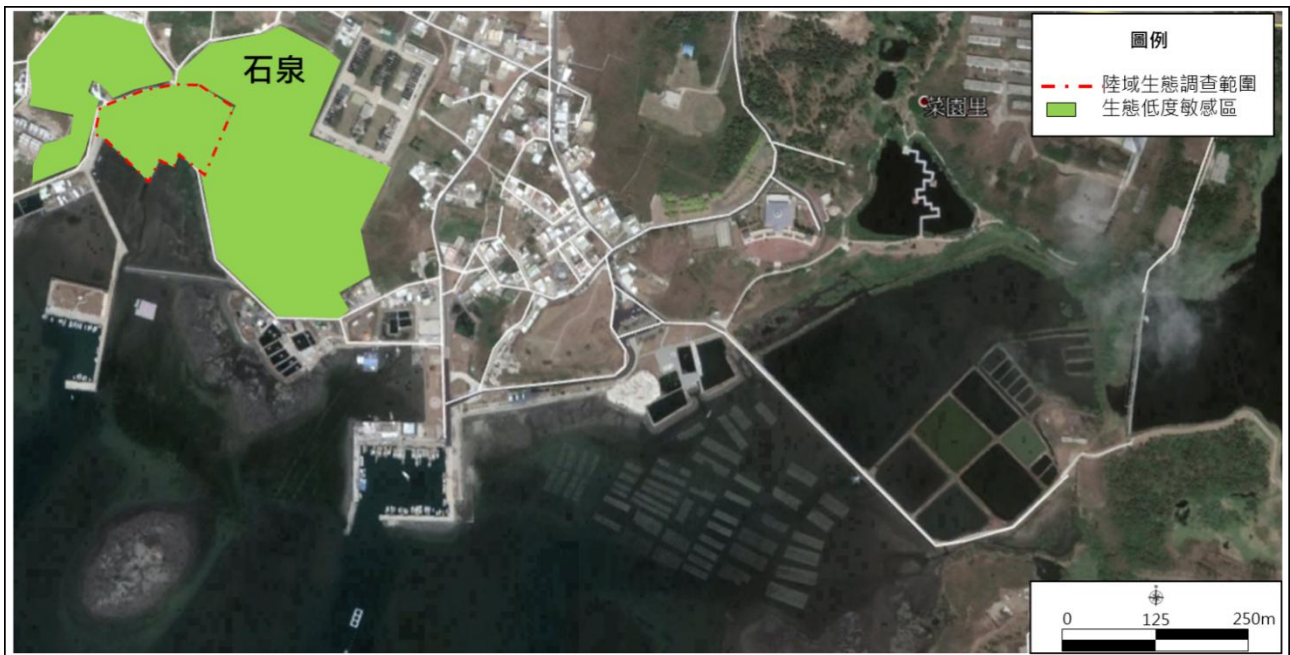
圖 5 石泉地區生態關注區域圖

石泉地區生態關注區域如圖 5 所示。計畫範圍現況多為外來種銀合歡灌叢，部分為草生地及墓地，少見野生動物於此出沒，鳥類僅以白頭翁較易發現在灌叢樹冠層。而草生地原作為小型公園綠地，因此為人工栽種物種，動物多樣性低，故全區屬低度敏感區。

- (一) 保留計畫區域周圍既有樹木與樹島，計畫周圍區域之銀合歡為強勢外來種建議伐除，其餘植物應予保留，避免破壞既有生態環境。
- (二) 施工便道以既有道路為主，不另開闢臨時便道，施工擾動範圍不得超出工程範圍。
- (三) 本計畫為陸域環境營造與污水處理設施建置，惟施工過程不得影響水域水質，避免水域環境遭到破壞。
- (四) 石泉現有植栽包括小葉南洋杉、黃槿、銀合歡等樹種，胸徑多在 20 公分以下，其中僅黃槿為原生樹種，其餘皆為外來種，且銀合歡為強勢外來種，因此植栽建議以具生態價值且具景觀功能之原生樹種優先考量，灌木可種海桐、草海桐、桃金娘等，喬木則可種棟樹、朴樹等，地被植物可栽種穗花木藍等原生植栽。
- (五) 預留樹木基部生長與透氣透水空間，並採透水鋪面。
- (六) 計畫區內既有植栽若需移植，則應選擇適合季節以提高存活率，小葉南
