三爺溪中下游治理工程
(後壁厝排水口至文賢排水出口)(四~六工區)

生態檢核對應措施報告

主辦機關：經濟部水利署第四河川局

執行單位：黎明工程顧問股份有限公司

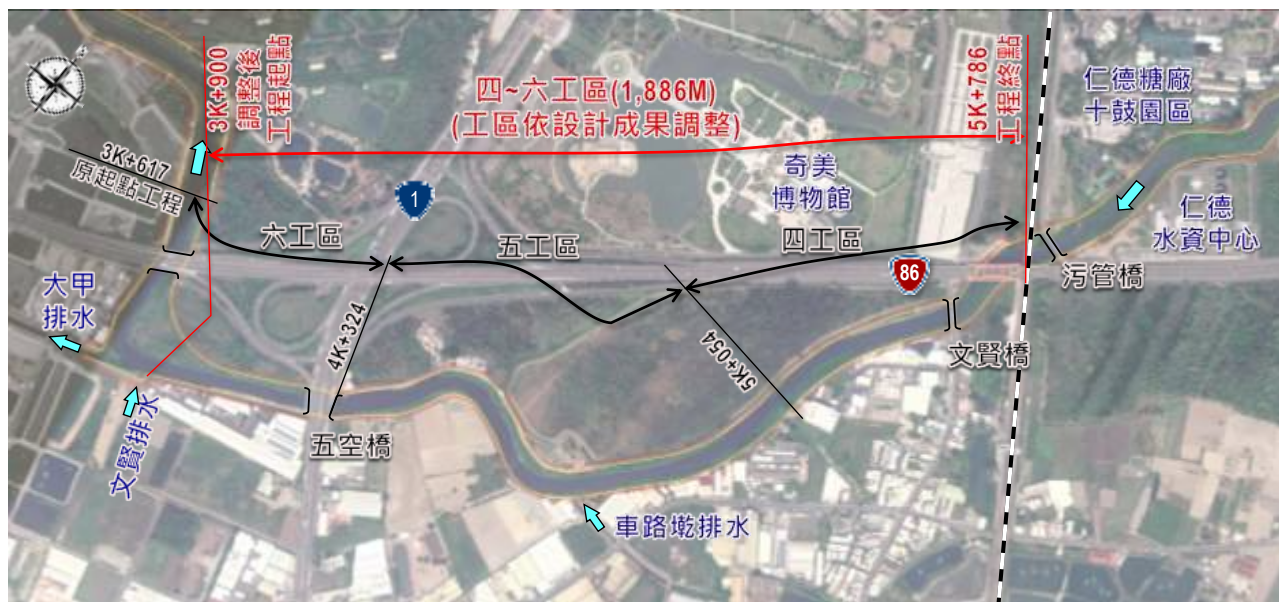
圖1-2-1 計畫位置圖

經查下游另案工程(招標階段)，其工程範圍與本計畫招標範圍重疊，故擬配合調整本計畫工程範圍為3K+900至5K+786，整治長度1,886公尺，如圖1-2-1所示。

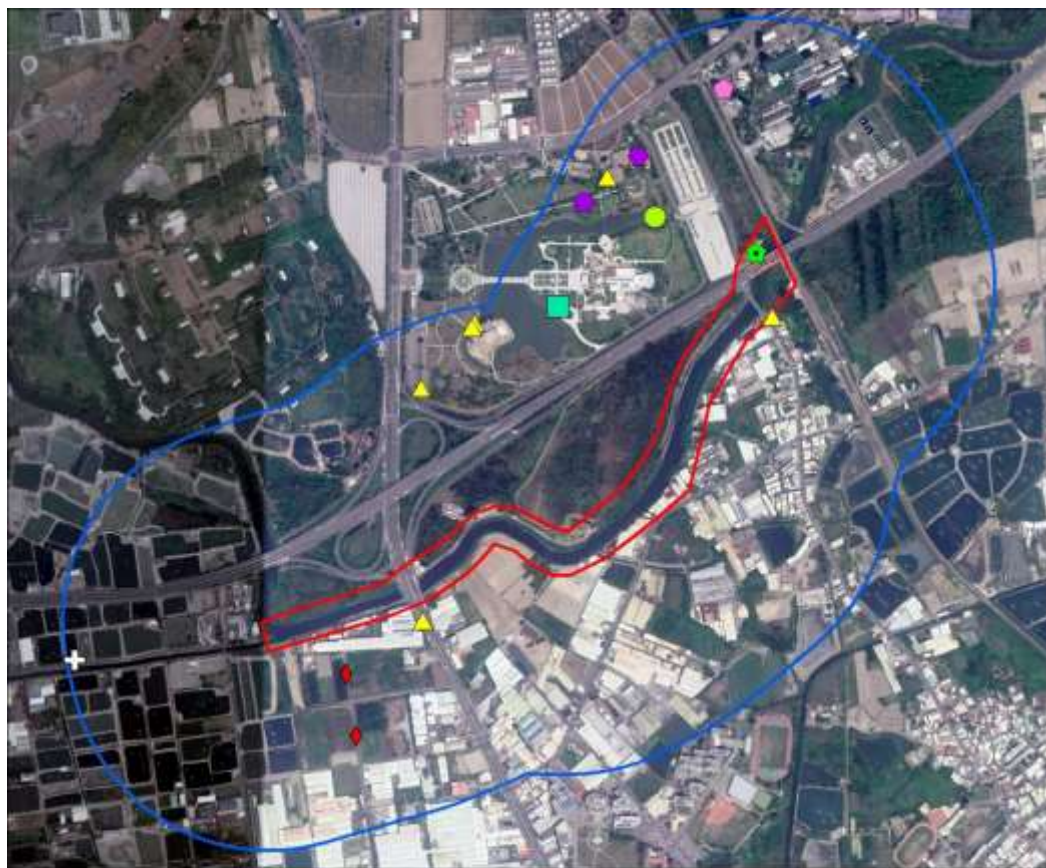
圖 3 稀有植物及保育類物種位置

調查範圍記錄之原生植物，並未記錄有文資法公告之珍貴稀有植物，亦無屬於環保署植物生態評估技術規範之特稀有植物。依照臺灣植物紅皮書編輯委員會(2017)的臺灣維管束植物評估結果，屬瀕危(Endangered, EN)等級的有菲島福木 1 種，易危(Vulnerable, VU)等級的有蘄艾、水茄苳及蒲葵 3 種，屬接近受脅(Near Threatened, NT)的有厚葉石斑木 1 種。皆為人為栽植的個體，生長狀況良好，稀有植物位置圖和資料見圖 3 和表 4，並無發現具特殊價值或野生稀有植物種類族群或個體。

本次調查記錄 2 種為特有種，分別為小彎嘴及五色鳥，特有亞種記錄 10 種，分別為南亞夜鷹、小雨燕、黑枕藍鵪鶉、大卷尾、褐頭鷓鴣、山紅頭、樹鵲、白頭翁、粉紅鸚嘴及大冠鷲，另記錄珍貴稀有保育類野生動物 2 種為黑翅鳶及大冠鷲，其他應予保育之野生動物 1 種為紅尾伯勞(圖 3)。

物種	特稀有	紅皮書	GPS 座標	
			X	Y
菲島福木*		EN	171052	2537146
			170717	2537547
			170638	2537497
			170176	2536384
			170305	2537130
			170298	2537119
			170171	2536967
蒲葵*		VU	170717	2537548
			170580	2537434
蘄艾*		VU	171012	2537307
水茄苳*		VU	170515	2537172
厚葉石斑木*		NT	170758	2537396
