八掌溪流域整體改善與調適規劃(1/2)

The watershed overall improvement and adaptation  
planning for Bajhang River Basin (1/2)

成果報告書

主辦機關：經濟部水利署第五河川分署

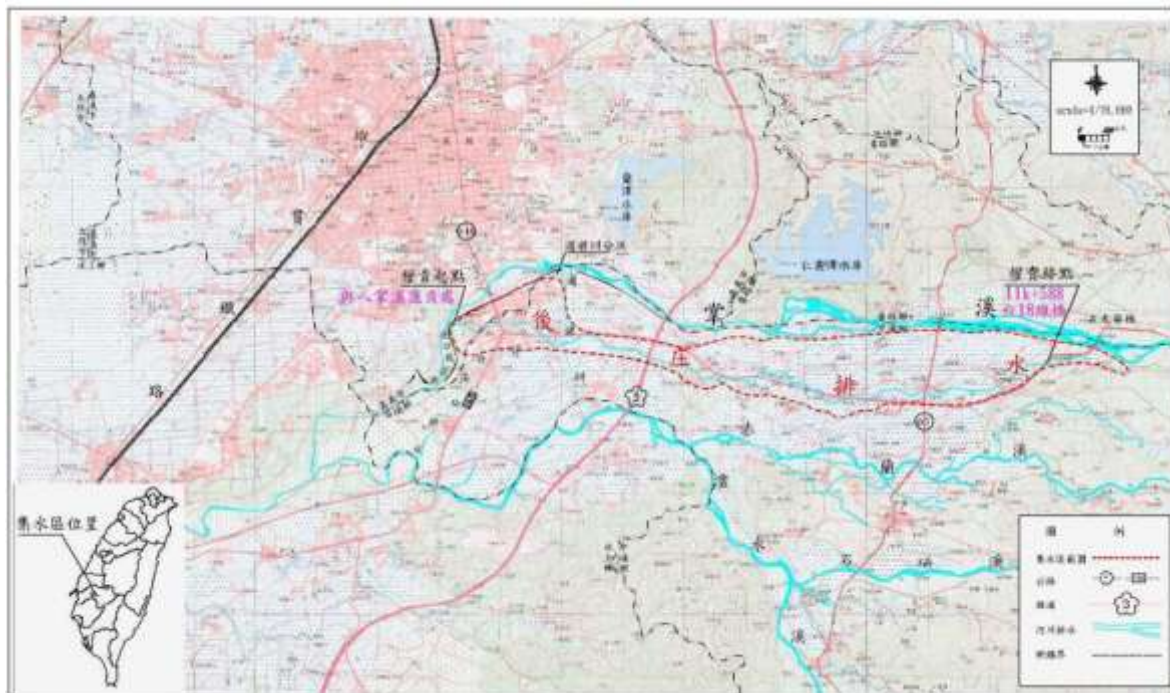
圖 2.5 後庄排水集水區域範圍

後庄排水除以道將圳分流及出口段分流改善外,並配合 10 年重現期距計畫洪水量檢討結果,針對未滿足計畫堤頂高渠段,進排水路改善:3k+617~4k+947;現況堤頂高不足,以護岸加高之型式改善;6k+989~7k+589:現況堤頂高不足,以護岸加高之型式改善。其餘段現況滿足通洪,予以留用。

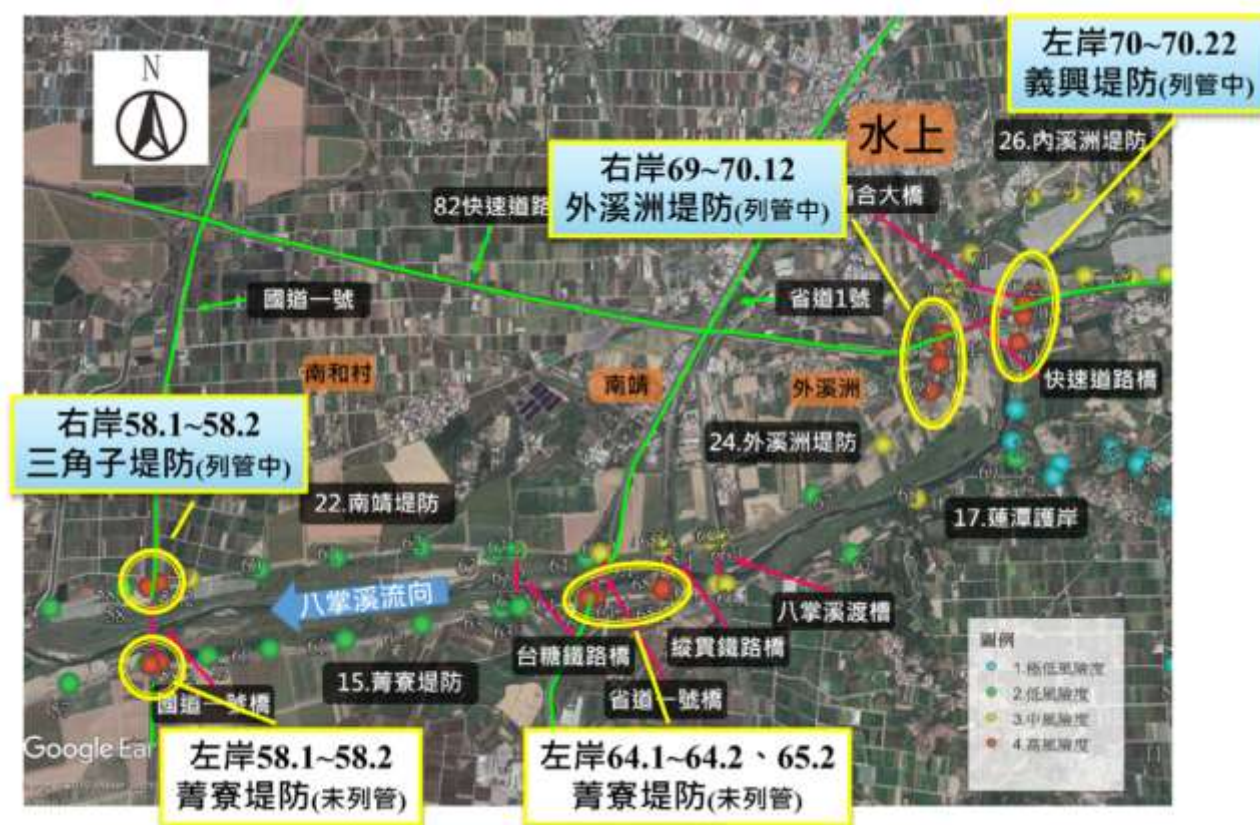
圖 2.6 八掌溪高風險斷面位置分布圖

| 斷面 | 風險等級 | 項目 | 推動業務 | 風險現狀 |
|---|---|---|---|---|
| 左岸<br>64.1、64.2<br>菁寮堤防 | 高度風險 | 河道疏濬或河道整理 | 1.管理課:上游辦理八掌溪斷面 61-65 疏濬工程報竣疏濬量約 24 萬立方公尺；下游辦理八掌溪斷面 50-53 疏濬工程預估疏濬量 23 萬立方公尺。<br>2.工務課:截至 112 年 6 月 18 日已載運 1.88 萬立方公尺。 | 中度風險 |
| | | 堤防或護岸加高 | 菁寮堤防業已完成加高工程。 | |

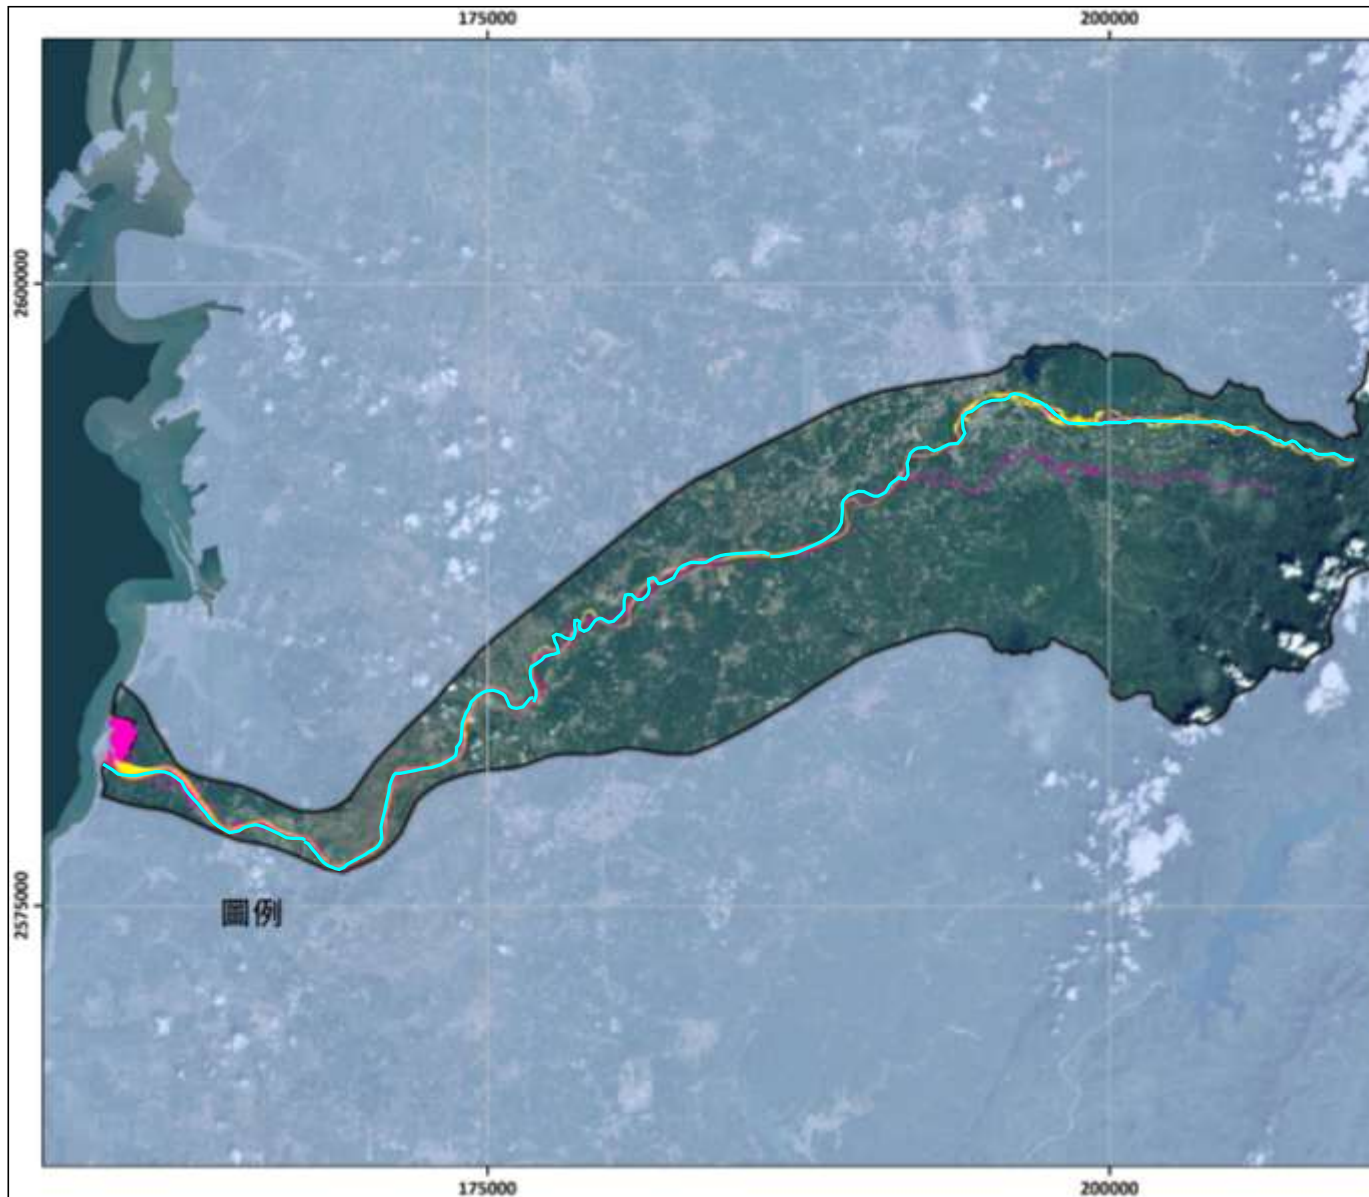
圖 2.22)

透過民國 65、79、98 及 113 年航照圖套疊分析，可得八掌溪各河段流路變遷情況。

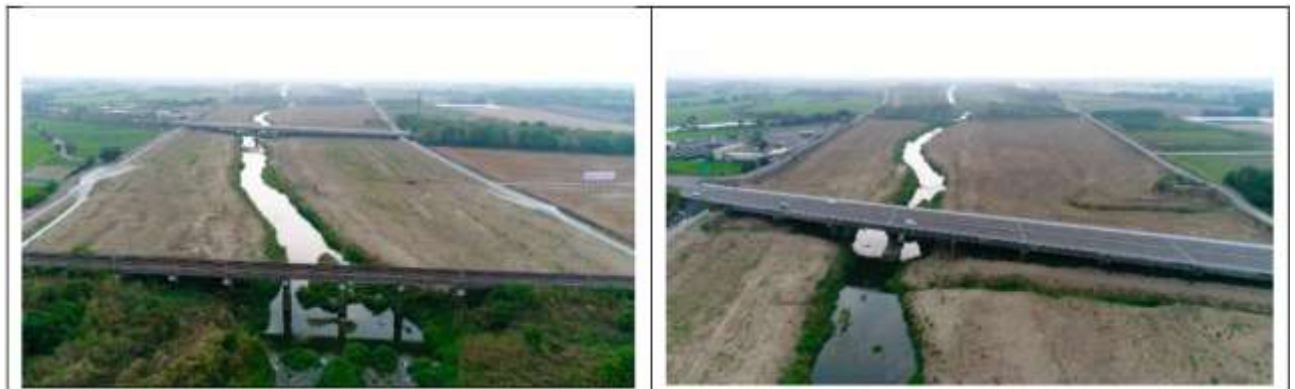
圖 2.31 八掌橋上下游河段

依歷年河道沖淤變化情形，八掌溪自斷面 41～台鐵鐵路橋屬淤積型河段，目前河段範圍內呈現淤積。依土石淤積情形推測八掌溪主流厚生橋（斷面 30）至軍輝橋（斷面 86）則為主要的淤積河段，其受到軍輝橋附近河道坡降由陡轉緩與支流匯入下游河幅突擴縮促使流速忽快慢，加速土砂落淤。

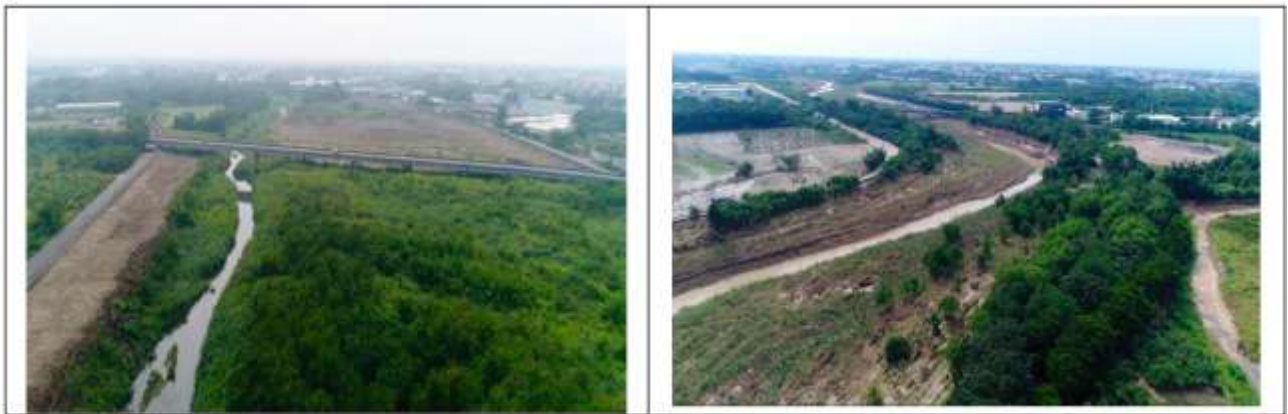
圖 2.33 永欽一號橋上下游及永欽二號橋上游

依歷年河道沖淤變化情形，八掌溪自斷面 65～永欽 1 號橋屬淤積型河段，為攔蓄八掌溪與赤蘭溪由上游沖下之土石減少下游淤積土石量，於 110～111 年度辦理斷面 75～77 疏濬工程疏濬量 4 萬立方公尺。

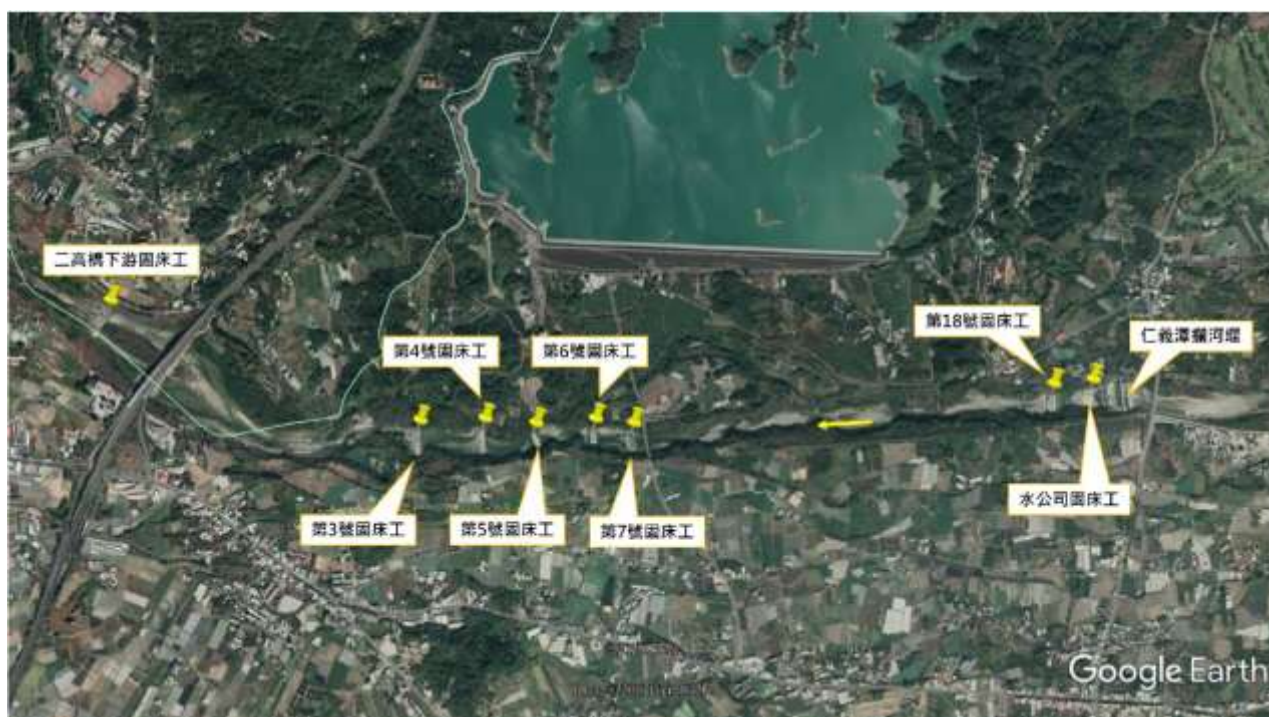
圖 2.41 八掌溪現有 7 座固床工位置示意圖

| 固床工 | 工程說明 | 固床工 | 工程說明 |
|---|---|---|---|
| 第4號<br>固床工 | 樁號: 49023.5<br>固床工頂部高程: EL.55m<br>固床工寬度: 119m 長度: 29.5m | 第18號<br>固床工 | 樁號: 51567<br>固床工頂部高程: EL.82.4m<br>固床工寬度: 82.6m 長度: 37.1m |
| 第5號<br>固床工 | 樁號: 49276.5<br>由床工頂部高程 0: EL.58m<br>固床工寬度: 81.5m 長度:<br>32.5m | 水公司<br>固床工 | 樁號: 51724<br>固床工頂部高程: EL.88.5m<br>固床工寬度: 70m |

此五座固床工已提報明年設施維護工程，修整兩岸翼牆，避免下游產生橫向沖刷導致淨水池破壞，故短期將下游原有 3、4、5、6 及 7 號固床工提報為重點檢查建造物，並於公部門協商會議提醒自來水公司對竹山攔河堰下游固床工加強維護。

又固床工施作已逾 30 年，屬老舊結構物。建議依河川管理辦法第 12 條規定：「管理機關對轄區內各河川，應於每年一月底前會同有關機關詳實普遍檢查」及「水利建造物檢查及安全評估辦法」，定期及不定期對河防建造物、堤防附屬建造物及閘門、妨害河川防護或危害河防安全之使用行為及地震後之安全檢查等進行檢查，其中，地震不定期檢查為轄區發生五弱等級地震時啟動，如有損壞故障應於每年汛期前修補完成。建防洪構造物檢查管理中，如發現因坡陡流急或凹岸造成之構造物基礎淘刷問題，建議持續觀察，但發現有安全疑慮時，應立即進行相關延壽或重建工程。

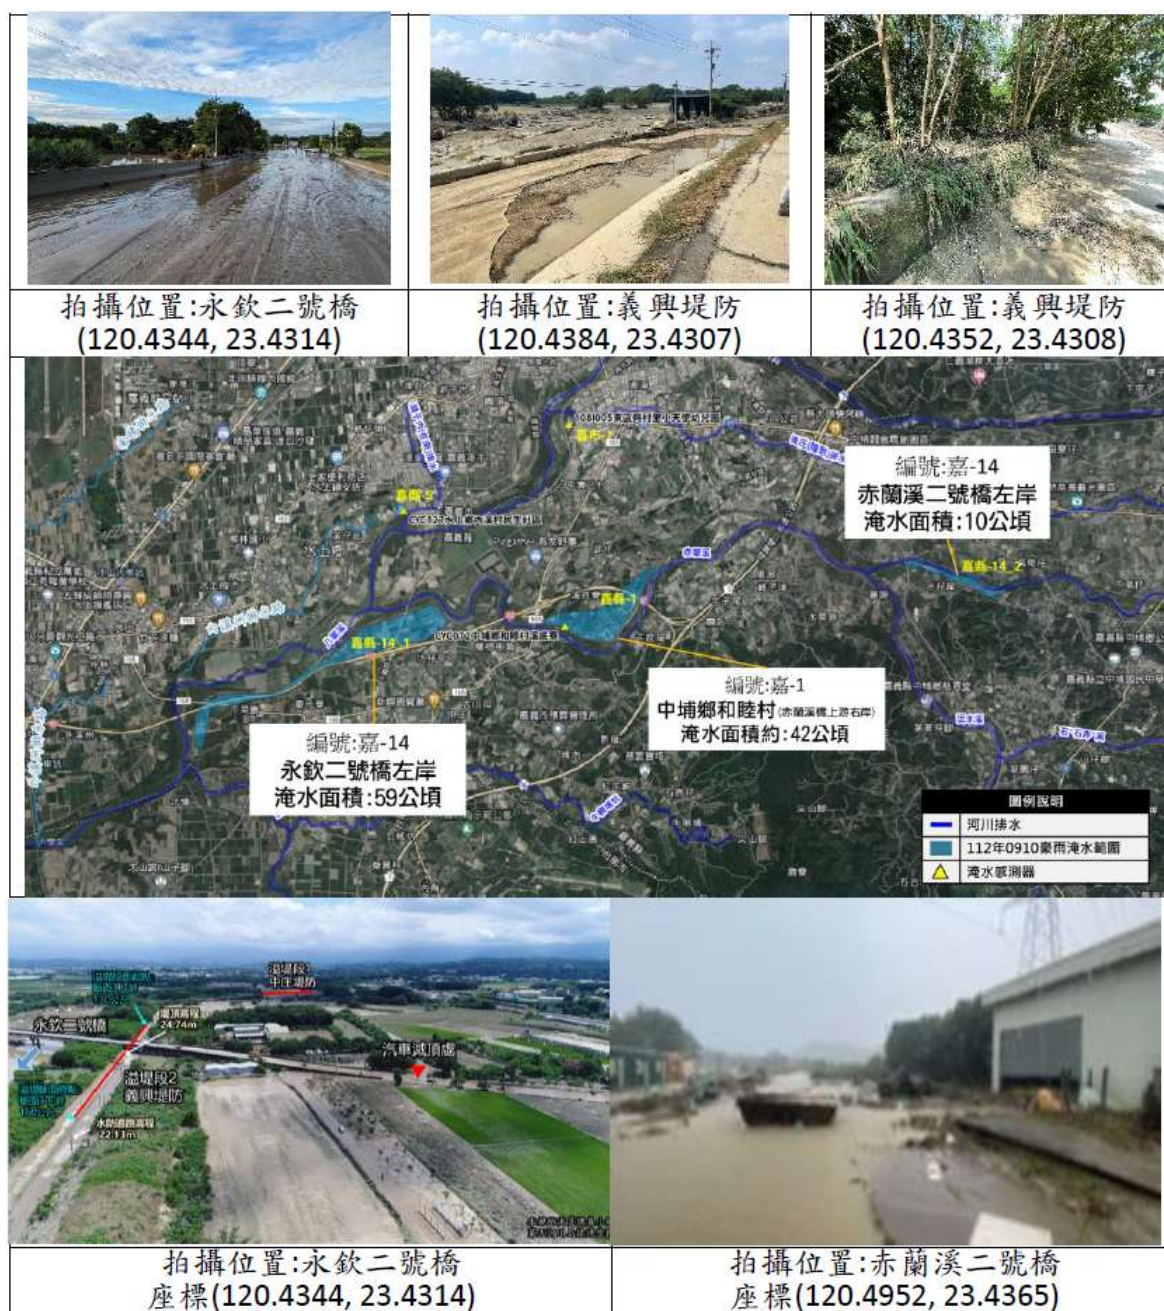
圖 2.42 赤蘭溪堤防溢提段淹水照片及淹水範圍

民國 112 年 9 月 10 日豪雨事件，赤蘭溪流域集水區持續降下豪大雨，中埔雨量站最大 1 小時累積降雨量達 82 毫米，約 100~200 年重現期、最大 3 小時累積降雨量達 177 毫米，約 25~50 年重現期，為瞬間強烈降雨造成赤蘭溪溪水瞬間暴漲，為瞬間強烈降雨造成赤蘭溪溪水瞬間暴漲，上游赤蘭溪橋水位站測得水位於 9 月 10 日 18 時 30 分起漲(21.82 公尺)，19 時超過一級警戒水位(26.34 公尺)，19 時 50 分達本次事件最高水位 28.62 公尺，溪水於 1 時 20 分內暴漲 6.8 公尺，造成下游段義興堤防(鄰近永欽二號橋)於 20 時發生局部溢堤(圖 2.42)。當地雨勢緩和後，即藉由抽水機組抽排及重力方式自然退水，總計淹水時間約 8 小時。

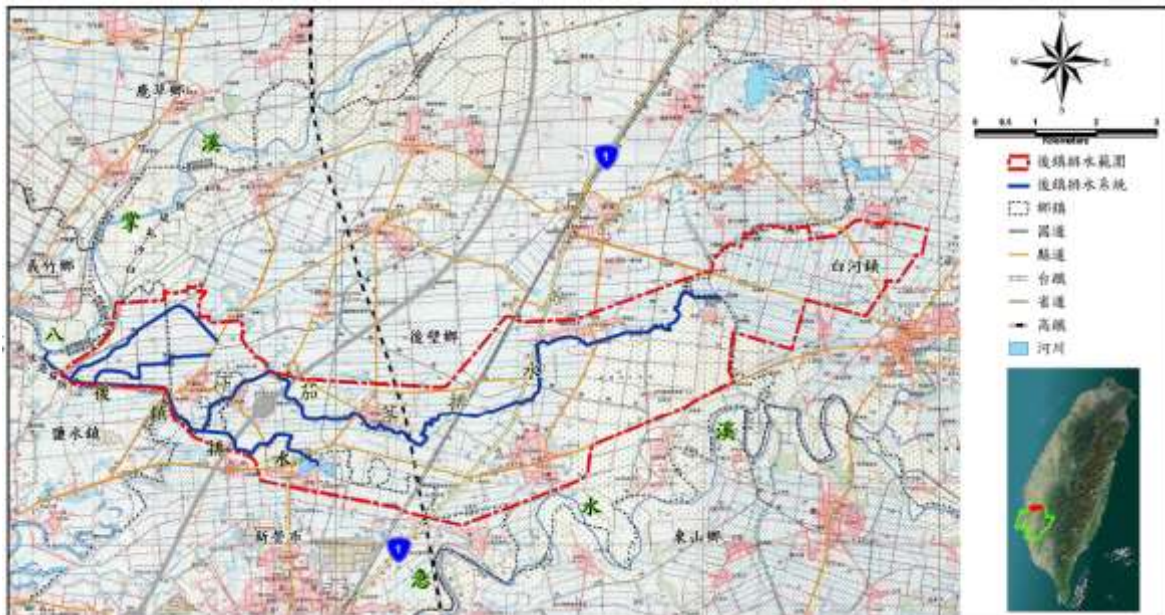
圖 2.67 後鎮排水集水區域範圍

1. 後鎮排水系統主要淹水原因為出口受八掌溪迴水影響造成水位壅高排除不易，周邊排水系統無法匯集進入後鎮排水幹線，部分護岸設施未予施作等。故整治重點以加速排除後鎮排水為原則；另針對後鎮排水系統內水排除不易造成之淹水，採設置村落淹水防護方式處理，以達集水區之設計保護標準。

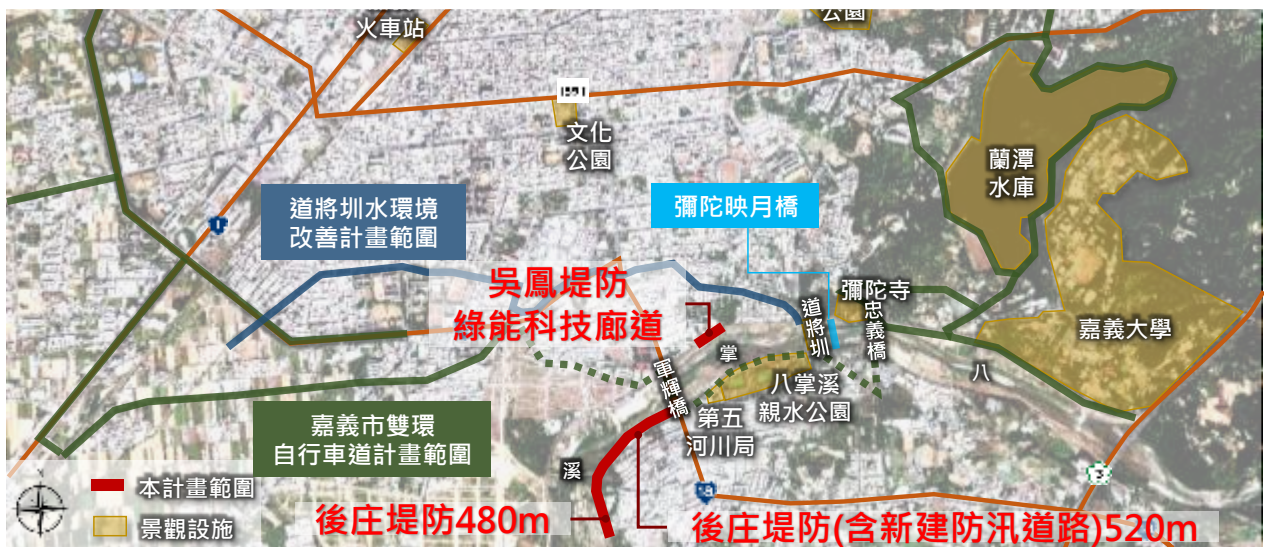
圖 2.88 八掌溪後庄堤段(下游段)環境營造工程圖

本案工程為軍輝橋下游之後庄堤防(L=1,000m)新建(詳圖 2.88)，工程內容含新建道路 520m、改善堤頂步道、休憩廣場等，營造八掌溪軍輝橋至忠義橋上下游一帶環境綠美化，結合堤岸廊道、歷史建築、文化地景及高灘親水公園，形成完整水岸遊憩帶，並提供社區居民多元體健型態，創造新亮點(詳圖 2.89)。環境營造工程導入未來社會需求，引導社區中高齡居民走出戶外，並提升民眾對水利機關之公共工程觀感，形塑河川水環境之新貌。

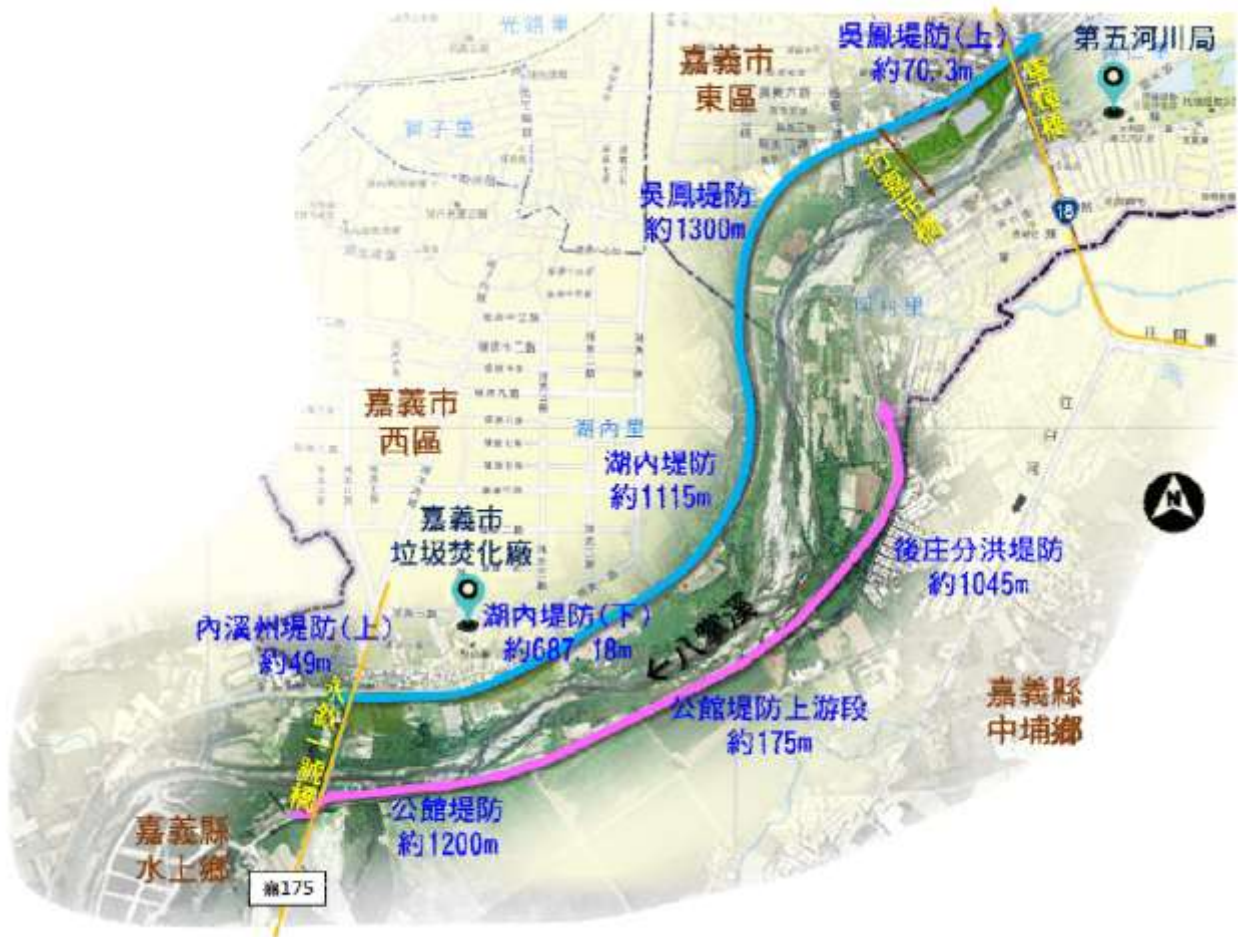
圖 2.91 八掌溪魅力河段位置圖

工程範圍為八掌溪湖內堤防環境營造：自軍輝橋往下游至永欽一號橋（堤岸全長約 3 公里），八掌溪後庄分洪堤防及公館堤防環境營造：自後庄分洪堤防 0+500 往下游至永欽一號橋（堤岸全長約 2.5 公里）。

堤防設計加高培厚，以緩坡培厚銜接堤頂與既有道路，既可加強防洪安全性且可去化八掌溪土方，也整合人行道綠帶與堤防綠帶，消弭 RC 堤坡面，提升視覺景觀，透過人行節點、步道動線、空間發展，建構點線面之環境新風貌。

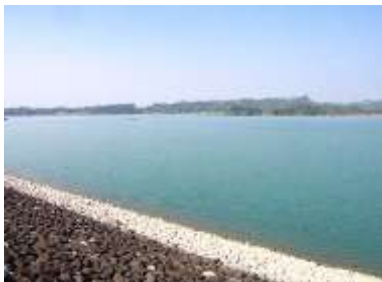
| 遊憩資源 | 說明 | 照片 |
|---|---|---|
| 仁義潭水庫 | <p>仁義潭水庫位於嘉義縣番路鄉八掌溪上游，屬於離槽式土石壩水庫。其集水面積3.66平方公里，壩頂長度1535公尺，寬度9公尺，年供水量為五千二百萬公噸；水庫興建於民國六十九年四月，於民國七十六年六月完成開始蓄水，水源以引用八掌溪水，經沉澱池導入水庫，其取水口在台三線吳鳳橋下游約50公尺處，設一攔水壩，經1.5公里之引水道導入仁義潭水庫，與蘭潭水庫串聯運用，以供應大嘉義地區四五十萬人口民生用水。</p> | |

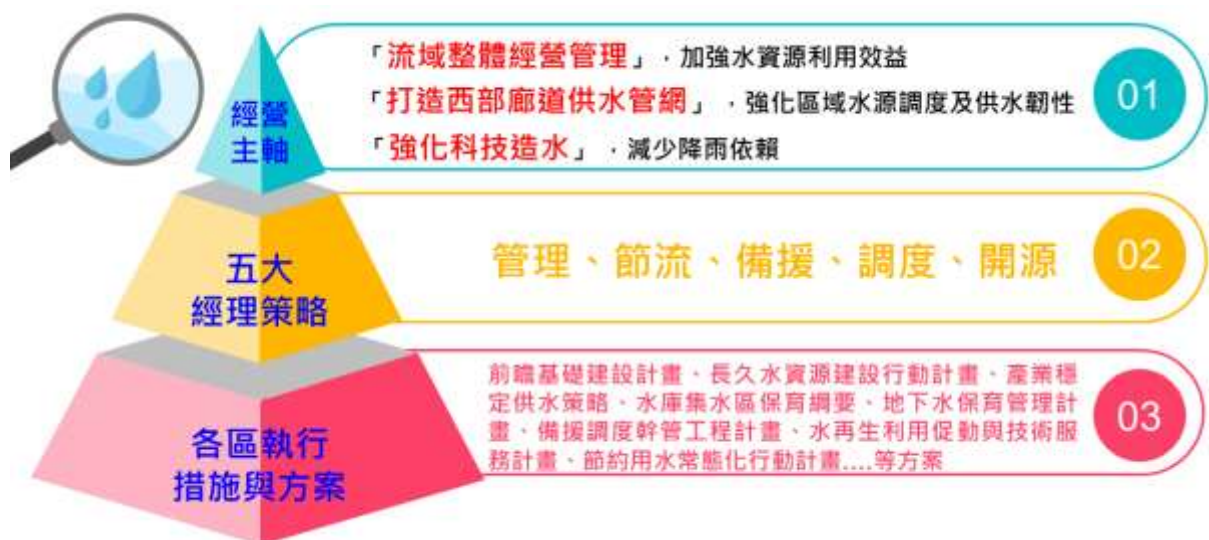
圖 2.94 水資源經理基本計畫架構

因此為達成維持供水穩定、加強供水韌性及改善供水環境三大目標，優先推動「流域整體經營管理」、「打造西部廊道供水管網」及「強化科技造水」等 3 項經營主軸，並配合「管理」、「節流」、「調度」、「備援」、「開源」等 5 大經理策略，於後續各區域水資源經營管理相關執行措施與方案落實執行，以加強水資源利用效益、減少降雨依賴、強化區域水資源調度及用水安全，如圖 2.94。

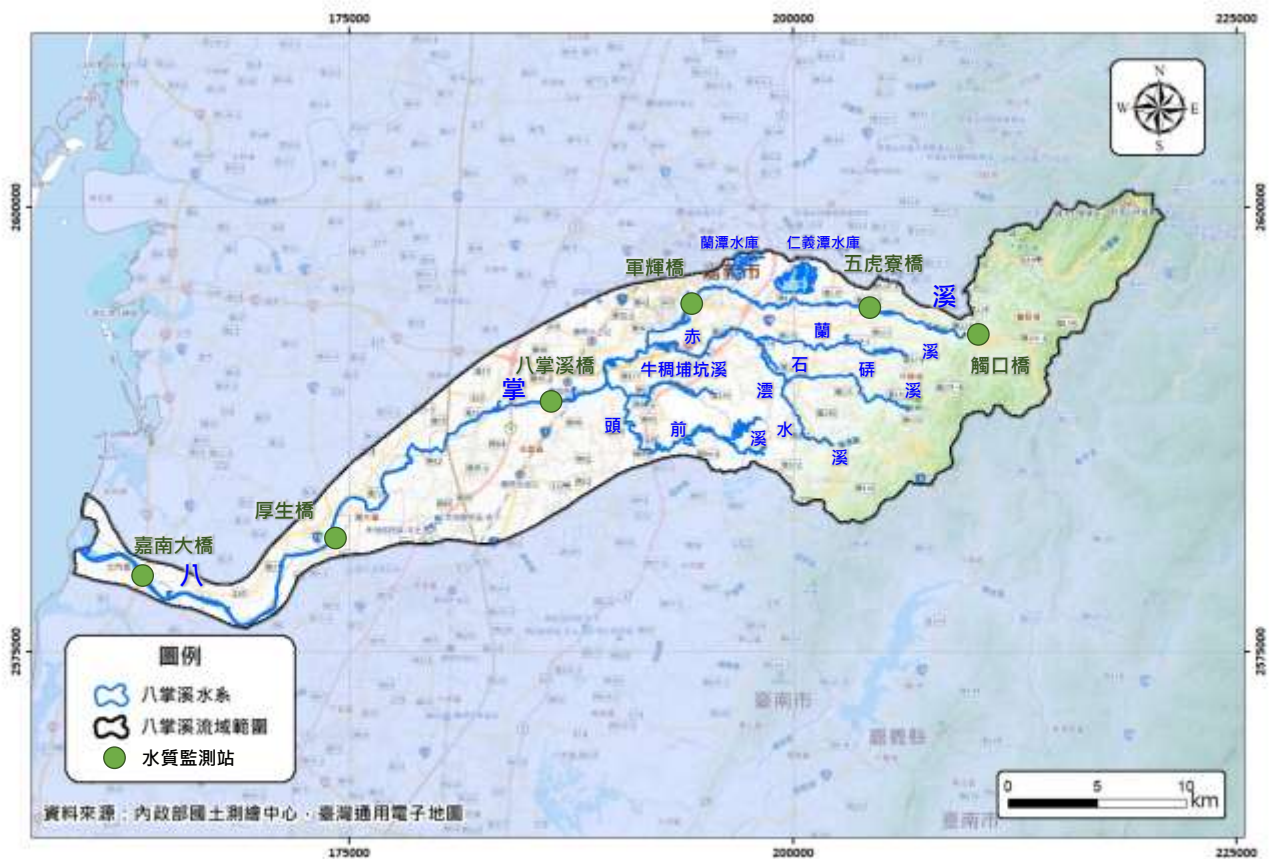
圖 2.97 八掌溪流域水質監測站分布圖

環境部於八掌溪水系共設有 6 個測站，皆分布於八掌溪主流，由下游至上游分別為嘉南大橋、厚生橋、八掌溪橋、軍輝橋、五虎寮橋及觸口橋等測站，其位置分布如圖 2.97 所示。八掌溪以軍輝橋為界，上游為未受污染程度~輕度污染程度，下游為中度污染程度，主因為各河川進入較平緩之區域，其民生與事業發展盛，污染支流陸續匯入，導致水體水質惡化，彙整河川水質及河川汙染指數詳圖 2.98 所示。

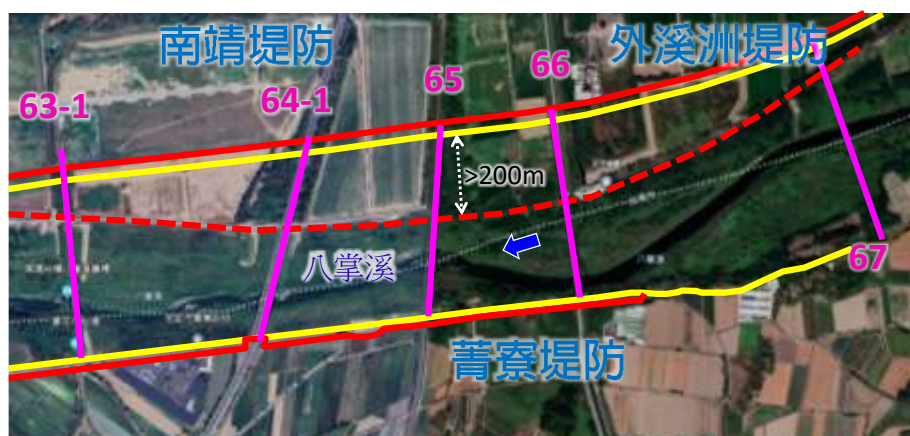
圖 3.2 八掌溪拓寬河段示意圖

斷面 62 至斷面 68 因河道束縮常造成洪水快速雍升而致溢堤，本河段計畫河寬原先最窄處僅有 256 公尺，本次計畫河寬修正為 406~524 公尺。因右岸拓寬最大距離近 200 公尺，外溪洲排水路下游工程，包括閘門、抽水站及滯洪池等設施，俟配合南靖堤防、外溪洲堤防改建後，請嘉義縣政府配合相關設施之拆遷或保留檢討。

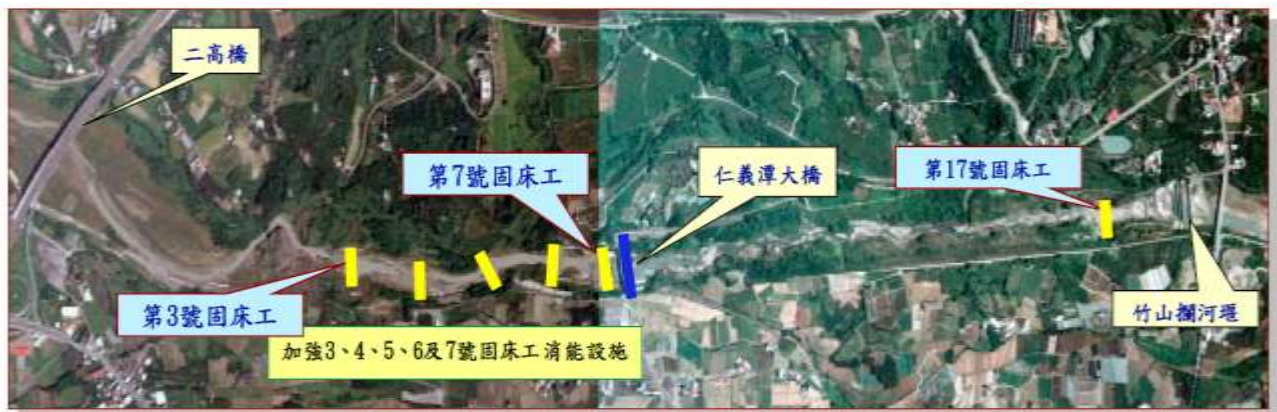
圖 3.9 八掌溪仁義潭大橋下游既有固床工改善示意圖

| 位置 | 消能池尺寸(m) | | | | |
|---|---|---|---|---|---|
| 7 號固床工 | 60.10 | 59.05 | 10.00 | 65.0 | 3.00 |
| 備註：工程範圍自斷面 95.11 至斷面 97.42。 | | | | | |

| 會議記錄 | 辦理情形 | 答覆說明納入報告 | |
|---|---|---|---|
| 5. P3-25 有關仁義潭攔河堰下游固床工增設消能工之標準斷面圖為消能池式，易有洪水後淤積問題須常常進行清淤，且下游堰面常因磨損或負壓造成破壞，不利維護管理；目前固床工或攔河堰下游消能主流多採垂直直落式消能工，固床工下游面基礎深度 | 謝謝委員指教，已修改消能池之相關說明，及補充固床工基礎之循環作為。 | 3.1.3 節 | P3-21 |

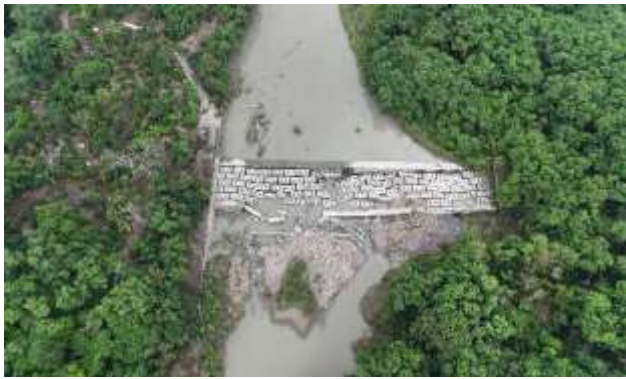
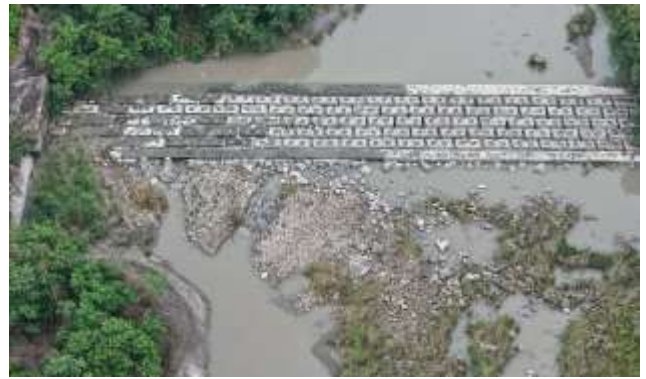
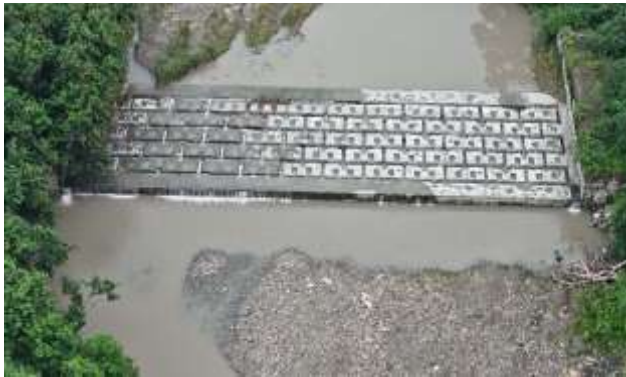
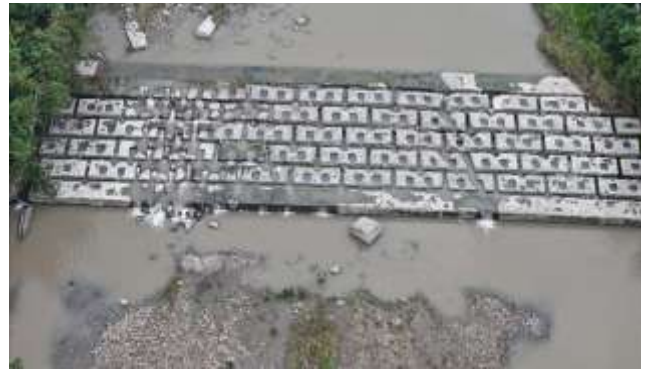
三號固床工

四號固床工

五號固床工

六號固床工

七號固床工(仁義潭大橋)

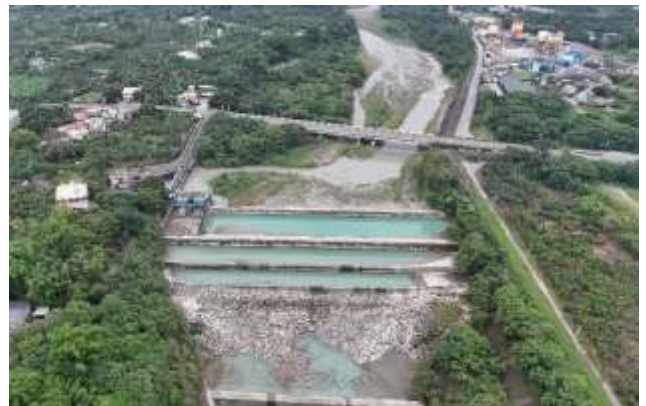
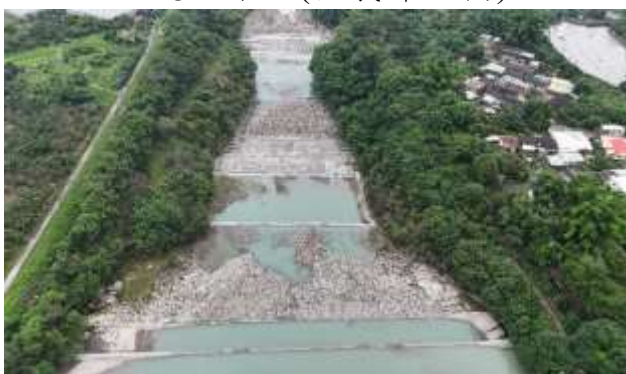
竹山攔河堰

水公司固床工

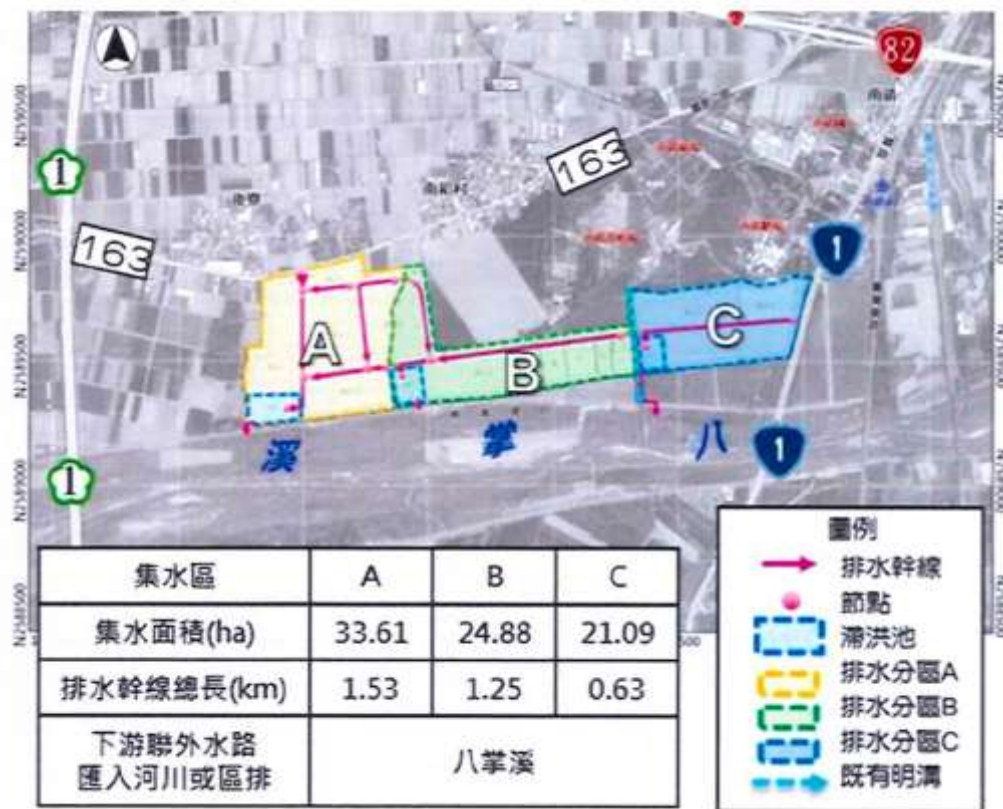
圖 3.18 嘉義水上產業園區出流管制設施圖

依據水利法第 83 條，土地開發利用面積達二公頃以上，應落實出流管制制度，規範土地開發後洪峰流量不得大於開發前，以避免淹水潛勢轉移。例如鄰近八掌溪之台糖南靖農場於 111 年轉

型為「嘉義水上產業園區」，東以台一線為界、南以八掌溪治理計畫新用地範圍線為界、西以完整台糖土地為界、北以縣 163、台糖蔗作土地、造林地及既有道路為界，面積達 79.56 公頃，已於園區設置三處滯洪設施，並納入淹水補償量，以達到開發計畫逕流零增量。

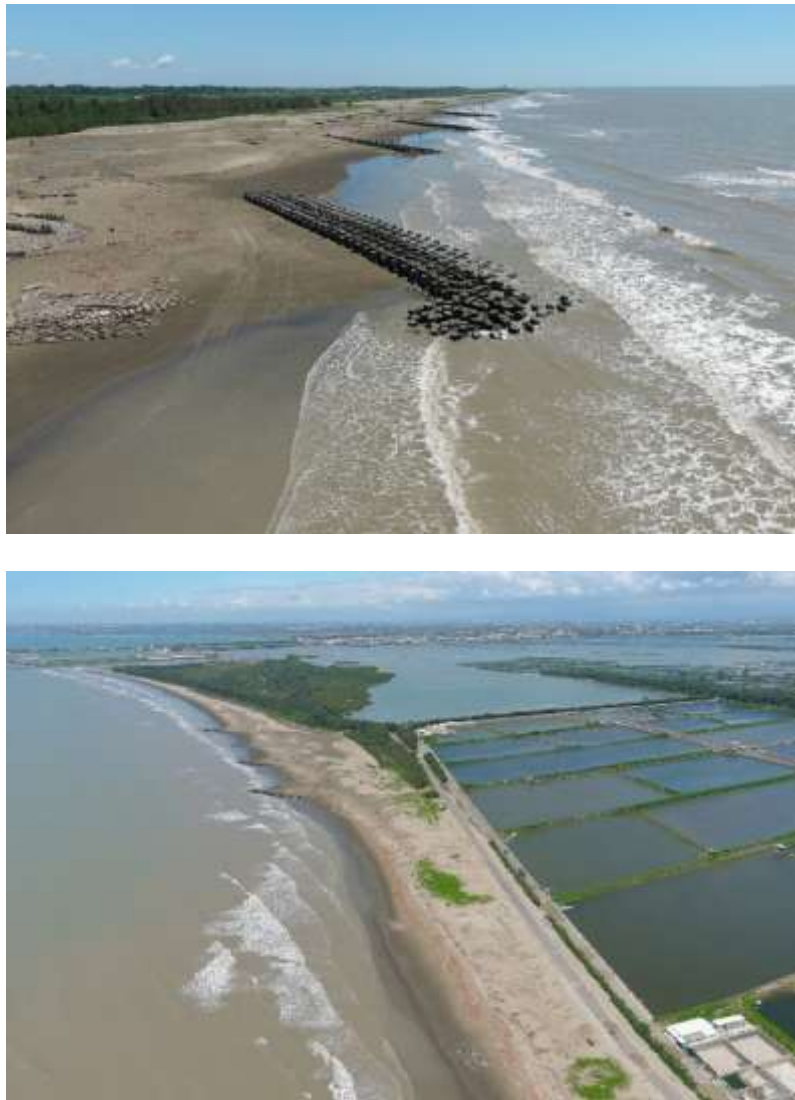
圖 3.23 好美里海堤突堤

好美里曾擁有號稱嘉義縣最美麗的沙灘，退潮時寬達五百公尺，但因北邊進行抽砂造陸(布袋海埔新生地)，砂源嚴重流失，漲潮幾乎看不到沙灘，海浪直逼海堤，危及人民生命財產安全，經五河分署興建突堤穩住砂源(圖 3.23)，減緩海岸線退縮，目前近年來退縮有漸緩之趨勢。

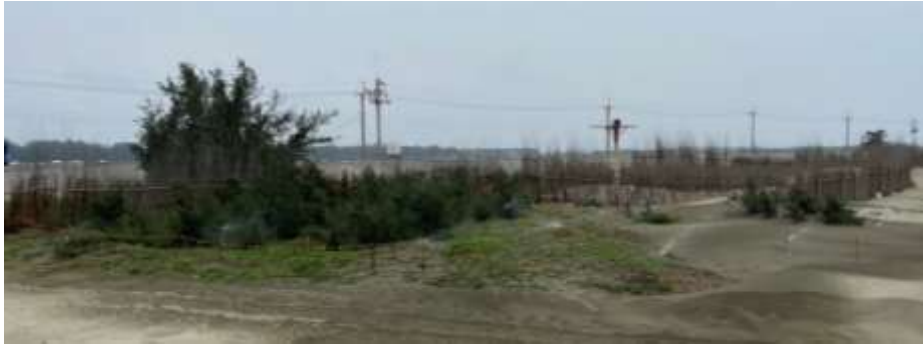
圖 3.25 好美里植被成果

-好美里海岸複層林試驗場以試驗模場方式，於該段海岸線選擇試驗區域，採用水力式團粒噴植工法快速造林，並植以草本、灌木、喬木依序形成海岸複層林，期能驗證該方式防風定砂之效果，草本植物以百慕達草為主，灌木之植覆成效測試共選擇大葉欖仁、水黃皮、木麻黃、黃槿、雀榕、草海桐及毛苦參等 7 種植物類型，尤其是木麻黃成長效率顯著。後續可採以上植物提供未來營造海岸加強生態造林復育，建構濱海綠色廊道。

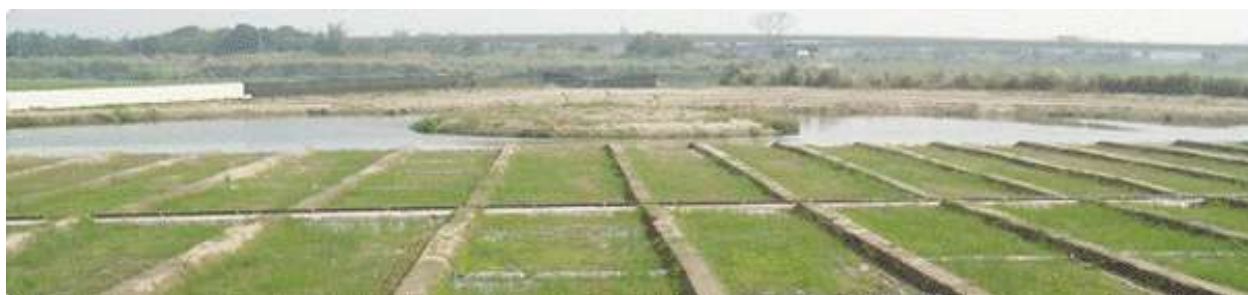
圖 3.29 內溪洲排水地表漫流水質改善

- (三) 有鑑於水岸生態環境嚴苛，於局部較開闊地點之河道疏濬工程，除了達成疏濬防災目的外，應儘量維護河川生態，如八掌溪斷面 35~81 之疏濬段，為兼顧河防安全考量及盡量低度干擾生態，可新闢旁通水道導引河道水流，以避免疏濬工程干擾水質；其二為疏濬工程時保留原地大型石塊，維持水道多樣化，提供魚類遮蔽地點並預留水流撞擊石塊沖刷深潭之自然機制。
- (四) 可加強活化既有濕地價值（圖 3.28），以達到營造生物棲地多樣性的目標。如內溪洲排水線下游水門旁、八掌溪畔設置漫地流處理系統，截取內溪洲排水線內的污水（圖 3.29），讓其流過種有尼羅草的草溝與草帶，藉著土壤中植物根系的微生物作用來削減污染，並將水流引導入放流濕地營造生物多樣性，不僅減低八掌溪流域的污染，也豐富了生態，
- (五) 多樣化植被環境中，其內物種多樣性較種植單一作物的農耕地或果園

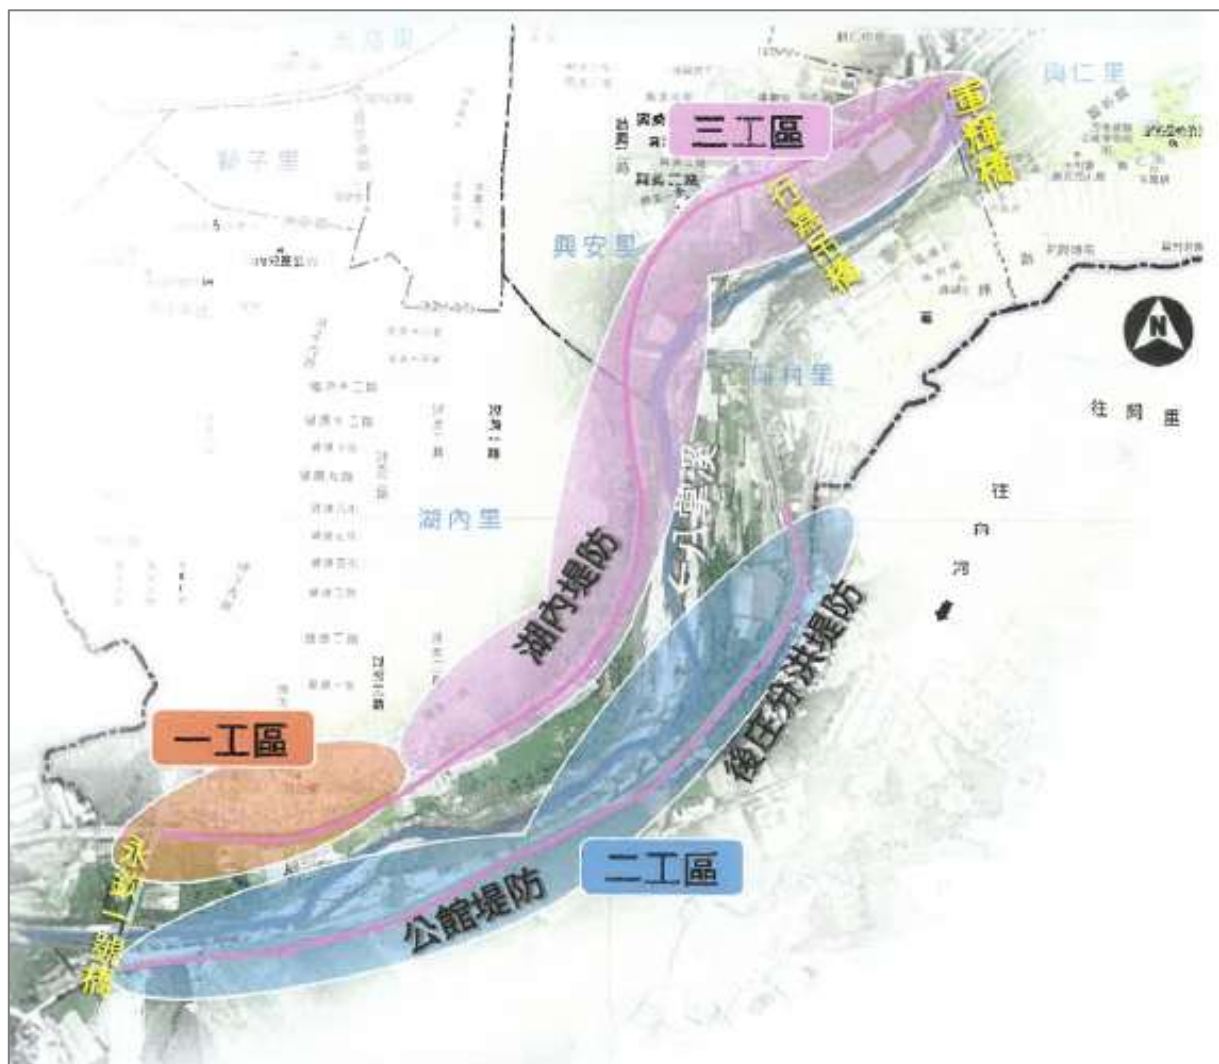
圖 3.42 湖內堤防環境營造工程分區位置圖

針對湖內堤防環境營造工程，設計堤頂空間為人行步道，增加整體綠帶空間，並達成綠帶串聯的可能性，後續亦可搭配八掌溪周圍的景點與人文歷

史相關元素，沿線建置休憩節點，配合標誌及導覽解說設施，設置沿線相關標誌等，增加居民對環境之認同感及遊客對環境保護重要性之體認。

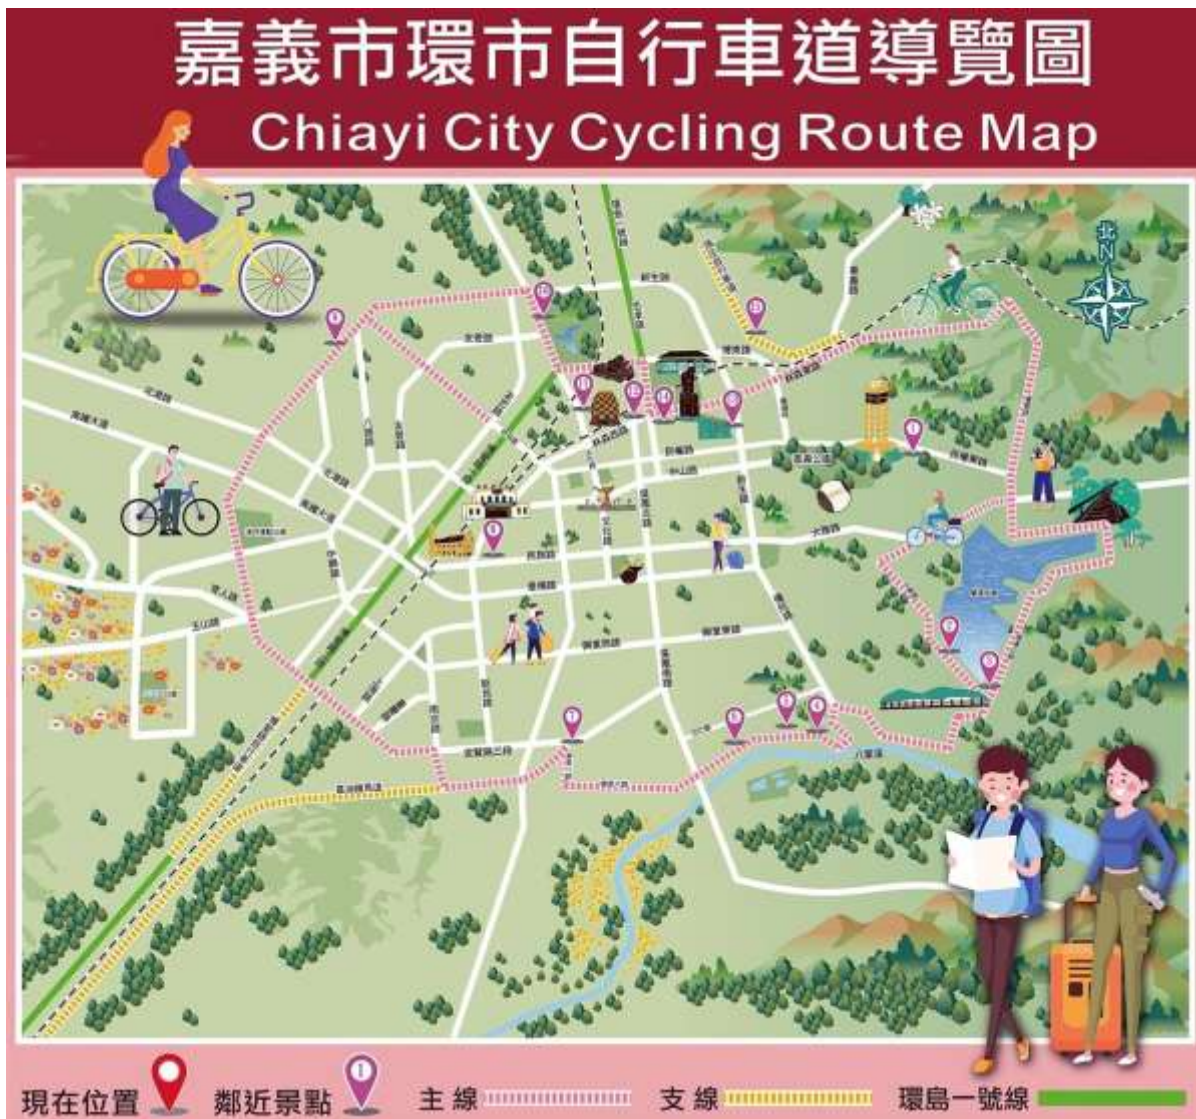
圖 3.44 嘉義市環市自行車道分布圖

且八掌溪水系周邊已規劃多條自行車道(圖 3.43)，除河道兩岸堤防，嘉義縣市及臺南市政府等單位，為活化地域休閒旅遊，也規劃了多條自行車道(圖 3.44)，嘉義市其中一條為八掌溪北岸堤防的自行車道，路線為軍輝橋至湖子內永欽橋段，故俟湖內堤防環境營造工程完成後，可從軍輝橋自嘉義市環市自行車道走進河岸，讓民眾親近流域體驗水岸自然生態。

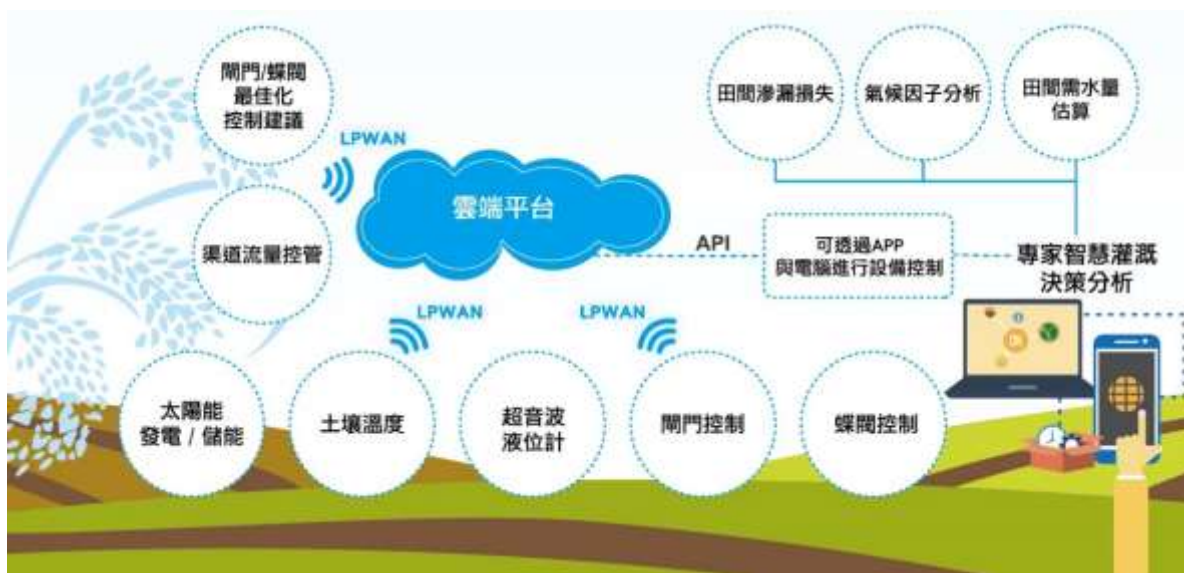
圖 3.46 智慧灌溉系統架構

首批試做嘉南灌區一期作試驗田，於民國 107 年每公頃用水量已從 13,000 噸減少至 8,300 噸，節水率達 36%，創史上用水量新低紀錄。未來若全面推廣，一期稻作更能節水多達 9,500 萬噸。此外，水利署、台積電、農業部農田水利署嘉南管理處已於民國 107 年 10 月簽訂合作備忘錄，結合科技灌溉與農法，發展智慧水管理（圖 3.46），未來可研擬配套措施，於嘉南灌區辦理智慧灌溉管理系統的推廣計畫，及公有地種植申請許可引入，私有地縣市政府農業處輔導使用行為。

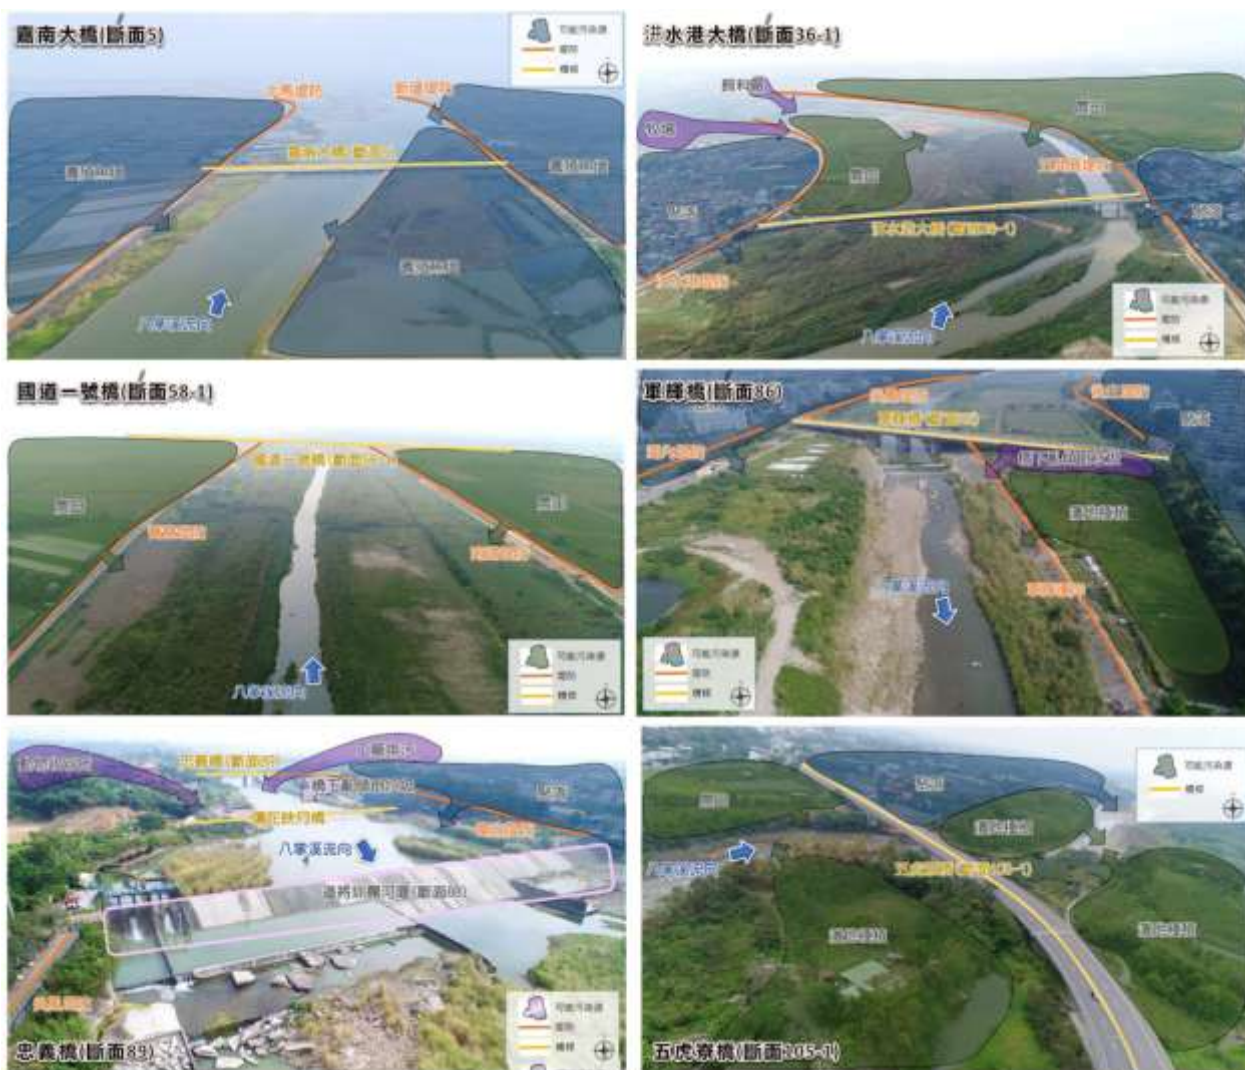
圖 3.48 八掌溪主流水質污染來源調查一覽圖

八掌溪主流於渡槽以下河段水質狀況較差，尤其是中山高速公路橋與洪水港大橋二樣站之水質狀況最差，主要污染源為河道兩岸畜牧、農業廢水及家庭污水。而八掌溪支流赤蘭溪水系(含石礮溪及澧水溪)上游水質尚佳，中下游水質較不穩定，於赤蘭溪及澧水溪部分河段灘地有垃圾棄置於河床及高灘地之情事。頭前溪水系(含牛稠埔坑溪)部分河段水體呈現黑色且具異味，河道與鄰房貼近，家庭汙廢水傾倒及垃圾棄置河床，牛稠埔坑溪新嘉榮橋段則可見廢棄砂土傾倒及水域呈現優養化。
