八掌溪流域整體改善與調適規劃(1/2)

The watershed overall improvement and adaptation  
planning for Bajhang River Basin (1/2)

成果報告書

主辦機關：經濟部水利署第五河川分署

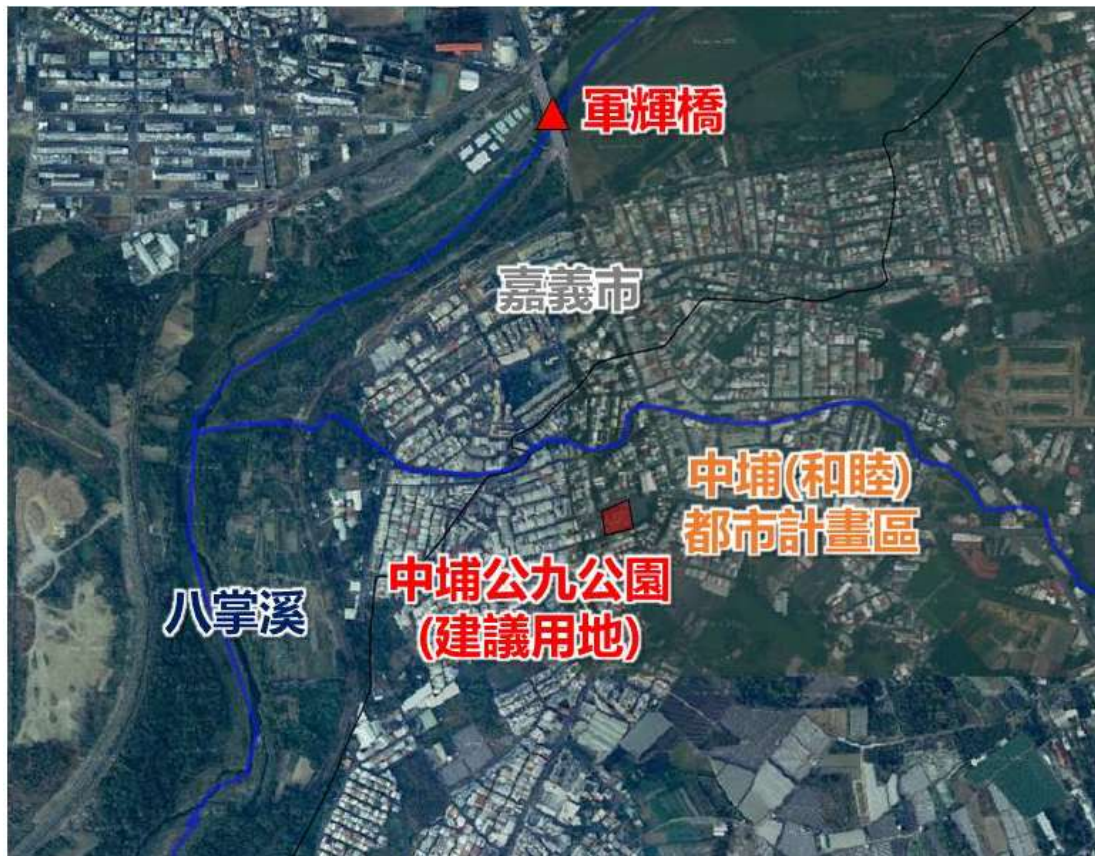
圖 3.50 中埔民生污水處理方案執行範圍

考量污水下水道建置時程較長，建議以推動現地處理設施為主，110 年嘉義縣水環境空間改善發展藍圖說明評估聚落與流域距離及水質測站上下游水質變化，中埔鄉鄰近流域周邊社區聚落密集，和興村、

和美村及和睦村(人口約為 17,866 人)民生污水持續排入，導致軍輝橋至八掌溪橋水質有惡化情形，建議可優先於中埔鄉設置聚落式污水處理場，以削減八掌溪污染負荷，施行區域詳圖 3.50，可改善河川水質，提升區域生活品質及生態棲地環境。
